**INFORME N° 119 - 2015-OEFA/DE-SDCA-CIPASH**

**ASUNTO** : Identificación de pasivo ambiental del subsector hidrocarburos  
con código de Ficha OEFA F01305, ubicado en el Lote VII/VI (ex  
Lote VI), en el distrito de La Brea Negritos de la provincia Talara  
del departamento de Piura.

### III. IDENTIFICACIÓN DE PASIVO AMBIENTAL DEL SUBSECTOR HIDROCARBUROS CON CÓDIGO DE FICHA OEFA F01305

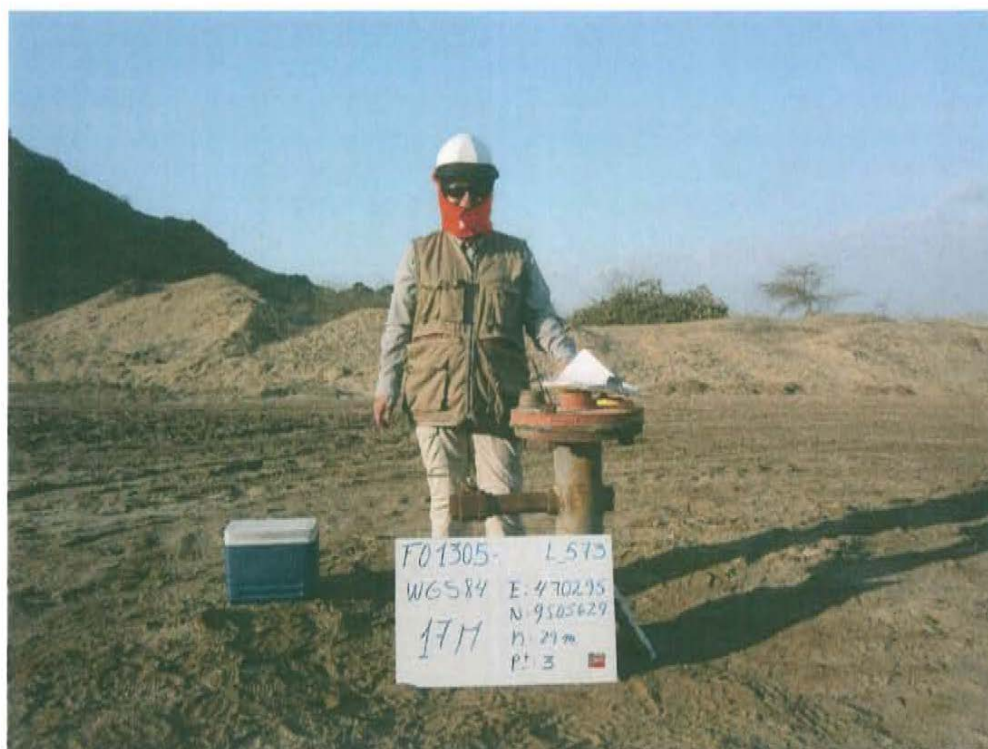
14. Durante la evaluación in situ realizada por el OEFA el 02 de julio de 2014, se ubicó un pozo inactivo, con tubo de revestimiento (casing) el cual presentaba válvula de reducción abierta de 3 pulgadas de diámetro y brida de 11 pulgadas aproximadamente. Toda la

estructura se encontró expuesta a 0,5 m sobre la superficie del suelo; asimismo, se percibió emisiones gaseosas provenientes del pozo (ver anexos 1, 2 y 3).

Fotografía N° 1. Se observa Pozo L\_573 con válvula de reducción abierta y expuesta al ambiente.

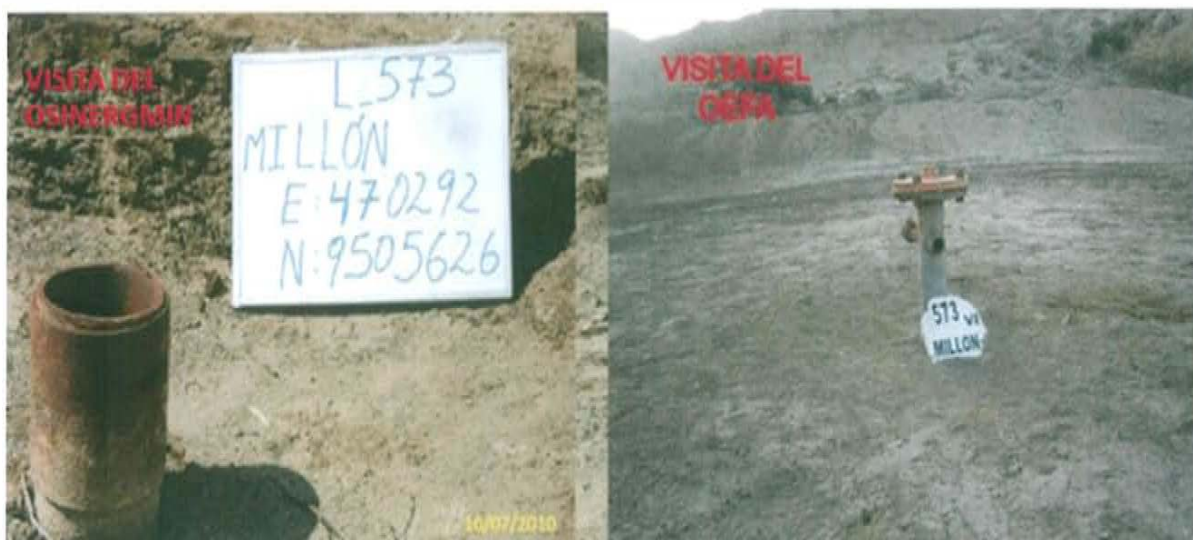
15. Cabe señalar que, de la revisión de la información proporcionada por OSINERGMIN del 2010 (ver anexo 8) y lo observado durante la evaluación in situ (ver fotografías 1 y 2), se puede afirmar que el pozo ha sido intervenido; sin embargo, al momento de la visita el pozo se encontró inactivo y tampoco se encuentra dentro de la lista de pozos activos o en producción proporcionada por PERUPETRO mediante Oficio N° GGRL-EXPL-GFBD-091-2014.

Fotografía N° 2. Pozo L\_573 modificado en relación a la ficha de registro de OSINERGMIN del 2010, al agregarle la brida y válvula de reducción.

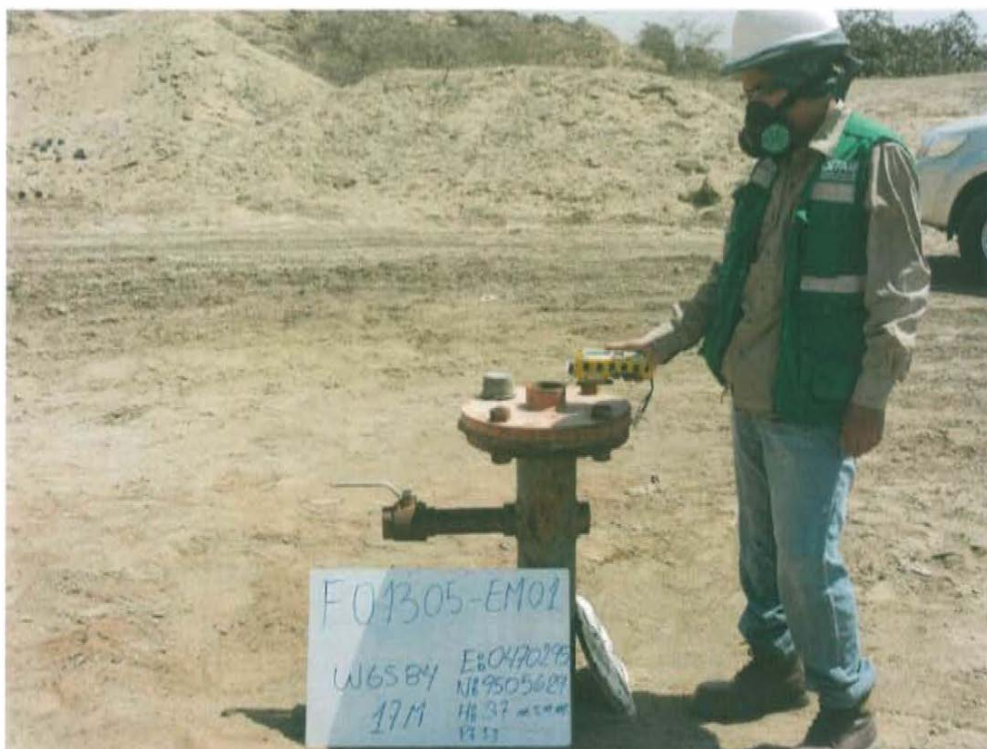
27. Los resultados obtenidos en boca de pozo (F01305-EM01) muestran la presencia de COVs y que el Límite Inferior de Explosividad (LEL) alcanza valores entre 0 y 26 %, evidenciando que las emisiones gaseosas fugitivas provenientes del pozo están compuestas por una mezcla de gases con características combustibles y posiblemente inflamables con comportamiento no constante. Las concentraciones de H<sub>2</sub>S, no son consideradas relevantes en esta composición de gases puesto que no fueron detectadas.

Fotografía N° 3. Medición en el punto F01305-EM01, ubicado en boca del Pozo L\_573.

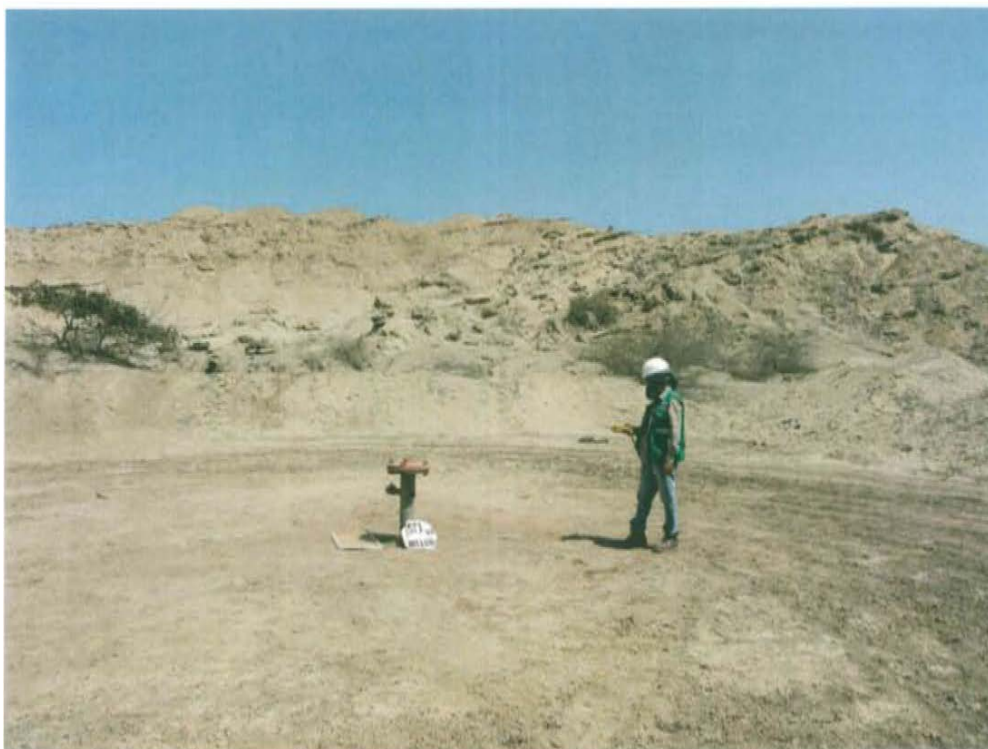
28. Los resultados obtenidos en los alrededores a la ubicación del pozo (F01305-VA01) muestran que no son significativos en comparación con las mediciones obtenidas en boca de pozo.

Fotografía N° 4. Mediciones en F01305-VA01, recorrido en el área circundante alrededor del Pozo L\_573.

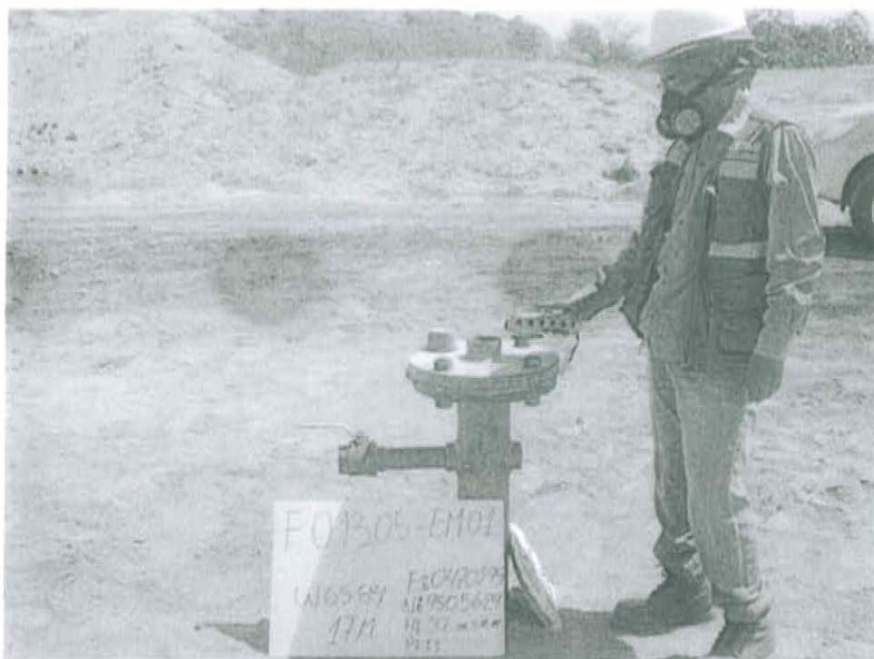
Fotografía N° 1. Medición en el punto F01305-EM01, ubicado en boca del Pozo L\_573.

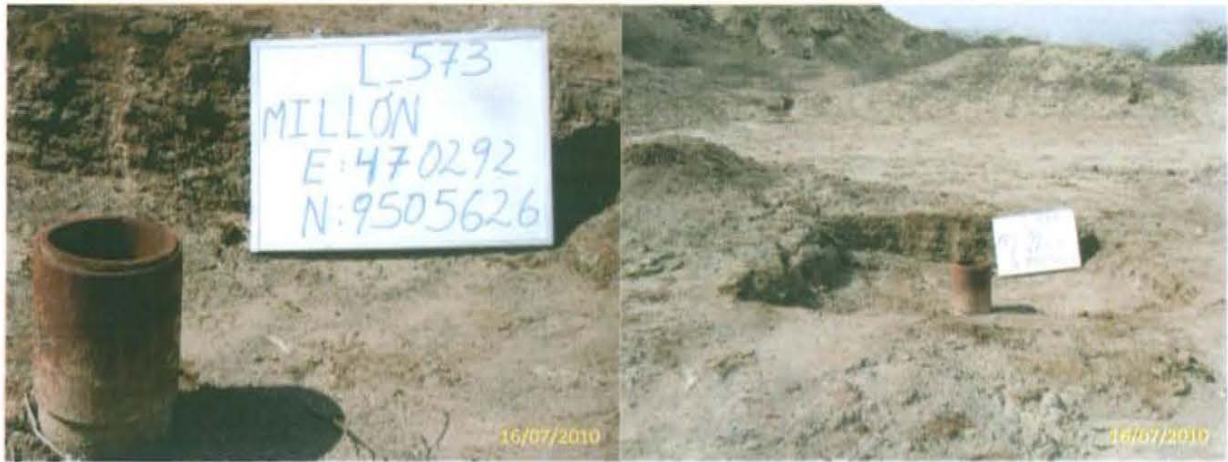
| <p>El pozo ATA L_573 se encuentra sin cabezal, se visualiza casing descubierto 0.30 m sobre fondo de cantina (medidas aproximadas de cantina: 0.5 m de profundidad x 1 m de radio). Plataforma deteriorada y sin acceso. En superficie se observa suelo impregnado con hidrocarburos. Vegetación típica de la zona.</p> | | | |
| Pozo mal abandonado | | | |
