**INFORME N° 551 - 2014-OEFA/DE-SDCA-CIPASH**

ASUNTO : Identificación de pasivo ambiental del subsector hidrocarburos con código de Ficha OEFA F01784, ubicado en el Lote VII/VI (ex Lote VI), en el distrito de Pariñas de la provincia Talara del departamento de Piura.

1. El presente Informe tiene por objeto comunicar que el pozo mal abandonado (con código PERUPETRO T3736), las emisiones gaseosas fugitivas y el suelo contaminado circundante a él, constituyen un pasivo ambiental del subsector hidrocarburos, identificado con código de Ficha OEFA F01784. Este pasivo ambiental se encuentra ubicado en el distrito de Pariñas de la provincia Talara del departamento de Piura, el cual fue verificado en campo el 05 de agosto de 2014 y complementado con una evaluación in situ el 06 de noviembre de 2014.

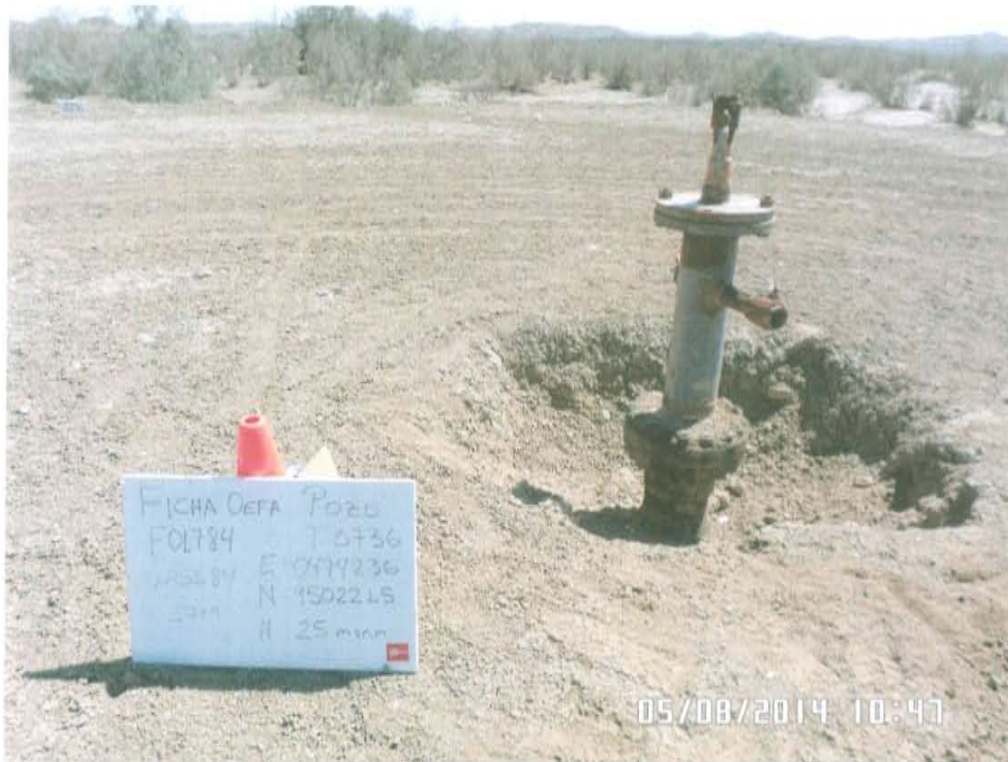
Fotografía N° 1. Identificación del pozo inactivo con código PERUPETRO T3736. Presenta casing con bridas y válvulas.

14. Durante la evaluación in situ realizada por el OEFA el 05 de agosto de 2014, se observó un pozo inactivo que se encontraba en un hoyo, no presentaba señales ni cercos de prevención, el cual contaba con plataforma habilitada y acceso vehicular hasta la ubicación del pozo. Asimismo, se observó un casing (tubería de revestimiento) de 2 plg

que sobresale 1,6 m de la superficie del hoyo, tenía brida y válvulas pero que no aseguran el hermetismo del pozo por lo que se consideró como un pozo abierto. No se observaron afloramientos de fluidos desde el pozo; sin embargo se realizó la medición de las emisiones gaseosas fugitivas evidenciándose la presencia de compuestos orgánicos volátiles (ver anexos 1, 2 y 3).

17. En ese sentido, de la revisión documentaria y evaluación in situ se tiene que el pozo se encuentra mal abandonado, toda vez que no se encuentra herméticamente cerrado ni en condiciones seguras para el abandono, conforme se establece en el Artículo 2° del Decreto Supremo N° 032-2004-EM - Reglamento de las Actividades de Exploración y Explotación de Hidrocarburos<sup>6</sup>. Además de presentar suelo contaminado con hidrocarburos en el área circundante al pozo y emisiones gaseosas fugitivas provenientes del pozo.

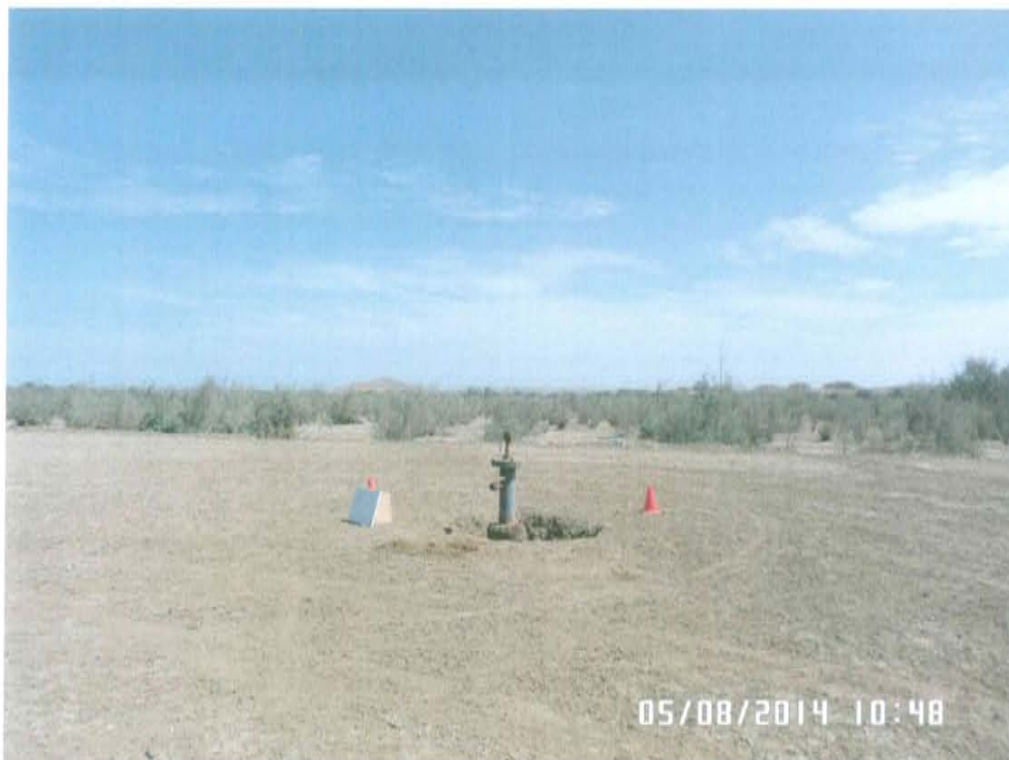
Fotografía N° 2. Vista del área circundante del pozo inactivo T3736.

15. Se observaron restos de concreto a 15 m al noroeste de la ubicación del pozo, que probablemente fue parte de la estructura de apoyo para los equipos de perforación o extracción.

16. Para la evaluación del suelo en el área circundante al pozo se realizó un recorrido y exploración, con la finalidad de determinar la presencia de hidrocarburos estableciéndose la ubicación de los puntos de muestreo de suelo, tras el análisis de las muestras recolectadas, los resultados de los informes de ensayo de laboratorio determinan que las concentraciones de la Fracción de hidrocarburos F2 (C10-C28) y Fracción de hidrocarburos F3 (C28-C40) superan las concentraciones establecida en el Estándar de Calidad Ambiental para Suelo de uso agrícola aprobado por el Decreto Supremo N° 002-2013-MINAM, evidenciando la presencia de suelo contaminado con hidrocarburos, como se detalla en el Item III.3.

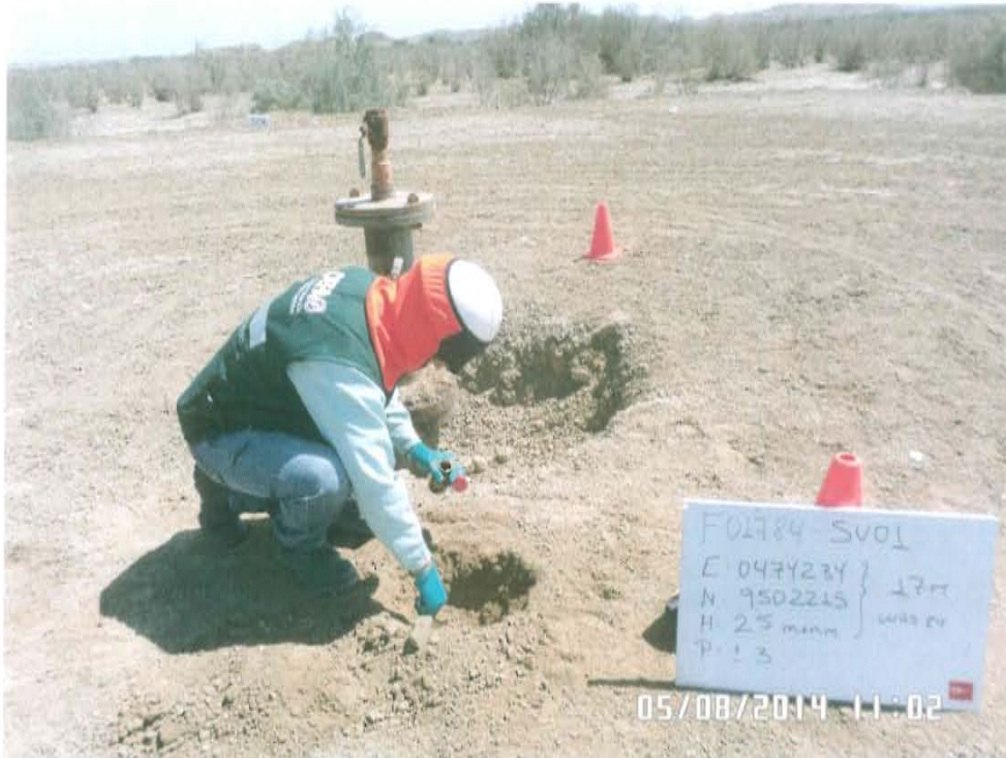
Fotografía N° 3. Toma de muestra de suelo en el punto F01784-SU01, ubicado aproximadamente a 1,3 m al sureste del Pozo T3736.

21. Los resultados obtenidos del análisis en laboratorio evidencian la presencia de suelo contaminado con hidrocarburos, dado que las concentraciones correspondientes a la Fracción de hidrocarburos F2 (C10-C28) y Fracción de hidrocarburos F3 (C28-C40), en la muestra F01784-SU01, superan el ECA para suelo de uso agrícola.

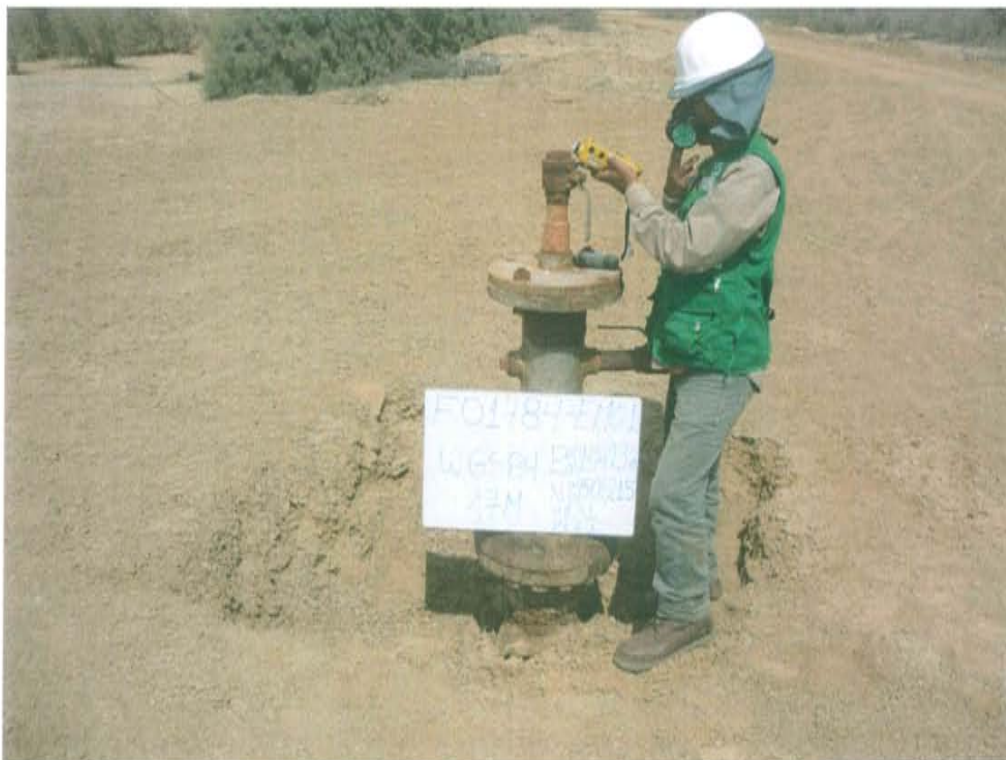
Fotografía N° 4. Medición en el punto F01784-EM01, ubicado en la fuente de emisión en boca del Pozo T3736.

27. Los resultados obtenidos en boca de pozo (F01784-EM01) muestran la presencia de COVs y que el Límite Inferior de Explosividad (LEL) presenta valores de 0%, evidenciando que las emisiones gaseosas fugitivas provenientes del pozo están compuestas por una mezcla de gases que no poseen características inflamables. No fueron detectadas concentraciones de H<sub>2</sub>S en esta composición de gases.

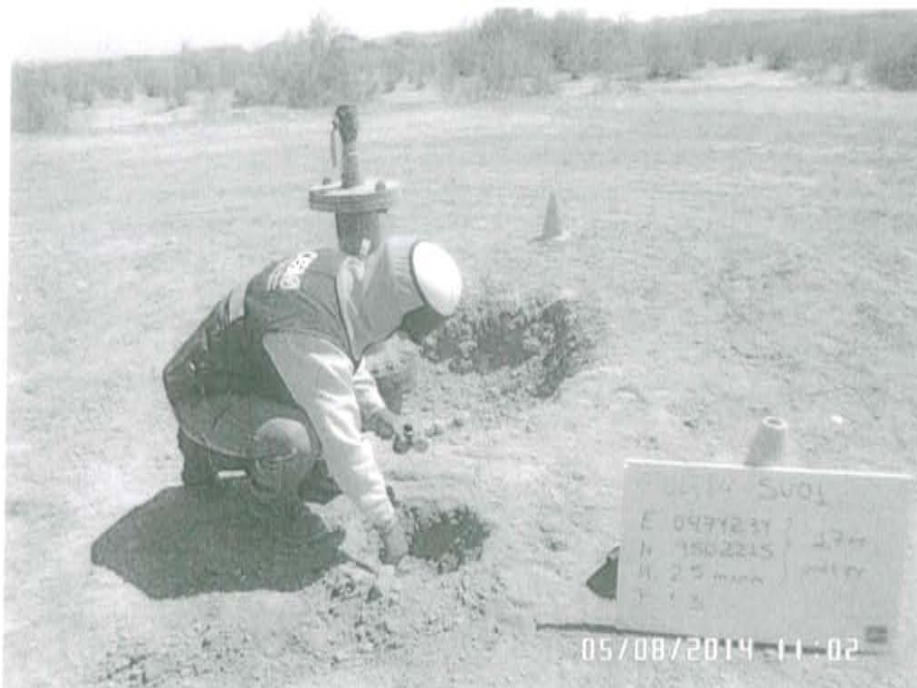
Fotografía N° 1. Toma de muestra de suelo en el punto F01784-SU01, ubicado a 1,3 m aproximadamente del Pozo T3736.

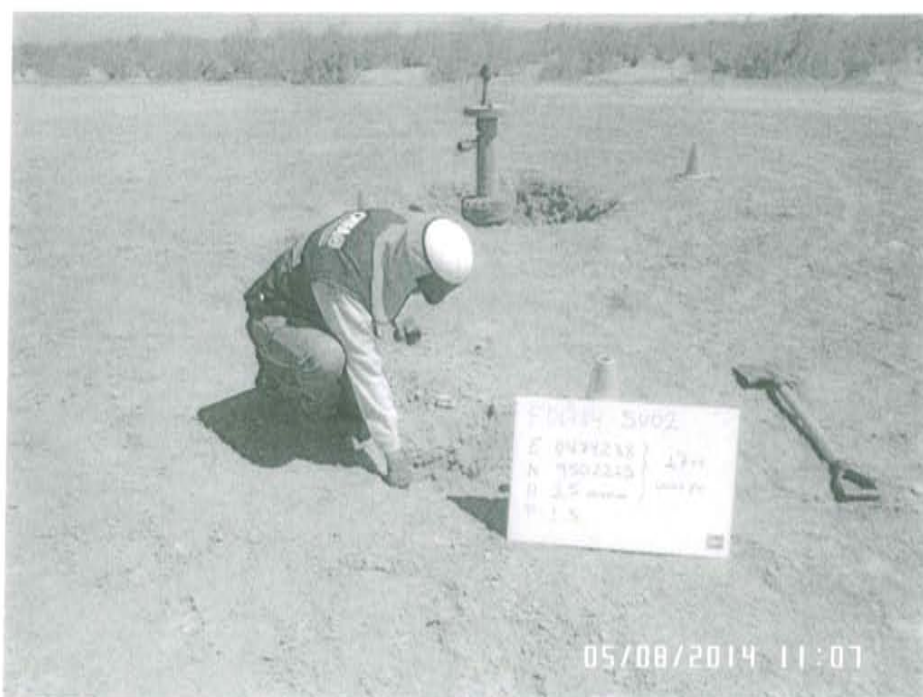
Fotografía N° 2. Toma de muestra de suelo en el punto F01784-SU02, ubicado a 3,7 m aproximadamente del Pozo T3736.

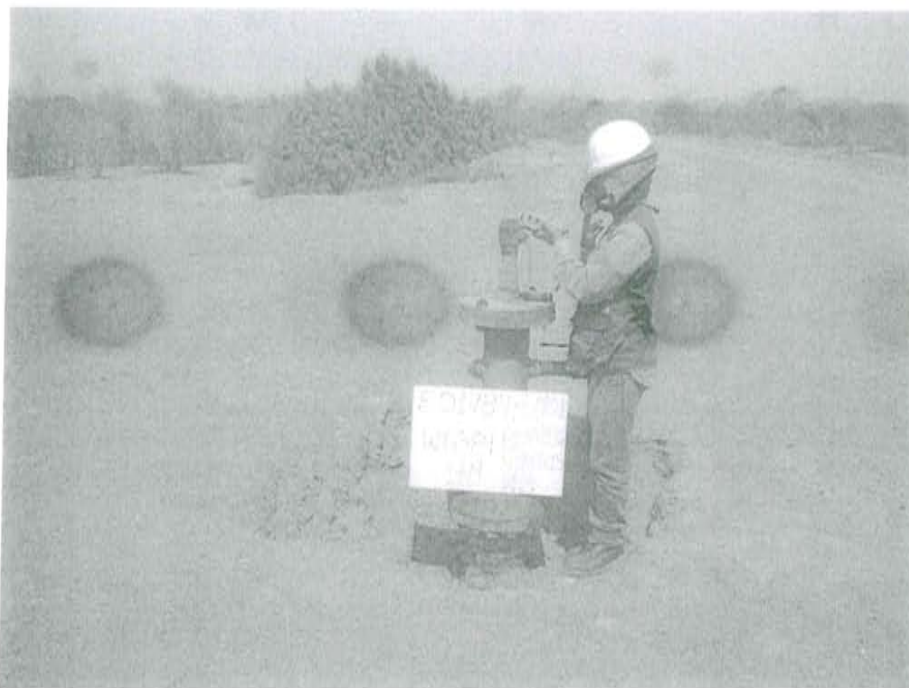
Fotografía N° 1. Medición en el punto F01784-EM01, ubicado en boca del Pozo T3736

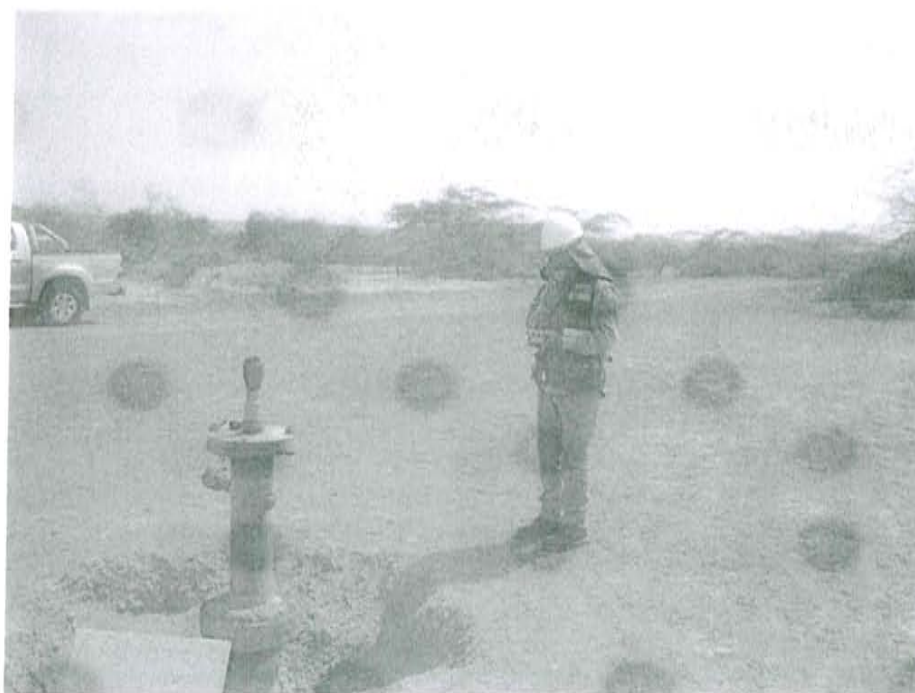
Fotografía N° 2. Mediciones en F01784-VA01, recorrido en el área circundante alrededor del Pozo T3736.

28. Los resultados obtenidos en los alrededores a la ubicación del pozo (F01784-VA01) muestran que se detectó la presencia de COVs y de forma no relevante H<sub>2</sub>S; asimismo, los valores para el Límite Inferior de Explosividad (LEL) fue 0% y los niveles de oxígeno en esta área fueron los normales (20,9%), por lo que no se tiene peligro de inflamabilidad.

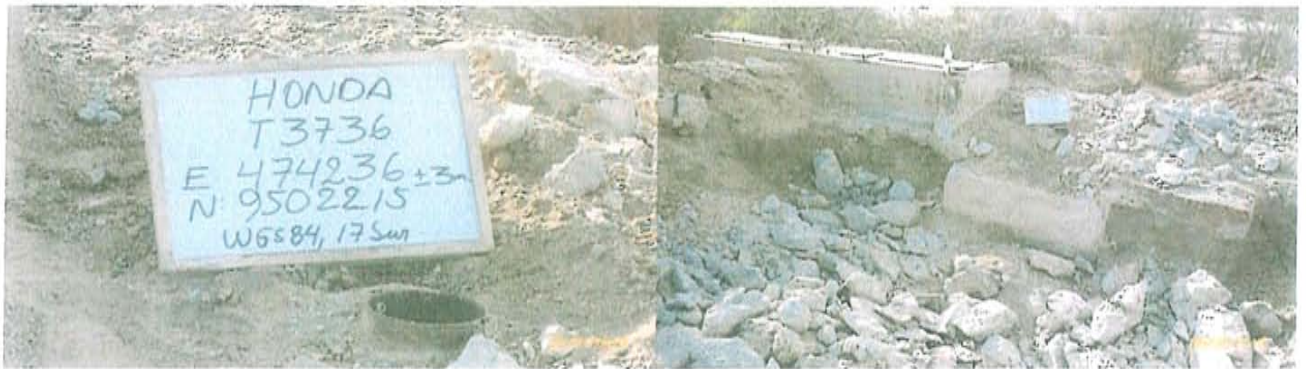
**3. REGISTRO FOTOGRÁFICO**

Se identificó el pozo (ATA). Se ubicó las coordenadas UTM en terraplén superior de la quebrada seca, alrededor se aprecia suelo impregnado con hidrocarburos (montículo de tierra producto de la excavación del pozo), se percibe venteo y fluido dentro del casing, así como residuos sólidos (restos de madera y bloques de concreto) circundantes al mismo.

Inadecuado abandono del pozo
