INFORME N° 1187 - 2014-OEFA/DE-SDCA

ASUNTO : Identificación de pasivo ambiental del subsector hidrocarburos con código de Ficha OEFA F01908, ubicado en el Lote VII/VI (ex Lote VI), en el distrito de Lobitos de la provincia Talara del departamento de Piura.

III. IDENTIFICACIÓN DE PASIVO AMBIENTAL DEL SUBSECTOR HIDROCARBUROS CON CÓDIGO DE FICHA OEFA F01908

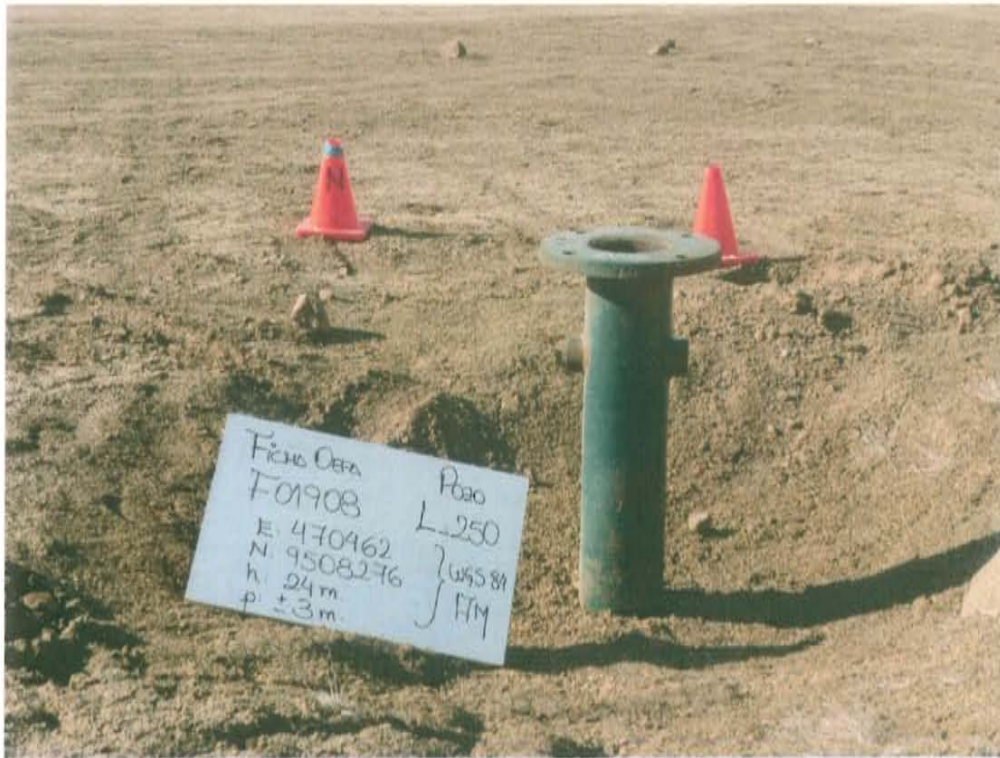
14. Durante la evaluación in situ realizada por el OEFA el 03 de septiembre de 2014, se observó un pozo inactivo que se encuentra en un hoyo el cual abarca un área de aproximadamente de 3,14 m² que posiblemente fue la cantina, no presentaba señales ni cercos de prevención, contaba con plataforma habilitada y acceso vehicular hasta la ubicación del pozo. Asimismo, se observó un casing (tubería de revestimiento) de 6 plg que sobresalía 0,8 m del nivel del suelo del hoyo, el pozo contaba con una brida pero no válvulas que aseguren su hermetismo por lo que se le consideró como un pozo abierto. No se observaron afloramientos de fluidos desde el pozo; sin embargo se percibieron olores a hidrocarburos procedentes del pozo por lo que se realizó la medición de las emisiones gaseosas fugitivas evidenciándose la presencia de compuestos orgánicos volátiles así como un alto valor del límite inferior de explosividad (ver anexos 1, 2 y 3).

Fotografía N° 1. Identificación del pozo inactivo con código PERUPETRO L_250. Presenta casing con brida abierto al medio ambiente.

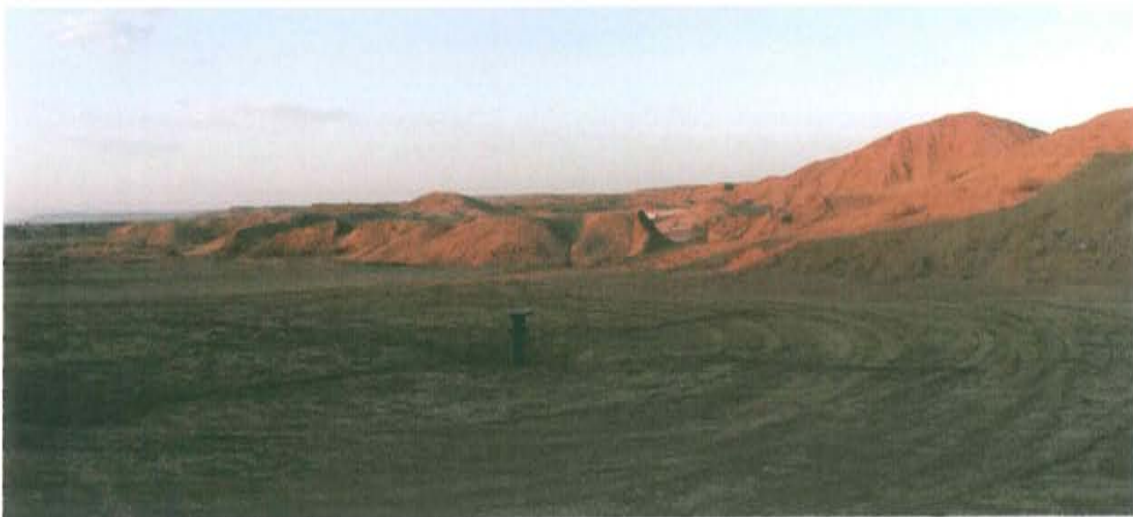
13. El área evaluada se encuentra en una zona desértica, presenta topografía de pendiente con zonas de colinas y áreas depresionadas, de escasa vegetación dispersa propia del lugar principalmente plantas pertenecientes a la familia de las caparáceas (Vichayo), se encuentra a 900 m del mar y a 1 260 m de la quebrada Monte la cual no se encuentra activa así como otras redes de drenaje existentes en el área, el suelo es arenoso pero en la zona se observa suelo compactado que no es propio del lugar. Se observó un almacén de explosivos a 70 m al noroeste, cementerios a 150 y 320 m al suroeste y noreste respectivamente, no se observó viviendas en los alrededores.

Fotografía N° 2. Vista panorámica del área circundante del pozo inactivo L_250.

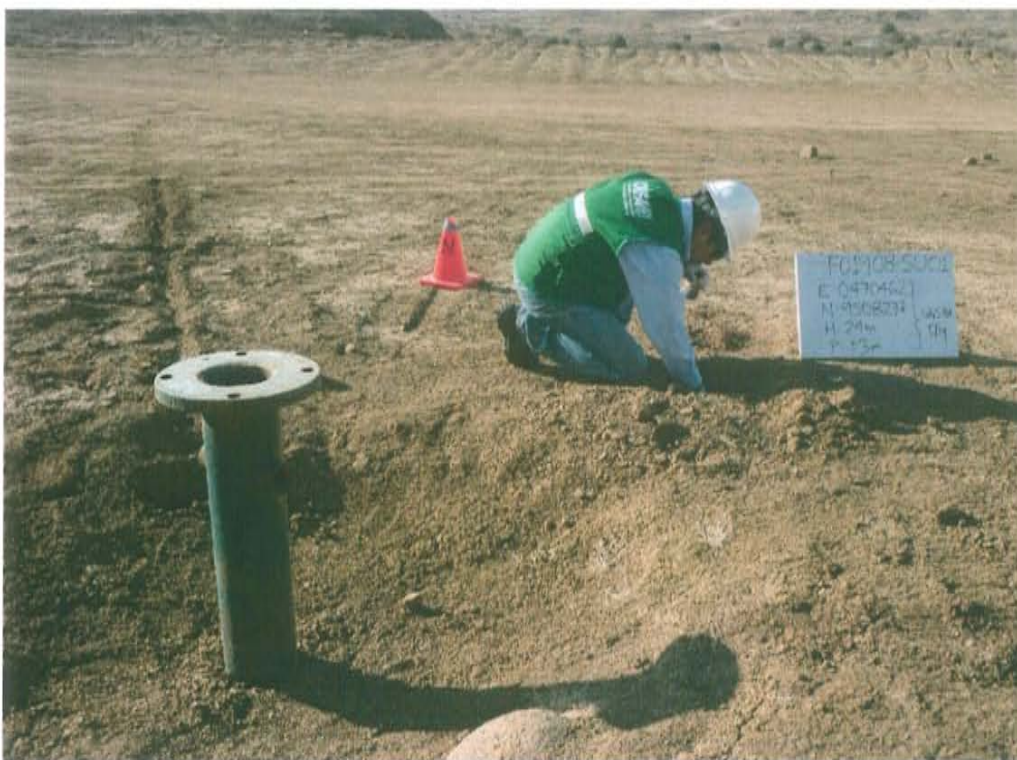
Fotografía N° 3. Toma de muestra de suelo en el punto F01908-SU01, ubicado aproximadamente a 1,8 m al noreste del Pozo L_250.

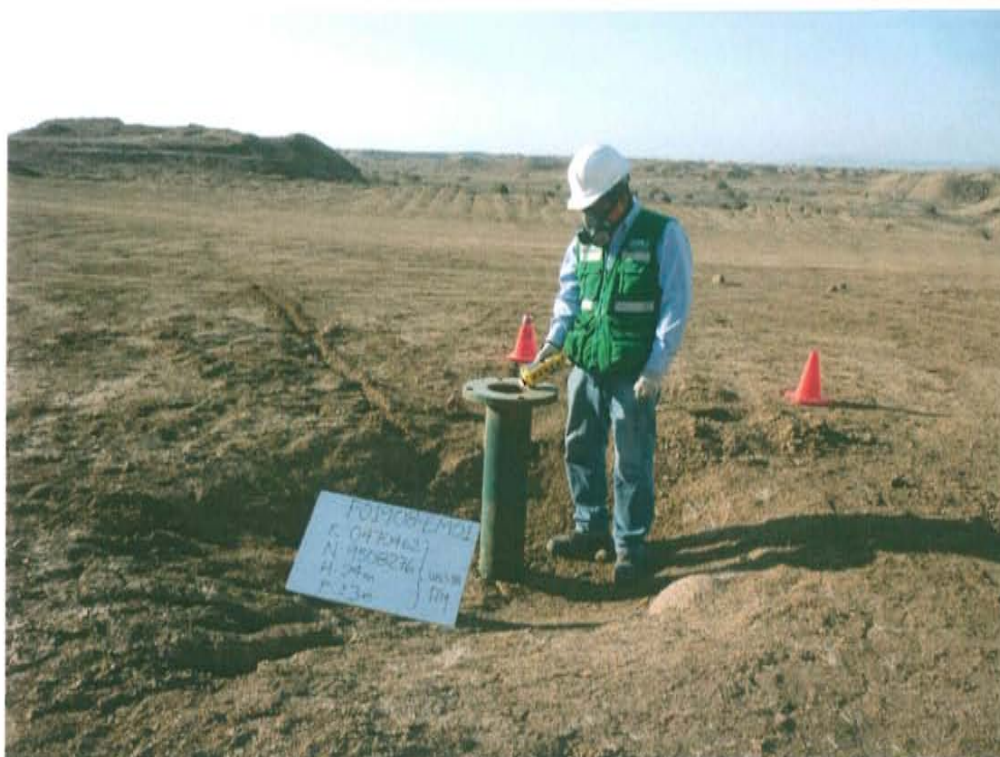
26. Los resultados obtenidos en boca de pozo (F01908-EM01) muestran la presencia de COVs y que el Límite Inferior de Explosividad (LEL) alcanza valores de hasta 100%, evidenciando que las emisiones gaseosas fugitivas provenientes del pozo están compuestas por una mezcla de gases con características inflamables. Las concentraciones de H₂S, no son consideradas relevantes en esta composición de gases pues no fueron detectadas.

Fotografía N° 4. Medición en el punto F01908-EM01, ubicado en la fuente de emisión en boca del Pozo L_250.

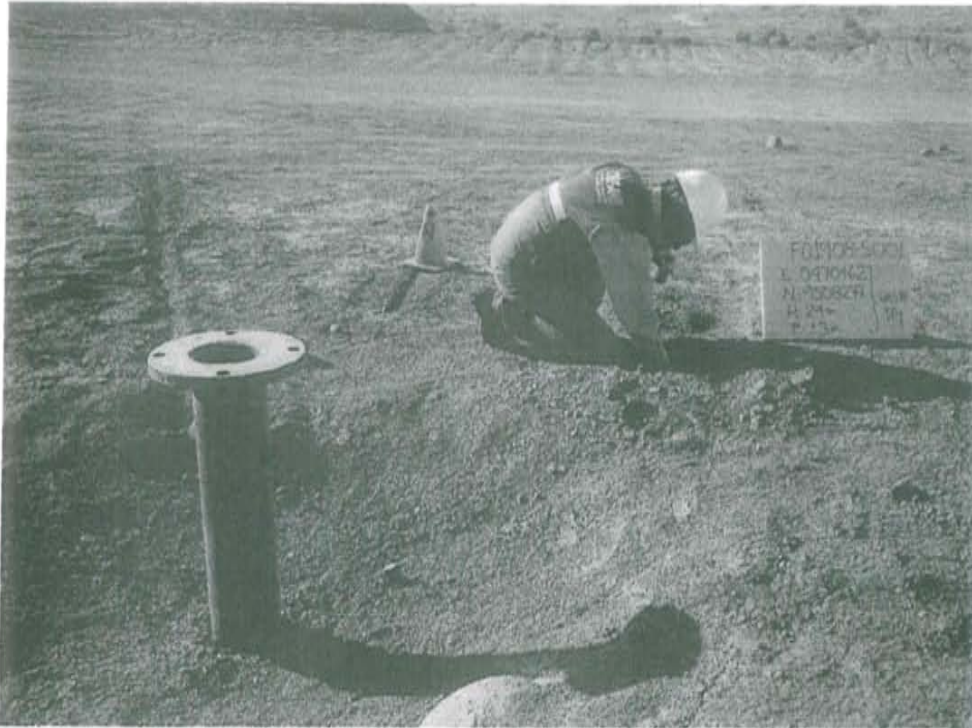
Fotografía N° 1. Toma de muestra de suelo en el punto F01908-SU01 ubicado a 1,8 m al noreste del Pozo L_250

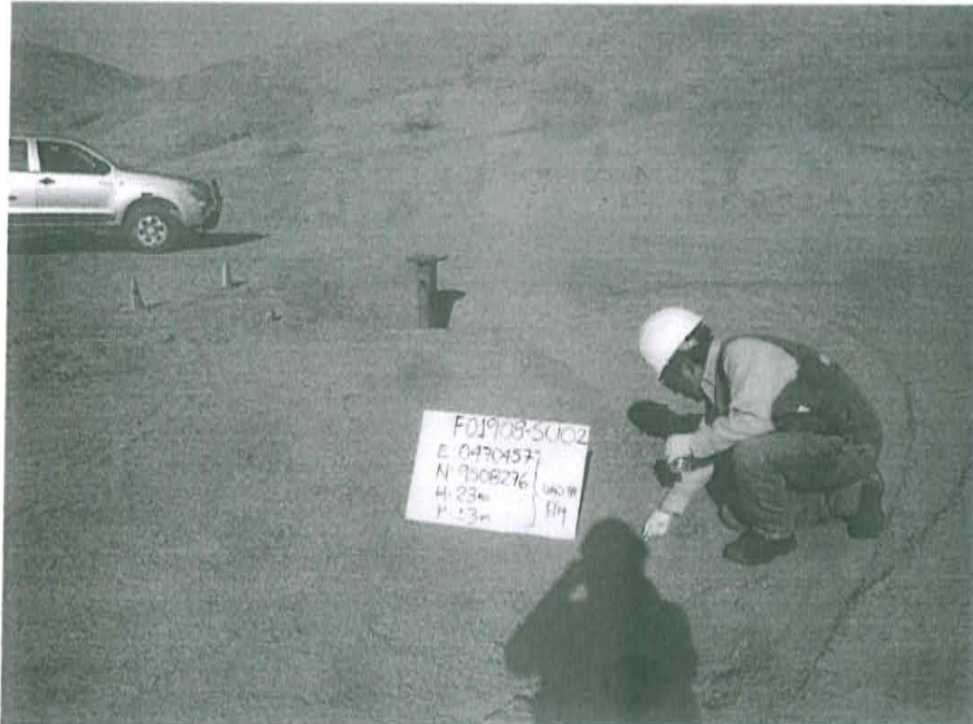
Fotografía N° 2. Toma de muestra de suelo en el punto F01908-SU02 ubicado a 5,5 m al oeste del Pozo L_250

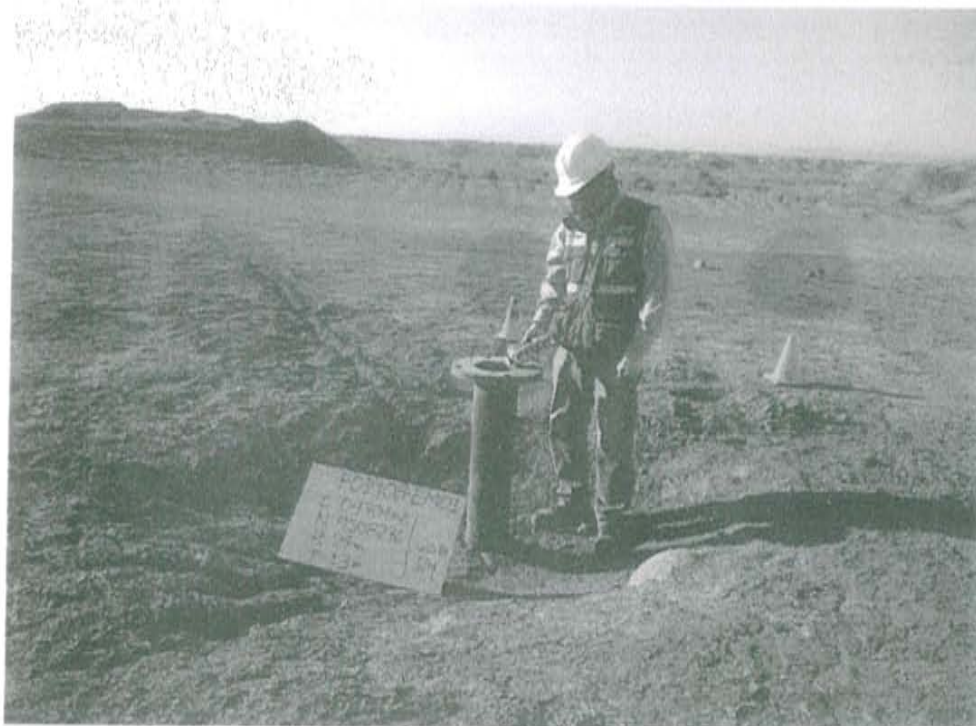
Fotografía N° 1. Medición en el punto F01908-EM01, ubicado en la fuente de emisión en boca del Pozo L_250.

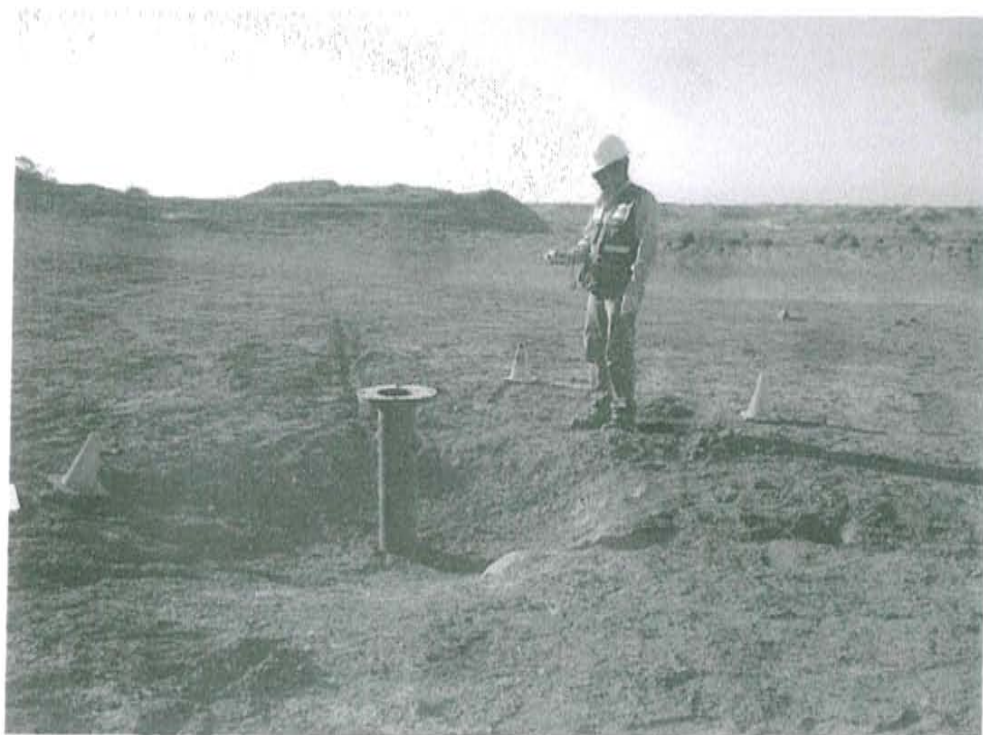
27. Los resultados obtenidos en los alrededores a la ubicación del pozo (F01908-VA01) muestran que no son significativos en comparación con las mediciones obtenidas en boca de pozo.

Fotografía N° 2. Mediciones en el punto F01908-VA01, se realizó en un recorrido en el área circundante alrededor del Pozo L_250 en un radio de 1 m.

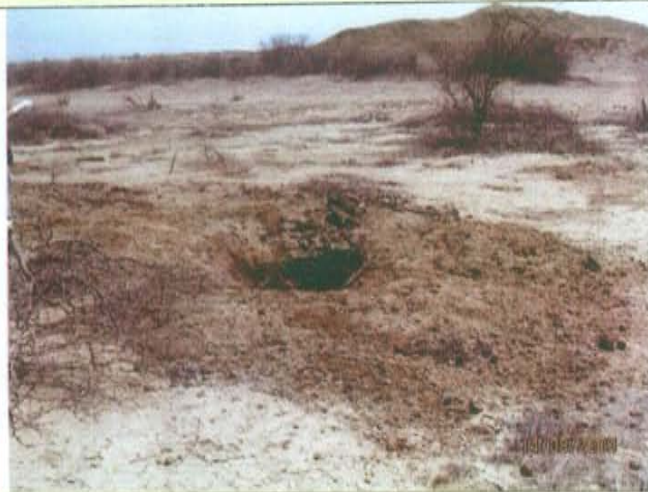
3. REGISTRO FOTOGRÁFICO

Pozo con la tubería abierta y expuesta al nivel de la superficie de la cantina; emana gas y hay presencia de suelo contaminado con hidrocarburo. El área de influencia corresponde a la plataforma del pozo L_250, 50 m² de su entorno y las vías de acceso; pozo ubicado dentro de un bosque seco que tiene como especies vegetales predominantes al algarrobo (*Prosopis sp*), bichayo (*Capparis crotonoides*) y espino (*Acacia sp*), entre otras.

El inadecuado abandono del pozo.
