**INFORME N° 0431 - 2015-OEFA/DE-SDCA-CIPASH**

**ASUNTO** : Identificación de pasivo ambiental del subsector hidrocarburos con código de Ficha OEFA F02546, ubicado en el Lote IV, en el distrito de Pariñas de la provincia Talara del departamento de Piura.

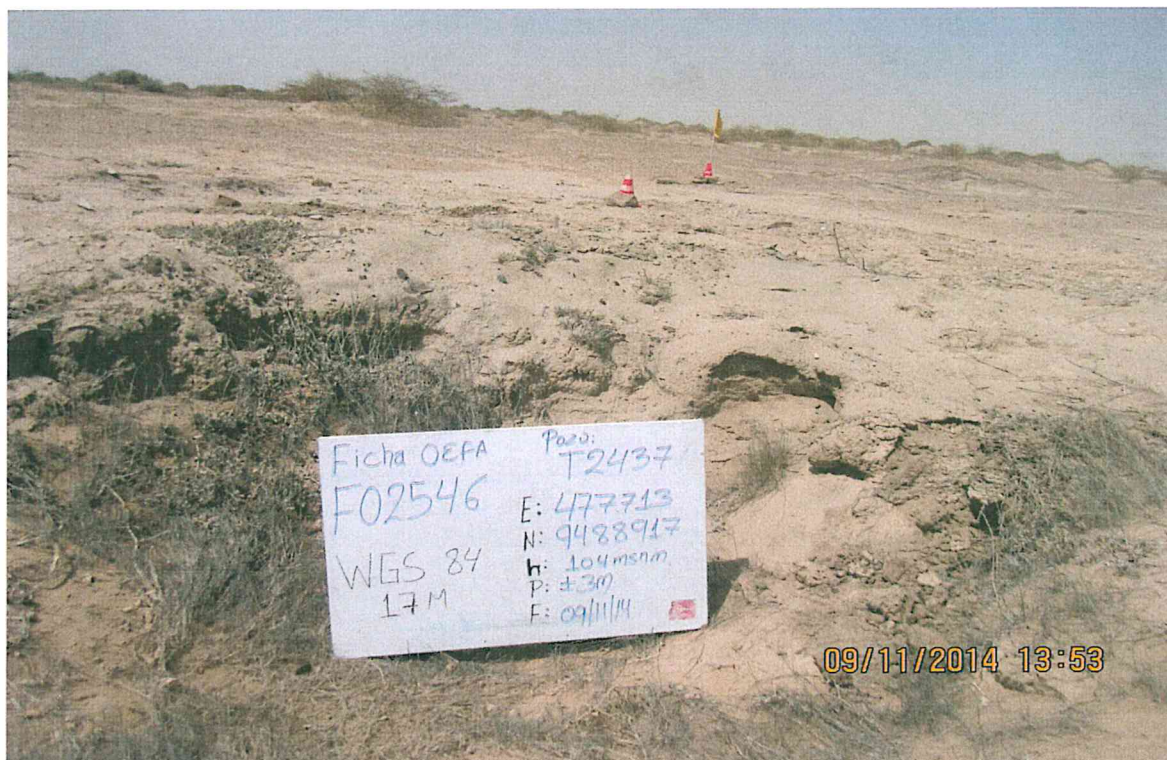
14. Durante la vista *in situ* realizada por el OEFA el 9 de noviembre del 2014, no se ubicó al pozo a nivel superficial ni se visualizó el terraplén. Se observó que los alrededores a la coordenada de la posible ubicación presentan gran cantidad de arena acumulada

producto del transporte de arena originado por los fuertes vientos de la zona, habiendo sido enterrados el pozo y su área circundante. Se visualizó suelo con presencia de hidrocarburos (ver anexos 1 y 2).

Fotografía N° 1. Pozo no ubicado a nivel superficial, no se visualizó el terraplén ni el acceso vehicular hacia el pozo. Se observó que los alrededores a la coordenada de posible ubicación presentan gran cantidad de arena acumulada. Se realizó excavaciones encontrando suelo con presencia de hidrocarburos

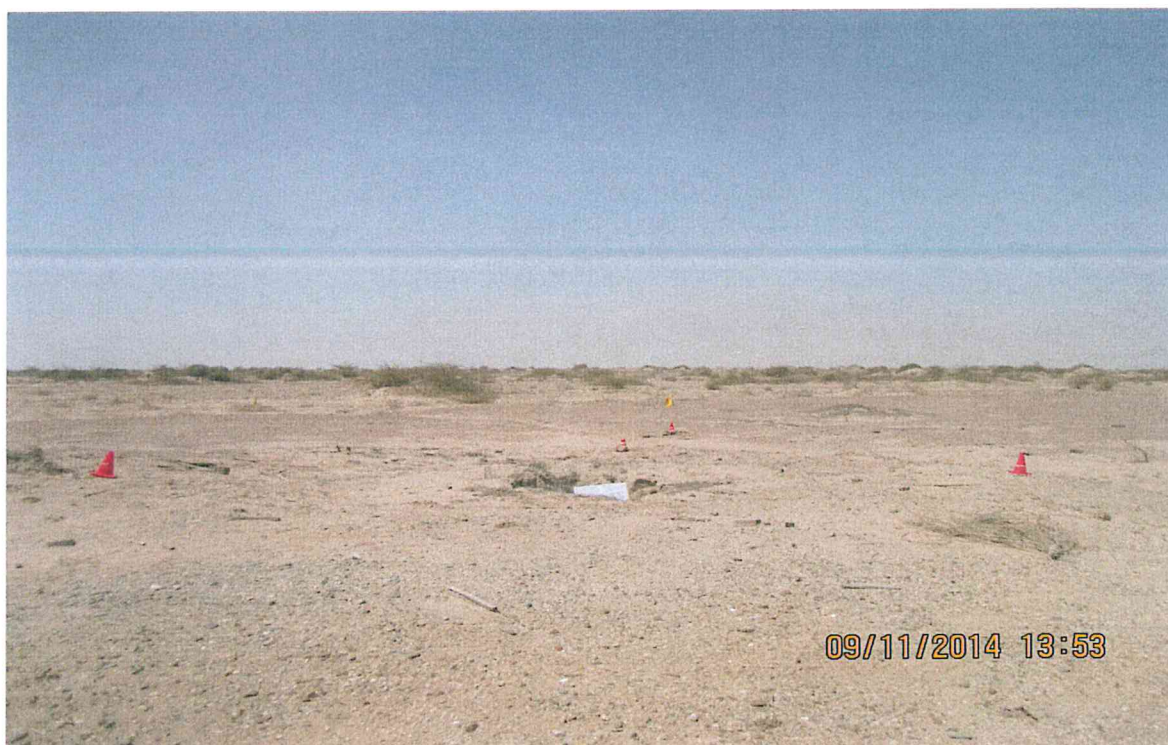
13. El área evaluada, se caracteriza por presentar superficies planas a plano ondulados (Tablazo) y son zonas estables geomorfológicamente. No se observa población ni actividades extractivas en los alrededores. Zona de escasa vegetación donde se puede distinguir el "bichayo" y "faique".

Fotografía N° 2. El área evaluada, se caracteriza por presentar superficies planas a plano ondulados (Tablazo), son zonas estables geomorfológicamente.

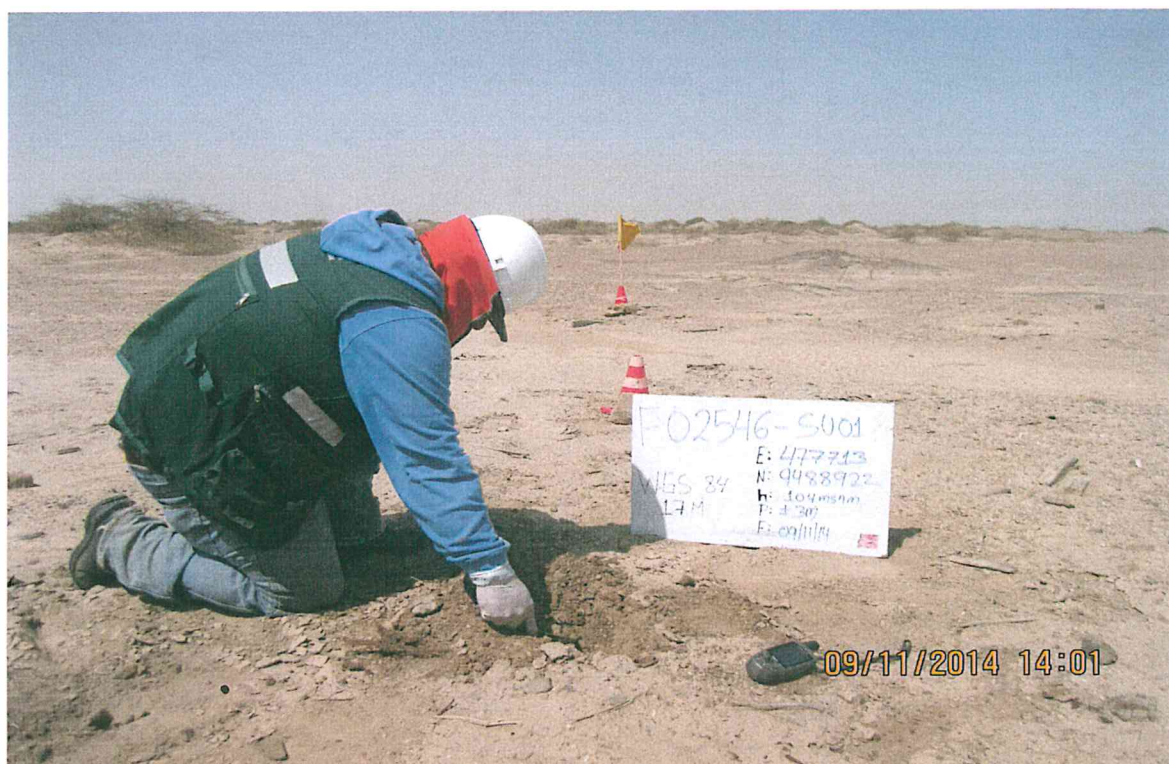
Fotografía N° 3. Punto de muestreo fue ubicado a 5 m al norte de la posible ubicación del pozo

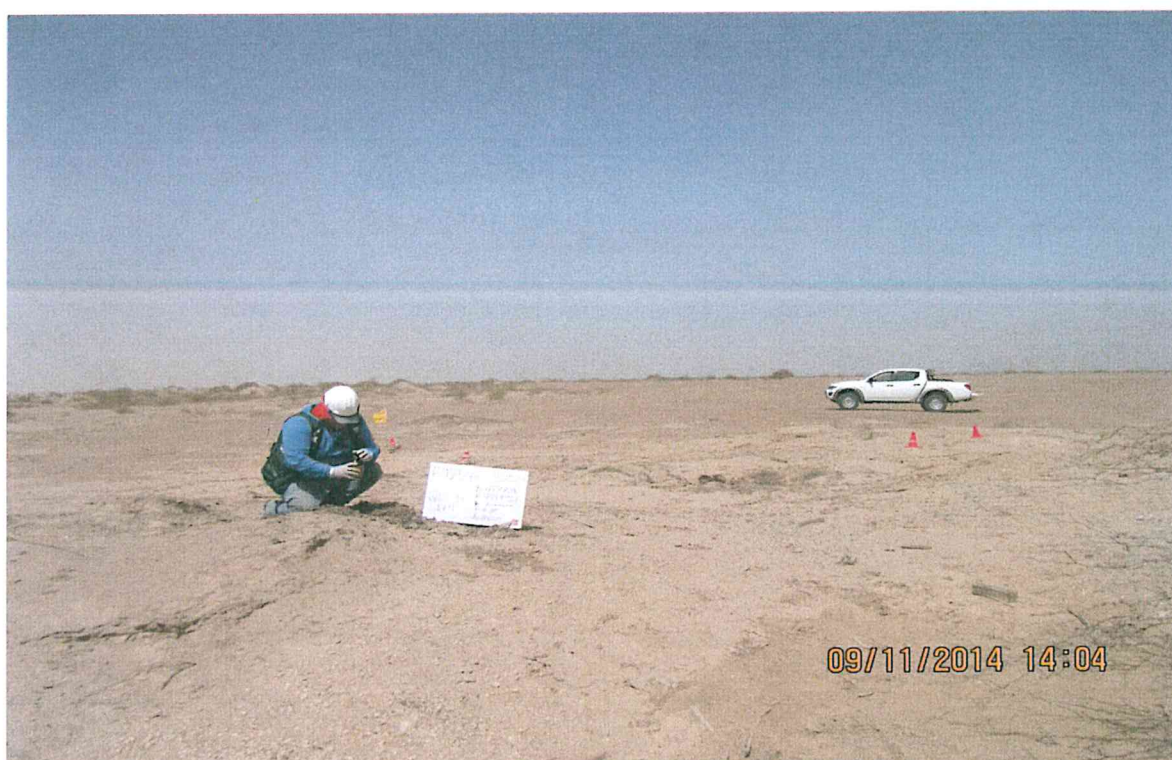
Fotografía N° 4. Punto de muestreo fue ubicado a 7 m al oeste de la posible ubicación pozo

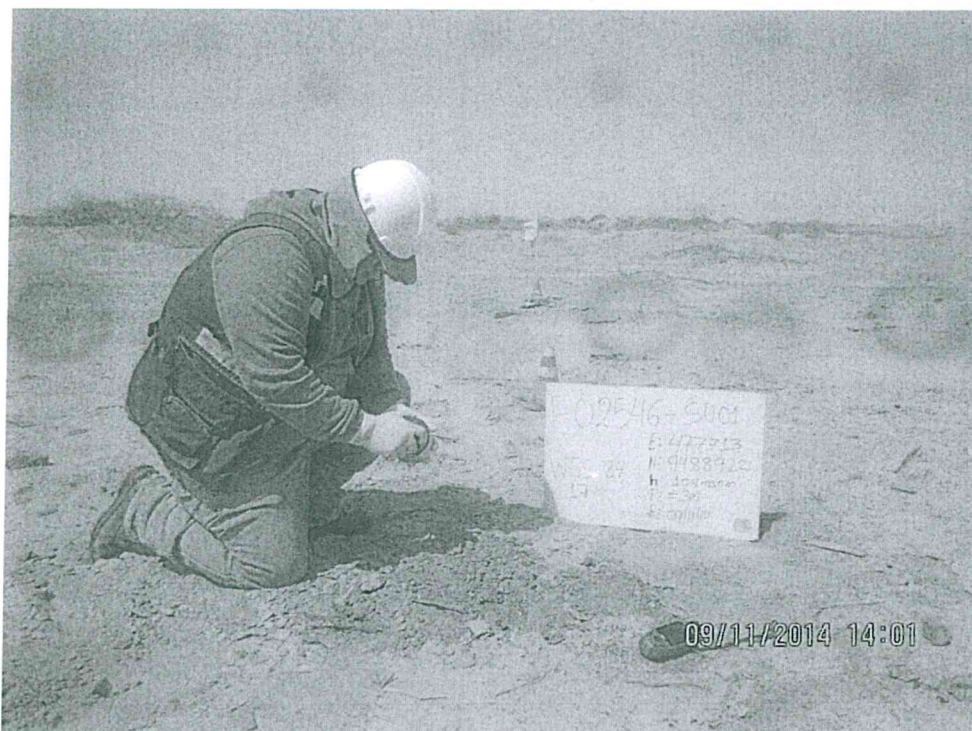
| Matriz | Código de muestra | Parámetros analizados | Resultado | Unidad | ECA o norma referencial | % que se encuentra por encima del ECA o norma referencial | Laboratorio | Número de informe de ensayo de laboratorio |
|---|---|---|---|---|---|---|---|---|
| Suelo | F02546-SU01 | FH F1 (C <sub>5</sub> -C <sub>10</sub> )* | < 0,6 | mg/kg | 200 | No Supera | Environmental Testing Laboratory S.A.C. | N°142847 |
| Suelo | F02546-SU01 | FH F2 (C <sub>10</sub> -C <sub>28</sub> ) | 510 | mg/kg | 1 200 | No Supera | Environmental Testing Laboratory S.A.C. | N°142847 |
| Suelo | F02546-SU01 | FH F3 (C <sub>28</sub> -C <sub>40</sub> ) | 385 | mg/kg | 3 000 | No Supera | Environmental Testing Laboratory S.A.C. | N°142847 |

Fotografía N° 1. Toma de muestra de suelo en el punto F02546-SU01, ubicado a 5 m aproximadamente al norte de la posible ubicación del pozo T2437

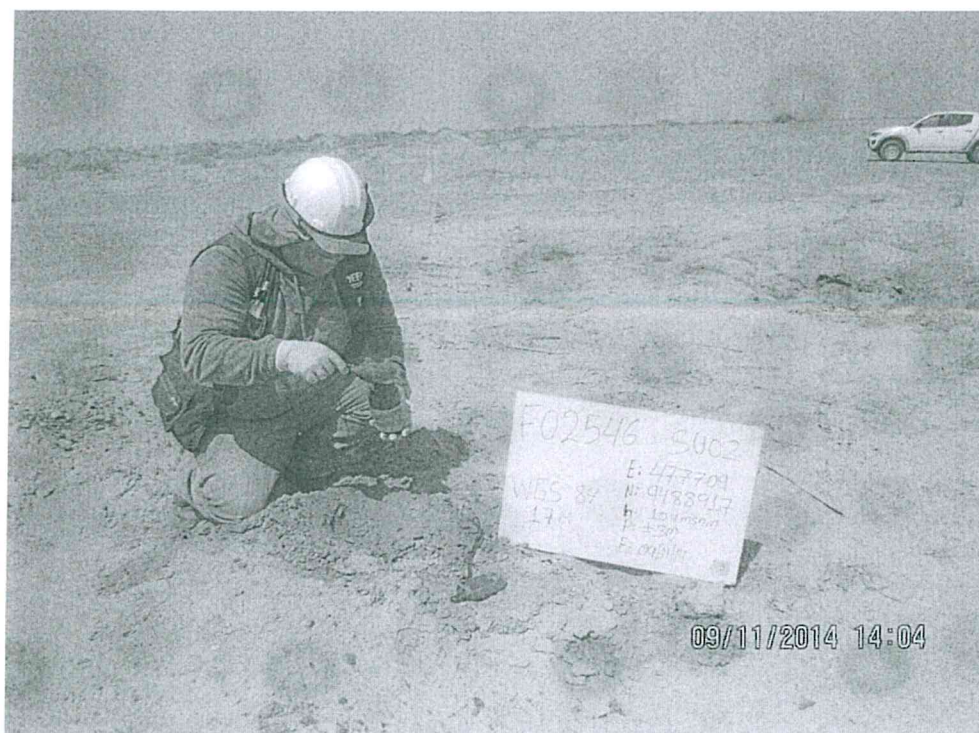
| Matriz | Código de muestra | Parámetros analizados | Resultado | Unidad | ECA o norma referencial | % que se encuentra por encima del ECA o norma referencial | Laboratorio | Número de informe de ensayo de laboratorio |
|---|---|---|---|---|---|---|---|---|
| Suelo | F02546-SU02 | FH F2 (C <sub>10</sub> -C <sub>28</sub> ) | 4 334 | mg/kg | 1 200 | 261,16 % | Environmental Testing Laboratory S.A.C. | N°142847 |

20. Los resultados obtenidos del análisis en laboratorio evidencian la presencia de suelo contaminado con hidrocarburos, dado que la concentración de la Fracción de

Hidrocarburos F2 para la muestra F02546-SU02 ha superado el ECA para suelo de uso agrícola.

Fotografía N° 2. Toma de muestra de suelo en el punto F02546-SU02, ubicado a 7 m aproximadamente al oeste de la posible ubicación del pozo T2437

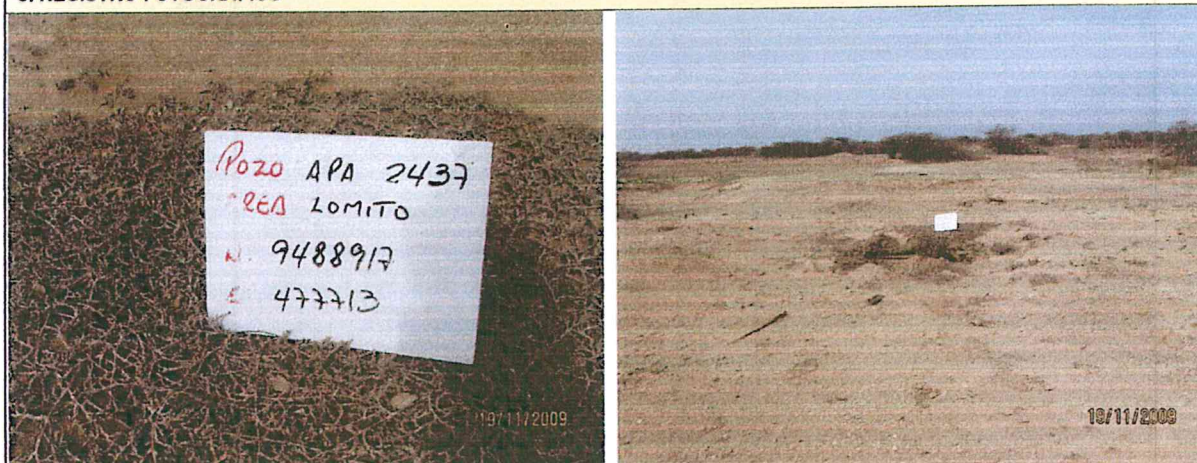
**3. REGISTRO FOTOGRÁFICO**

Pozo no ubicado, del cual no se encontraron evidencias del pozo; el lugar evaluado corresponde a las coordenadas UTM proporcionada por la empresa InterOil Perú S.A. La vegetación predominante es el bichayo (Capparis crotonoides) y el faique (Acacia sp). Pozo abandonado definitivamente.

El Pozo abandonado definitivamente.
