**INFORME N° 228 - 2015-OEFA/DE-SDCA-CIPASH**

**ASUNTO** : Identificación de pasivo ambiental del subsector hidrocarburos con código de Ficha OEFA F01586, ubicado en el Lote VII/VI (ex Lote VI), en el distrito de Lobitos de la provincia Talara del departamento de Piura.

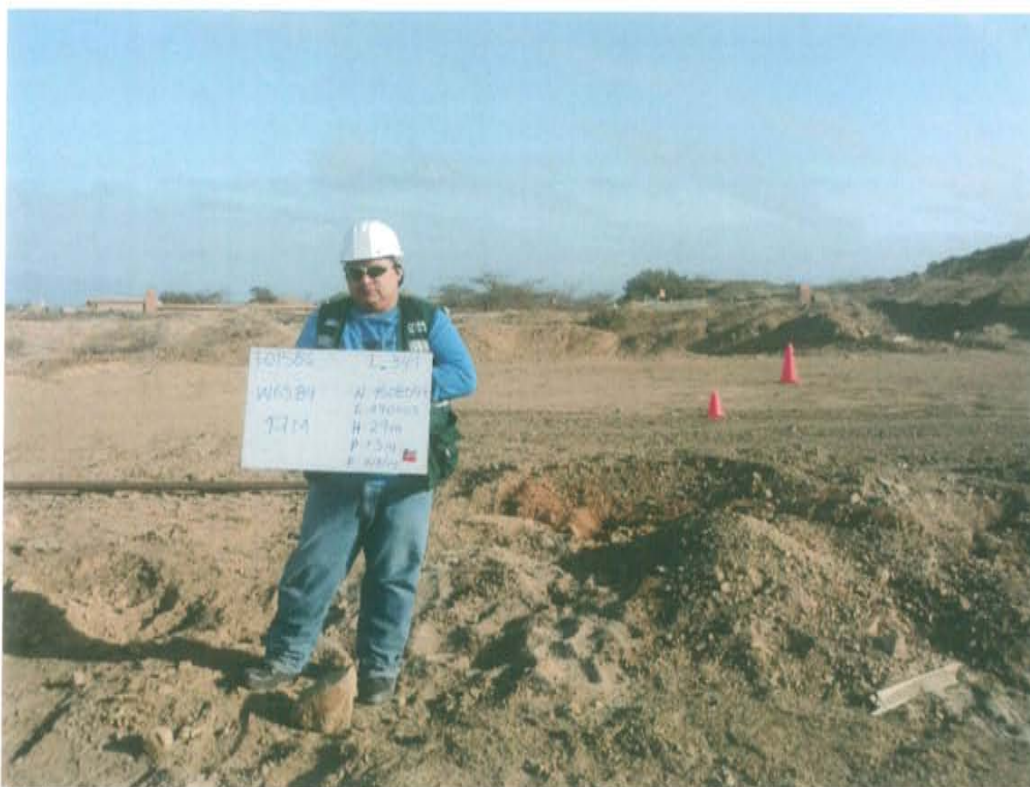
14. Durante la evaluación in situ realizada por el OEFA el 07 de agosto de 2014, no se ubicó superficialmente el pozo con las coordenadas dadas por el Administrado y el OSINERGMIN; sin embargo, se observó que el área ha sido removida y presenta suelo

con presencia de hidrocarburos, donde se encontraría ubicado el pozo. No se observó afloramiento superficial de líquidos y cuenta con acceso vehicular (ver anexos 1, 2 y 3).

Fotografía N° 1. Se observa el área de la posible ubicación del pozo fue removida.

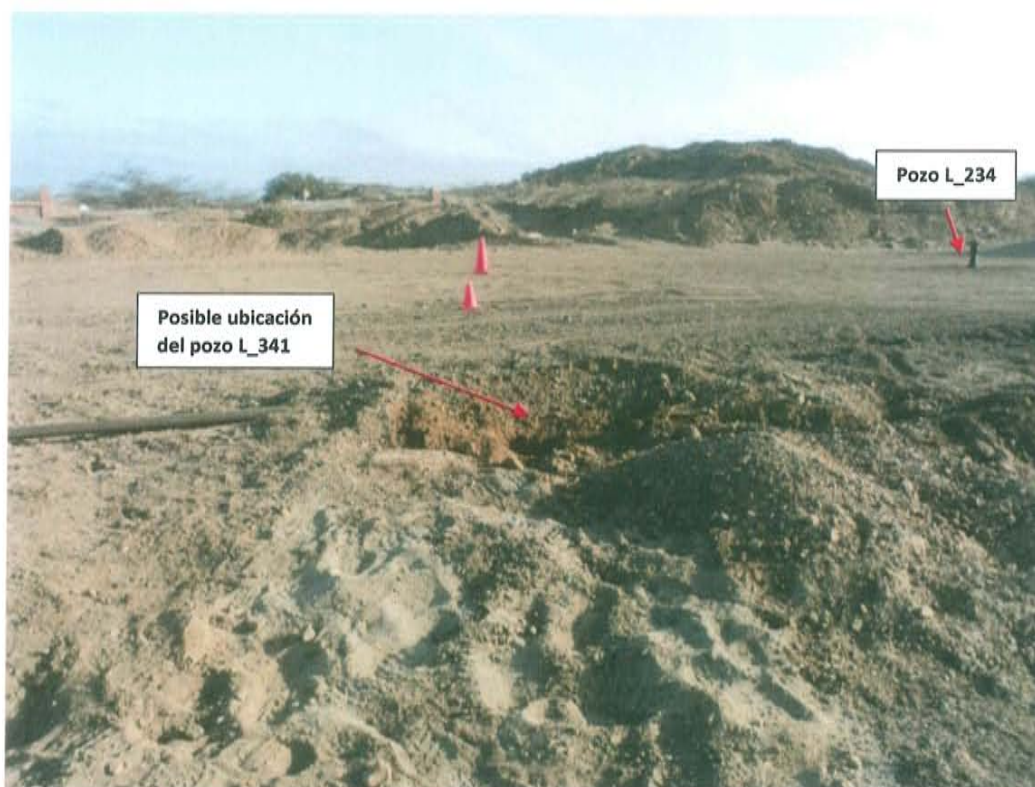
15. Cabe señalar que, de la revisión de la información proporcionada por OSINERGMIN (ver anexo 7) y lo observado durante la evaluación in situ (ver fotografías 1 y 2), se puede afirmar que se trata de la misma ubicación geográfica y que parte del casing del pozo ha sido retirado por personas no identificadas.

Fotografía N° 2. Vista panorámica del área evaluada de la posible ubicación del Pozo L\_341, donde se observa que se ubica en la misma plataforma del Pozo L\_234.

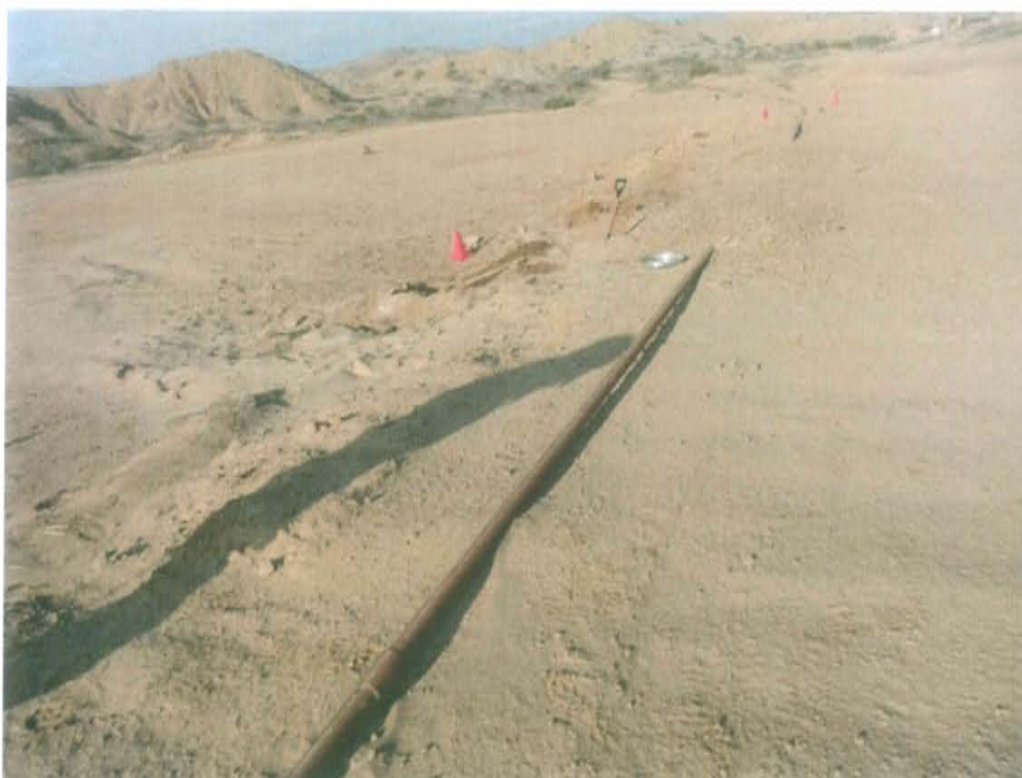
Fotografía N° 3. Se observa una tubería perteneciente a actividades de extracción de hidrocarburos que pasa muy cerca de la posible ubicación del pozo.

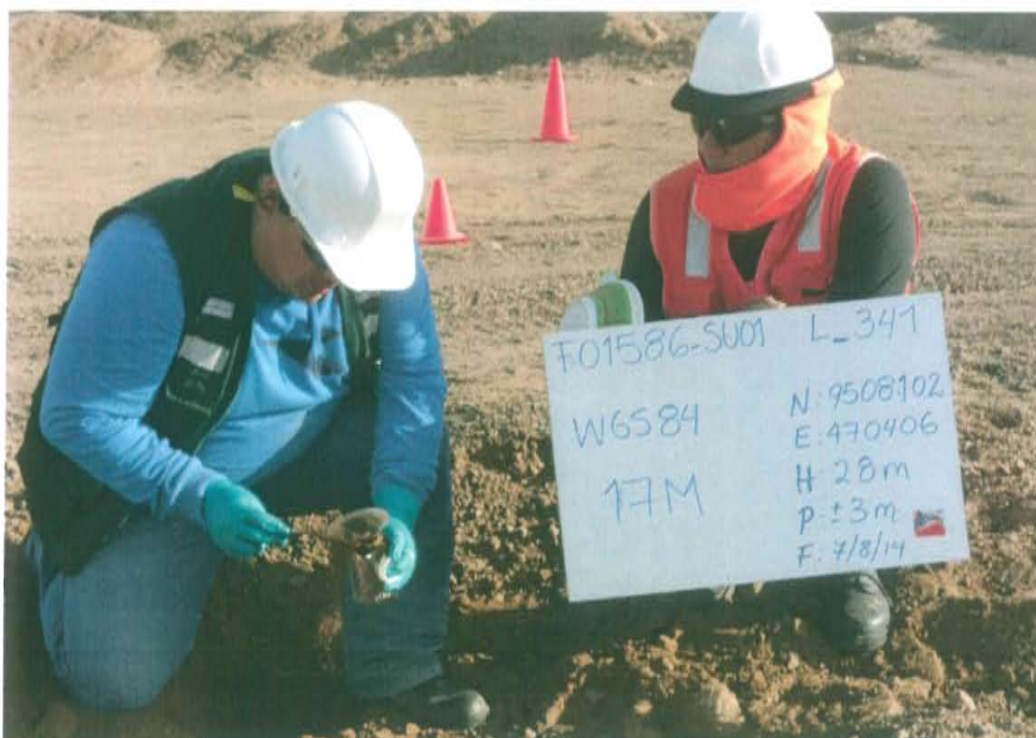
Fotografía N° 4. Toma de muestra de suelo en el punto F01586-SU01, ubicado a 3 m aproximadamente, al noreste de la posible ubicación del pozo.

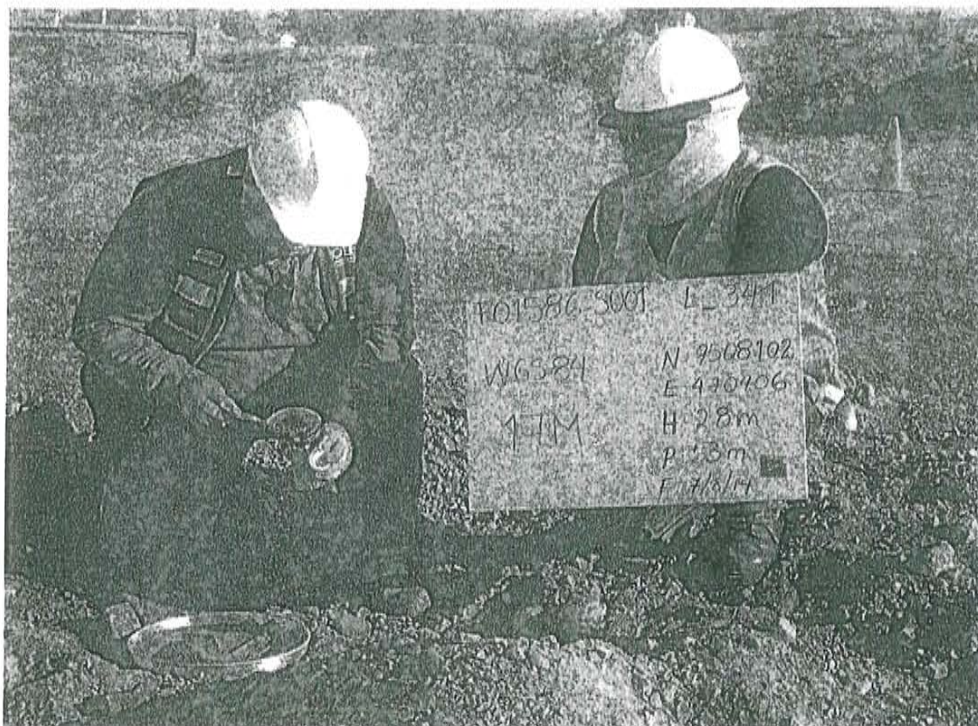
Fotografía N° 1. Toma de muestra de suelo en el punto F01586-SU01, ubicado a 3 m aproximadamente, al noreste del Pozo L\_341.

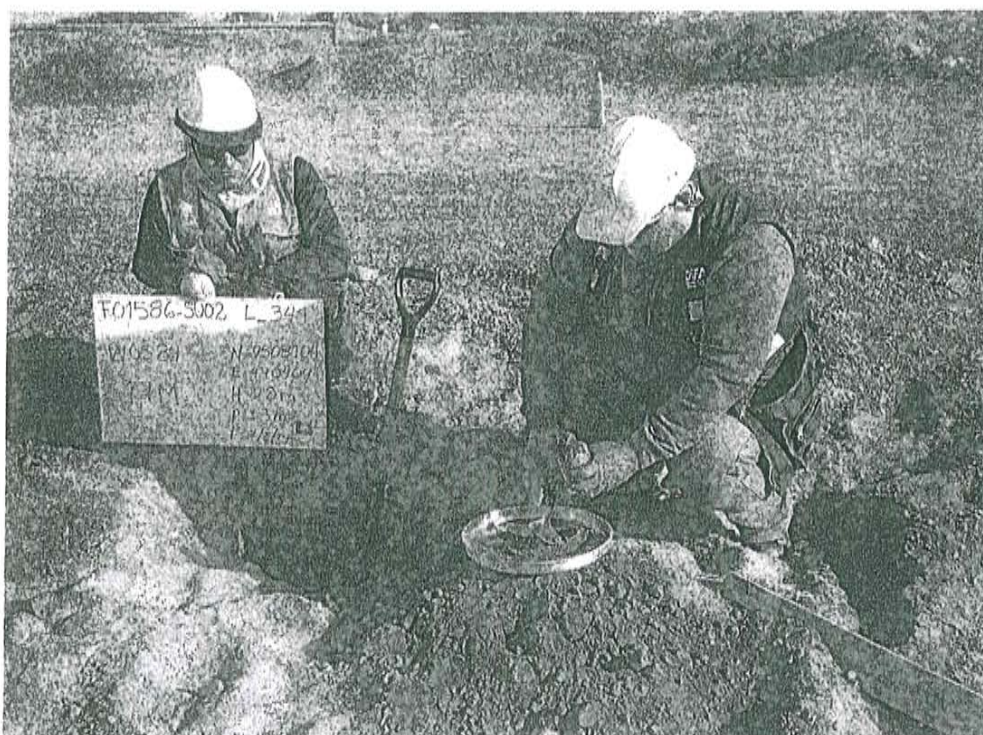
Fotografía N° 2. Toma de muestra de suelo en el punto F01586-SU02, ubicado a 7 m aproximadamente, al noreste del Pozo L\_341.

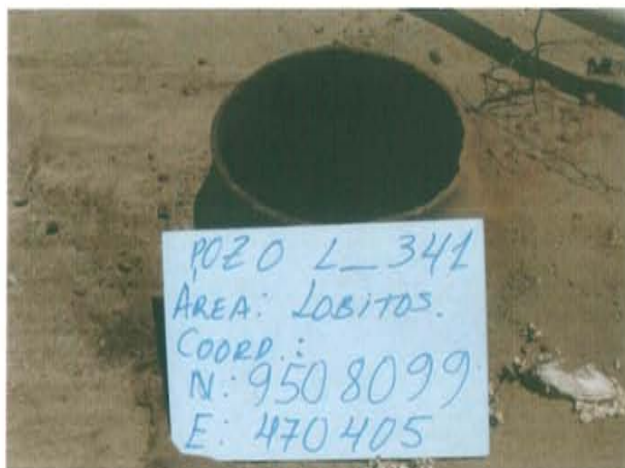
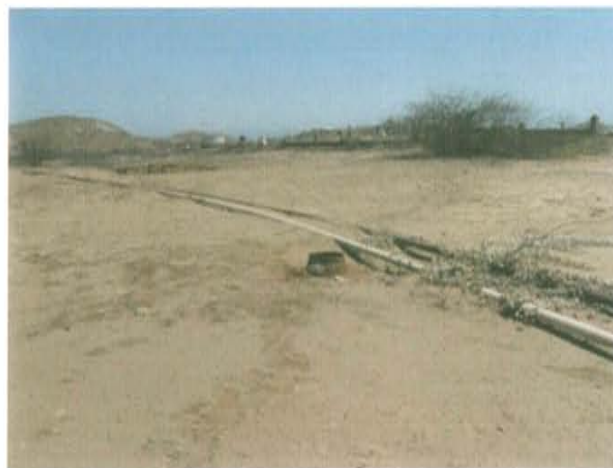
**3. REGISTRO FOTOGRÁFICO**

En la plataforma del pozo ATA L\_341 se observó suelos impregnados con hidrocarburos a nivel de superficie, no se observaron poblaciones cercanas, no existen vías de acceso hacia el pozo. Las especies vegetales identificadas fueron Algarrobo, Espino, Zapote, Gramíneas y otras. El pozo se encuentra a 200 metros aproximadamente del Cementerio de la International Petroleum Oil Company.

Pozo mal abandonado
