"Decenio de las Personas con Discapacidad en el Perú"
"Año de la Inversión para el Desarrollo Rural y la Seguridad
Alimentaria"**INFORME N° 326 -2013-OEFA/DE-SDCA**

ASUNTO : Identificación de sitios contaminados por la actividad de hidrocarburos en el Lote 1-AB, área de operaciones de Pluspetrol Norte, en los sectores Capahuari Norte, Capahuari Sur, Tambo y Los Jardines, en la cuenca del río Pastaza

FECHA : San Isidro, 09 JUL. 2013

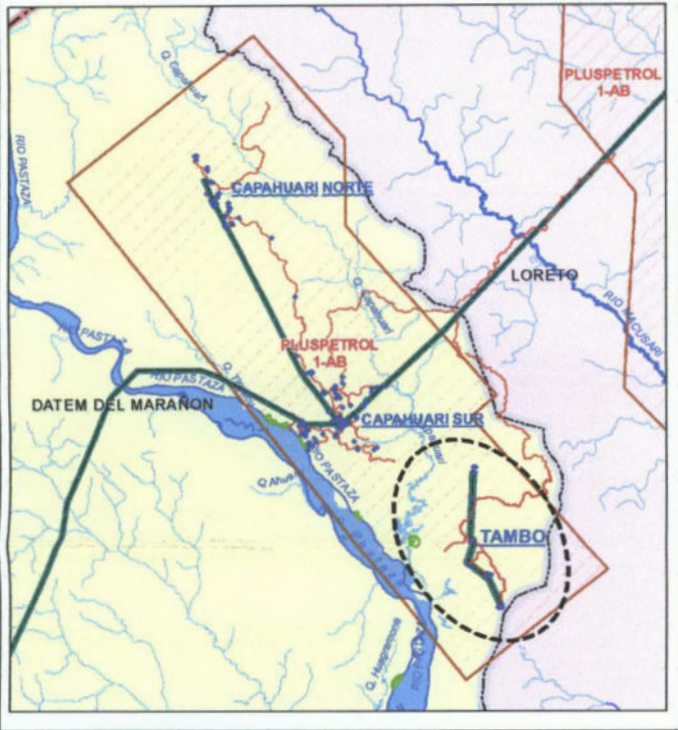
Departamento de Loreto, Provincia de Datem del Marañón, Distrito Andacuzas
SITIOS INTERVENIDOS POR OEFA QUE SUPERAN NIVELES DEL TPH
PLUSPETROL NORTE S.A. - LOTE 1-AB
YACIMIENTO CAPAHUARI SUR

SITIOS INTERVENIDOS QUE SUPERAN TPH

SECTOR	CODIGO DE MUESTRA	COORDENADAS UTM WGS - 84		HTP	
		Este	Norte	C ₁₀ - C ₂₈ mg/Kg	C ₂₈ - C ₄₀ mg/Kg
TAMBO	SL-TAMBO2-C	350747	9678322	10197	7139
TAMBO	SL-TAMBO2-J	349131	9686876	28878	20121
TAMBO	SL-TAMBO2-J2	349132	9686887	1534	688.6
TAMBO	SL-TAMBO2-K	349141	9687161	15523	11520
TAMBO	SL-TAMBO2-K2	349263	9687164	82036	53470
ECA Suelos - Suelo Agrícola				1200.0	3000.0

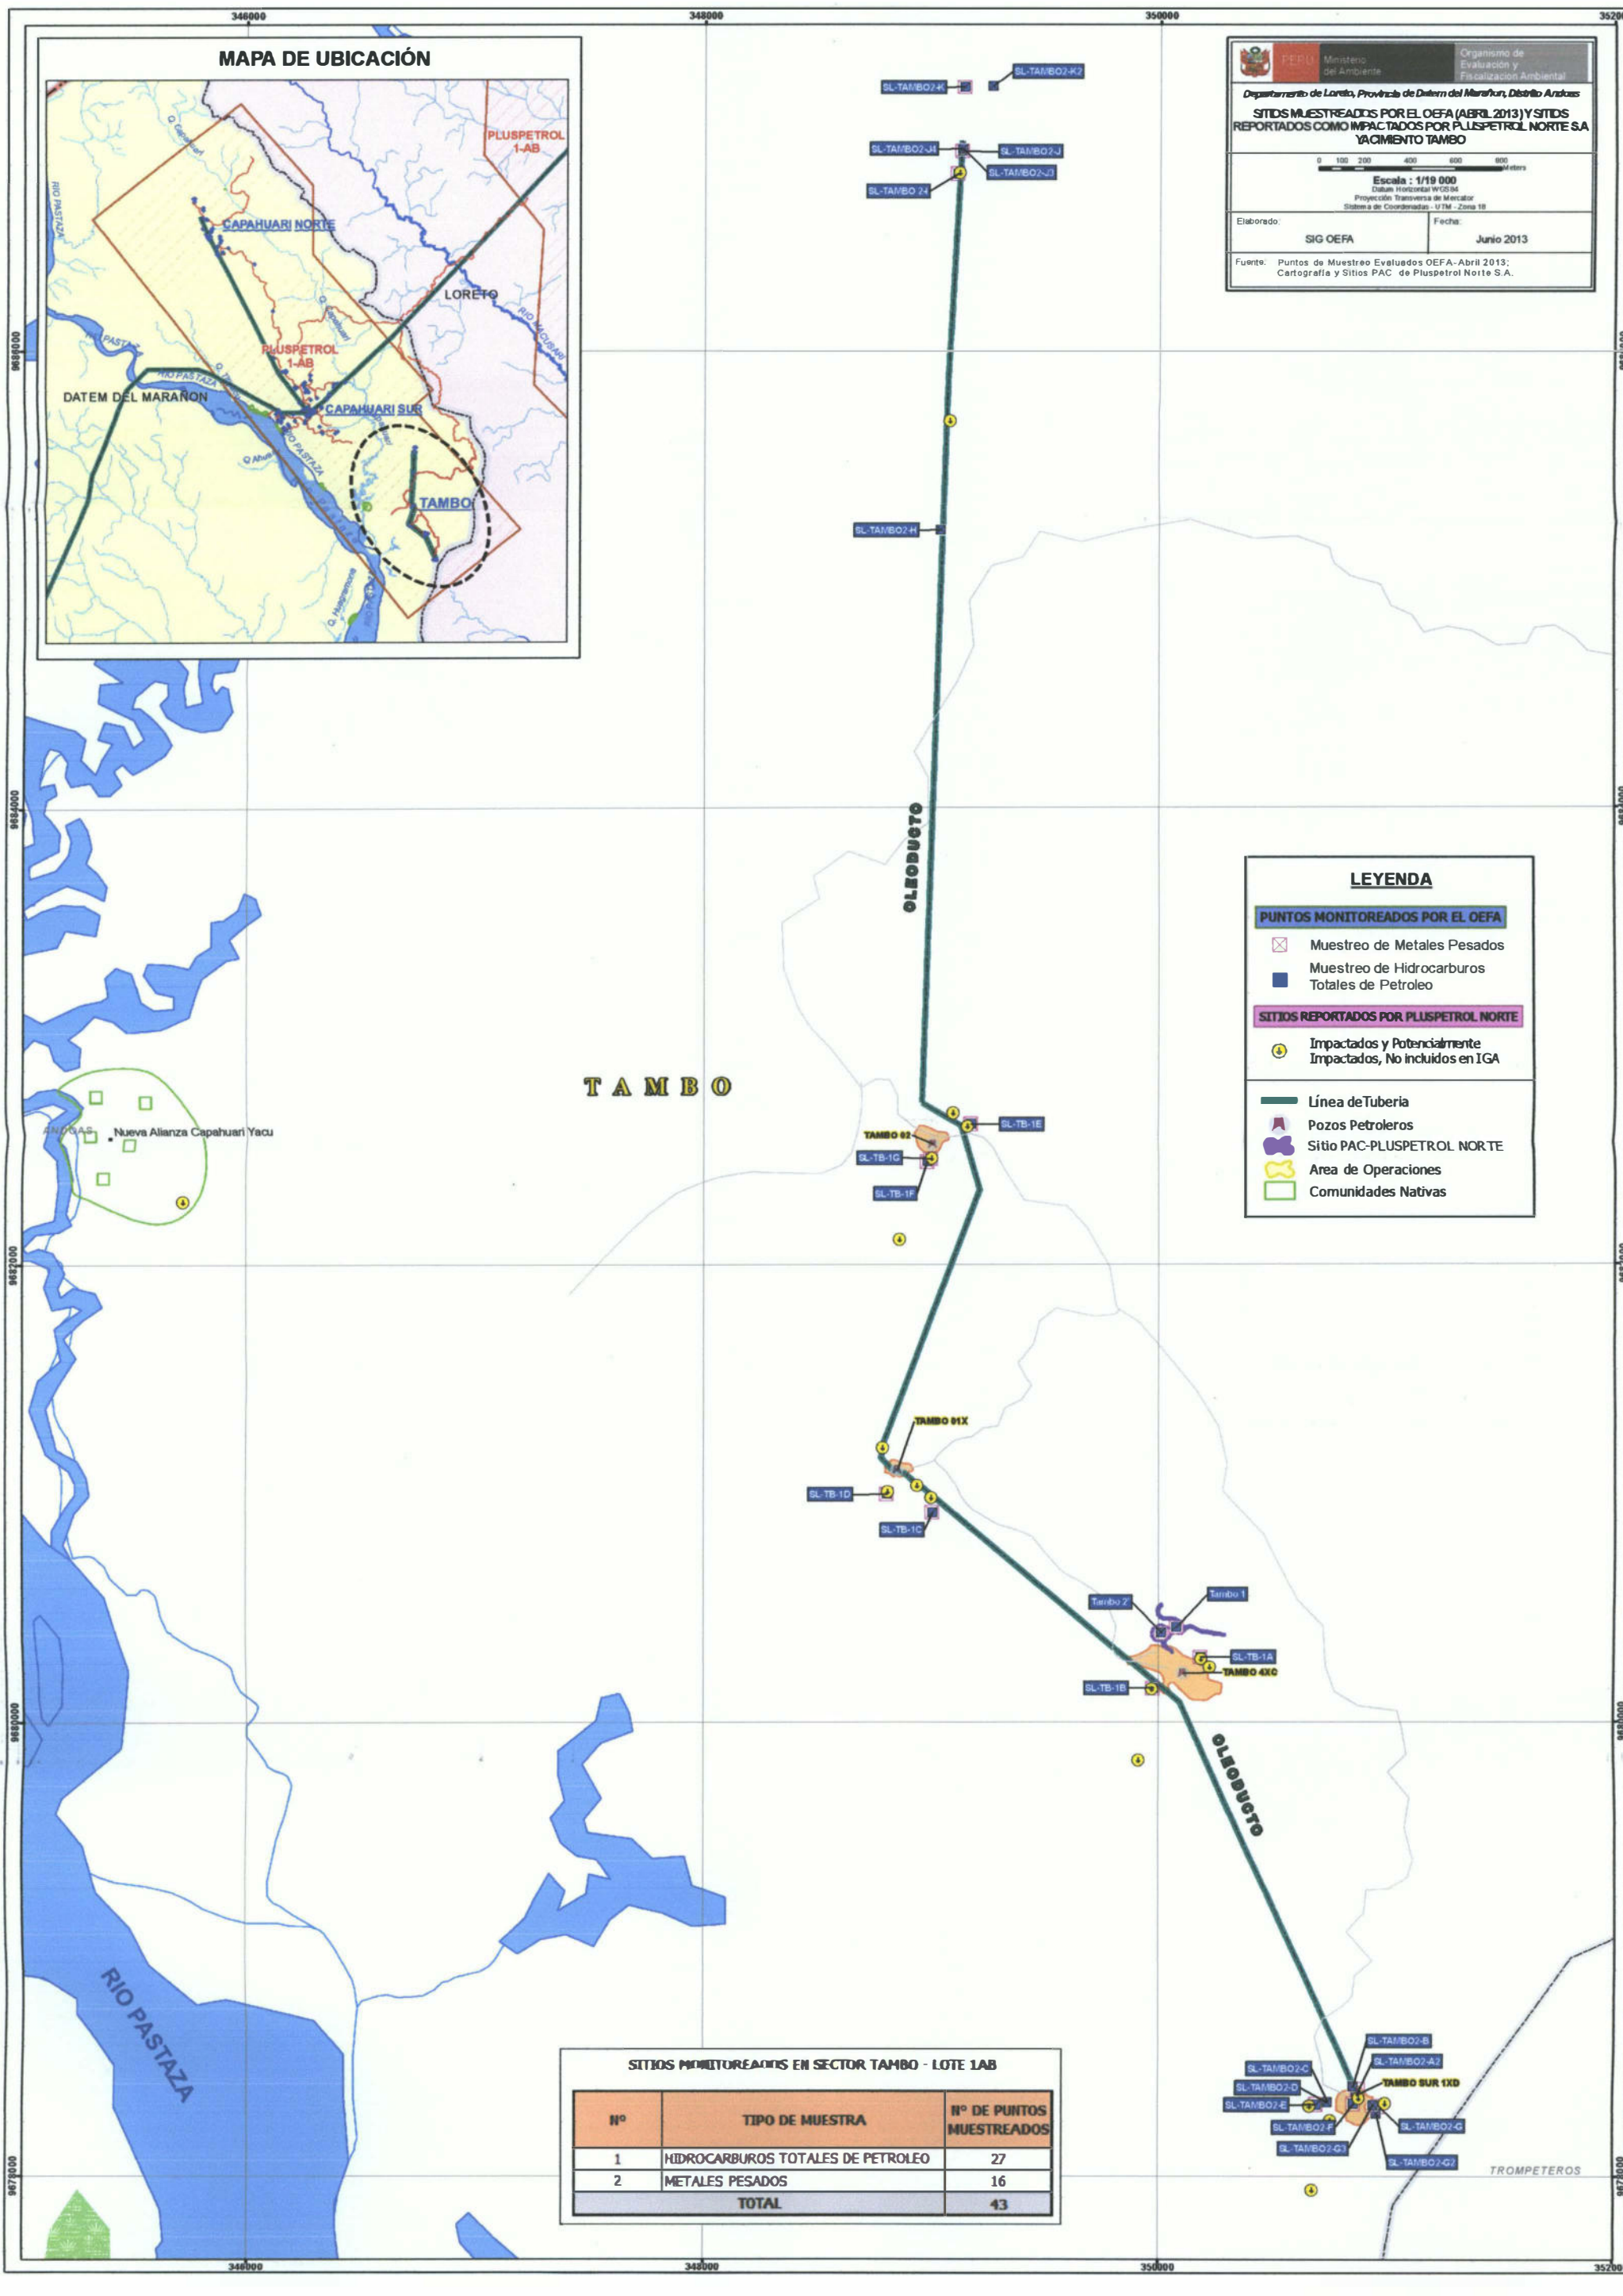
SITIOS MONITOREADOS EN SECTOR TAMBO - LOTE 1AB

Nº	TIPO DE MUESTRA	Nº DE PUNTOS MUESTREADOS
1	HIDROCARBUROS TOTALES DE PETROLEO	27
2	METALES PESADOS	16
TOTAL		43

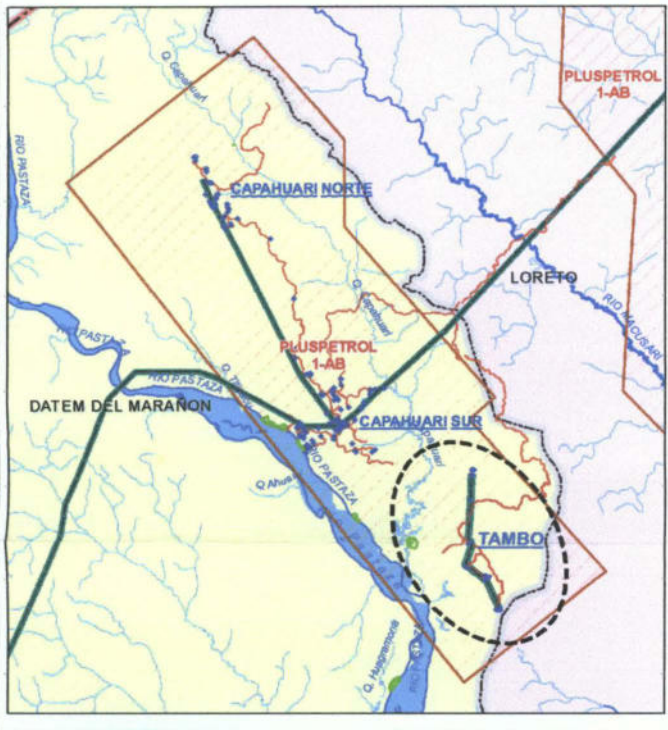
Departamento de Loreto, Provincia de Datem del Marañón, Distrito Andros
SITIOS INTERVENIDOS QUE SUPERAN LOS ECA DE SUELOS PARA METALES PLUSPETROL NORTE S.A - LOTE 1-AB - TAMBO
