Organismo de Evaluación y  
Fiscalización Ambiental - OEFA

## INFORME N° 00152-2020-OEFA/DEAM-SSIM

**ASUNTO** : Informe de Evaluación Ambiental para la identificación del sitio impactado por actividades de hidrocarburos con código S0518, ubicado en el Lote 192, microcuenca PAS-19, en el ámbito de la cuenca del río Pastaza, distrito Andoas, provincia Datem del Marañón y departamento Loreto.

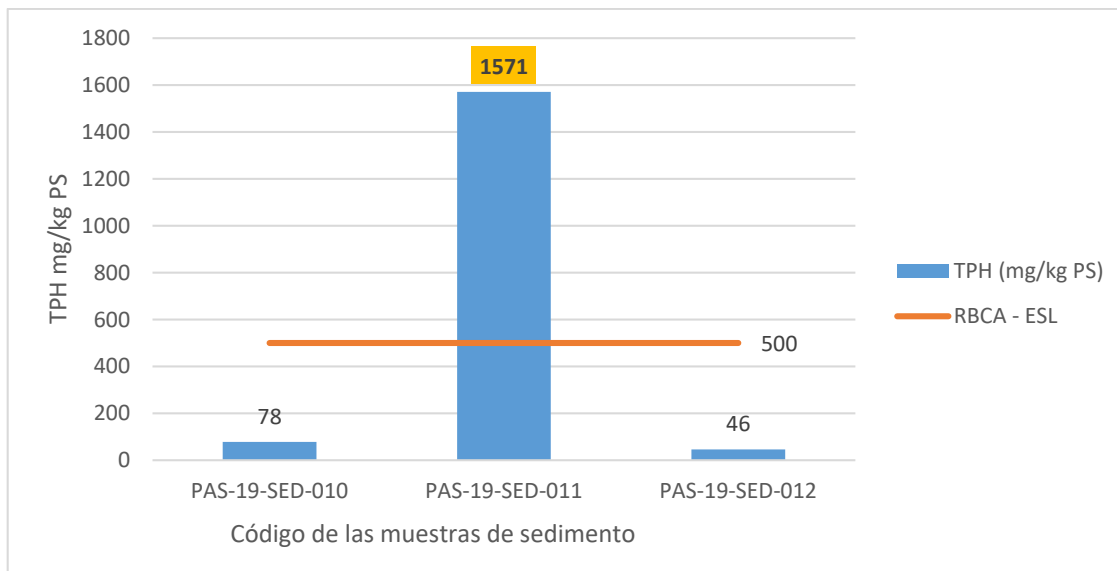
Figura 8.2. Resultados de TPH de las muestras de sedimento

En la Figura 8.1 se muestra las concentraciones de TPH en el sedimento del sitio S0518, entre las cuales se puede apreciar que la muestra del punto de muestreo PAS-19-SED-011 superó la norma referencial canadiense.

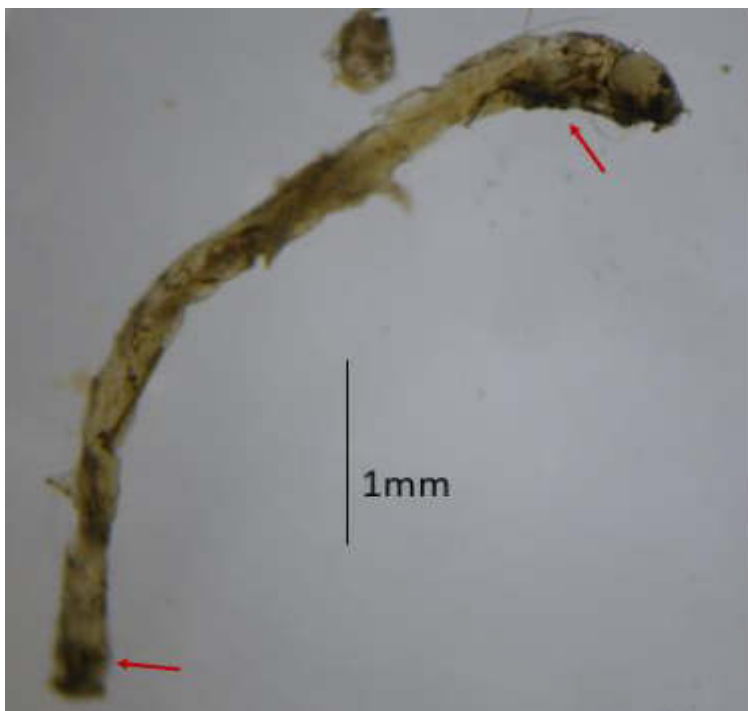
**Figura 8.9.** Chironomidae con una sustancia similar a hidrocarburo en el sitio S0518

Durante el análisis de muestras se observó una sustancia similar a hidrocarburos (negra y oleosa) que cubría parte el exoesqueleto de organismos de la familia Chironomidae.

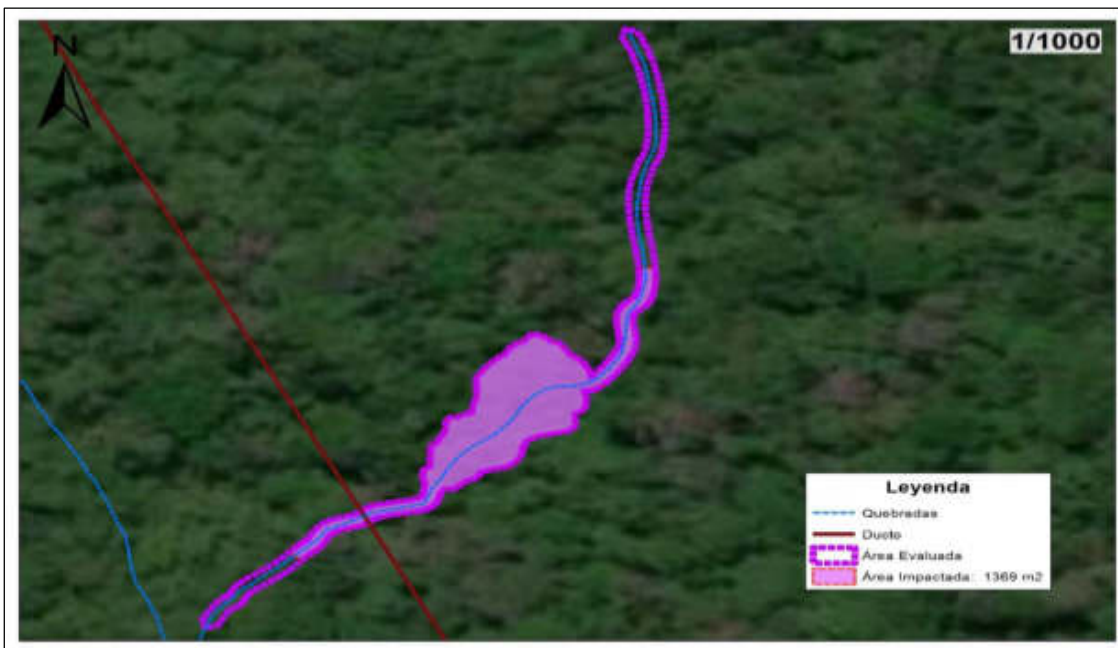
Figura 9.1. Área total afecta

De la aplicación del modelo de concentraciones mediante la interpolación espacial Kriging en el área evaluada de 1799,166 (0,18 ha) y del parámetro con excedencias para sedimentos, se ha determinado un área afectada total de 1369 m<sup>2</sup> (0,137 ha), como se muestra en la figura siguiente.

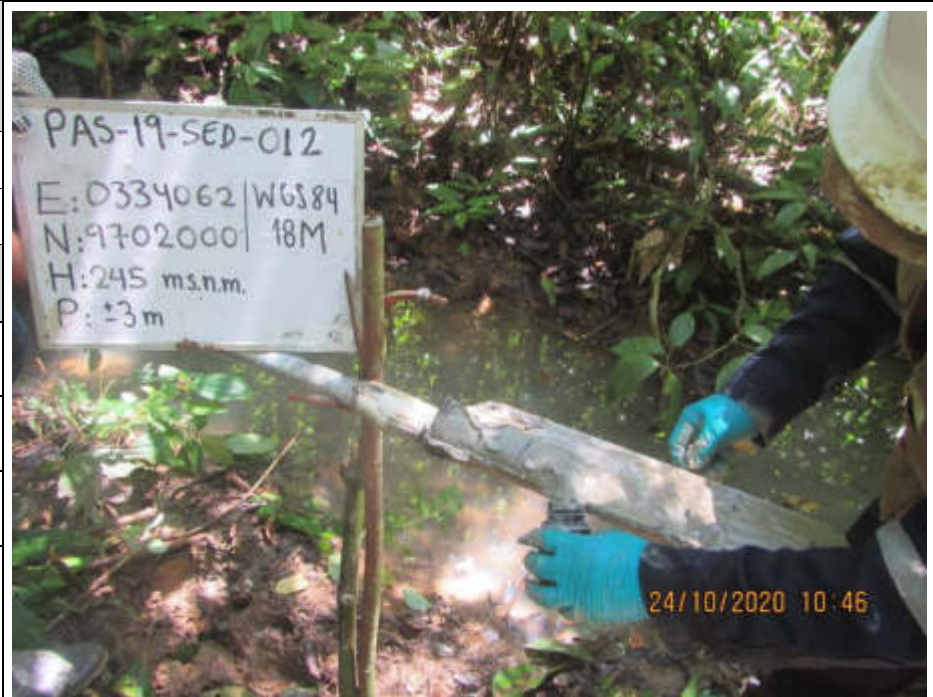
**DESCRIPCIÓN:** Muestra de sedimento tomada en el punto PAS-19-SED-012.

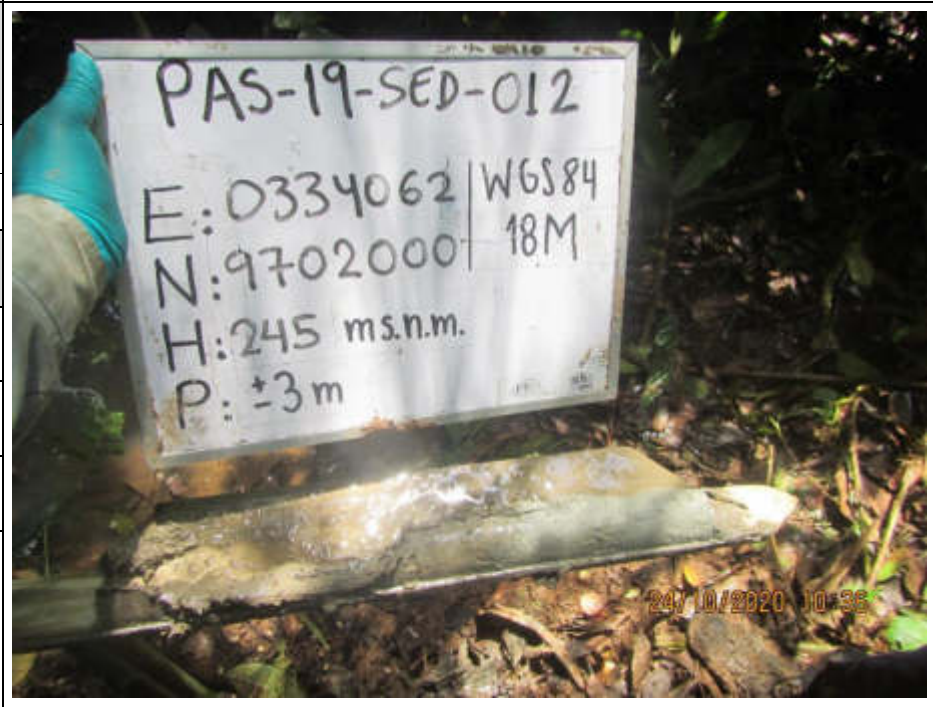
**DESCRIPCIÓN:** Vista cercana del sedimento recolectado en el punto PAS-19-SED-012.

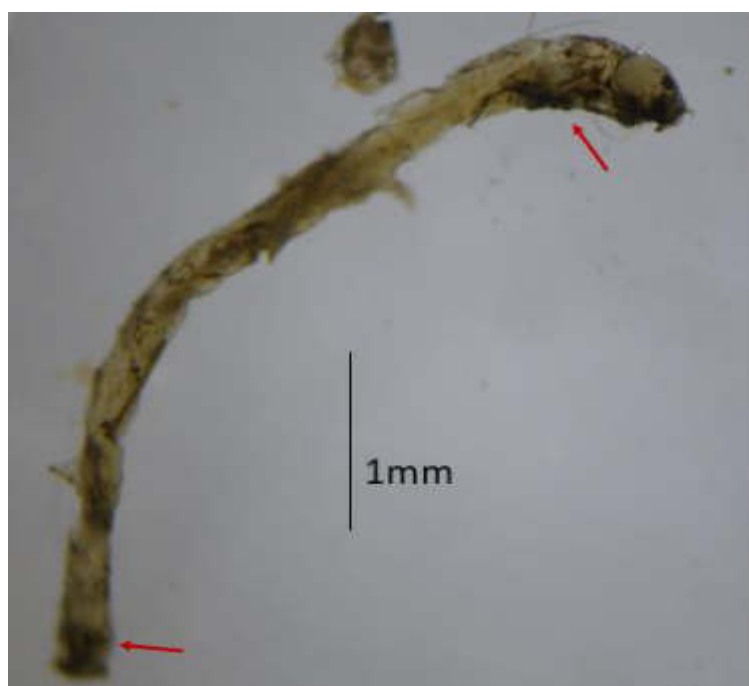
**Figura 8.** Chironomidae con una sustancia similar a hidrocarburos (negra y oleosa) en parte del exoesqueleto.

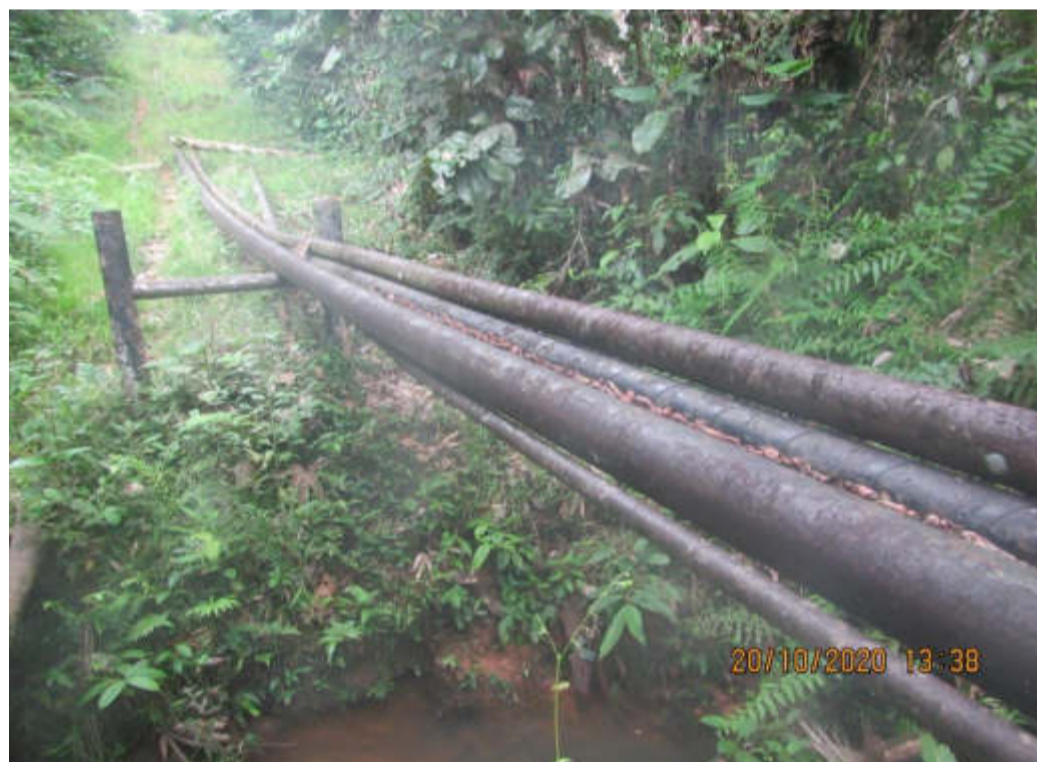
Vista del derecho de vía del ducto que intersecta con el sitio.

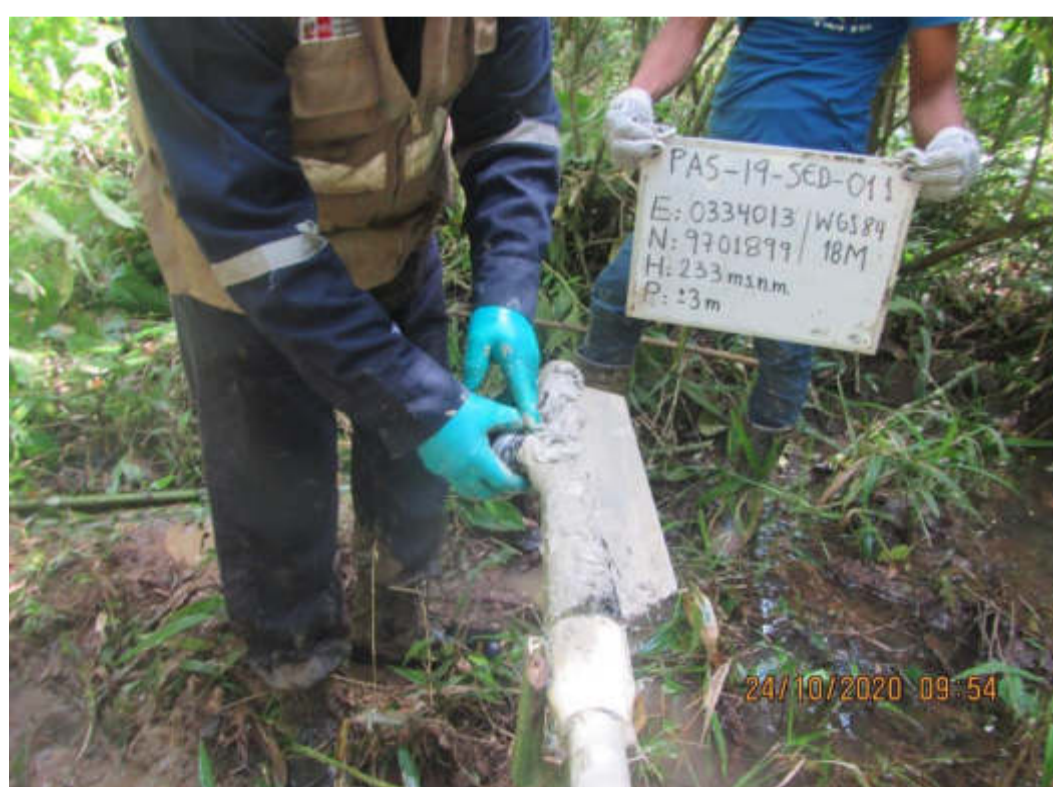
Muestreo de sedimento en el punto de muestreo PAS-19-SED-011, donde se reportó TPH en concentraciones superiores a la norma de uso referencial.

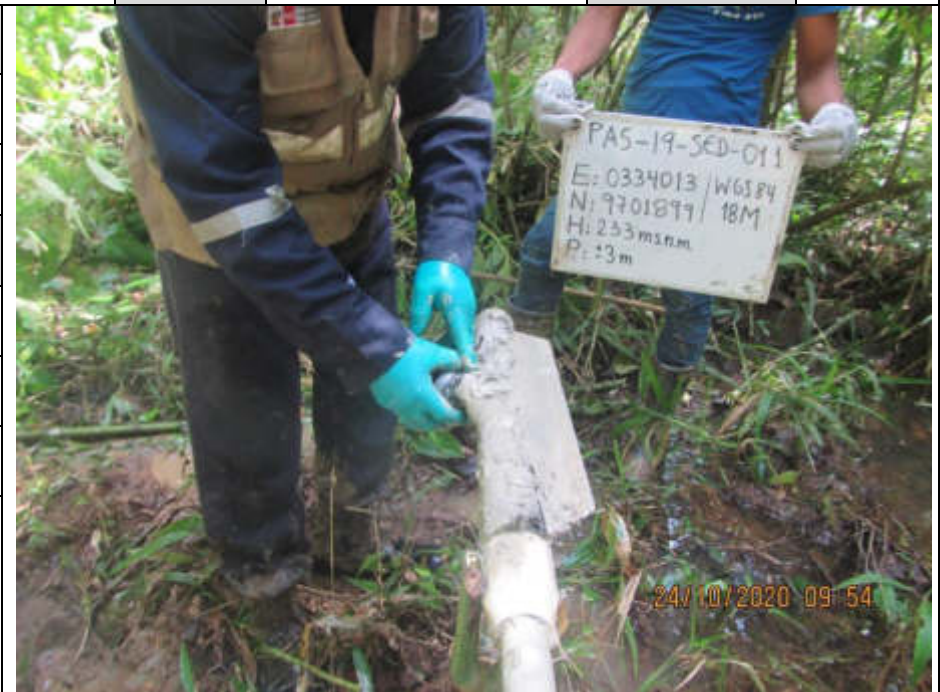
**DESCRIPCIÓN:** Vista del sitio S0518, toma de muestra de sedimento, en el punto de muestreo donde se registró TPH superior a la norma de uso referencial de Canadá.

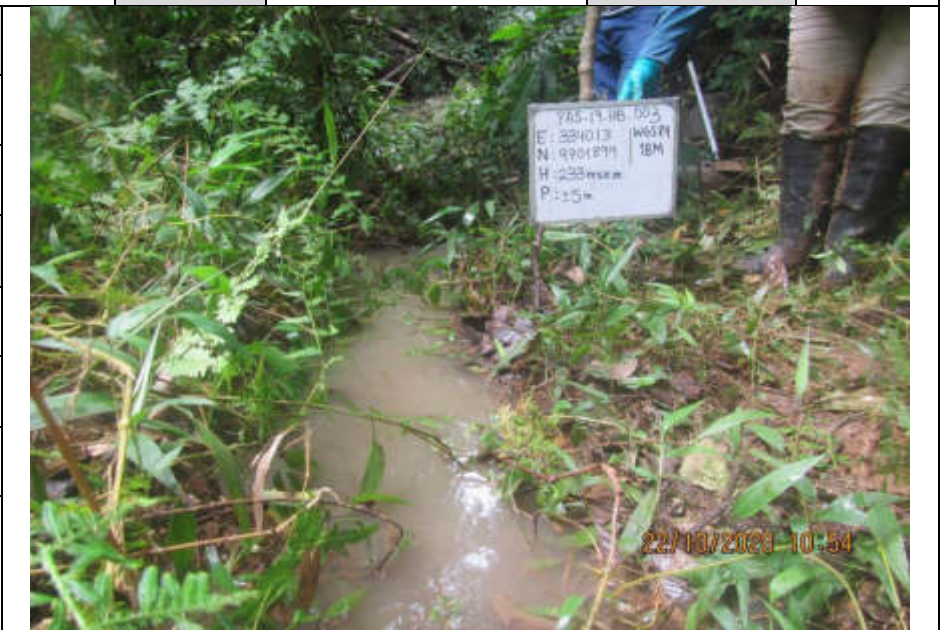
**DESCRIPCIÓN:** Punto de muestreo hidrobiológico PAS-19-HB-003 en la quebrada s/n. Tipo de agua clara, color verde grisáceo y transparencia total.
