**INFORME N° 1144 - 2014-OEFA/DE-SDCA**

**ASUNTO** : Identificación de pasivo ambiental del subsector hidrocarburos con código de Ficha OEFA F01625, ubicado en el Lote VII/VI (ex Lote VII), en el distrito de La Brea Negritos de la provincia Talara del departamento de Piura.

**FECHA** : San Isidro, 31 OCT. 2014

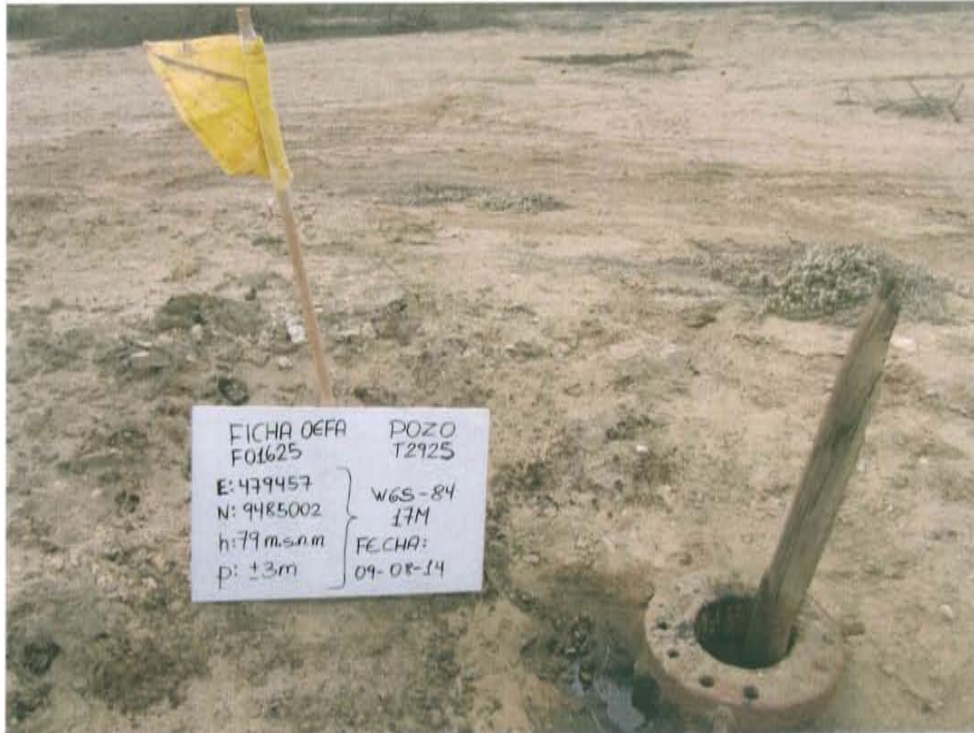
14. Durante la evaluación in situ realizada por el OEFA el 09 de agosto de 2014 se observó un pozo inactivo en un terreno habilitado y acceso vehicular, dicho pozo presenta casing de aproximadamente 8 pulgadas con cabezal compuesto por una brida, pero sin válvulas que aseguren su hermetismo, se observó afloramiento de fluidos, por un tubo lateral del casing; asimismo, se encontró una madera inmersa en la boca del pozo donde se aprecia a 0,1 m líquido de consistencia densa; sin embargo, no se percibió emisiones gaseosas provenientes del pozo (ver anexos 1, 2 y 3).

Fotografía N° 1. El Pozo T2925 presenta casing de aproximadamente 8 pulgadas con cabezal compuesto por una brida, pero sin válvulas que aseguren su hermetismo.

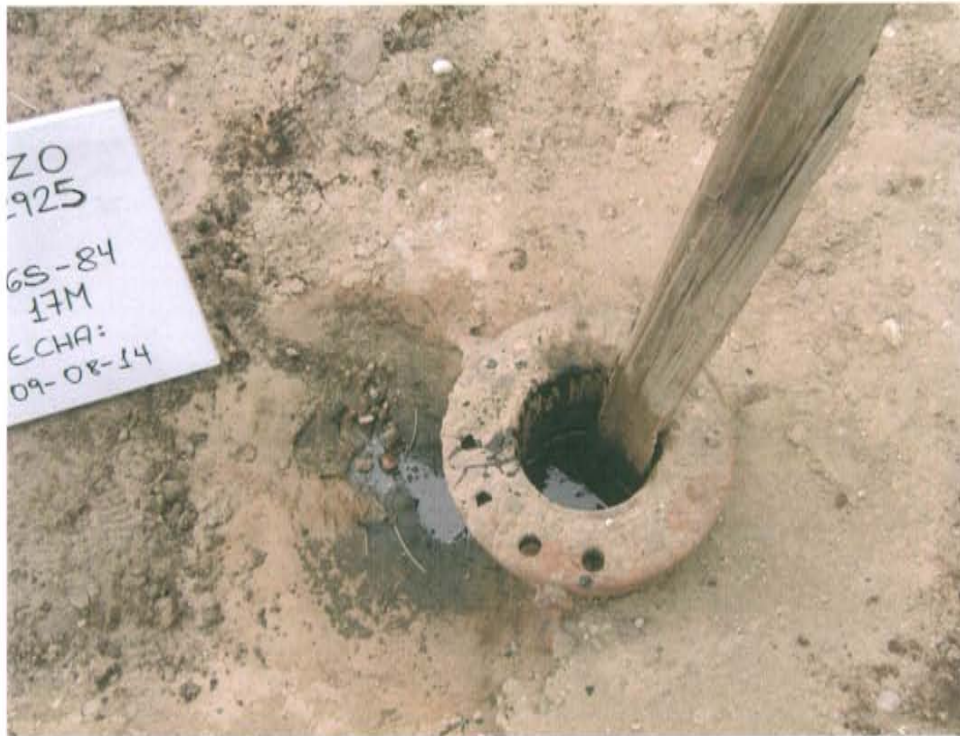
16. En ese sentido, de la revisión documentaria y evaluación in situ se tiene que el pozo se encuentra mal abandonado, toda vez que no se encuentra herméticamente cerrado ni en condiciones seguras para el abandono, conforme se establece el Artículo 2° del Decreto Supremo N° 032-2004-EM - Reglamento de las Actividades de Exploración y Explotación de Hidrocarburos<sup>6</sup>. Además de presentar suelo contaminado con hidrocarburos en el área circundante al pozo.

Fotografía N° 3. Se observa afloramiento de fluidos del Pozo T2925, el cual se encuentra impactando el suelo.

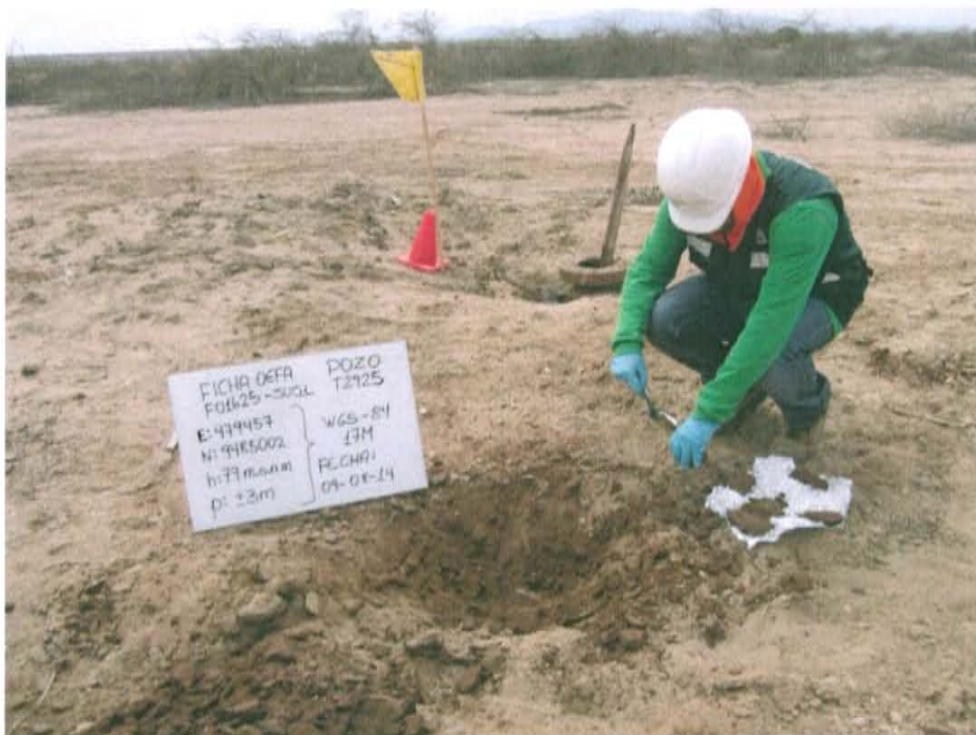
Fotografía N° 4. Toma de muestra de suelo en el punto F01625-SU01, ubicado a 1 m del Pozo T2925.

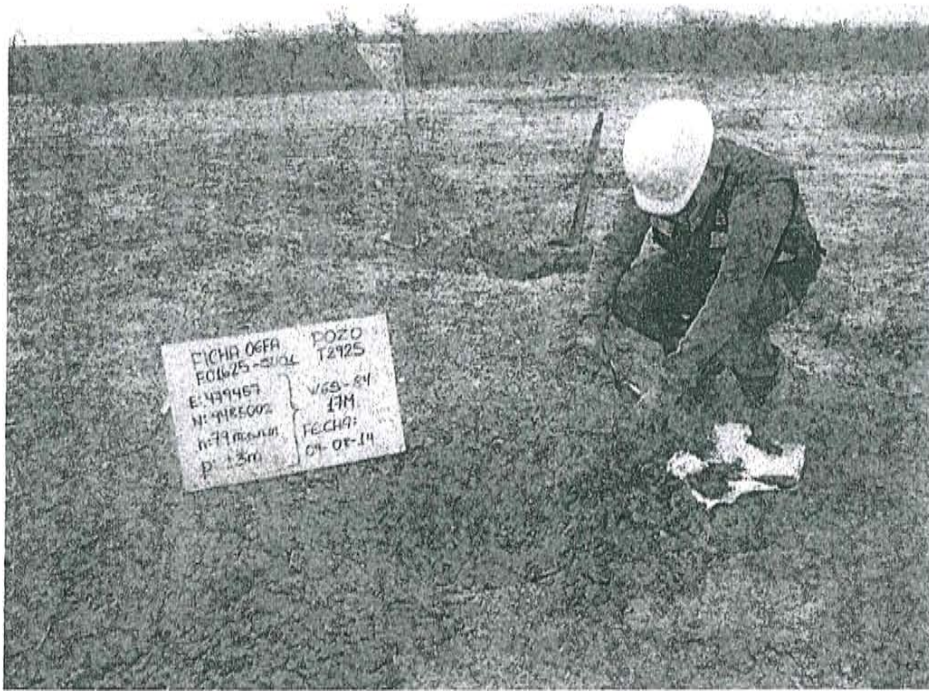
Fotografía N° 1. Toma de muestra de suelo en el punto F01625-SU01, ubicado a 1 m aproximadamente del Pozo T2925.

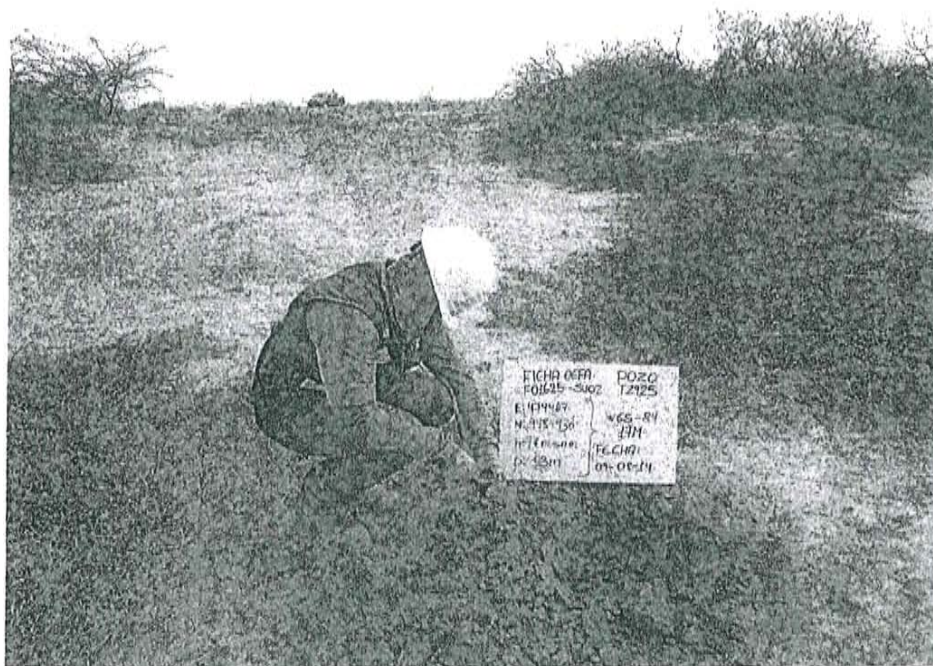
Fotografía N° 2. Toma de muestra de suelo en el punto F01625-SU02, ubicado a 20 m aproximadamente del Pozo T2925.

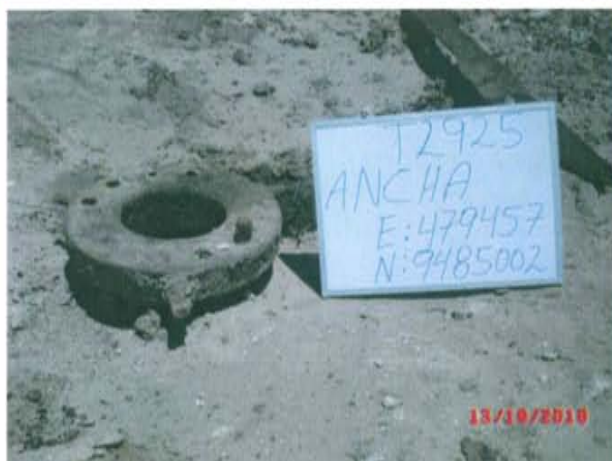
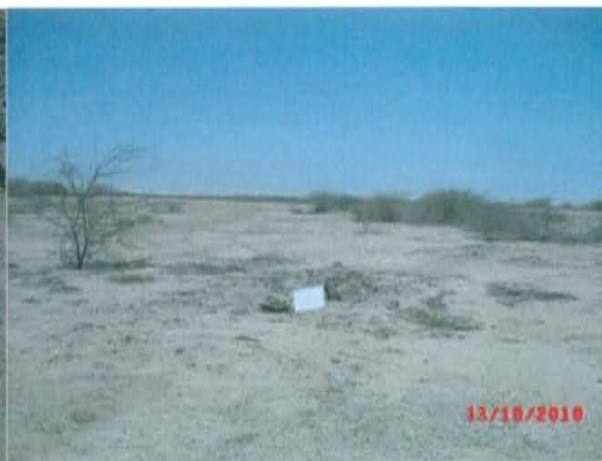
**3. REGISTRO FOTOGRÁFICO**

El pozo ATA T2925 se encuentra sin cabezal y casing a nivel de superficie, casing con brida sin pernos. El pozo tiene acceso y plataforma. En superficie se visualiza suelo impregnado con hidrocarburos y restos de madera.

Pozo mal abandonado
