**INFORME N° 25 - 2015-OEFA/DE-SDCA-CIPASH**

**ASUNTO** : Identificación de pasivo ambiental del subsector hidrocarburos con código de Ficha OEFA F01884, ubicado en el Lote IV, en el distrito de Pariñas de la provincia Talara del departamento de Piura.

### **III. IDENTIFICACIÓN DE PASIVO AMBIENTAL DEL SUBSECTOR HIDROCARBUROS CON CÓDIGO DE FICHA OEFA F01884**

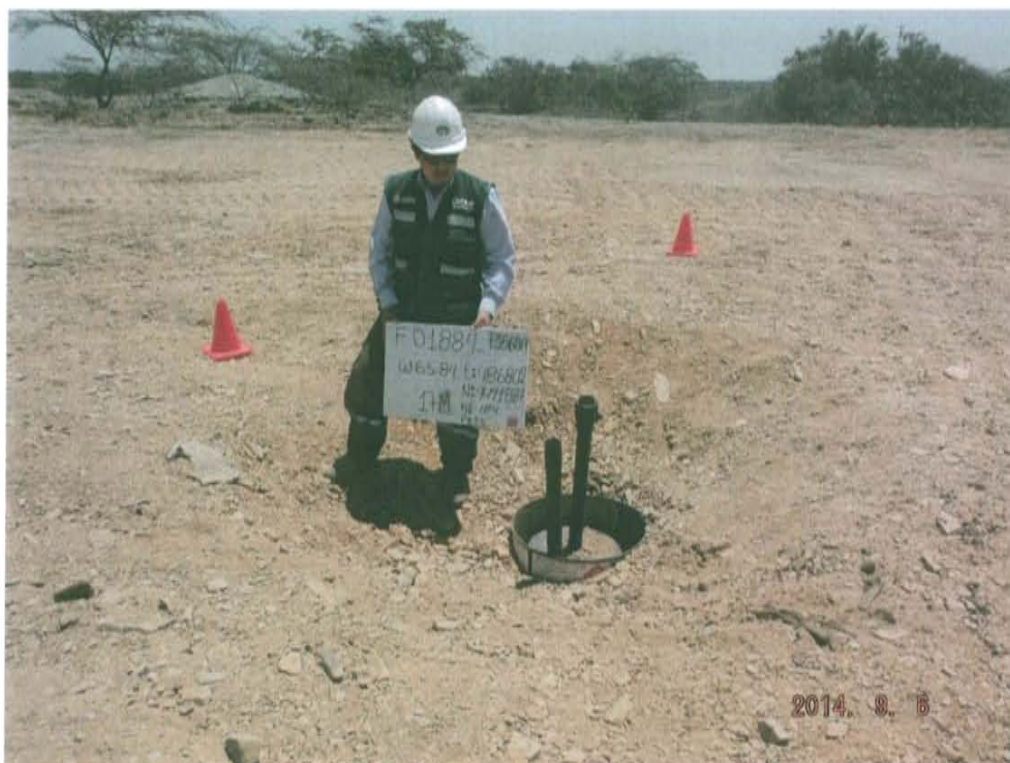
Fotografía N° 1. Pozo inactivo, sin cabezal presenta cilindro alrededor del pozo en su interior se observa hidrocarburo aproximadamente 0.8 m por debajo de la superficie del suelo.

16. Cabe señalar que, de la revisión de la información proporcionada por OSINERGMIN (ver anexo 7) y lo observado durante la evaluación in situ (ver fotografías 1 y 2), se puede afirmar que el pozo ha sido intervenido; sin embargo, al momento de la visita el pozo se encontró inactivo, asimismo no se encuentra dentro de la lista de pozos activos o en producción proporcionada por PERUPETRO mediante Oficio N° GGRL-EXPL-GFBD-091-2014.

18. En ese sentido, de la revisión documentaria y evaluación in situ se tiene que el pozo se encuentra mal abandonado, toda vez que no se encuentra herméticamente cerrado ni en condiciones seguras para el abandono, conforme se establece en el Artículo 2° del Decreto Supremo N° 032-2004-EM – Reglamento de las Actividades de Exploración y Explotación de Hidrocarburos<sup>6</sup>. Además de presentar emisiones gaseosas fugitivas provenientes del pozo y suelo contaminado con hidrocarburos.

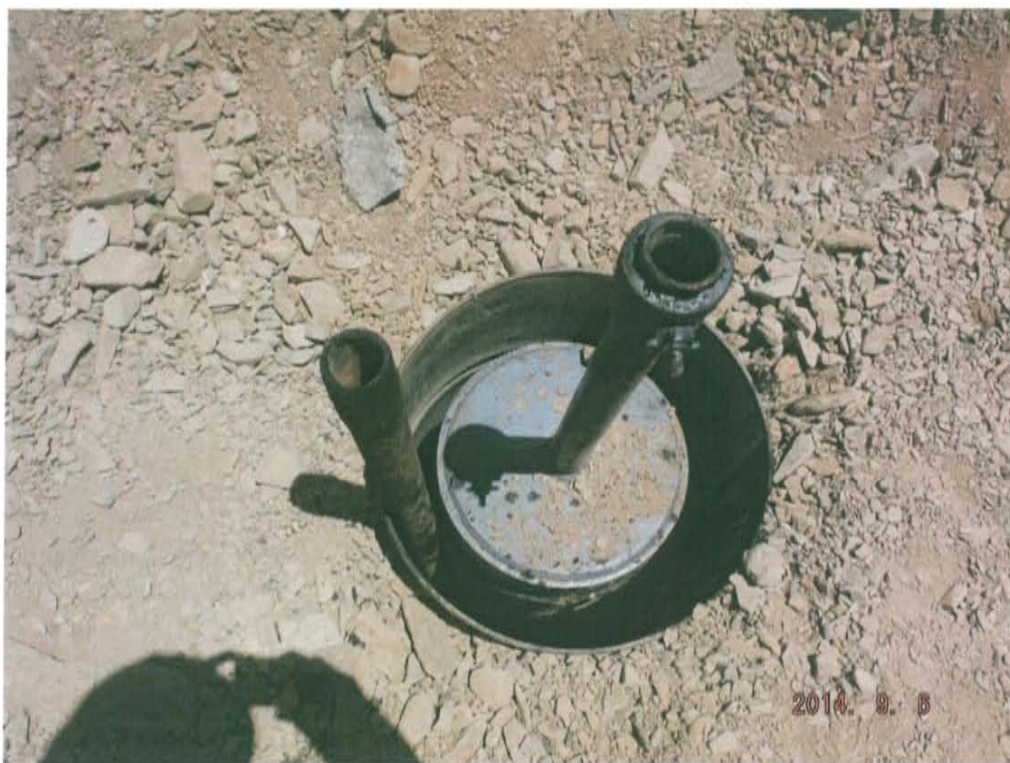
Fotografía N° 2. El pozo presenta dos tubos, uno unido al casing interior del pozo y el otro acondicionado para posible extracción artesanal por personas extrañas.

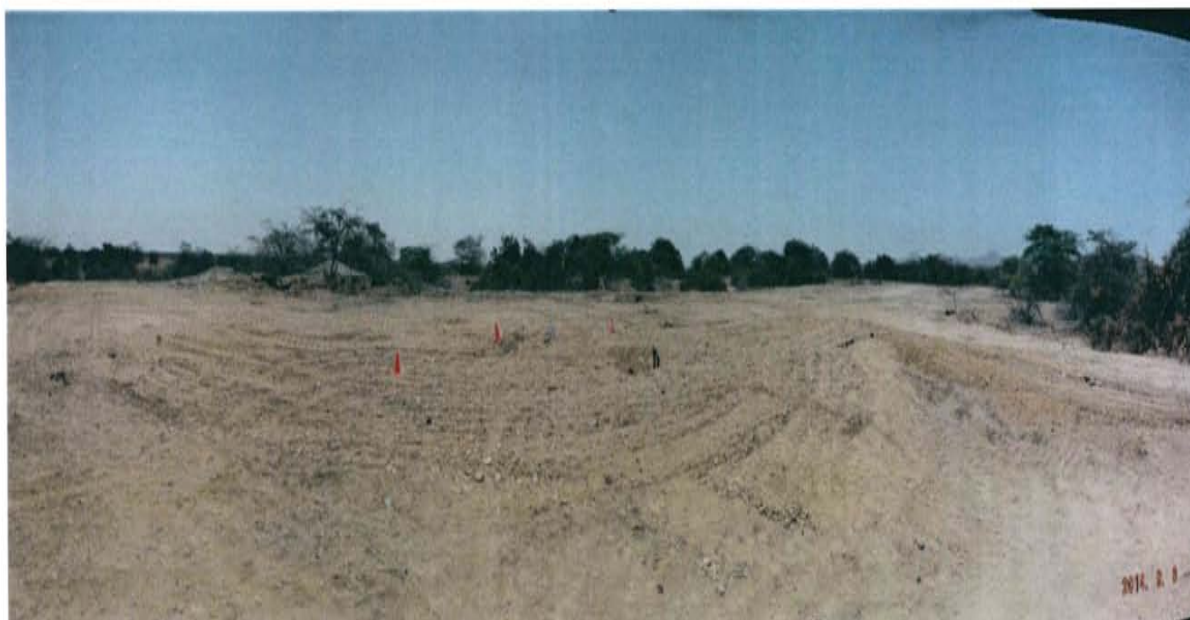
Fotografía N° 3. Vista panorámica de la zona evaluada el cual se encuentra en los límites de la quebrada Débora, existe presencia de vegetación propia del bosque seco.

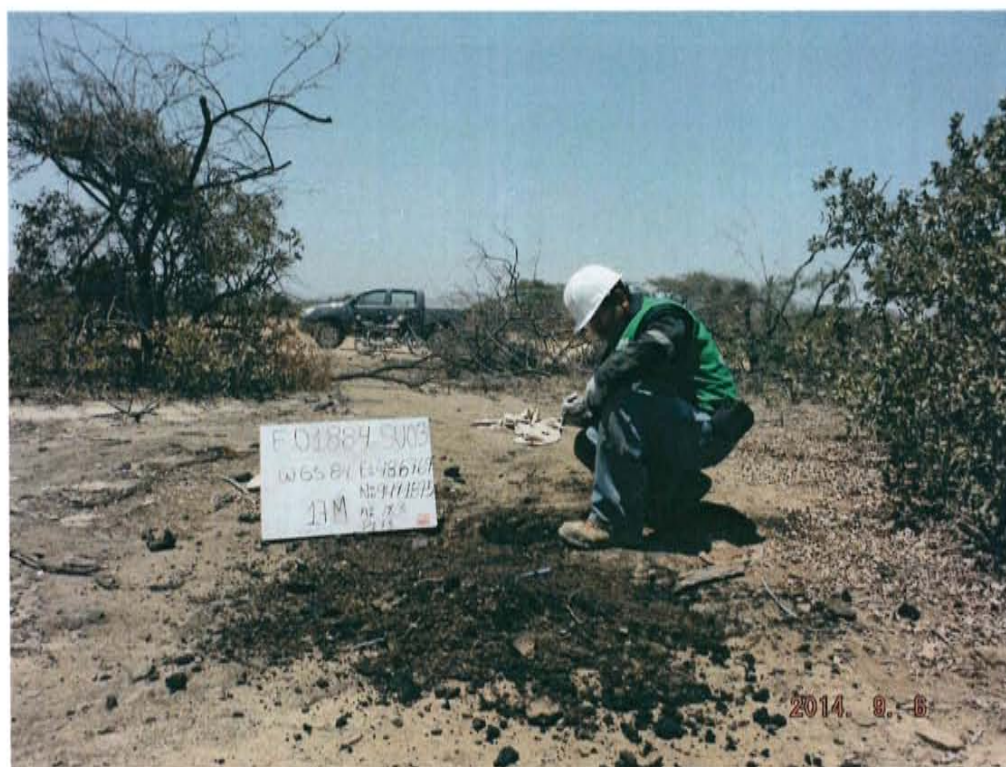
Fotografía N° 4. Toma de muestra de suelo en el punto F01884-SU03, ubicado a 37 m al oeste del Pozo T3560A.

| Matriz | Código de muestra | Parámetros analizados | Resultado | Unidad | ECA o norma referencial | % que se encuentra por encima del ECA o norma referencial | Laboratorio | Número de informe de ensayo de laboratorio |
|---|---|---|---|---|---|---|---|---|
| Suelo | F01884-SU03 | FH F2 (C <sub>10</sub> - C <sub>28</sub> ) | 7 863 | mg/kg | 1 200 | 555,25 % | AGQ PERÚ. S.A.C. | S-14/26536 |
| Suelo | F01884-SU03 | FH F3 (C <sub>28</sub> - C <sub>40</sub> ) | 43 600 | mg/kg | 3 000 | 1 353,33 % | AGQ PERÚ. S.A.C. | S-14/26536 |

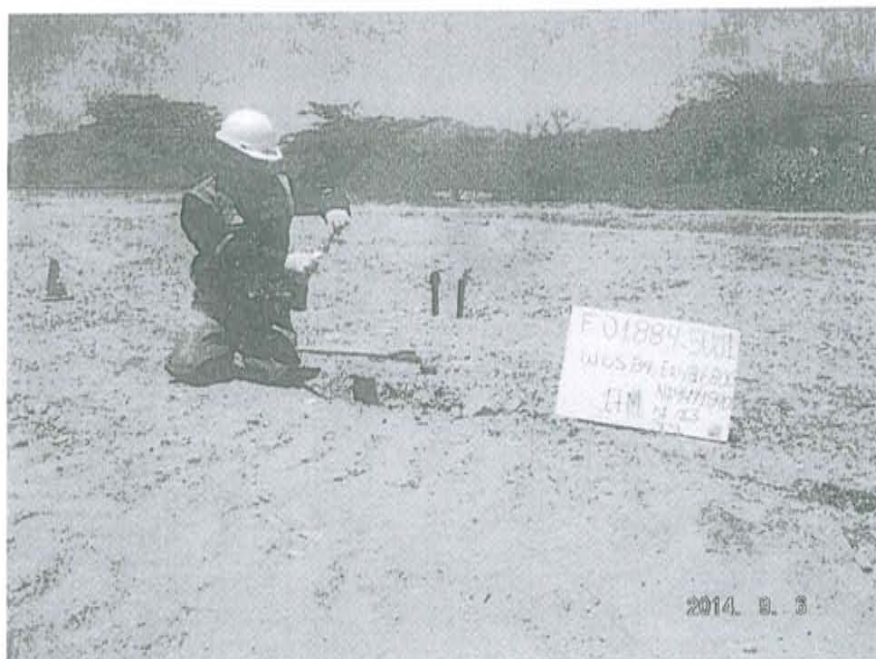
Fotografía N° 1. Toma de muestra de suelo en el punto F01884-SU01, ubicado a 3 m aproximadamente del Pozo T3560A.

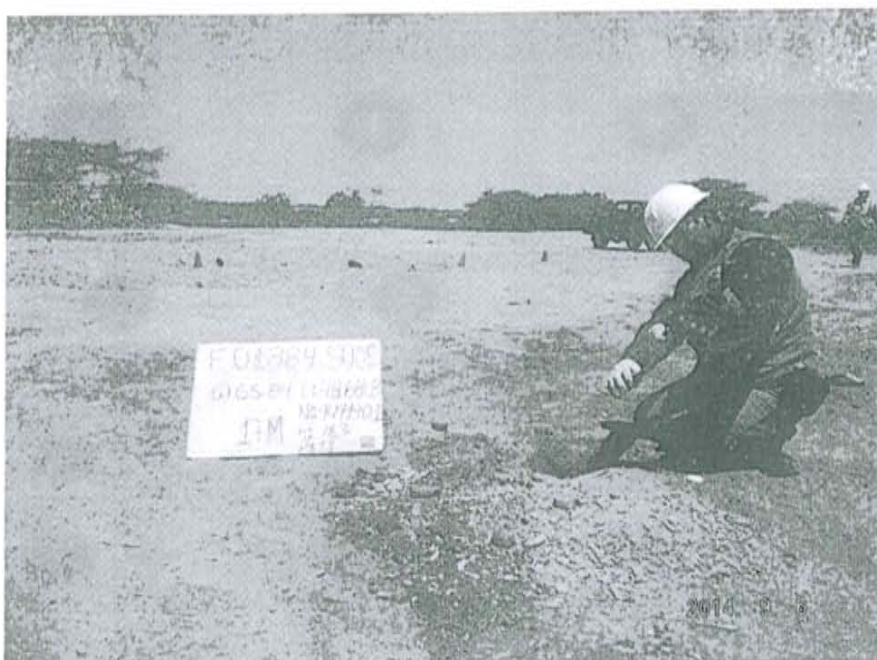
Fotografía N° 2. Toma de muestra de suelo en el punto F01884-SU02, ubicado a 13 m aproximadamente del Pozo T3560A.

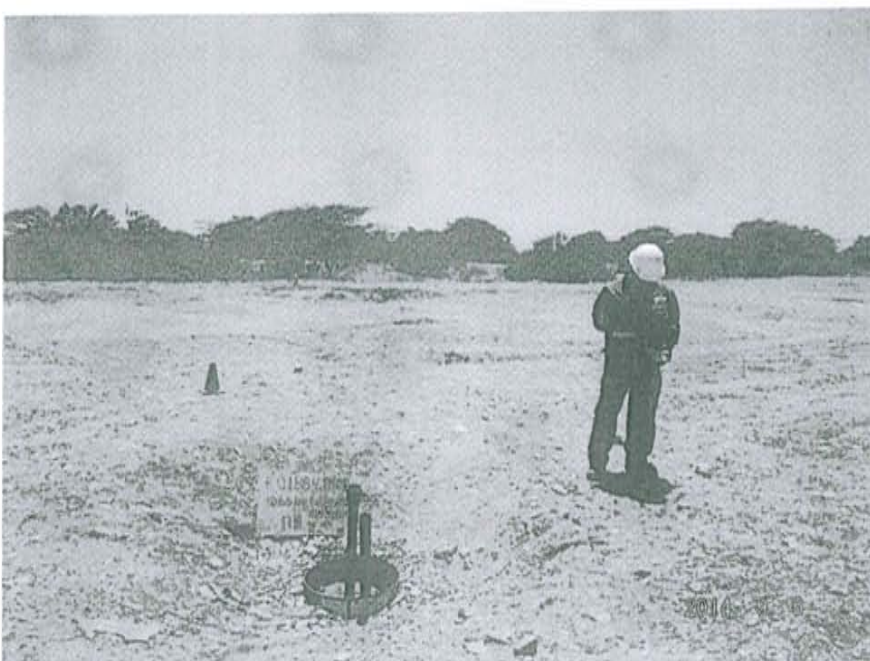
Fotografía N° 2. Mediciones en el F01884-VA01, se realizó en un recorrido en el área circundante alrededor del Pozo en un radio de 1 m, con una duración de 10 minutos.

29. Los resultados de Límite Inferior de Explosividad (LEL) obtenidos en los alrededores a la ubicación del pozo (F01884-VA01) muestran que no son significativos en comparación con las mediciones obtenidas en la fuente de emisión.

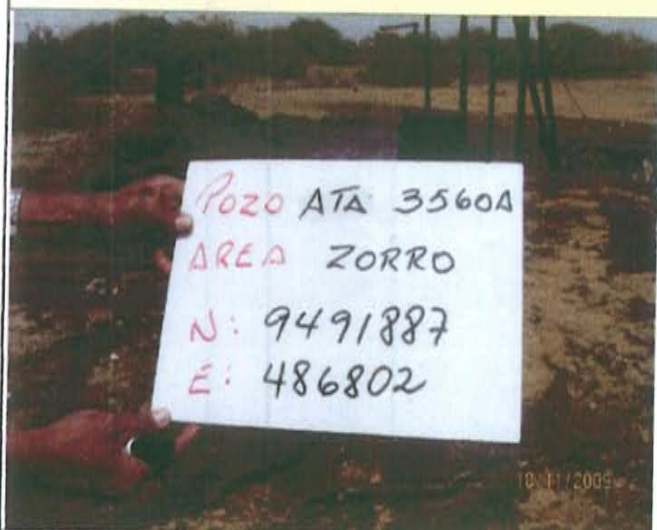
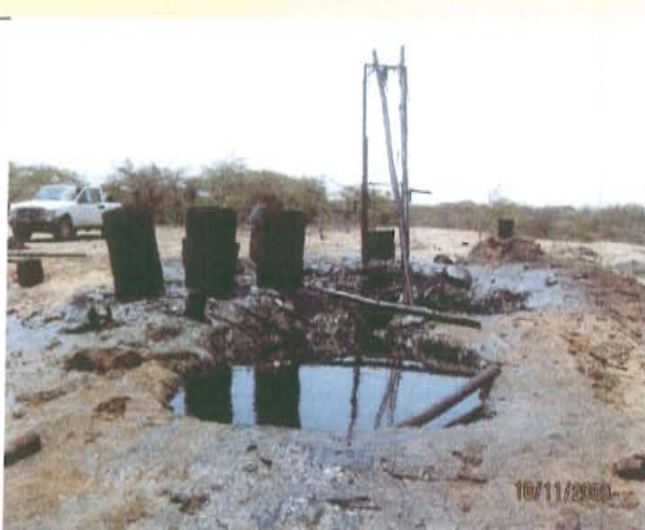
**3. REGISTRO FOTOGRÁFICO**

Pozo ubicado, emana gas, con la cantina llena de hidrocarburo líquido de aproximadamente 4 m<sup>2</sup> y es explotado artesanalmente por pobladores de la zona, los mismos que al operarlo dejan residuos sólidos contaminados con hidrocarburos y suelo contaminado; sin terraplén y hay presencia de sedimentos grises generados por las aguas de producción. La vegetación predominante en esta zona son el bichayo (*Capparis crotonoides*) y el faique (*Acacia sp.*). También hay presencia de cilindros usados en la explotación artesana de este pozo. El área impactada por la manipulación de hidrocarburos es de unos 70 m<sup>2</sup>.

El inadecuado abandono del pozo.
