**INFORME N° 713 - 2014-OEFA/DE-SDCA-CIPASH**

**ASUNTO** : Identificación de pasivo ambiental del subsector hidrocarburos  
con código de Ficha OEFA F01712, ubicado en el Lote VII/VI  
(ex Lote VI), en el distrito de Pariñas de la provincia Talara del  
departamento de Piura.

### III. IDENTIFICACIÓN DE PASIVO AMBIENTAL DEL SUBSECTOR HIDROCARBUROS CON CÓDIGO DE FICHA OEFA F01712

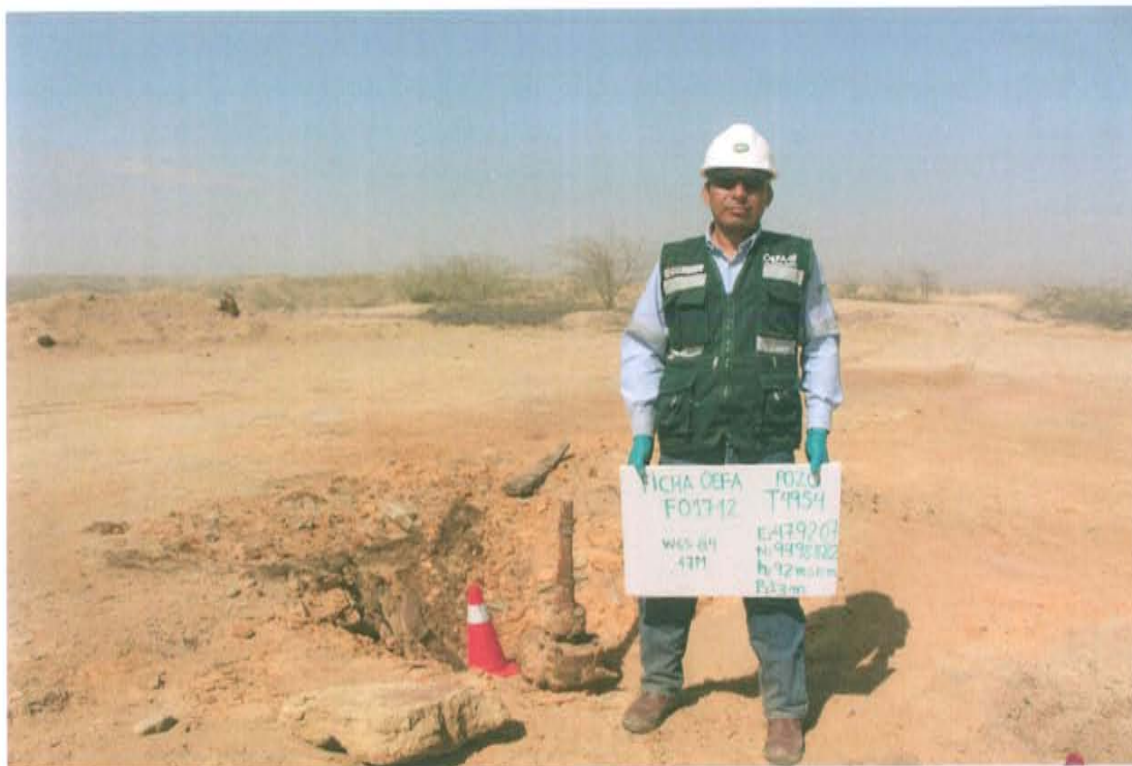
14. Durante la evaluación in situ realizada por el OEFA el 10 de agosto de 2014, se observó un pozo inactivo descubierta en el interior de una excavación de sección circular que cuenta con casing de aproximadamente 13 plg diámetro y con bridas corroídas de 6 plg y

- 12 plg de diámetro respectivamente y tubería de reducción en la parte superior, sobresale en 1,1 m de la superficie del suelo, no cuenta con válvulas, por lo que no se pueda garantizar el hermetismo del pozo. No se visualizó afloramiento de líquidos ni se percibieron olores característicos a hidrocarburos, sin embargo se apreció suelo con hidrocarburos alrededor del pozo (ver anexos 1, 2 y 3).

Fotografía N° 1. Identificación del pozo inactivo con código PERUPETRO T4954.  
Presenta casing con brida y sin válvulas en el interior de una excavación.

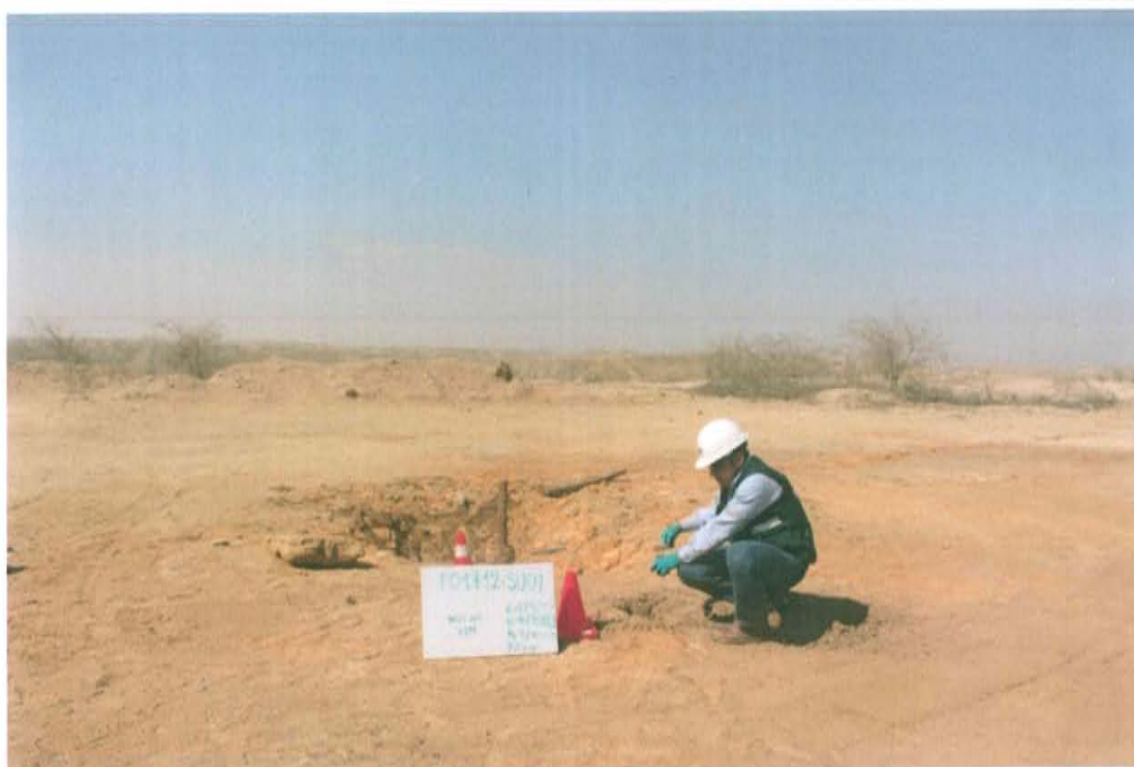
| Matriz | Código del punto de muestreo | Parámetros analizados | Descripción | WGS 84 ZONA 17M | |
|---|---|---|---|---|---|
| Suelo | F01712-SU01 | FH F1 (C <sub>6</sub> -C <sub>10</sub> )*<br>FH F2 (C <sub>10</sub> -C <sub>28</sub> )<br>FH F3 (C <sub>28</sub> -C <sub>40</sub> ) | La muestra de suelo se tomó a 2 m de distancia del casing del Pozo y a una profundidad de 0,38 m de la superficie del suelo. | 479207 | 9498883 |

| Matriz | Código de muestra | Parámetros analizados | Resultado | Unidad | ECA o norma referencial | % que se encuentra por encima del ECA o norma referencial | Laboratorio | Número de informe de ensayo de laboratorio |
|---|---|---|---|---|---|---|---|---|
| Suelo | F01712-SU01 | FH F2 (C <sub>10</sub> -C <sub>28</sub> ) | 2 670 | mg/kg | 1 200 | 122,5 % | AGQ Perú S.A.C. | S-14/23584 |
| Suelo | F01712-SU01 | FH F3 (C <sub>28</sub> -C <sub>40</sub> ) | 10 396 | mg/kg | 3 000 | 246,5 % | AGQ Perú S.A.C. | S-14/23584 |

Fotografía N° 3. Toma de muestra en el punto F01712-SU01, ubicado a 2 m aproximadamente del Pozo T4954.

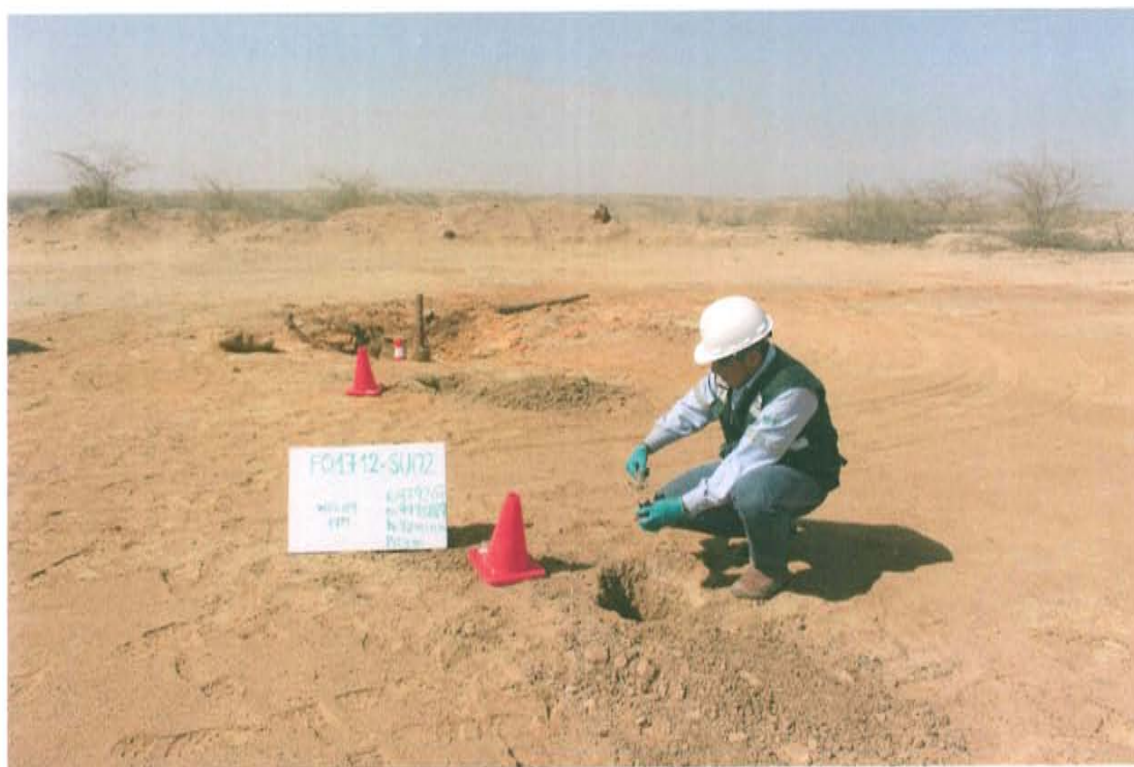
| Matriz | Código del punto de muestreo | Parámetros analizados | Descripción | WGS 84 ZONA 17M | |
|---|---|---|---|---|---|
| Suelo | F01712-SU02 | FH F1 (C <sub>6</sub> -C <sub>10</sub> )*<br>FH F2 (C <sub>10</sub> -C <sub>28</sub> )<br>FH F3 (C <sub>28</sub> -C <sub>40</sub> ) | La muestra de suelo se tomó a 6 m de distancia del casing del Pozo y a una profundidad de 0,43 m de la superficie del suelo. | 479207 | 9498889 |

| Matriz | Código de muestra | Parámetros analizados | Resultado | Unidad | ECA o norma referencial | % que se encuentra por encima del ECA o norma referencial | Laboratorio | Número de informe de ensayo de laboratorio |
|---|---|---|---|---|---|---|---|---|
| Suelo | F01712-SU02 | FH F3 (C <sub>28</sub> -C <sub>40</sub> ) | 1 258 | mg/kg | 3 000 | 43,5 % | AGQ Perú S.A.C. | S-14/23585 |

Fotografía N° 4. Toma de muestra de suelo en el punto F01712-SU02, ubicado a 8 m aproximadamente del Pozo T4954.

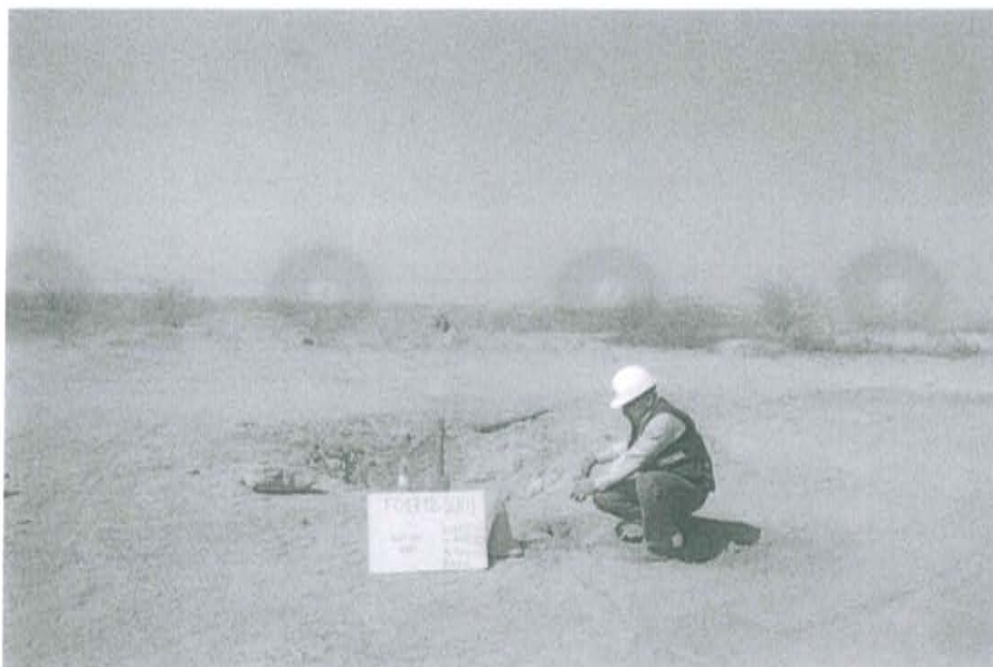
Fotografía N° 1. Toma de muestra de suelo en el punto F01712-SU01, ubicado a 2 m aproximadamente del Pozo T4954.

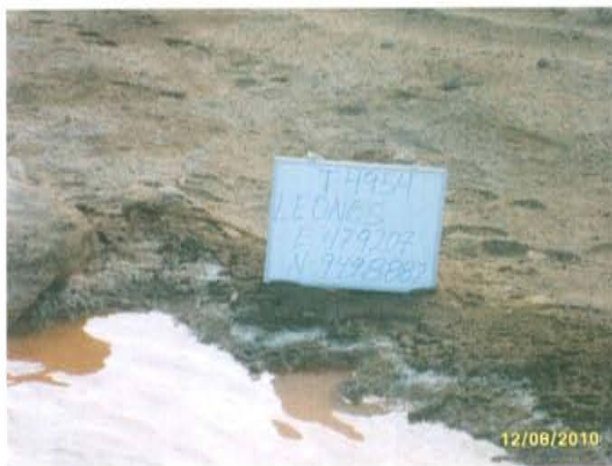
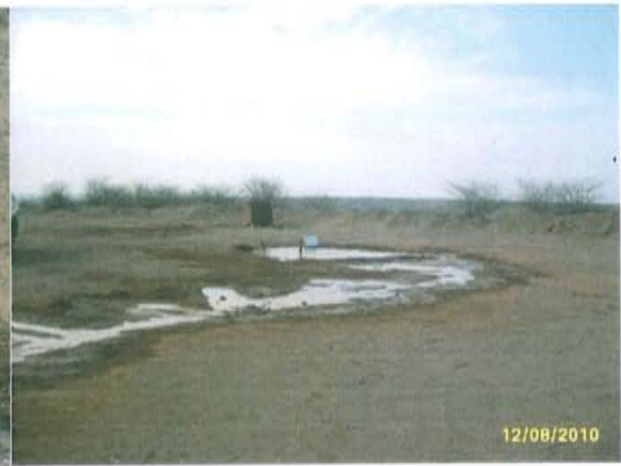
**3. REGISTRO FOTOGRÁFICO**

El pozo ATA T4954 sobresale tubo de 2" OD (Diámetro externo de 2 pulgadas) con tapón. Del pozo fluye agua formando un laguna. Pozo con plataforma deteriorada y con acceso. En superficie se visualiza suelo impregnado con hidrocarburos y tanque abandonado.

Pozo mal abandonado
