**INFORME N° 007-2015-OEFA/DE-SDCA**

ASUNTO : Informe de monitoreo ambiental de agua y suelo, realizado por la Dirección de Evaluación del Organismo de Evaluación y Fiscalización Ambiental OEFA, el 26 de junio de 2014 en las instalaciones del relleno sanitario “El Treinta” ubicado en el distrito San Juan Bautista, provincia de Maynas, departamento de Loreto.

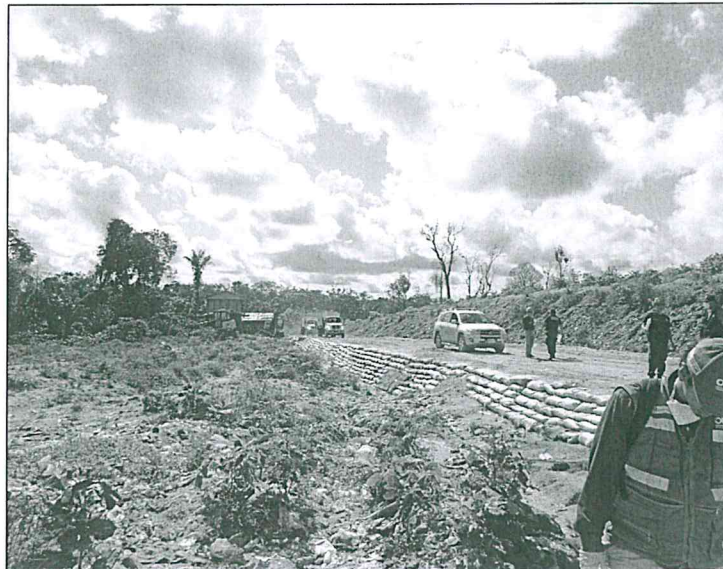
**Fotografía N° 01:** Ingreso de camiones al relleno sanitario “El Treinta”

12. En la Fotografía N° 01 y 02 se observa el ingreso de camiones recolectores de residuos sólidos que provienen de la ciudad de Iquitos. Sobre el particular, cabe precisar que mientras se estaba realizando el monitoreo se pudo observar también la inadecuada operación y mantenimiento del relleno sanitario.

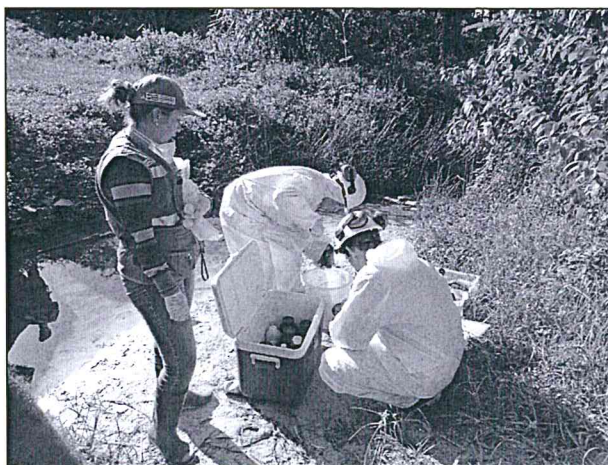
**Fotografía N° 04:** Personal del OEFA realizando la toma de muestras de agua en la zona de operaciones del relleno sanitario "El Treinta".

14. Durante la ejecución del monitoreo ambiental, el equipo técnico del OEFA tomó muestras de agua y suelo considerando los procedimientos y protocolos vigentes, así como los indicados por los laboratorios acreditados.
15. El análisis de muestras de agua superficial y efluentes (lixiviados) fue realizado por el laboratorio INSPECTORATE SERVICES PERÚ S.A.C, el cual ha sido acreditado por el Instituto Nacional de Defensa de la Competencia y de la Protección de la Propiedad Intelectual INDECOPI, mediante Resolución N° 0228-2011/SNA-INDECOPI (Código de acreditación LE – 031, ver Anexo N° 2).

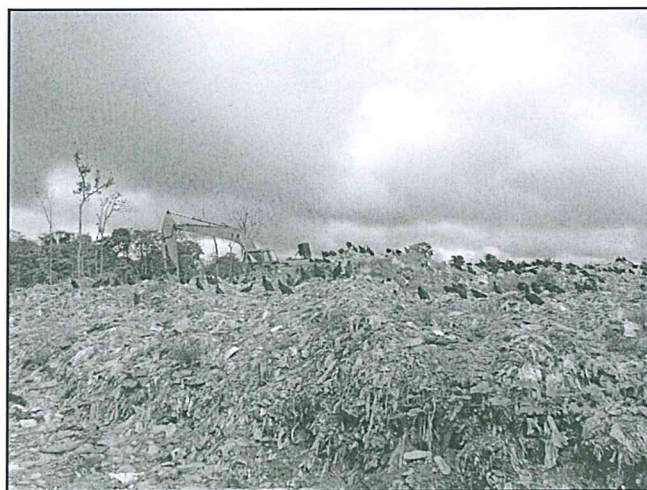
**Fotografía N° 06:** Disposición final de los residuos sólidos en el relleno sanitario “El Treinta”.

16. También se observó que la zona de operaciones del relleno sanitario “El Treinta”, no cuenta con una adecuada señalización que delimite el área donde se realiza la disposición final de los residuos sólidos, ni con una pared de contención para evitar que los residuos sólidos se encuentren a pie de carretera y en lugares que no estén señalados para la disposición final de residuos sólidos.

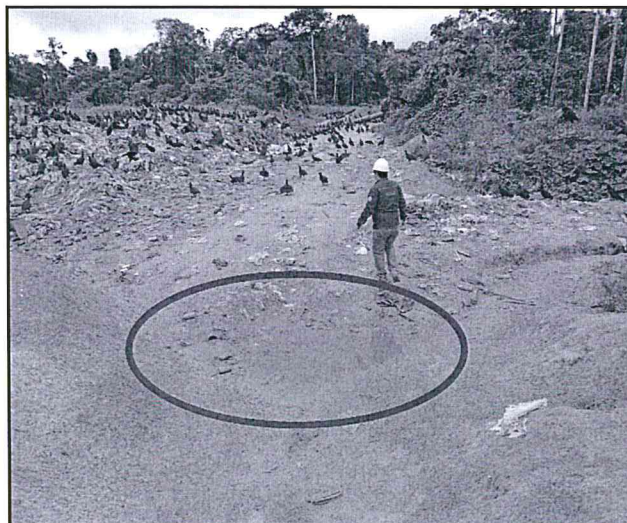
**Fotografía N° 07:** Canal precario por donde discurren efluentes (lixiviados)

17. Asimismo, en la parte inferior del área donde se realiza la disposición final de los residuos sólidos discurren líquidos lixiviados mezclados con agua de lluvia por un canal precario, ver Fotografía N° 07. Por otra parte, en el recorrido de los líquidos (lixiviados y agua de lluvia)

se encontró la presencia de restos de residuos sólidos, los mismos que por su acumulación podrían formar charcos.

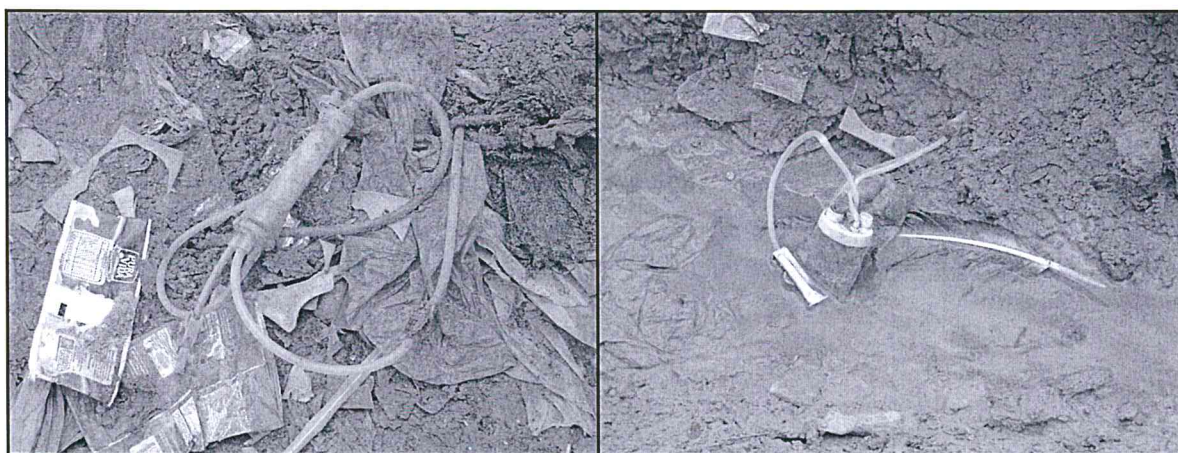
**Fotografía N° 08:** Residuos Hospitalarios en el relleno sanitario “El Treinta”

18. Cabe precisar también, que durante el monitoreo ambiental en el relleno sanitario “El Treinta”, se pudo constatar la presencia de residuos sólidos hospitalarios, los cuales son de suma peligrosidad.
