INFORME N° 00132-2024-OEFA/DEAM-SSIM

ASUNTO : Informe de evaluación ambiental para la identificación del sitio impactado por actividades de hidrocarburos con código S0579 ubicado en el Lote 8, microcuenca CORR-33, en el ámbito de la cuenca del río Corrientes, distrito Trompeteros, provincia y departamento Loreto

**EVALUACIÓN AMBIENTAL PARA LA IDENTIFICACIÓN DEL
SITIO IMPACTADO POR ACTIVIDADES DE HIDROCARBUROS
CON CÓDIGO S0579, UBICADO EN EL LOTE 8,
MICROCUENCA CORR-33, EN EL ÁMBITO DE LA CUENCA
DEL RÍO CORRIENTES, DISTRITO TROMPETEROS,
PROVINCIA Y DEPARTAMENTO LORETO**

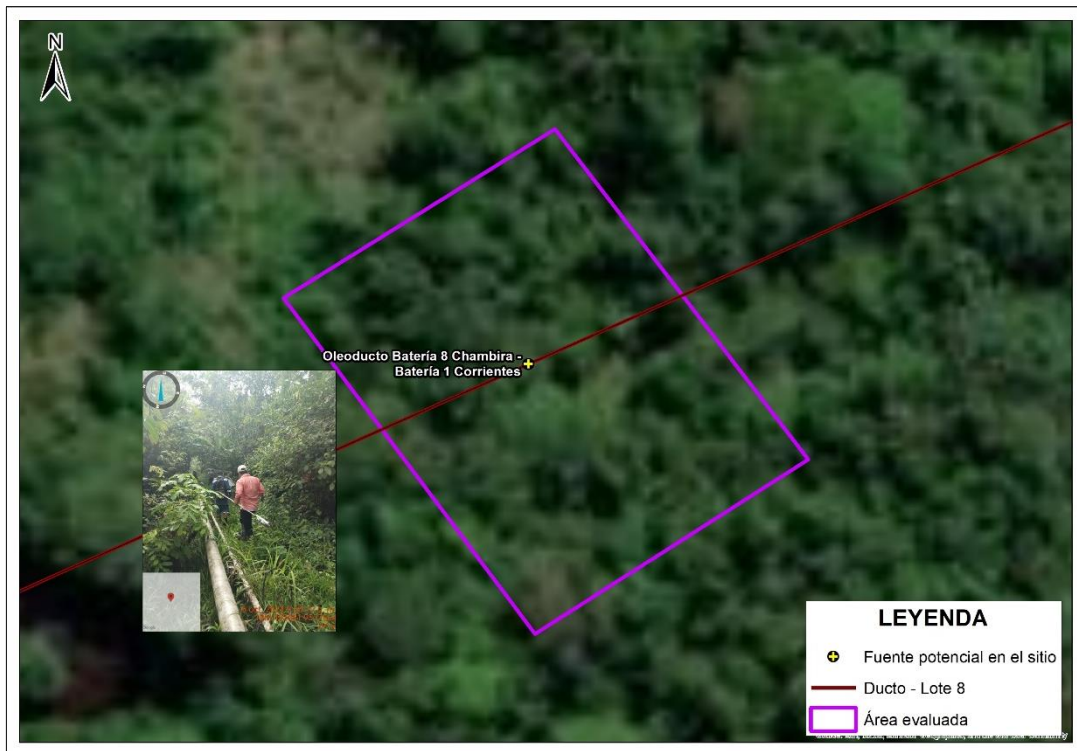
Figura 3.2. Fuentes potenciales de contaminación en el sitio S0579

Durante la evaluación ambiental en campo no se identificaron fugas o derrames activos en el área del sitio.

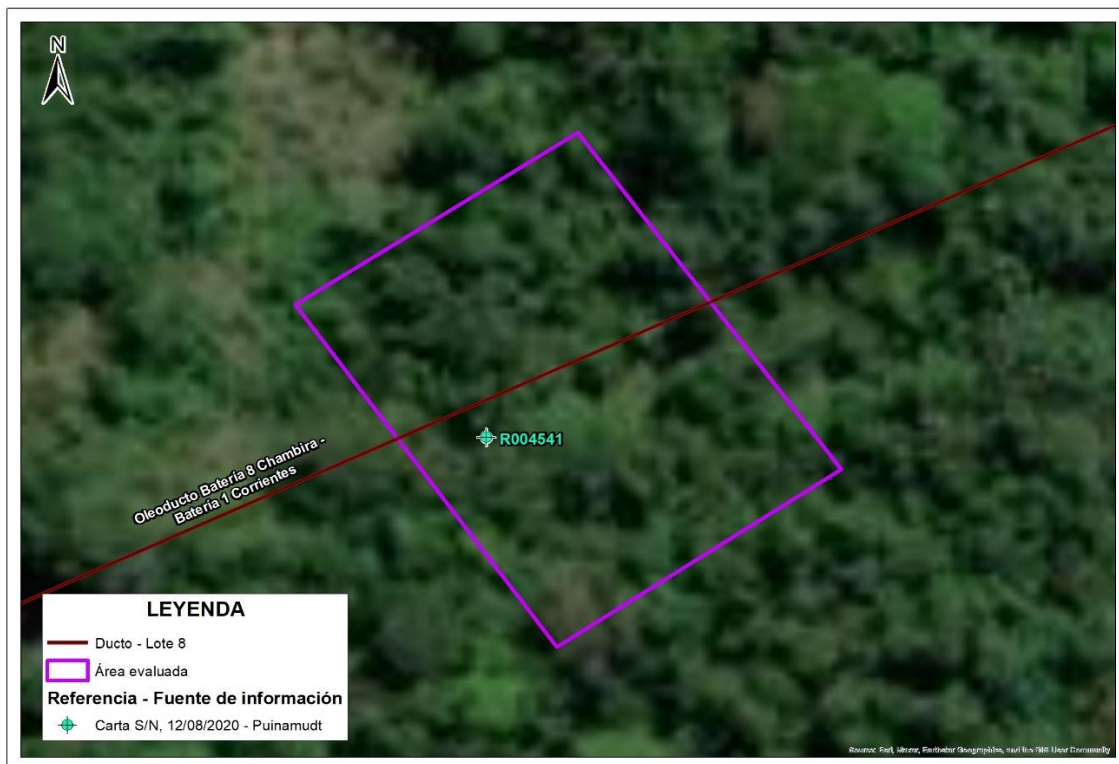
Figura 4.1. Información asociada al sitio S0579

Nº	Código Referencia	Coordenadas UTM WGS84 – Zona 18M		Descripción	Fuente
		Este (m)	Norte (m)		
1	R004541	492137	9577578	«Some external individuals pierced a pipeline to extract diesel. Site: Bateria 8. Pipeline Trompeteros-Chambira / It happened at the pipeline that goes from Bateria 1 (Trompeteros) to Bateria 8 (Chambira)» («Unos sujetos perforaron el ducto para extraer diésel Sitio: Batería 8. Oleoducto Trompeteros - Chambira / Ocurrió en el oleoducto que va de Bateria 1 (Trompeteros) a Bateria 8 (Chambira)»)	Carta S/N de Puinamudt del 12 de agosto de 2020

En la siguiente figura se muestra la ubicación espacial de la referencia asociada al sitio S0579.

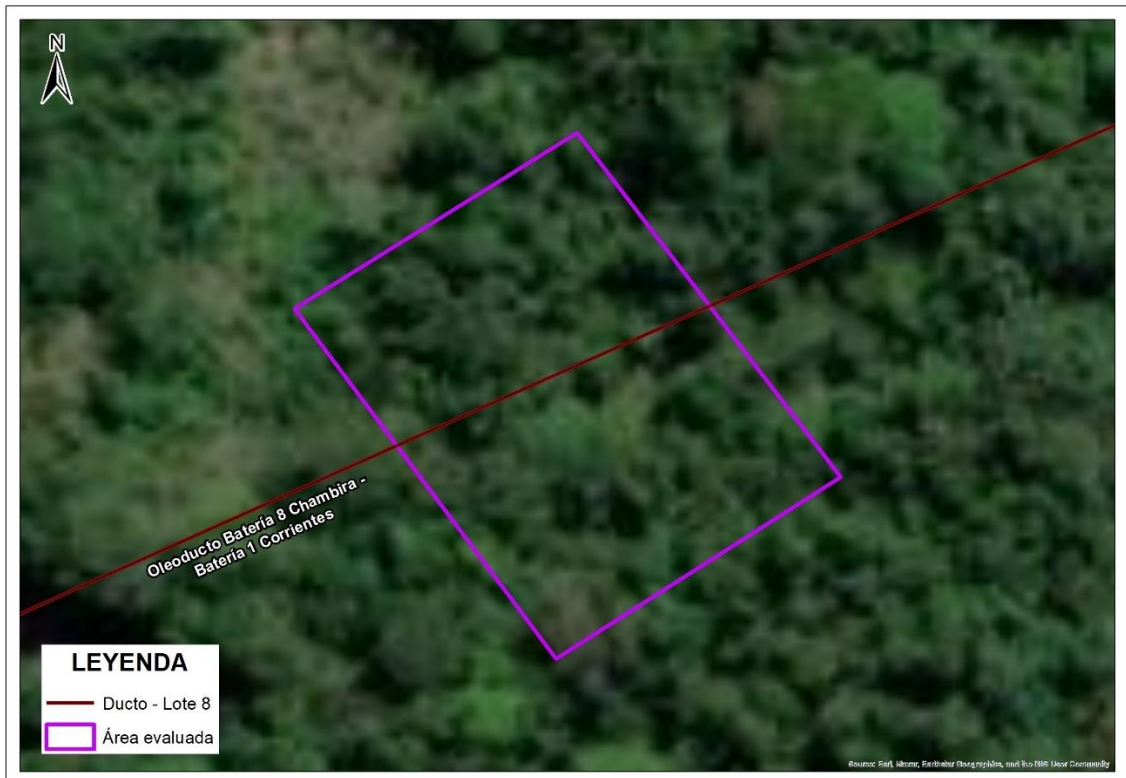
Figura 7.1. Área evaluada del sitio S0579

En el PE de la microcuenca CORR-33, para determinar el área de estudio para la evaluación del sitio S0579, se tomó la información recogida durante el reconocimiento del sitio (Ficha de reconocimiento de sitio N.º 049-2024-SSIM e Informe N.º 00090-2024-OEFA/DEAM-SSIM), en el que sobre la base del área evaluada de 5466 m² (0,5466 ha) se determinó un Área de potencial interés de 4586 m² (0,4586 ha) donde se reportaron indicios organolépticos de hidrocarburos (olor) en el componente suelo; asimismo, durante la ejecución del muestreo, también se registraron indicios organolépticos de presencia de hidrocarburos en el componente suelo (olor), manteniéndose de esta manera la misma área inicialmente propuesta y resultando en un área evaluada de 4586 m² (0, 4586 ha) con la finalidad de evaluar la posible afectación y abarcar la posible área impactada, tal como se muestra en la Figura 7.1.

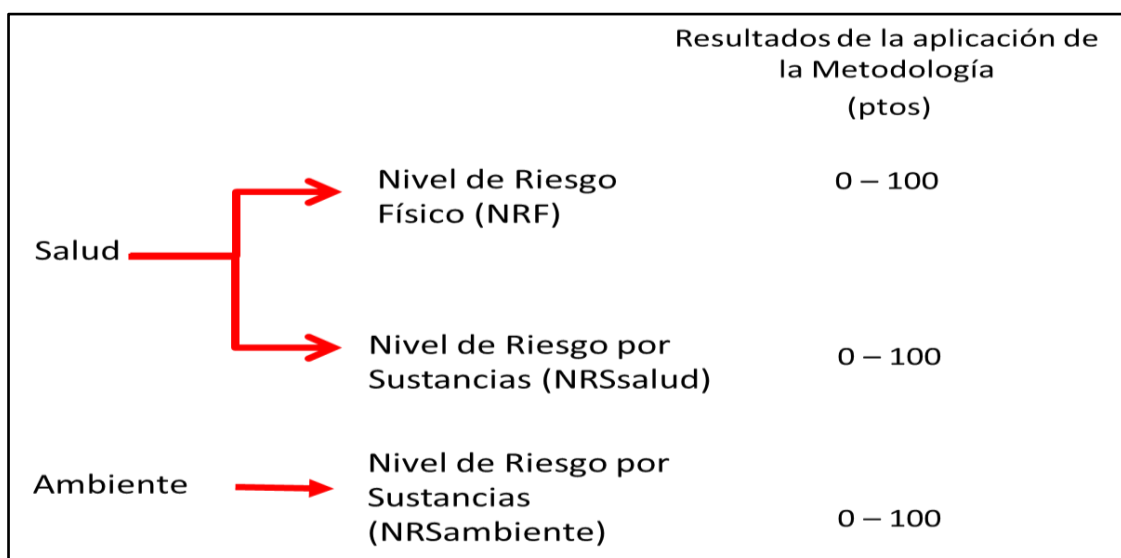
Figura 7.4. Indicadores de riesgos por presencia de peligros de tipo físico y por presencia de sustancias contaminantes

Cabe recordar que la metodología, establece 3 indicadores que muestran los riesgos por la presencia de peligros de tipo físico y por la presencia de sustancias contaminantes, tal como se muestra en la Figura 7.4.
