INFORME N° 502 - 2014-OEFA/DE-SDCA-CIPASH

ASUNTO : Identificación de pasivo ambiental del subsector hidrocarburos, con código de Ficha OEFA F00892, ubicado en el Lote I, distrito de la Brea Negritos, provincia de Talara, departamento de Piura.

III. IDENTIFICACIÓN DE PASIVO AMBIENTAL DEL SUBSECTOR HIDROCARBUROS CON CÓDIGO DE FICHA F00892.

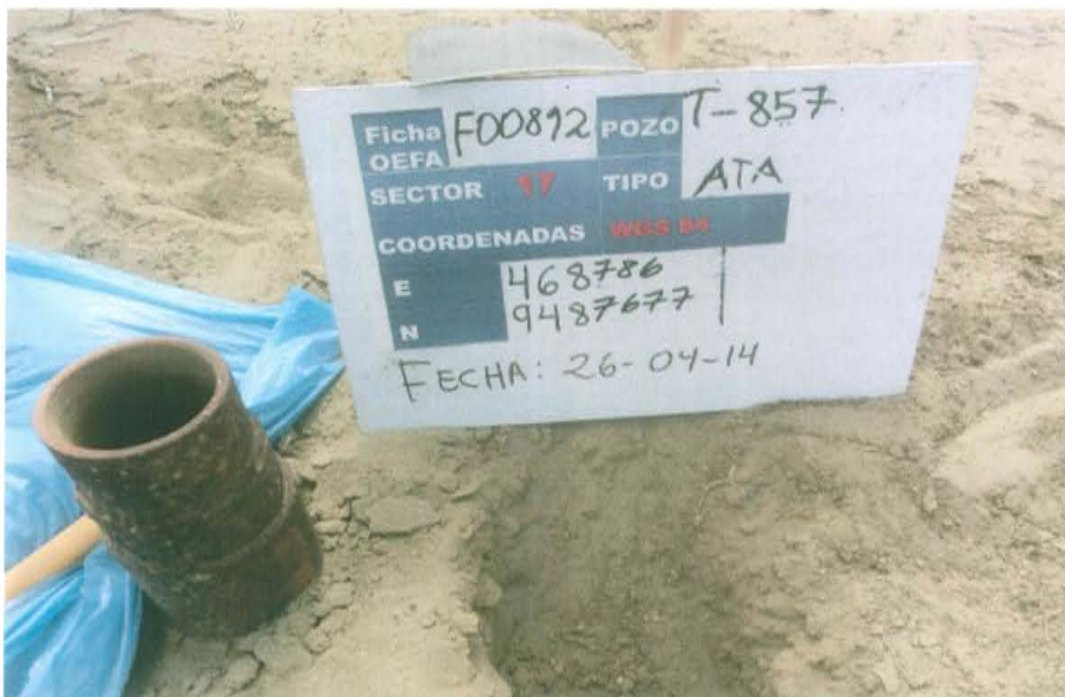
Fotografía N° 1. Vista de la ubicación georeferencial donde se observa el relieve donde se encuentra el pozo con el casing abierto en estado de deterioro.

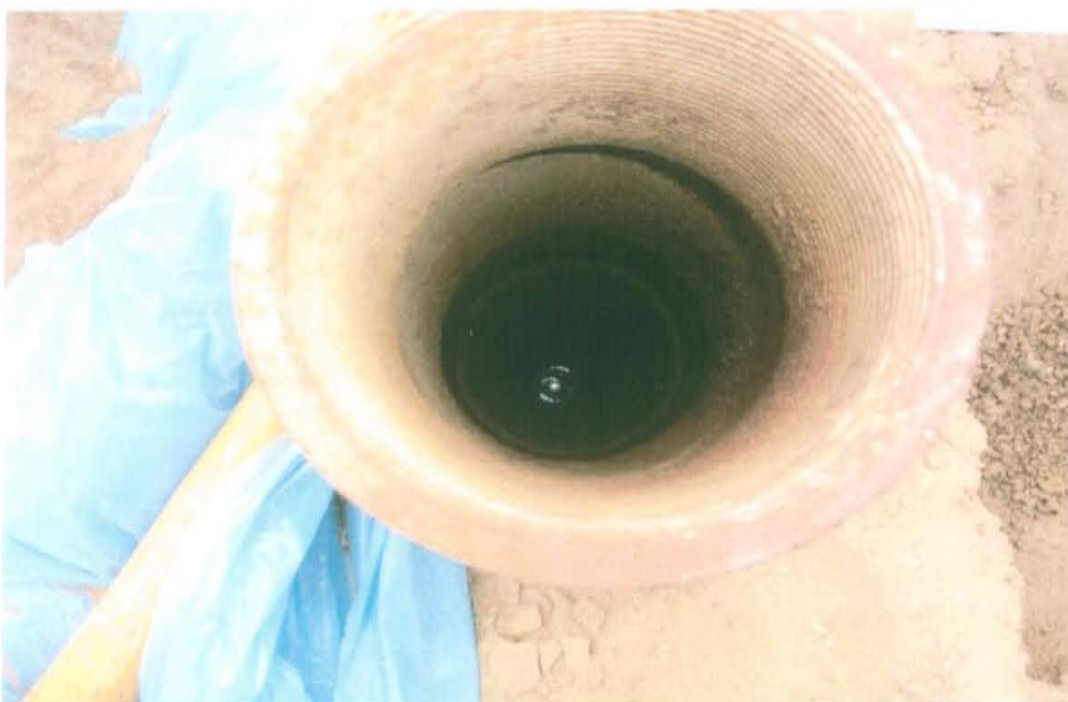
14. Durante la evaluación in situ realizado por el OEFA el 26 de abril de 2014, se observó un pozo inactivo, ubicado en un terreno no habilitado con acceso vehicular, el pozo no presenta cabezal, se observó el casing de 6 pulgadas de diámetro, expuesto al ambiente, a una altura de 0,32 m aproximadamente de la superficie del suelo con visibles signos de corrosión, no presenta válvulas de cierre que aseguren el hermetismo del pozo, no se percibió emisiones gaseosas provenientes del pozo ni se evidencia afloramiento superficial de fluidos en su entorno. Sin embargo, se puede visualizar cambio de color en la superficie del suelo.

Fotografía N° 2. Vista del estado actual del pozo en donde se observa en el interior posible fluido de líquidos por las burbujas que se puede visualizar.

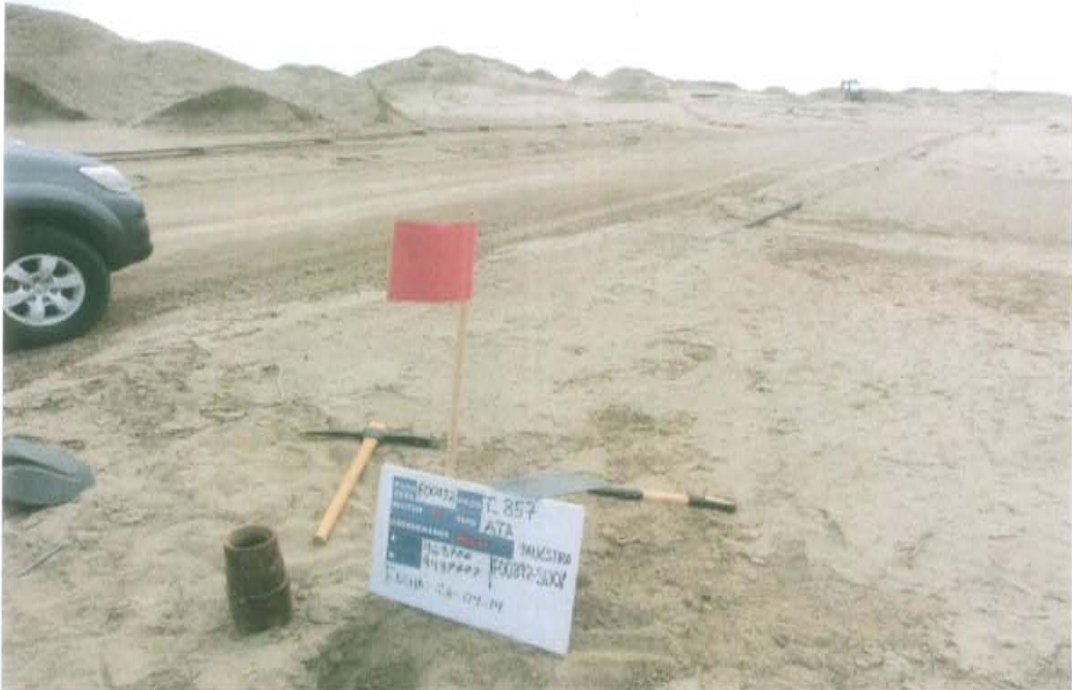
Fotografía N° 3. Vista del lugar de la toma de muestra de suelo realizado en el área de ubicación del pozo en el punto F00892-SU01.

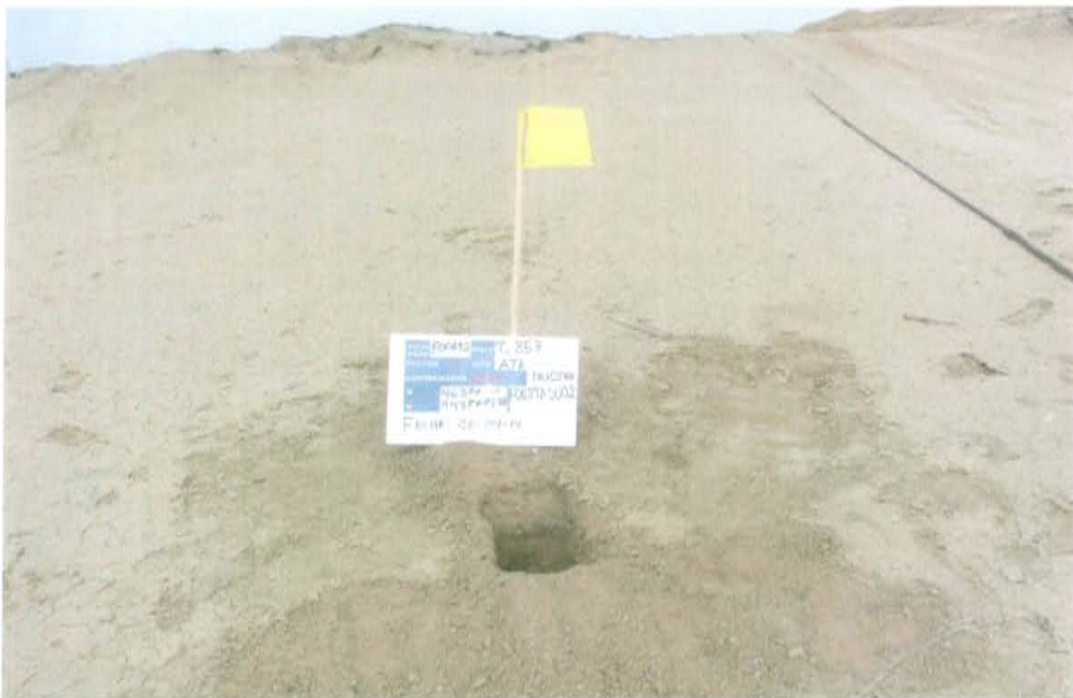
Fotografía N° 4. Vista del lugar de la toma de muestra de suelo realizado en el área de ubicación del pozo en el punto F00892-SU02.

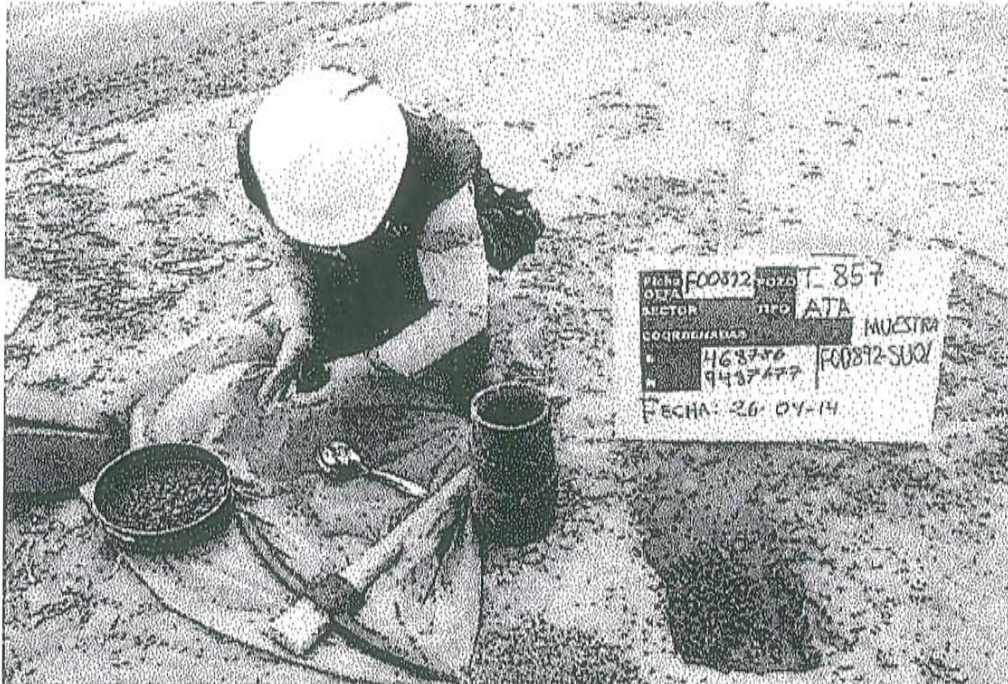
Fotografía N° 1. Toma de muestra de suelo en el punto F00892-SU01, ubicado a 0,4 m de distancia del Casing, Pozo T_857.

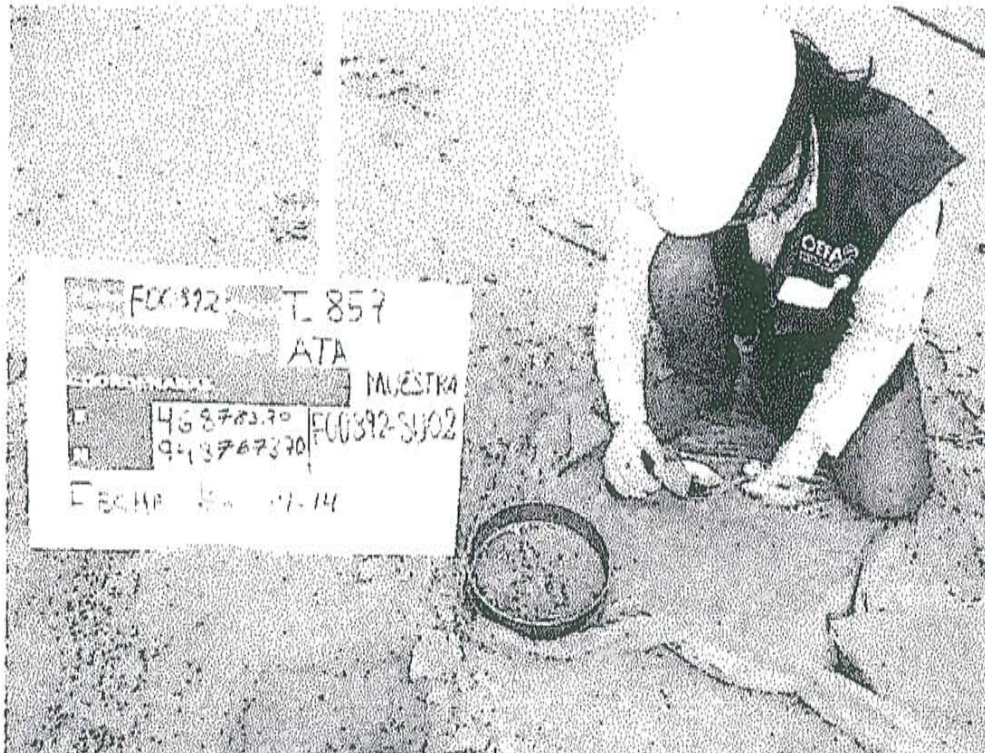
Fotografía N° 2. Toma de muestra de suelo en el punto F00892-SU02, ubicado a 5 m de distancia del Casing, Pozo T_857.

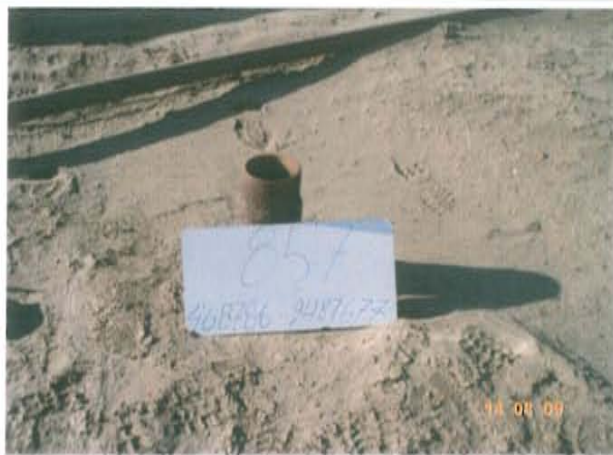
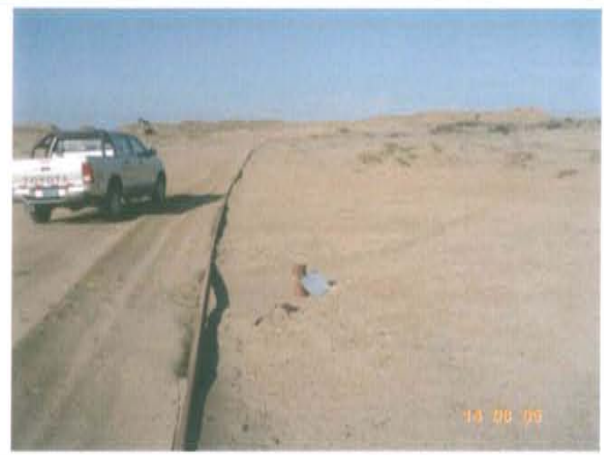
3. REGISTRO FOTOGRÁFICO

Pozo abandonado sin tapón con presencia de agua al interior de la tubería. No se observó suelos impactados con hidrocarburos ni residuos de madera y concreto. No se evidenció viviendas asentadas en la zona. Zona desértica con poca presencia de vegetales como el algarrobo y arbustos.

Inadecuado abandono de pozo.
