**INFORME N° 1330 - 2015-OEFA/DE-SDCA-CIPASH**

**Asunto :** Identificación de pasivo ambiental del subsector hidrocarburos con código de Ficha OEFA F03158, ubicado en el Lote VII/VI (ex Lote VI), en el distrito de Pariñas de la provincia Talara del departamento de Piura.

**Tipo de informe :** Informe de Identificación de Pasivo Ambiental del Subsector Hidrocarburos

**Fecha :** Lima, 30 JUN. 2015

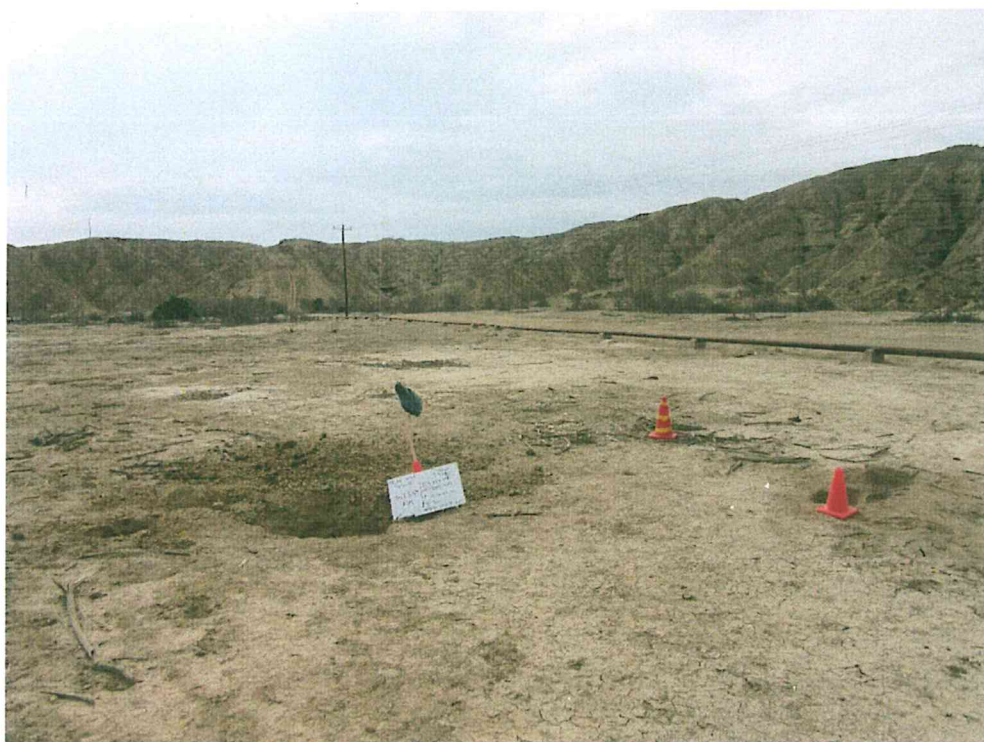
**Fotografía N° 2.** Vista panorámica de la ubicación del Pozo T4148, a 12 m aproximadamente se observa una línea de conducción.

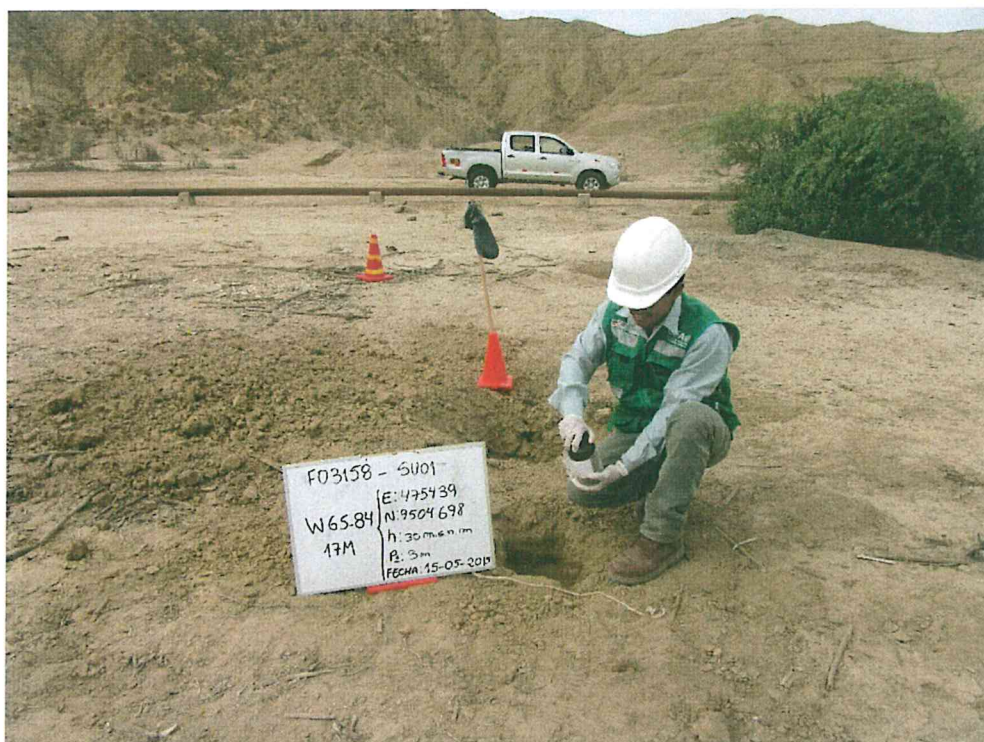
**Fotografía N° 3.** Toma de muestra de suelo en el punto F03158-SU01, ubicado a 1,5 m en dirección Nor oeste del Pozo T4148.

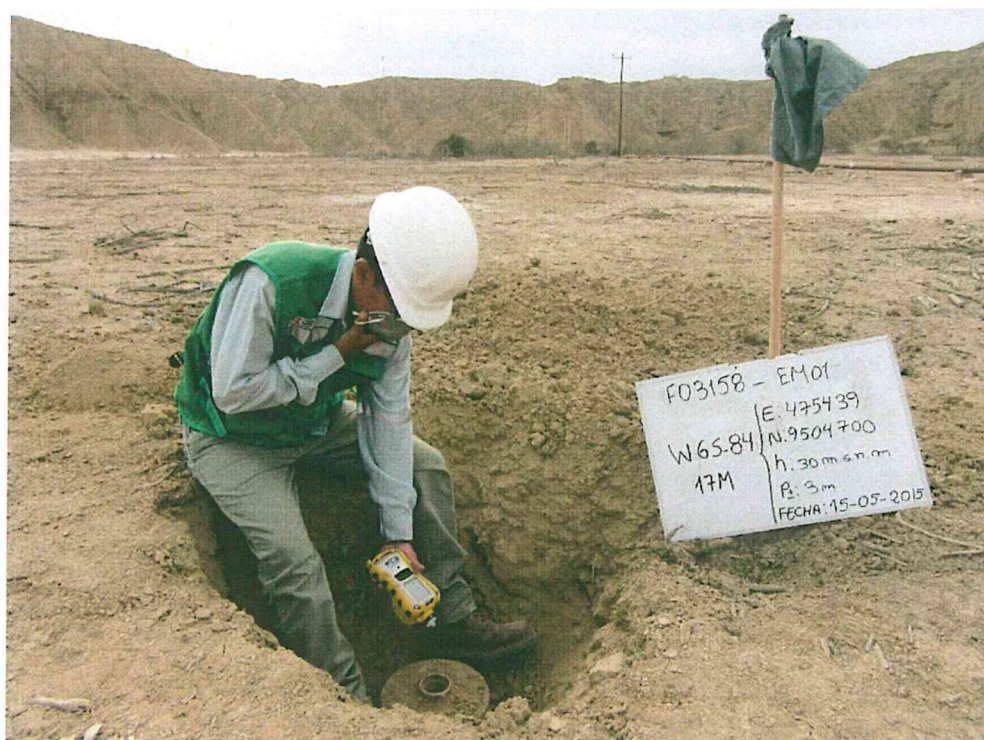
27. Los resultados obtenidos en boca de pozo (F03158-EM01) muestran solo la presencia de COVs, por lo que las emisiones gaseosas fugitivas provenientes del pozo estarían compuestas por una mezcla de gases que no poseen características inflamables, debido a que no se registraron valores del Límite Inferior de Explosividad (LEL); asimismo, las concentraciones de H<sub>2</sub>S no son consideradas relevantes en esta composición de gases puesto que no fueron detectadas.

**Fotografía N° 4.** Medición en el punto F03158-EM01, ubicado en boca del Pozo T4148.

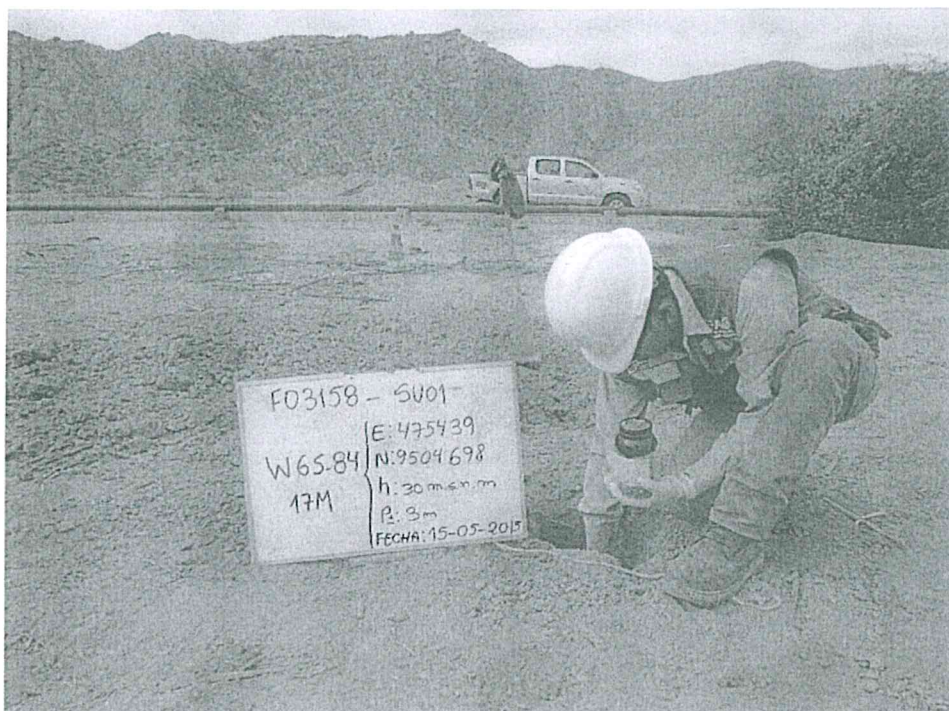
Fotografía N° 1. Toma de muestra de suelo en el punto F03158-SU01, ubicado a 1,5 m en dirección NO del Pozo T4148.

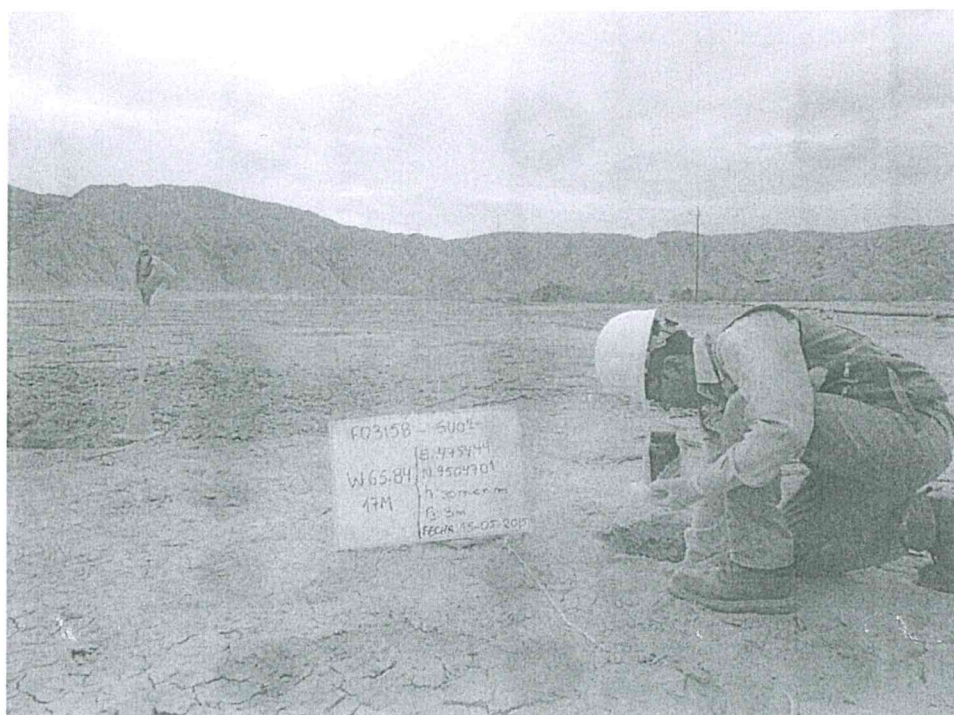
Fotografía N° 2. Toma de muestra de suelo en el punto F03158-SU02, ubicado a 5 m en dirección NE del Pozo T4148.

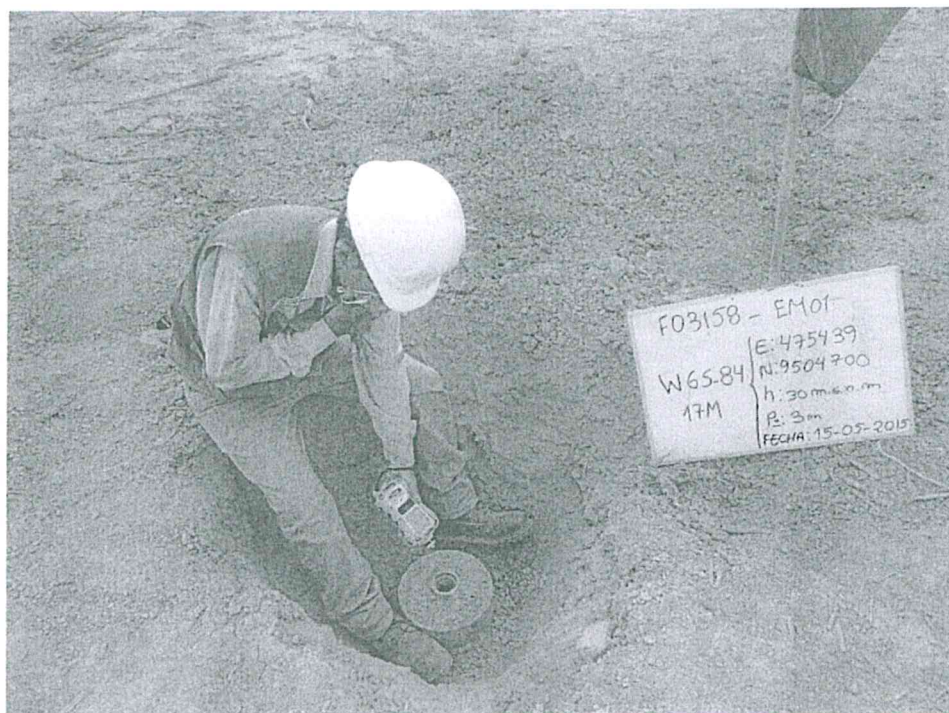
Fotografía N° 1. Medición en el punto F03158-EM01, ubicado en boca del Pozo T4148.

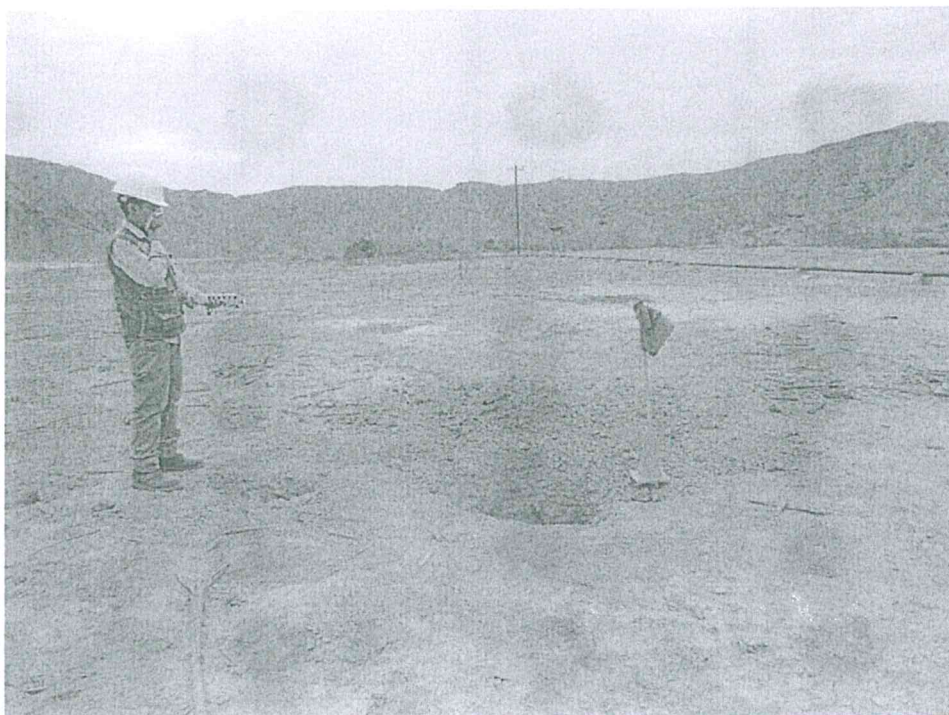
28. Los resultados obtenidos en los alrededores a la ubicación del pozo (F03158-VA01) muestran que no son significativos en comparación con las mediciones obtenidas en boca de pozo.

Fotografía N° 2. Mediciones en F03158-VA01, recorrido en el área circundante alrededor del Pozo T4148.

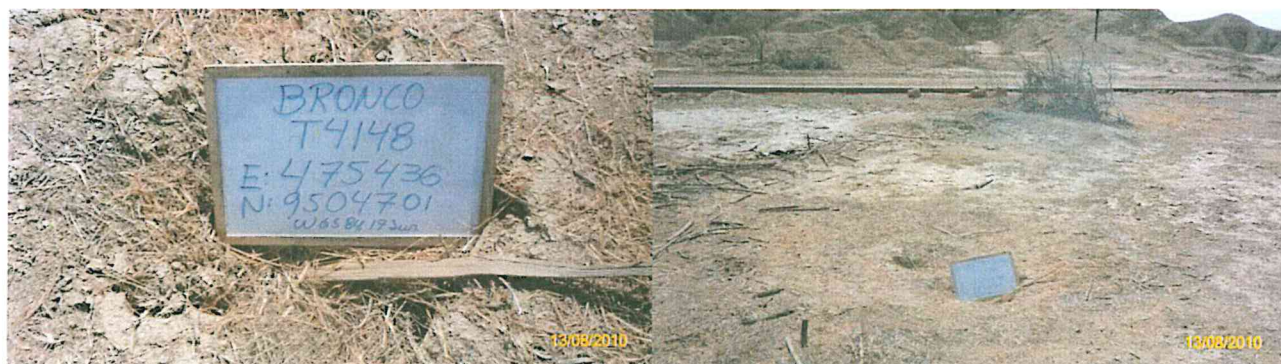
**3. REGISTRO FOTOGRÁFICO**

No se identifico pozo (NO UBICADO). Se ubicó las coordenadas UTM entre vegetación arbustiva seca, al lado de vía de acceso; no se percibe venteo, tampoco residuos sólidos circundantes al mismo.

Inadecuado abandono del pozo
