**INFORME N° 358 - 2014-OEFA/DE-SDCA-CIPASH**

ASUNTO : Identificación de pasivo ambiental del subsector hidrocarburos con código de Ficha OEFA F01494, ubicado en el Lote VII/VI (ex Lote VII), en el distrito de La Brea de la provincia Talara del departamento de Piura.

1. El presente Informe tiene por objeto comunicar que el pozo mal abandonado (con código PERUPETRO T_717) y el suelo contaminado circundante a él, constituyen un pasivo ambiental del subsector hidrocarburos, identificado con código de Ficha OEFA F01494. Este pasivo ambiental se encuentra ubicado en el distrito de La Brea de la provincia Talara del departamento de Piura, el cual fue verificado en campo el 5 de agosto de 2014.

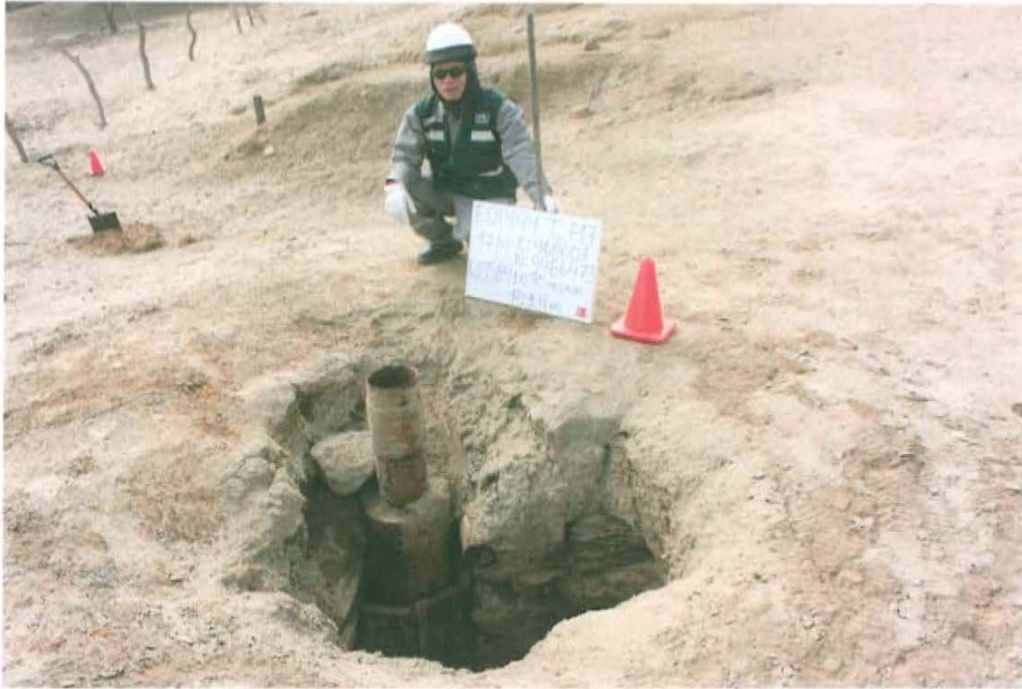
14. Durante la evaluación in situ realizada por el OEFA el 5 de agosto de 2014 se observó un pozo inactivo, el cual no cuenta con terraplén habilitado pero se encuentra cerca de una vía de acceso vehicular, presenta casing de superficie y de producción corroídos de aproximadamente 12 y 6 pulgadas de diámetro con conductora de madera, dentro de un hoyo de aproximadamente 1,2 m de profundidad. Asimismo, se observó que el pozo no

cuenta con elementos de cierre por lo que se encuentra abierto y expuesto al ambiente; sin embargo, no se percibió emisiones gaseosas provenientes del pozo ni se observó afloramiento superficial de líquidos (ver anexos 1, 2 y 3).

Fotografía N° 1. Pozo T_717, presenta casing de superficie y de producción dentro de un hoyo de 1,2 m de profundidad.

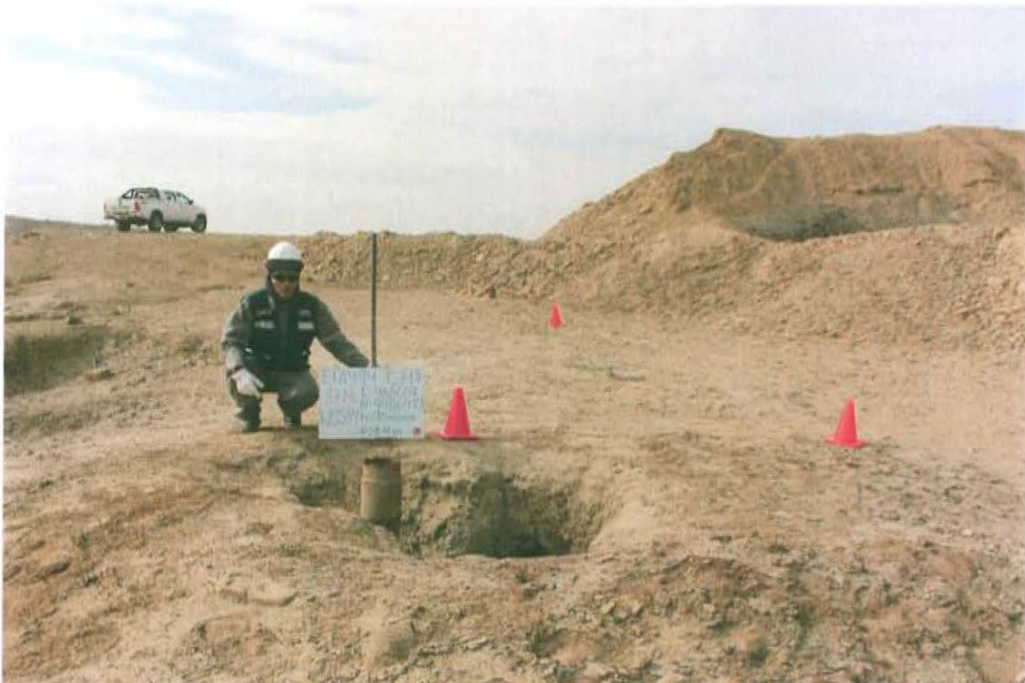
13. El área evaluada se encuentra en una zona desértica de bosque seco, el cual presenta distintas geoformas de colinas bajas, microtopografía ondulada y suelo altamente susceptible a la erosión eólica, de escasa precipitación y ausencia de escorrentías superficiales; sin embargo, se observa en la zona vegetación arbustiva entre las que se distinguen el algarrobo y el bichayo.

Fotografía N° 2. El área evaluada se encuentra en una zona desértica con distintas geformas de colinas bajas y microtopografía ondulada.

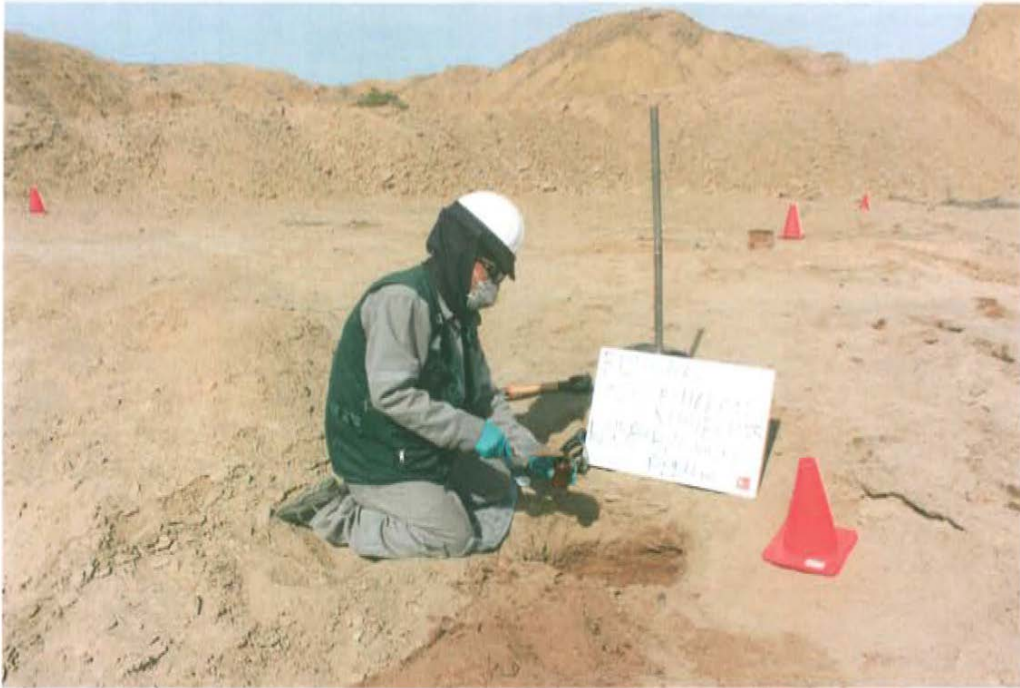
Fotografía N° 3. Toma de muestra de suelo en el punto F01494-SU01.

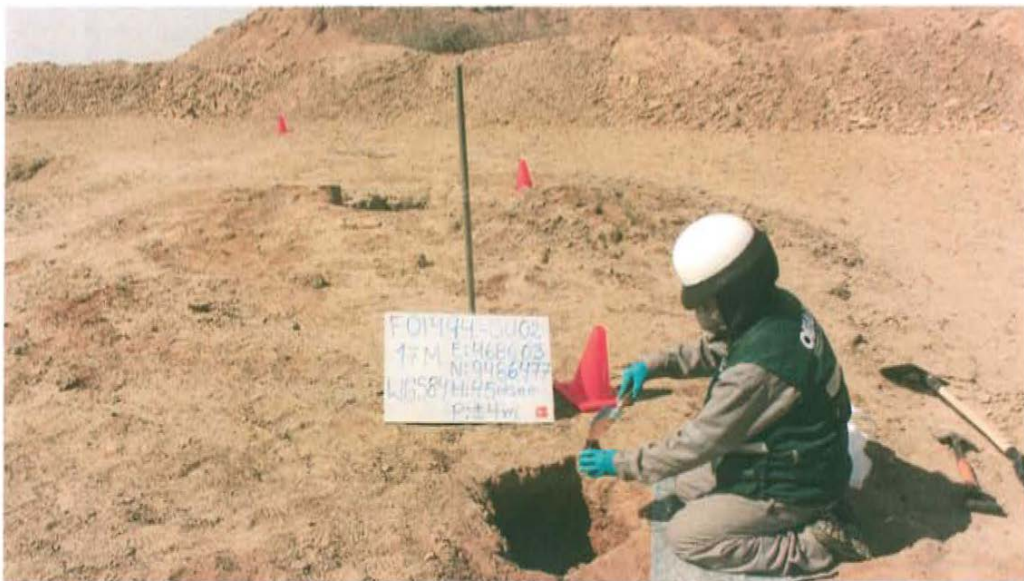
Fotografía N° 4. Toma de muestra de suelo en el punto F01494-SU02.

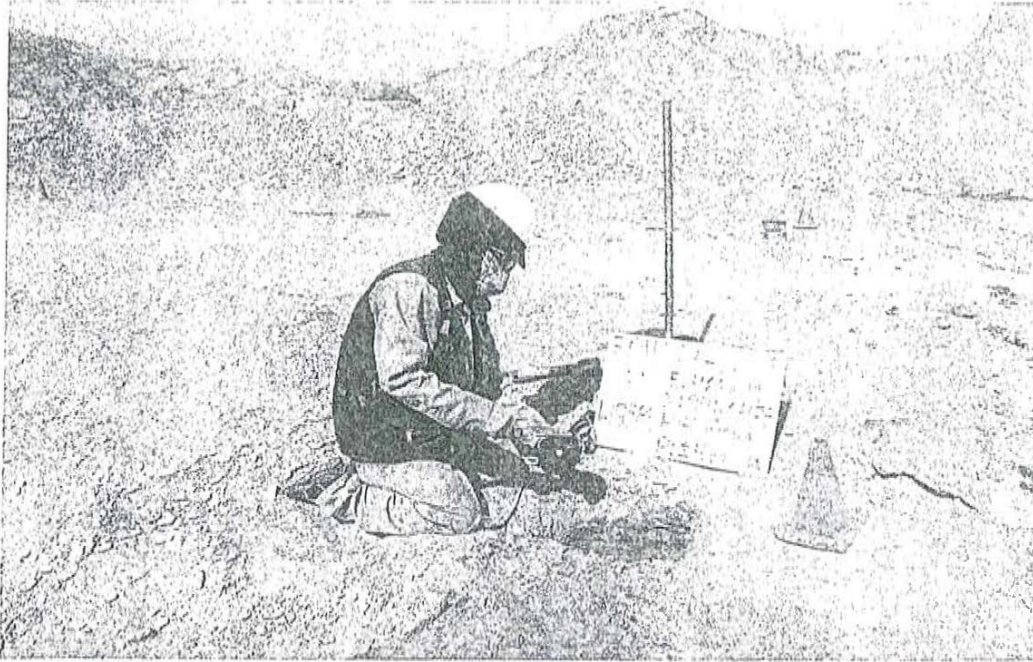
Fotografía N° 1. Toma de muestra de suelo en el punto F01494-SU01, aproximadamente a 4 m al Este del Pozo T_717 y a una profundidad de 0,35 m a 0,45 m de la superficie del suelo.

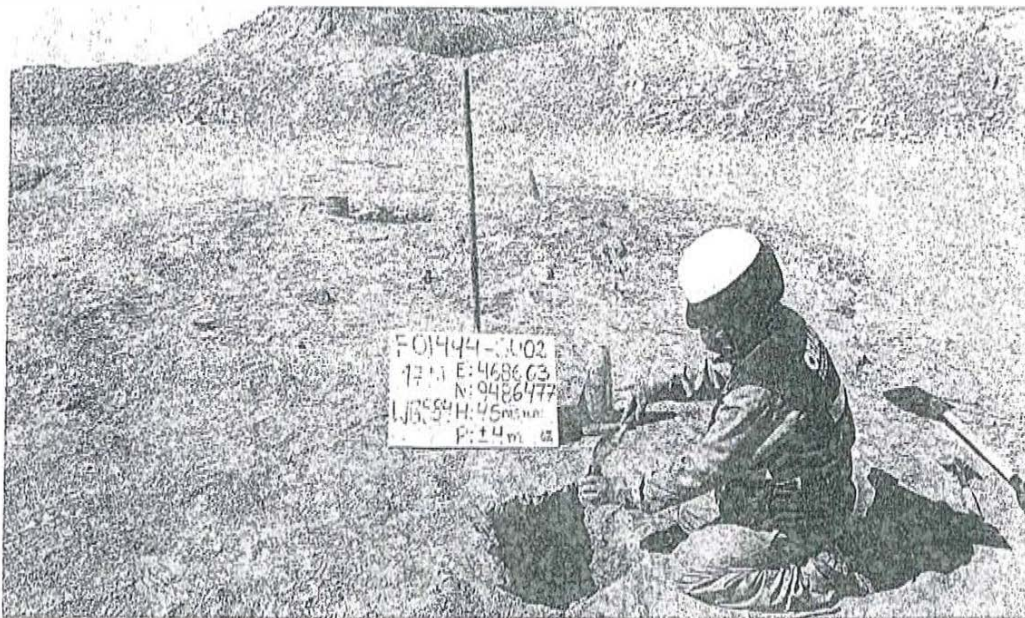
Fotografía N° 2. Toma de muestra de suelo en el punto F01494-SU02, aproximadamente a 4 m al Sur del Pozo T_717 y a una profundidad de 0,40 m a 0,50 m de la superficie del suelo.

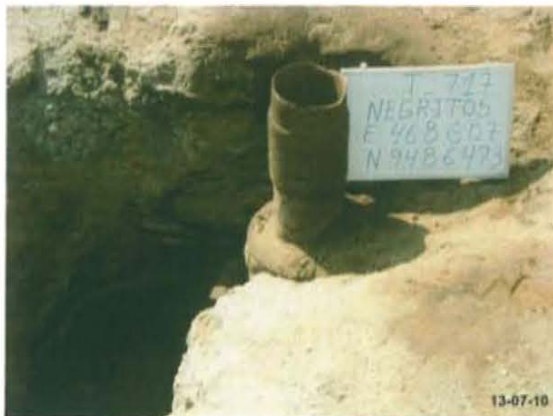
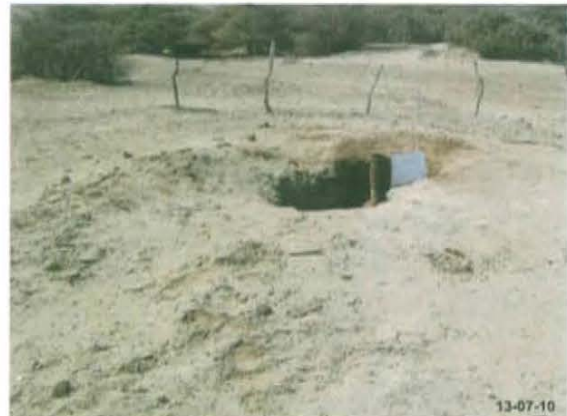
2. DESCRIPCIÓN DEL PASIVO AMBIENTAL
Estado del Pozo: ATA
Descripción de los Componentes existentes del Pozo: El pozo cuenta con 2 casing de superficie y producción, sin plataforma.
Aspectos Ambientales: No presenta Flora.
Contaminación Ambiental Por: Derrame de hidrocarburos (Suelo Impregnados de Hidrocarburo en una área aproximada de 6 m2). Presencia de Residuos sólidos (restos de madera).
Descripción de referencias y/o acceso al Pozo: Referencia terreno de Chacareros, con acceso.
Descripción del Aspecto Social: No se visualizó indicios de presencia de pobladores para extracción de Hidrocarburo.
3. REGISTRO FOTOGRÁFICO

4. CAUSA / ORIGEN
Inadecuado abandono del pozo
5. TIPOS DE PASIVOS AMBIENTALES (Marque con X el que corresponda).
