**INFORME N° 113 - 2015-OEFA/DE-SDCA-CIPASH**

**ASUNTO** : Identificación de pasivo ambiental del subsector hidrocarburos con  
código de Ficha OEFA F01224, ubicado en el Lote III, en el distrito de  
La Brea - Negritos de la provincia Talara del departamento de Piura.

### III. IDENTIFICACIÓN DE PASIVO AMBIENTAL DEL SUBSECTOR HIDROCARBUROS CON CÓDIGO DE FICHA OEFA F01224

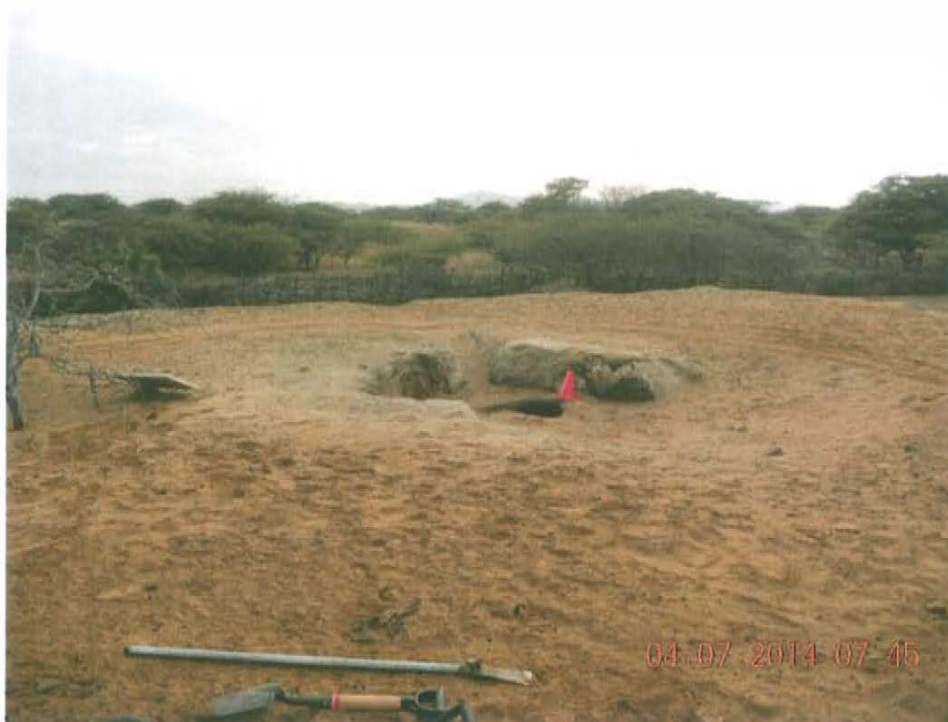
Fotografía N° 1. Vista panorámica del pozo T2600, ubicado dentro de restos de una cantina deteriorada y suelo con presencia de hidrocarburos a nivel superficial.

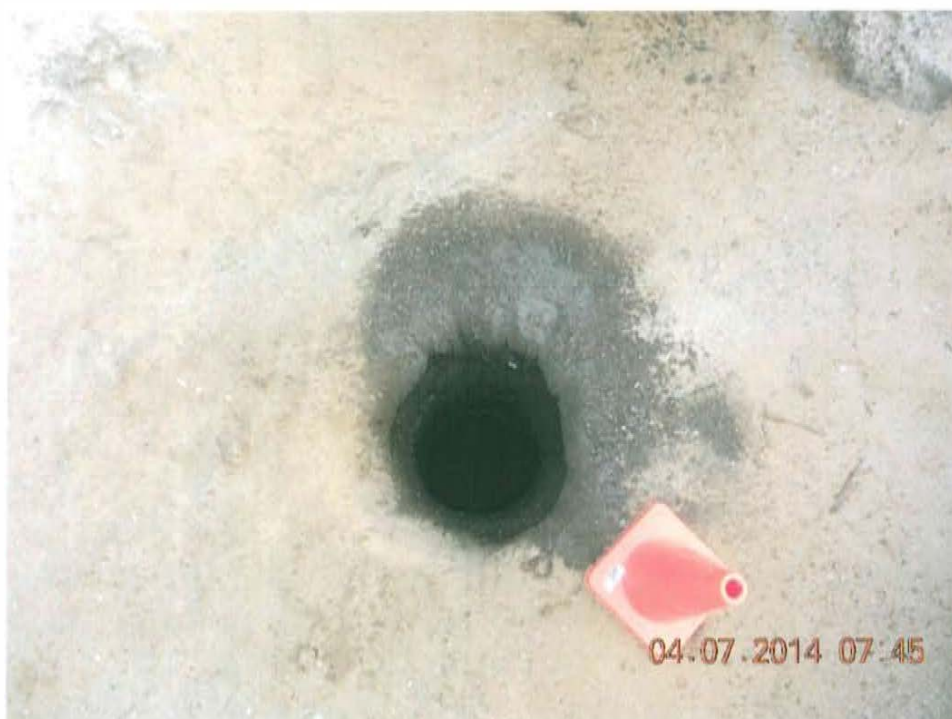
Fotografía N° 2. Se visualiza un casing de 13 plg de diámetro, ubicado a 0,14 m por debajo del nivel del suelo.

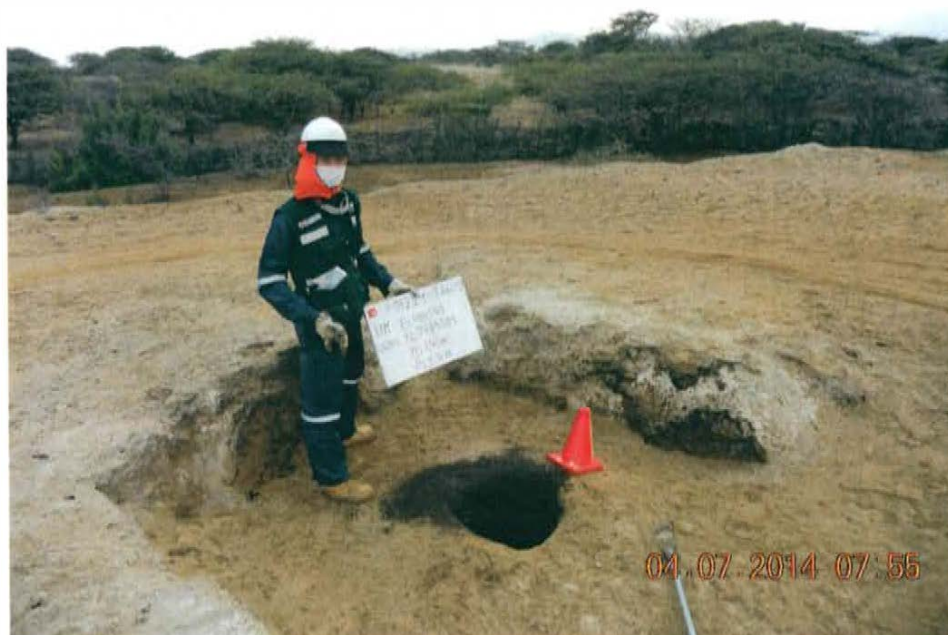
Fotografía N° 3. El pozo T2600, está ubicado dentro de restos de una cantina de concreto deteriorada de 6,76 m<sup>2</sup> x 0,5 m de profundidad.

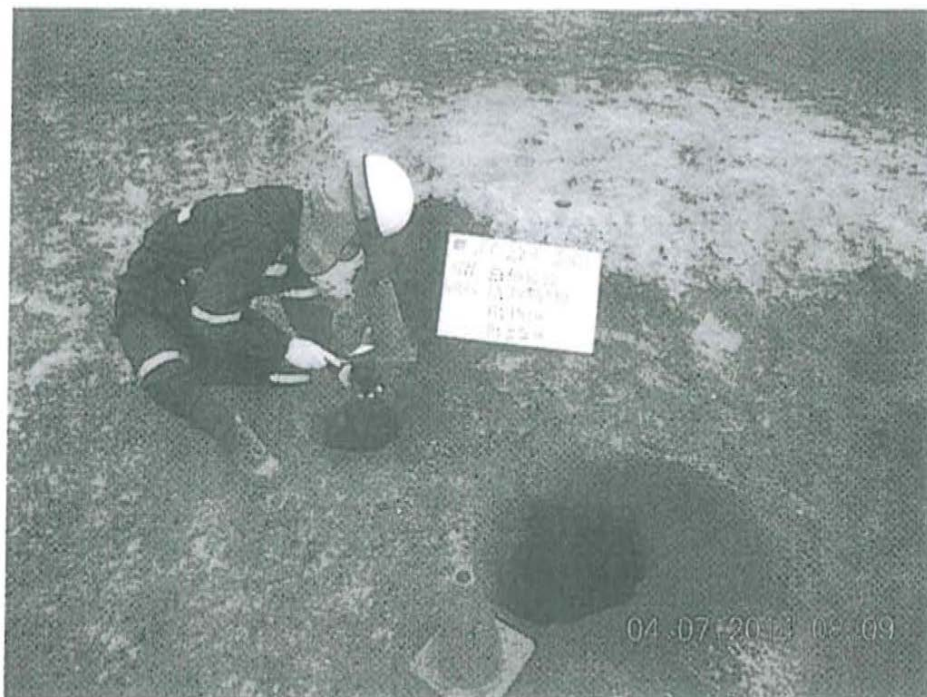
Fotografía N° 1. Toma de muestra de suelo en el punto F01224-SU01, ubicado a 0,79 m aproximadamente del Pozo T2600.

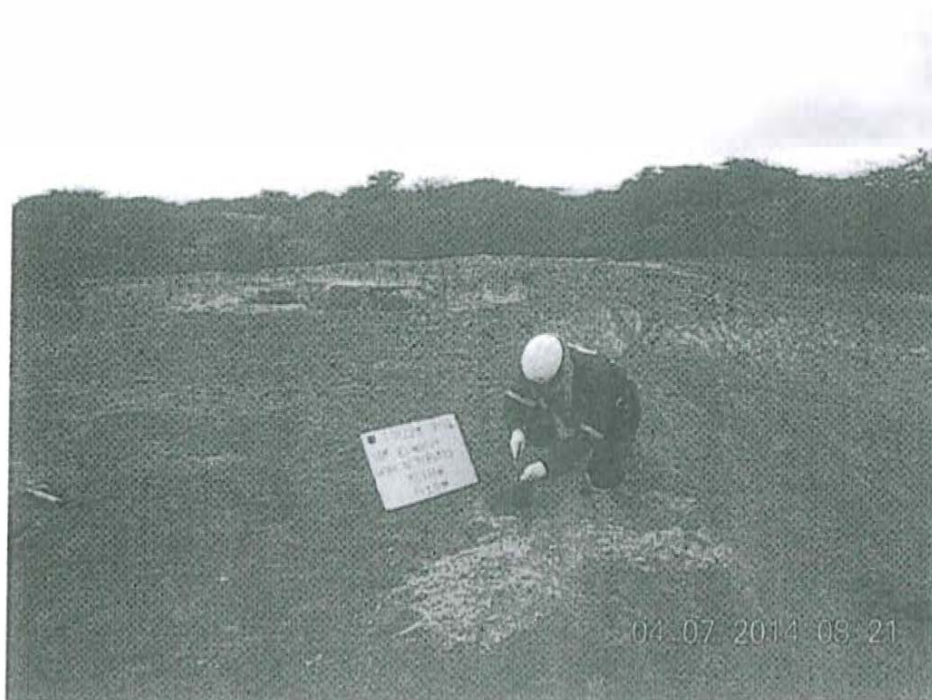
Fotografía N° 2. Toma de muestra de suelo en el punto F01224-SU02, ubicado a 15 m aproximadamente del Pozo T2600.

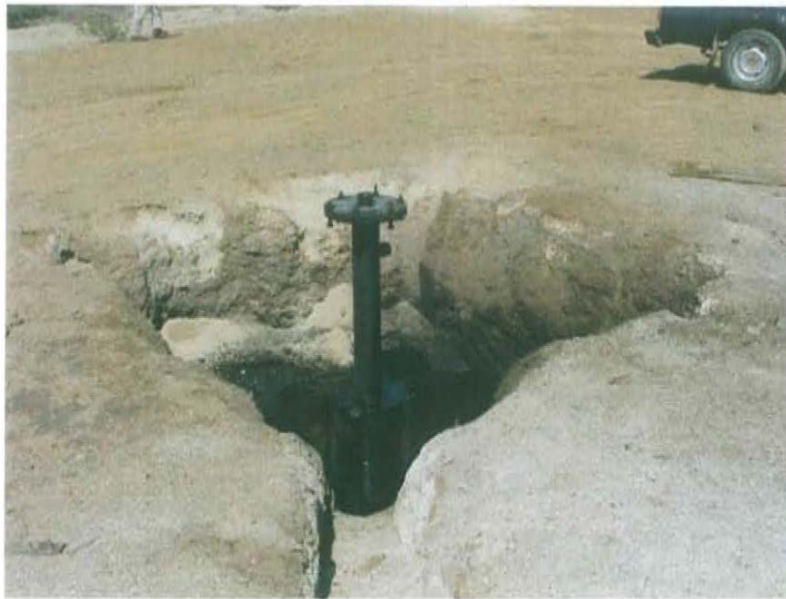
## POZO T2600 LA BREA

Pozo lleno de fluido, está cayendo petróleo a la cantina y poco a poco la está llenando, le faltan válvulas.

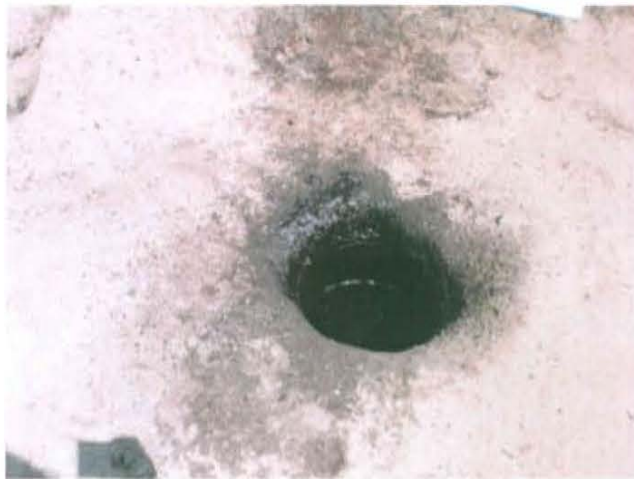
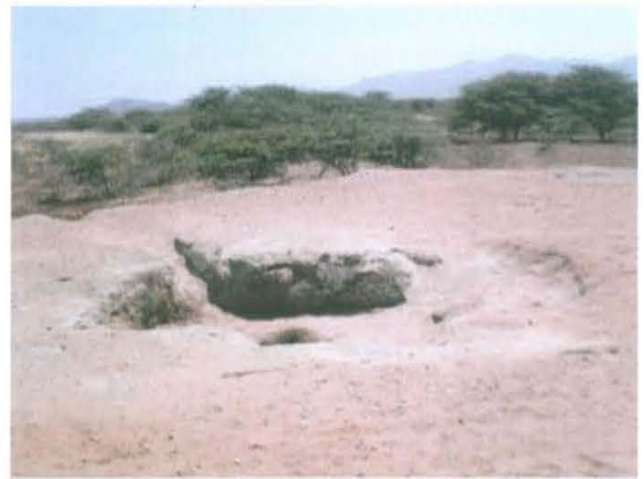
**3. REGISTRO FOTOGRÁFICO**

En la cantina del pozo APA T2600 se observó suelos impregnados con hidrocarburos, no se observaron poblaciones cercanas, la zona no cuenta con vías de acceso al pozo. Las especies vegetales de la zona son Espino, Gramíneas, Zapote, entre otras.

Pozo mal abandonado
