**INFORME N° 501 - 2014-OEFA/DE-SDCA-CIPASH**

**ASUNTO :** Identificación de pasivo ambiental del subsector hidrocarburos, con código de Ficha OEFA F00882, ubicado en el Lote I, del distrito de la Brea Negritos, provincia de Talara, del departamento de Piura.

1. El presente Informe tiene por objeto comunicar que el pozo mal abandonado (con código PEREUPETRO T\_888), constituye un pasivo ambiental del subsector hidrocarburos, identificado con código de Ficha OEFA F00882. Este pasivo ambiental se encuentra ubicado en el Lote I del distrito de Negritos de la provincia de Talara del departamento de Piura, el cual fue verificado en campo el 26 de abril de 2014.

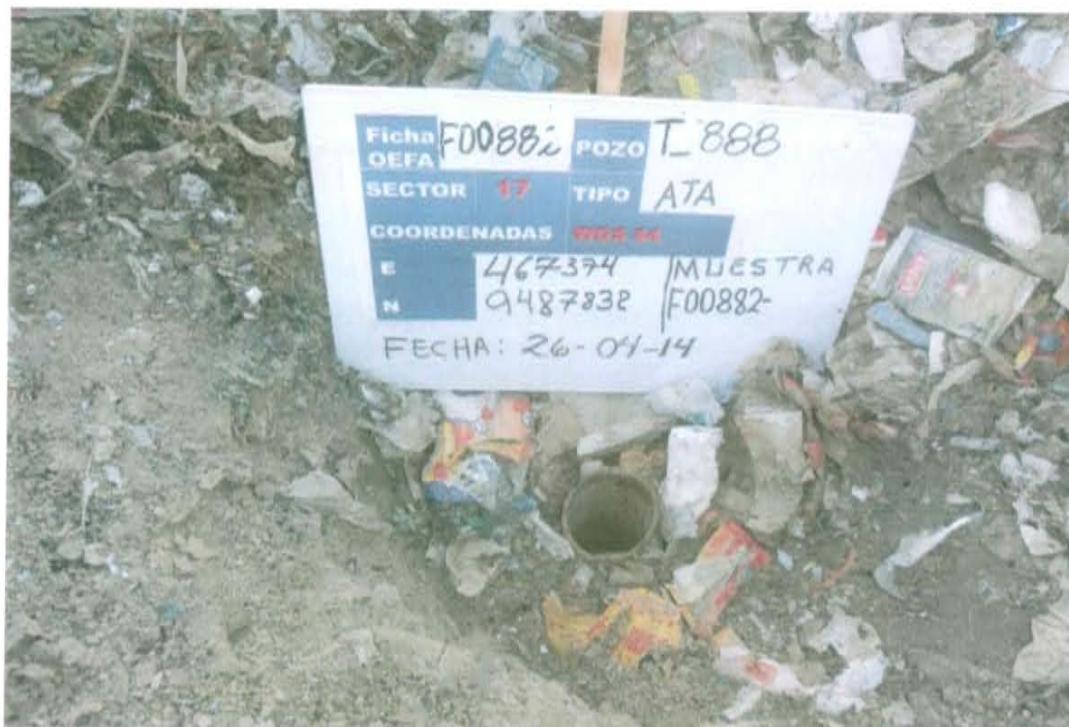
14. Durante la evaluación in situ realizado por el OEFA el 26 de abril de 2014, se observó un pozo inactivo ubicado en un terreno habilitado con acceso vehicular, se encuentra en el interior de un hoyo superficial, donde se observó el casing cortado con exposición al ambiente a 0,32 m, de la superficie del suelo con signos visibles de corrosión, no presenta cabezal ni válvulas de cierre que aseguren el hermetismo del pozo. Sin embargo, no se percibió emisiones gaseosas provenientes del pozo ni se evidenció afloramiento superficial de fluidos en su entorno.

Fotografía N° 1. Vista de la ubicación georeferencial donde se observa el pozo con el casing cortado expuesto al ambiente dentro de un hoyo superficial.

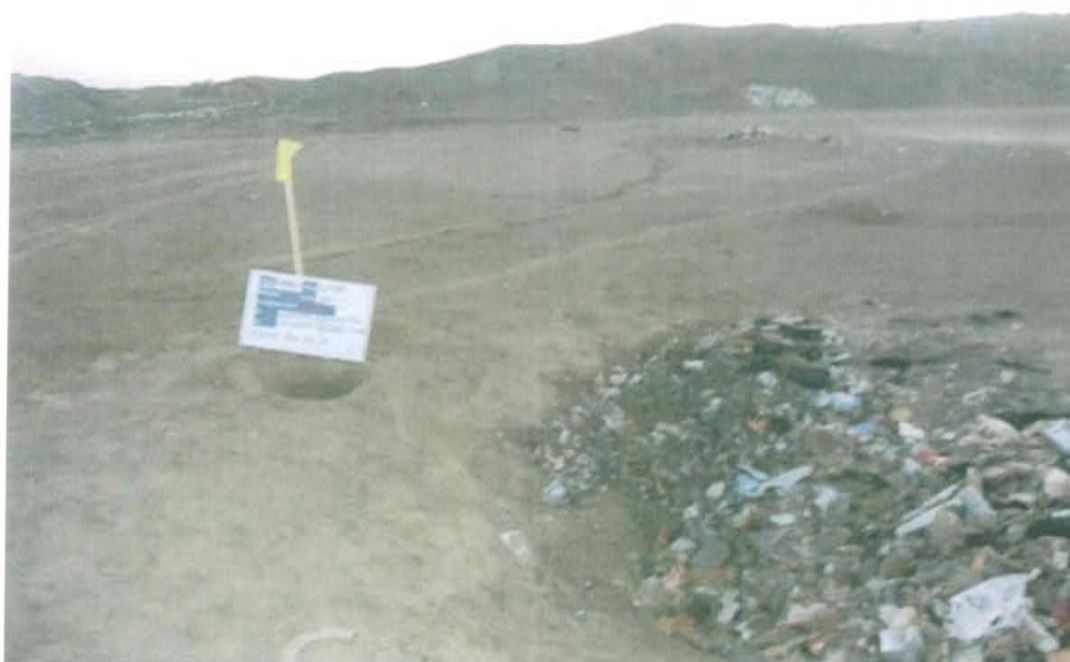
Fotografía N° 2. Vista donde se observa el estado actual del pozo y el relieve existente en el entorno del área.

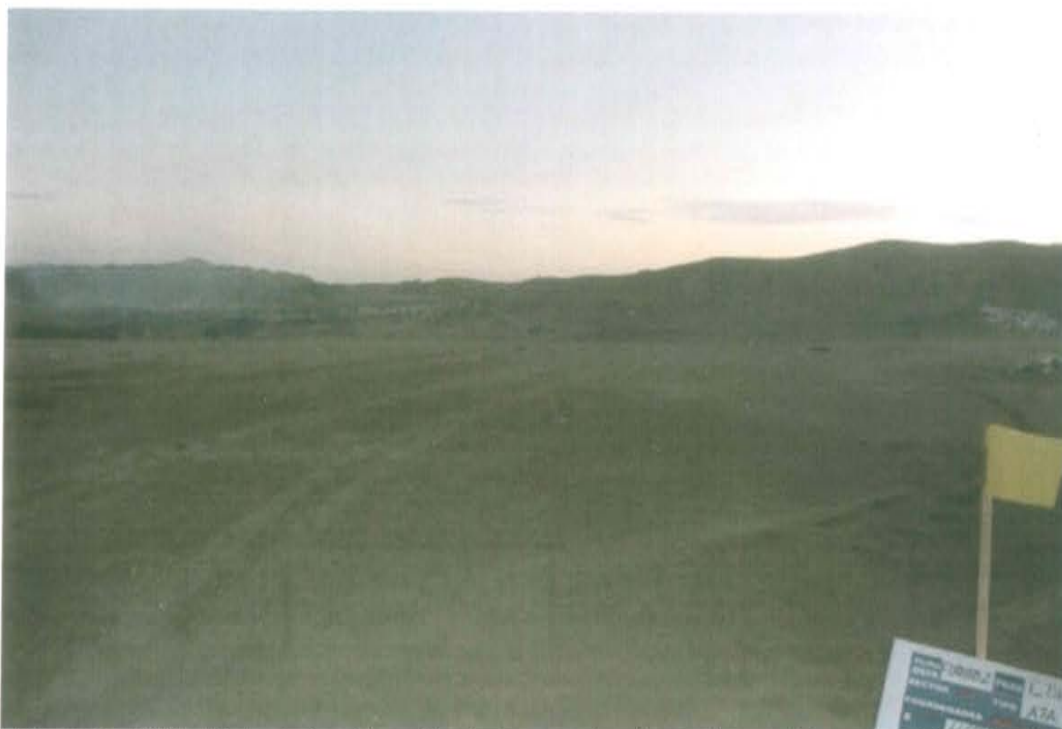
Fotografía N° 3. Vista de la obtención de la muestra de suelo en el área de ubicación del pozo en el punto F00882-SU01.

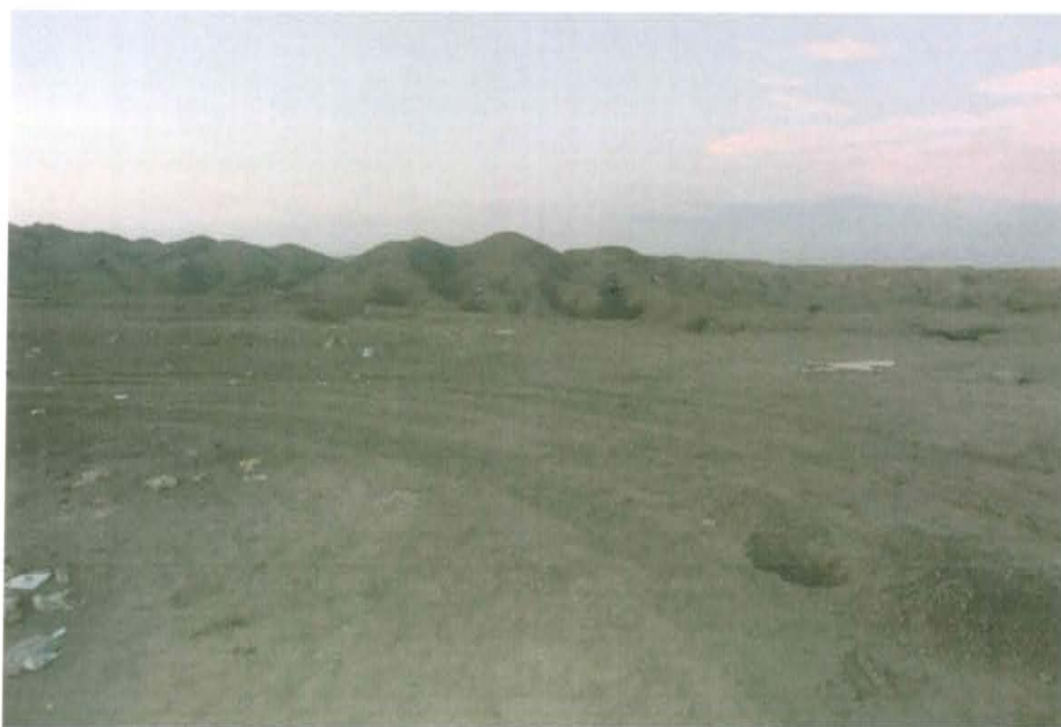
Fotografía N° 4. Vista de la obtención de la muestra de suelo en el área de ubicación del pozo en el punto F00882-SU02

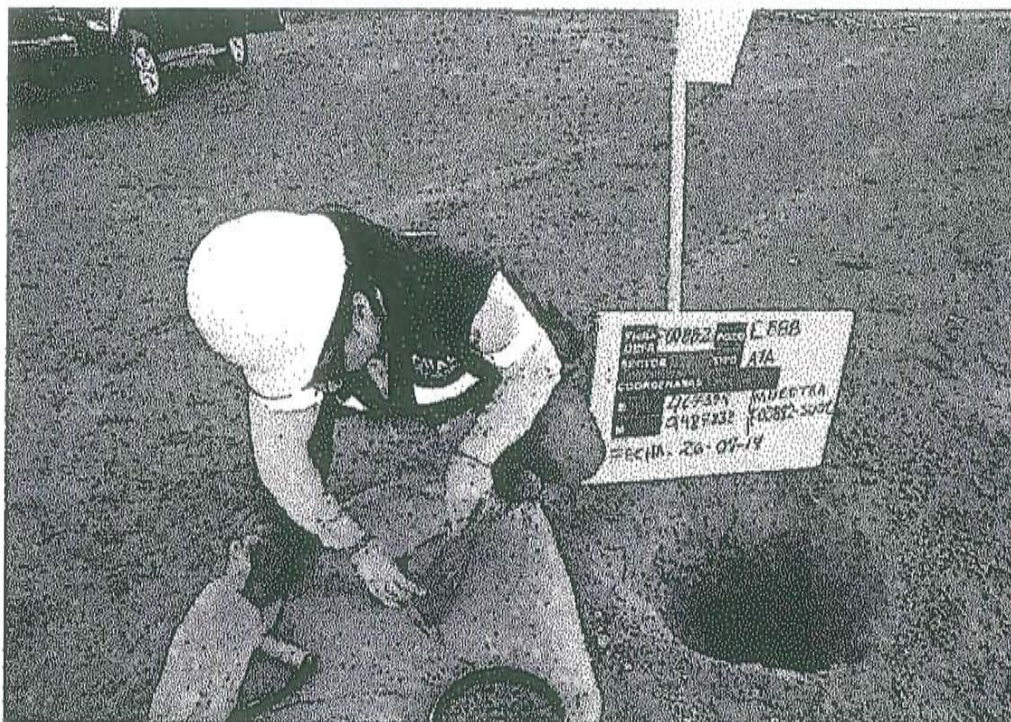
Fotografía N° 1. Toma de muestra de suelo en el punto F00882-SU01, ubicado a 2,4 m de distancia del Casing, Pozo T\_888.

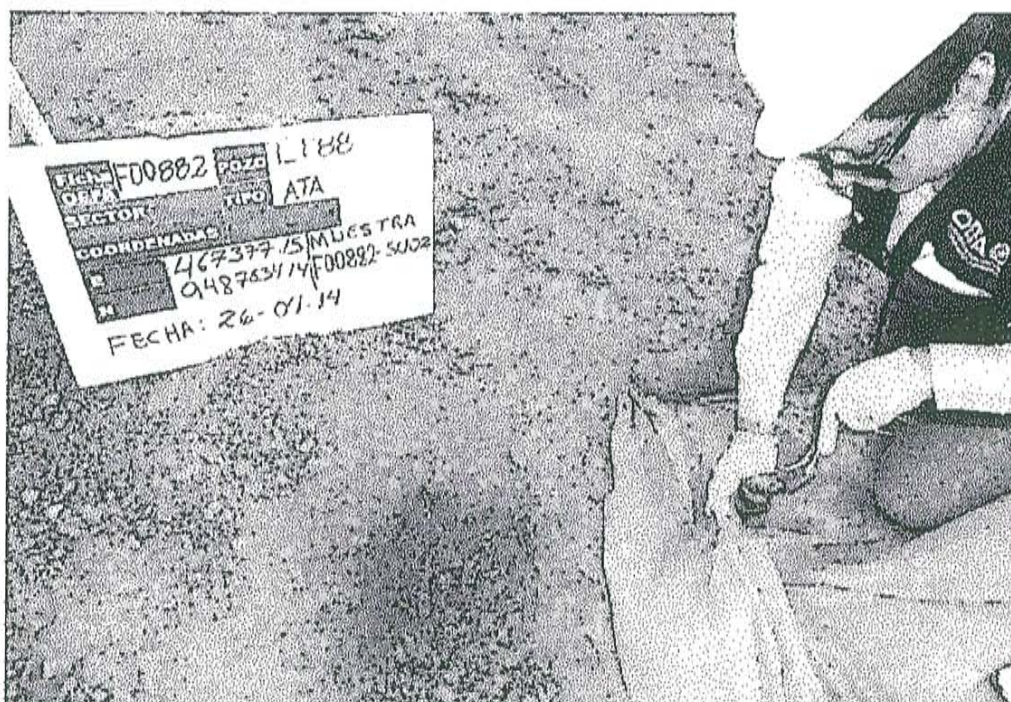
Fotografía N° 2. Toma de muestra de suelo en el punto F00882-SU02, ubicado a 5,6 m de distancia del Casing, Pozo T\_888.

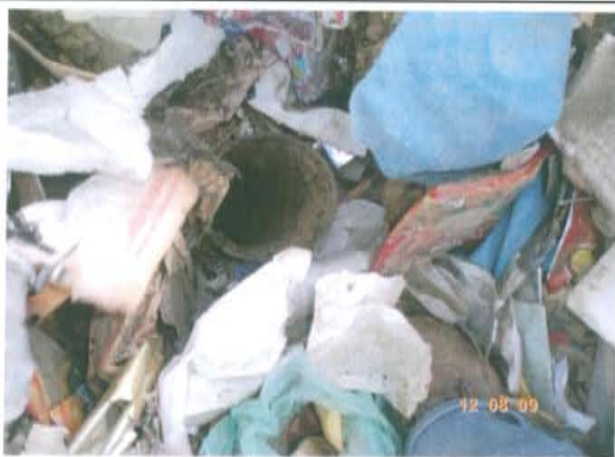
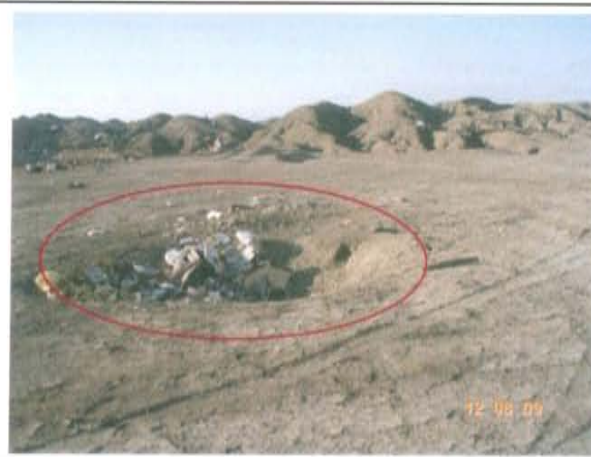
**3. REGISTRO FOTOGRÁFICO**

Pozo abandonado sin cabezal, con casing sin tapón. No se evidenció hidrocarburos líquidos disperso en la plataforma, ni en las quebradas circundantes, no se constató viviendas asentadas en la zona. El pozo colinda por el sur con el botadero de negritos por lo que se observó residuos en la plataforma y en la cantina. Zona desértica con poca presencia de vegetación en el área de influencia directa como el algarrobo y pastos secos.

Inadecuado abandono de pozo.
