V°B° _____ Hora: 4:00
Firma _____**INFORME N° 490 - 2014-OEFA/DE-SDCA-CIPASH**

ASUNTO : Identificación de pasivo ambiental del subsector hidrocarburos con código de Ficha OEFA F01338, ubicado en el Lote VII/VI (Ex Lote VII), en el distrito de La Brea de la provincia Talara del departamento de Piura.

III. IDENTIFICACIÓN DE PASIVO AMBIENTAL DEL SUBSECTOR HIDROCARBUROS CON CÓDIGO DE FICHA OEFA F01338

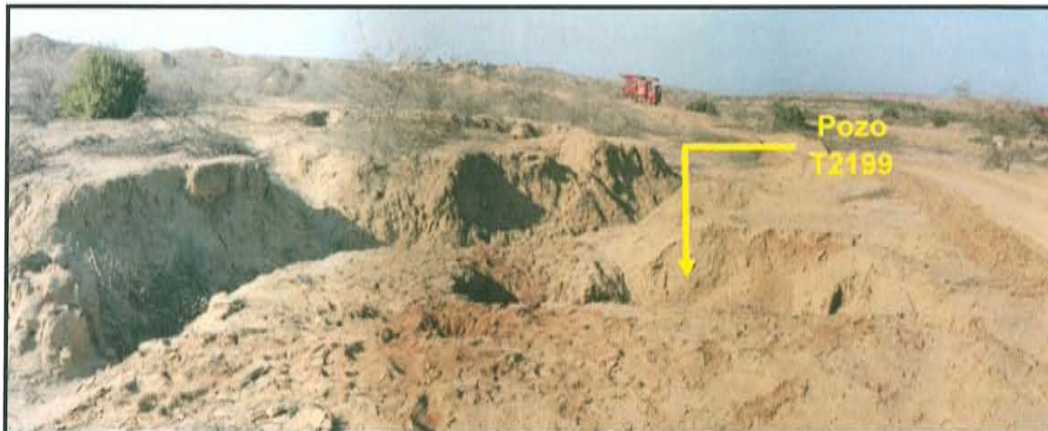
Fotografía N° 2. Área de terreno inhabilitado con poca presencia de vegetación alrededor del pozo T2199.

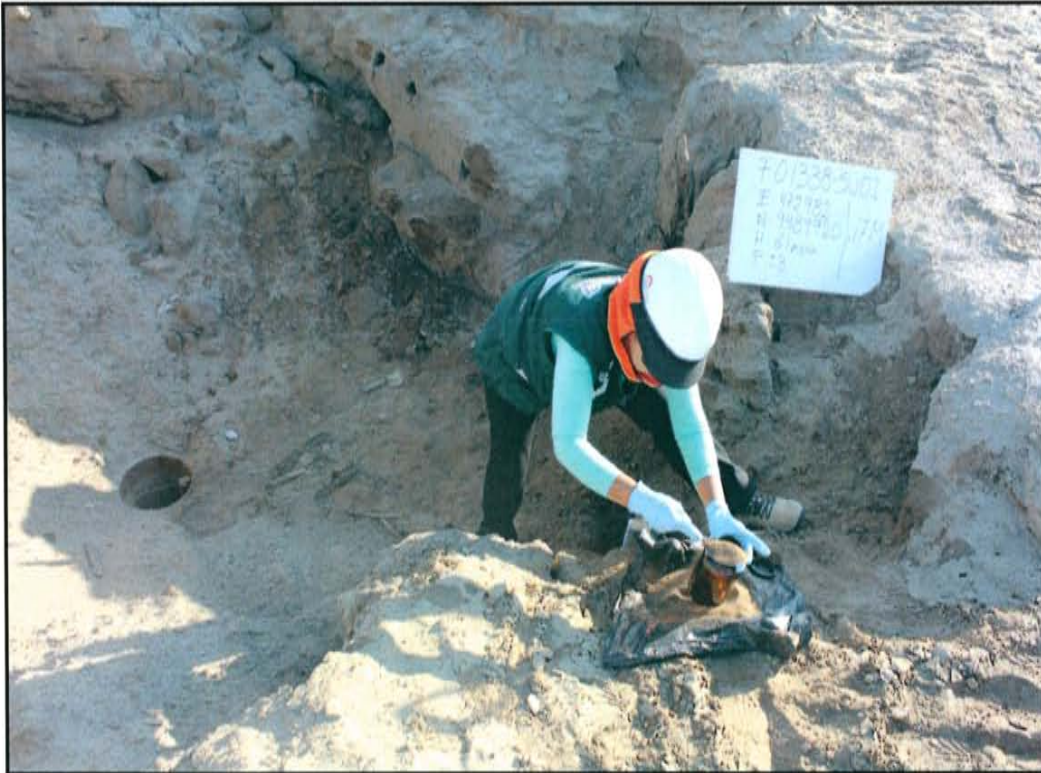
Fotografía N° 3. Toma de muestra en el punto F01338-SU01, ubicado a 1,8 m de distancia del casing del pozo T2199 a una profundidad de 0,4 m de la superficie del suelo.

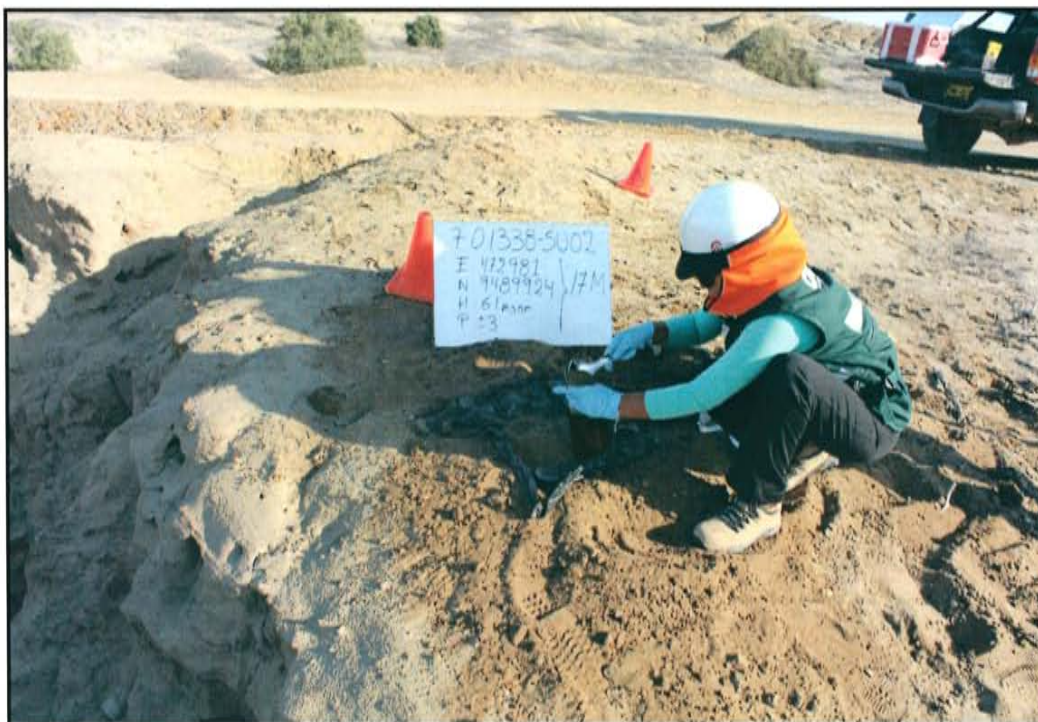
Fotografía N° 4. Toma de muestra en el punto F01338-SU02, ubicado a 4,3 m de distancia del casing del pozo T2199 a una profundidad de 0,35 m de la superficie del suelo.

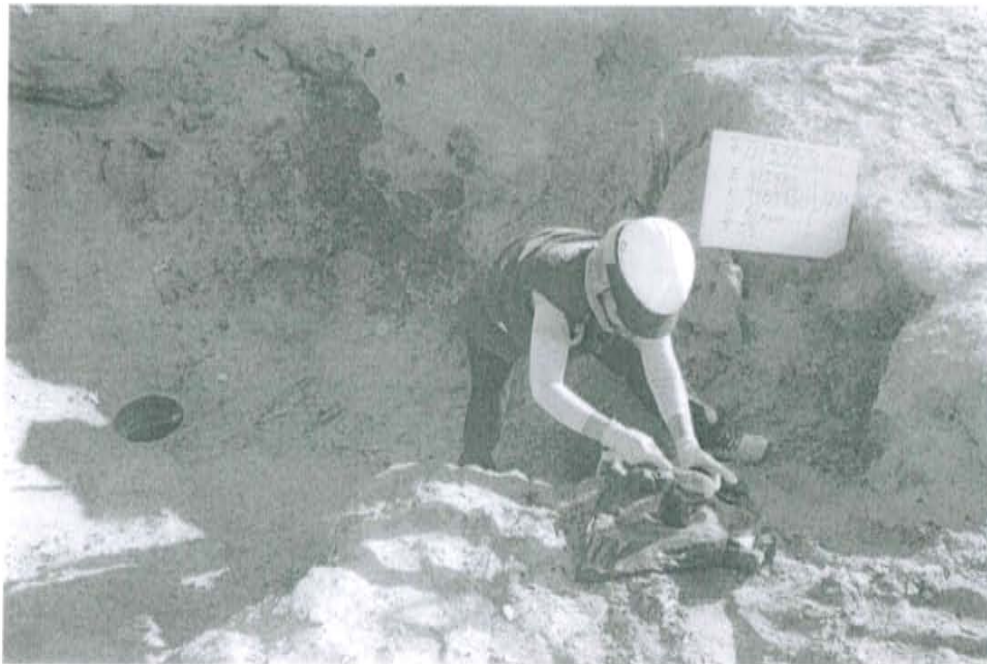
Fotografía N° 1. Toma de muestra en el punto F01338-SU01, ubicado a 1,8 m de distancia del casing del pozo T 2199 a una profundidad de 0,4 m de la superficie del suelo.

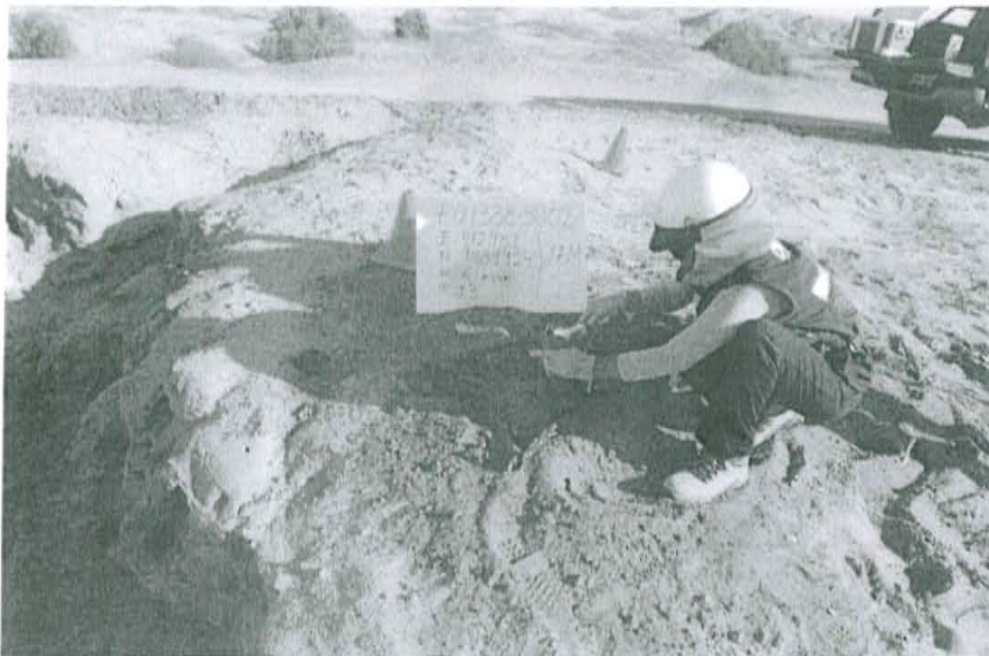
Fotografía N° 2. Toma de muestra en el punto F01338-SU02, ubicado a 4,3 m de distancia del casing del pozo T 2199 a una profundidad de 0,35 m de la superficie del suelo.
