**INFORME N° 0453 - 2015-OEFA/DE-SDCA-CIPASH**

**ASUNTO** : Identificación de pasivo ambiental del subsector hidrocarburos con código de Ficha OEFA F02389, ubicado en el Lote I, en el distrito La Brea Negritos de la provincia Talara del departamento de Piura.

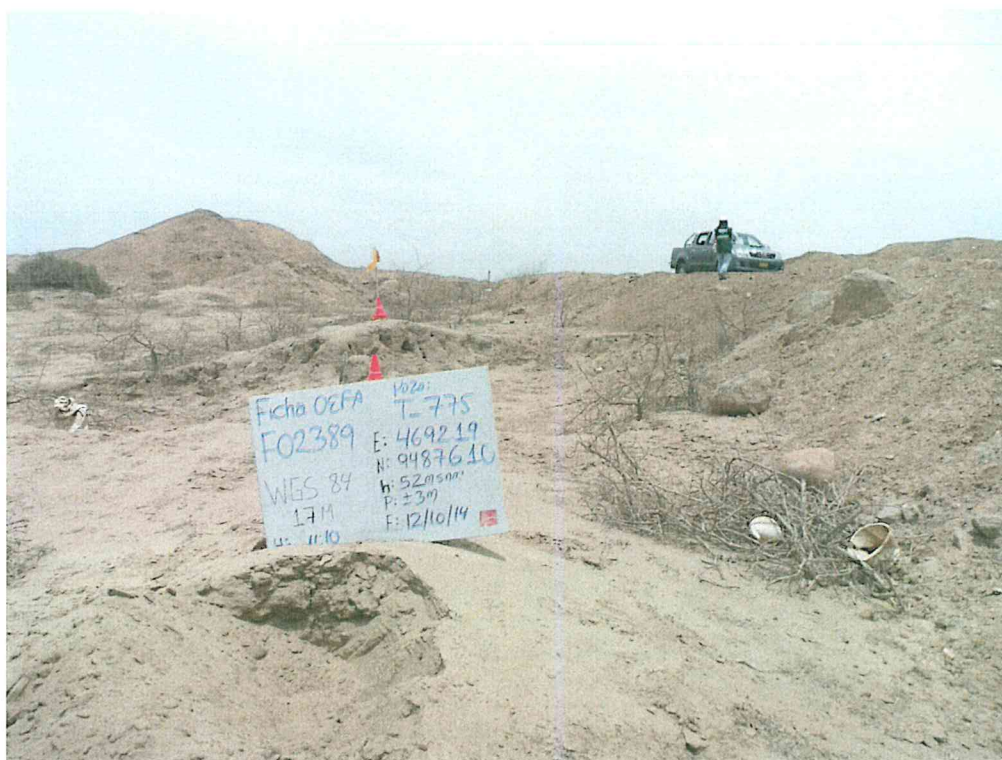
Fotografía N° 1. Pozo T\_775 no ubicado superficialmente se encuentra enterrado, en un terreno ligeramente ondulado.

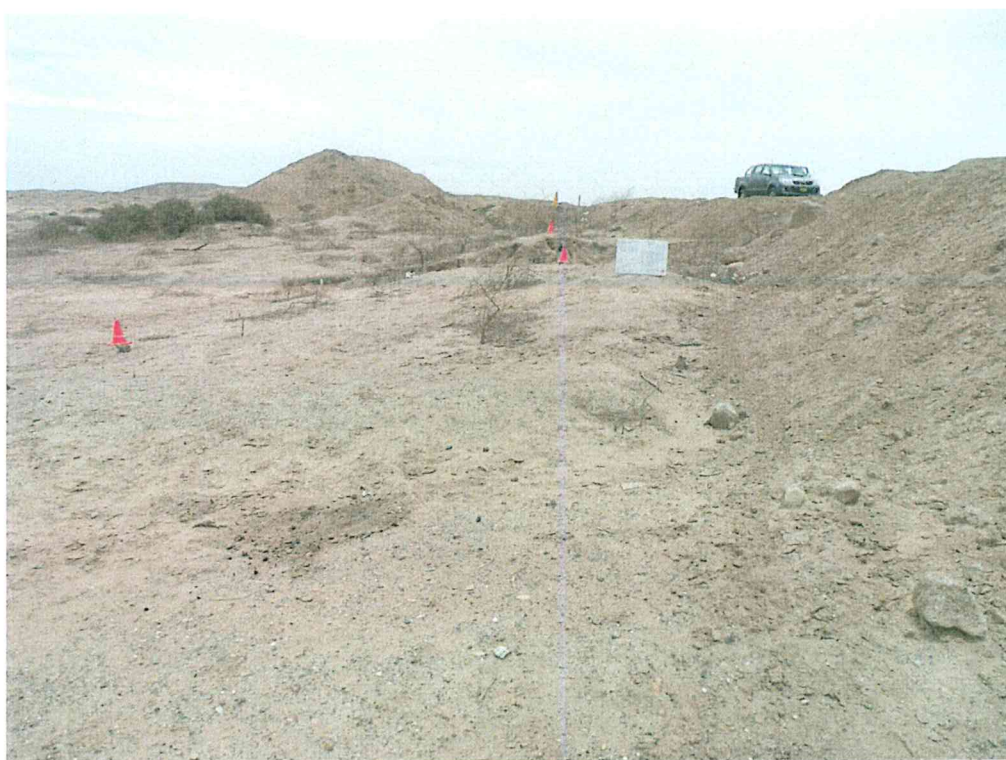
Fotografía N° 2. Vista panorámica de la posible ubicación del Pozo T\_775.

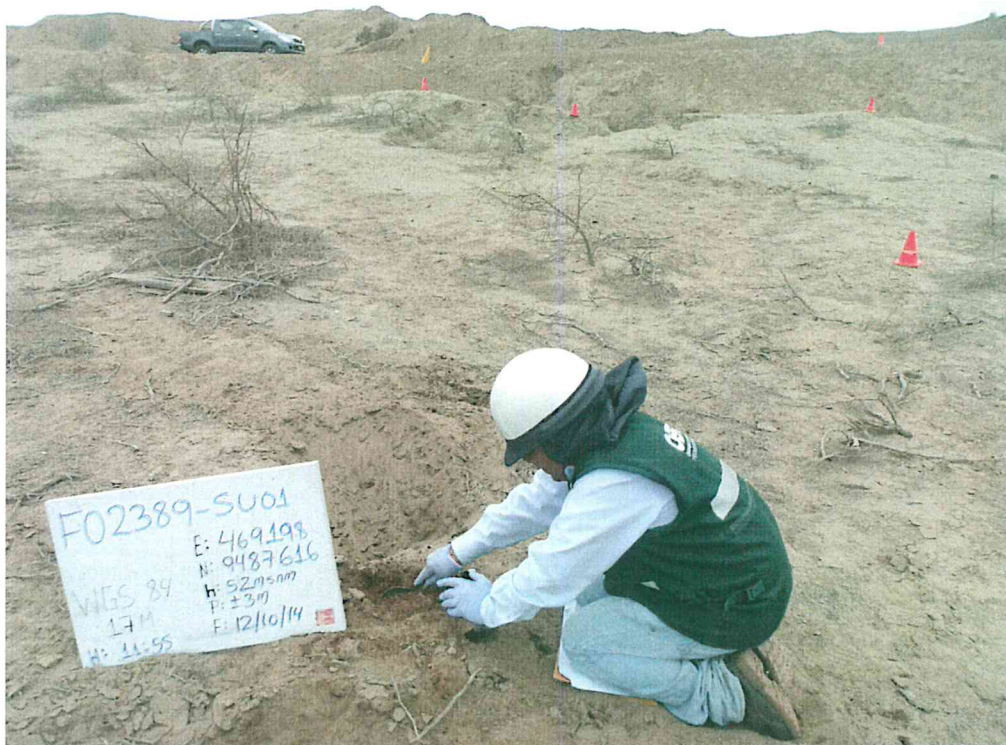
Fotografía N° 3. El área donde se ubicaría el pozo no presenta terraplén ni vía de acceso directo, además presenta vegetación seca escasa.

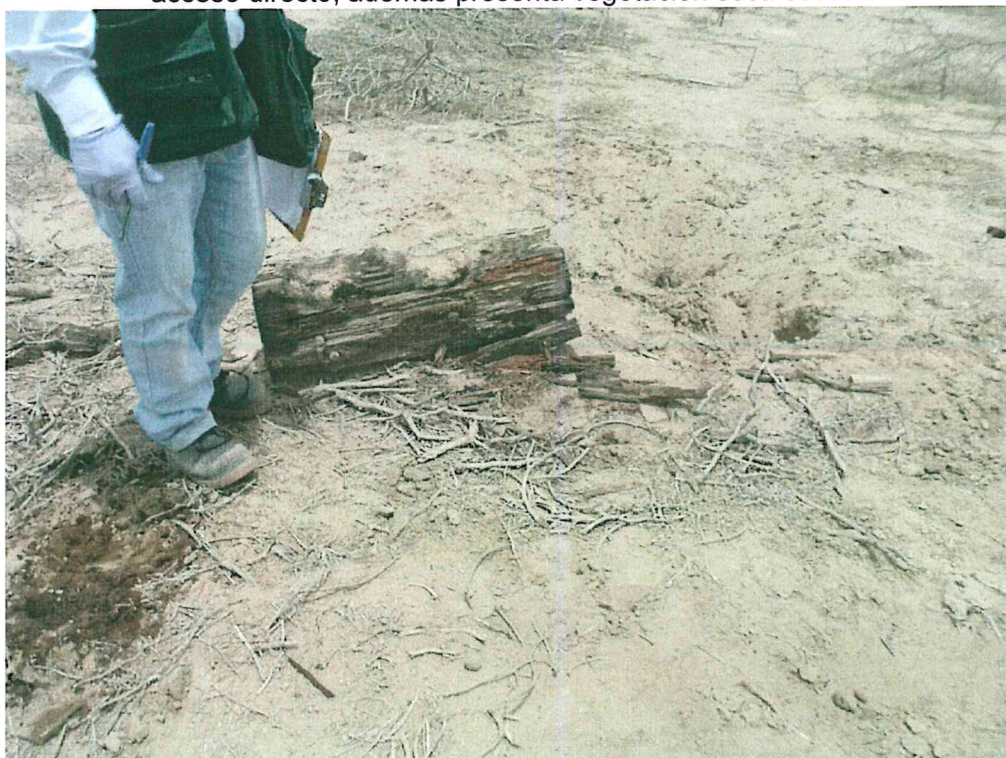
Fotografía N° 4. No se percibe emisiones gaseosas, no se observa afloramiento de fluidos, sin embargo hay presencia de suelos con hidrocarburos sobre montículos del terreno y restos de madera.

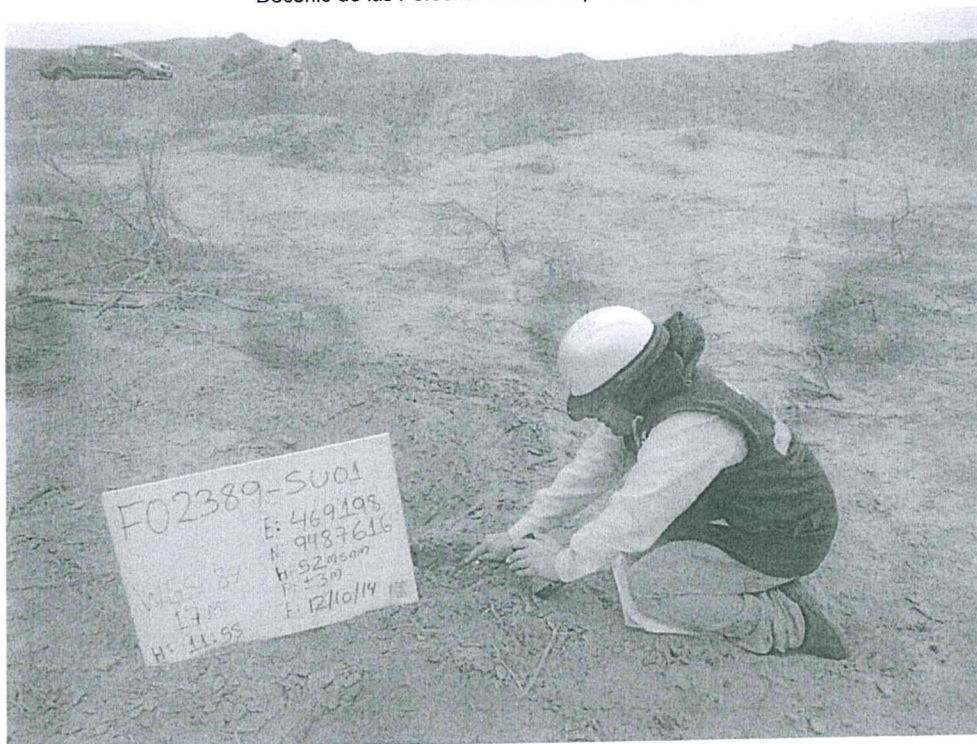
Fotografía N° 1. Toma de muestra de suelo en el punto F02389-SU01, ubicado a 20 m de distancia, al oeste de la posible ubicación del Pozo T\_775.

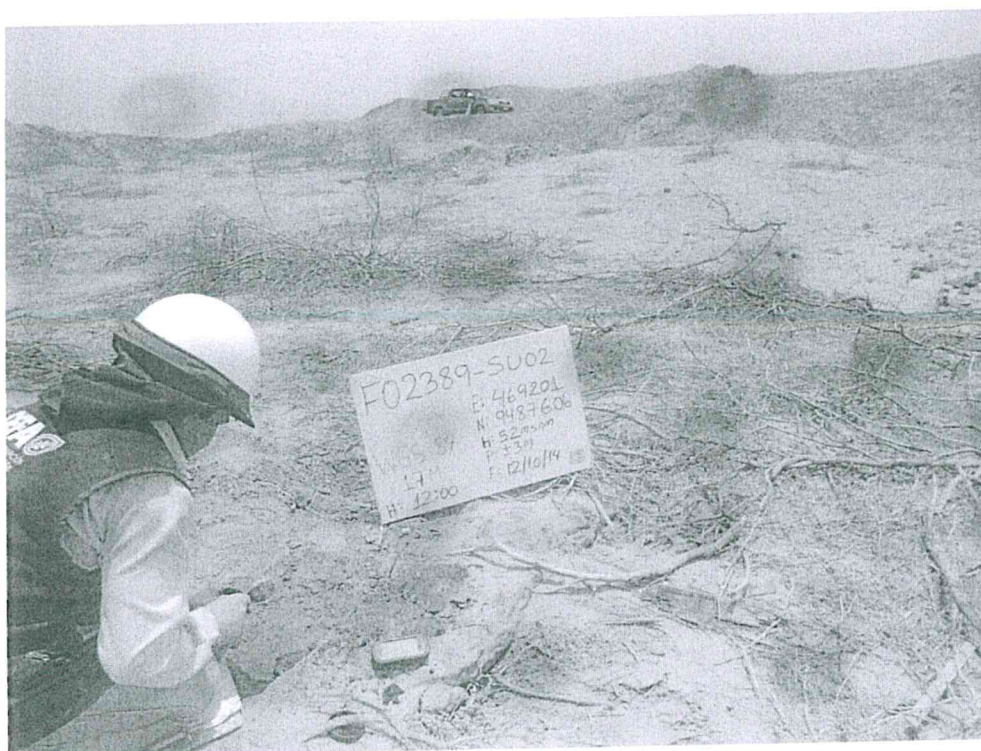
Fotografía N° 2. Toma de muestra de suelo en el punto F02389-SU02, ubicado a 22 m de distancia, al suroeste de la posible ubicación del Pozo T\_775.

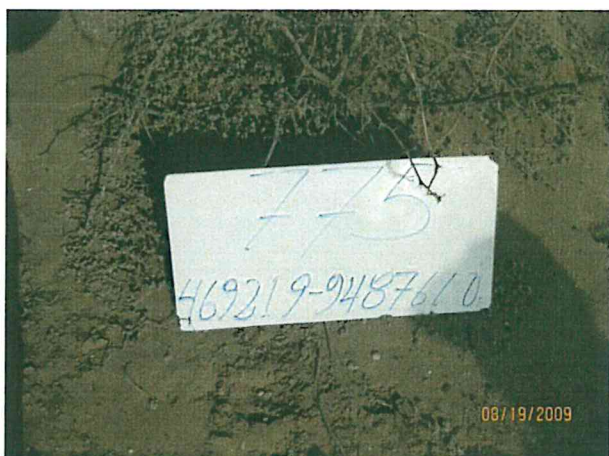
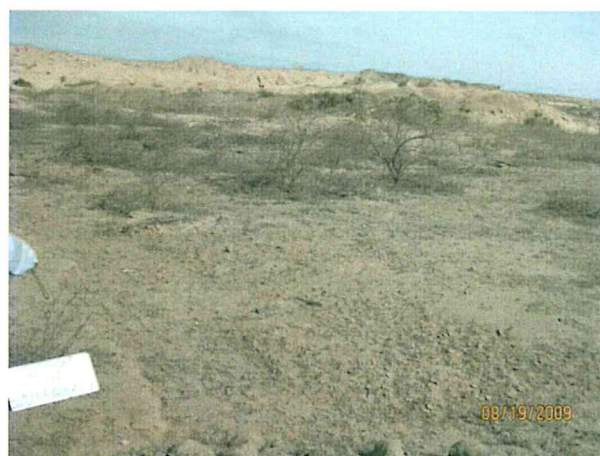
**3. REGISTRO FOTOGRÁFICO**

El pozo inubicado, fue identificado como pasivo APA en el Informe Final de PERUPETRO S.A., G y M. P. lo tipifica como un pasivo ATA según Carta 504-2009 del 14-12-09. Actualmente se conforma de una planicie erosionada y no tiene acceso carretero directo.

Inadecuado abandono del pozo por la anterior actividad de explotación.
