**INFORME N° 0299 - 2015-OEFA/DE-SDCA-CIPASH**

**ASUNTO** : Identificación de pasivo ambiental del subsector hidrocarburos con código de Ficha OEFA F00906, ubicado en el Lote III, en el distrito de La Brea de la provincia Talara del departamento de Piura.

1. El presente Informe tiene por objeto comunicar que el pozo mal abandonado (con código PERUPETRO T2394) y el suelo contaminado circundante a él, constituyen un pasivo ambiental del subsector hidrocarburos, identificado con código de Ficha OEFA F00906. Este pasivo ambiental se encuentra ubicado en el Lote III, en el distrito de La Brea de la provincia Talara del departamento de Piura, el cual fue verificado en campo el 12 de noviembre del 2014.

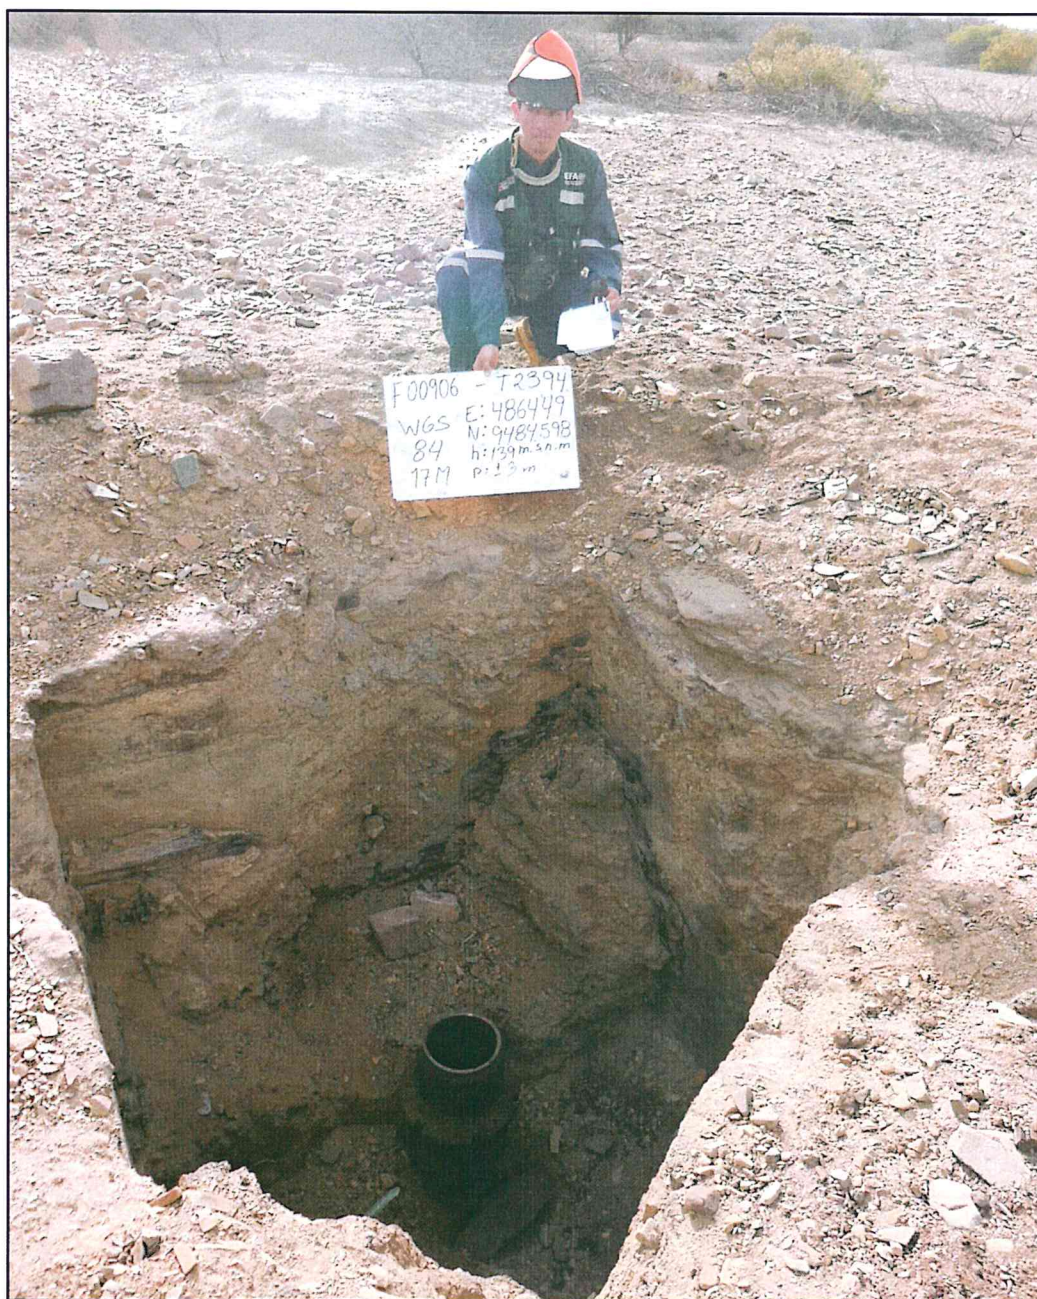
Fotografía N° 1. Pozo T2394 con cabezal que emerge a una altura de 0,7 m desde la base de un hoyo de 1,45 m de profundidad.

14. En la visita realizada por el OEFA el 12 de noviembre del 2014, se observó el pozo inactivo ubicado en terreno no habilitado, que cuenta con acceso vehicular directo. Se visualiza hoyo de sección cuadrada de 2 m x 2 m x 1,45 m de profundidad desde donde emerge el cabezal de pozo a una altura de 0,7 m. El cabezal del pozo está compuesto por casing corroído de 12 plg de diámetro, el cual se encuentra unido a una brida de 14 plg y a un casing de reducción de 9 plg de diámetro. Asimismo, se observó que el pozo se encuentra abierto y expuesto al ambiente y que no cuenta con elementos de cierre que aseguren su hermetismo. Se aprecia suelo con presencia de hidrocarburos a nivel superficial en el área circundante al pozo, no se percibieron olores característicos a hidrocarburos asociados a la presencia de emisiones gaseosas provenientes del pozo ni afloramiento superficial (ver Anexos 1 y 2).

15. De la revisión de la información proporcionada por OSINERGMIN (ver Anexo 7) y lo observado durante la evaluación in situ (ver fotografías 1 y 2), se puede afirmar que el pozo ha sido intervenido, visualizándose un hoyo de 1,45 m de profundidad desde donde emerge el cabezal del pozo; sin embargo, al momento de la visita éste se encontró inactivo.

| Factores | Escenarios | Puntuación |
|---|---|---|
| <b>Potencial colapso</b> de | El cabezal del pozo emerge a una altura de 0,7 m desde la base de un hoyo de 1,45 m de profundidad. | 1 |

Pozo T2394 inactivo ubicado en terreno no habilitado, que cuenta con acceso vehicular directo. Se visualiza hoyo de sección cuadrada de 2 m x 2 m x 1,45 m de profundidad desde donde emerge el cabezal de pozo a una altura de 0,7 m. El cabezal del pozo está compuesto por casing corroído de 12 plg de diámetro, el cual se encuentra unido a una brida de 14 plg y a un casing de reducción de 9 plg de diámetro. Asimismo, se observó que el pozo se encuentra abierto y expuesto al ambiente y que no cuenta con elementos de cierre que aseguren su hermetismo. Se aprecia suelo con presencia de hidrocarburos a nivel superficial en el área circundante al pozo, no se percibieron olores característicos a hidrocarburos asociados a la presencia de emisiones gaseosas provenientes del pozo ni afloramiento superficial.

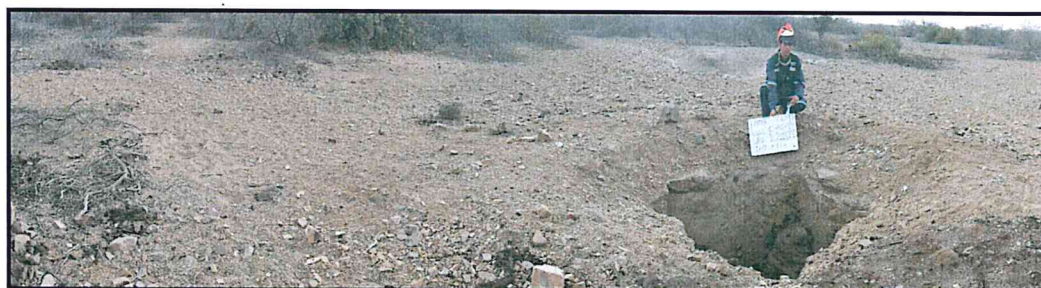
Fotografía N° 2. Vista panorámica de la ubicación del pozo T2394.

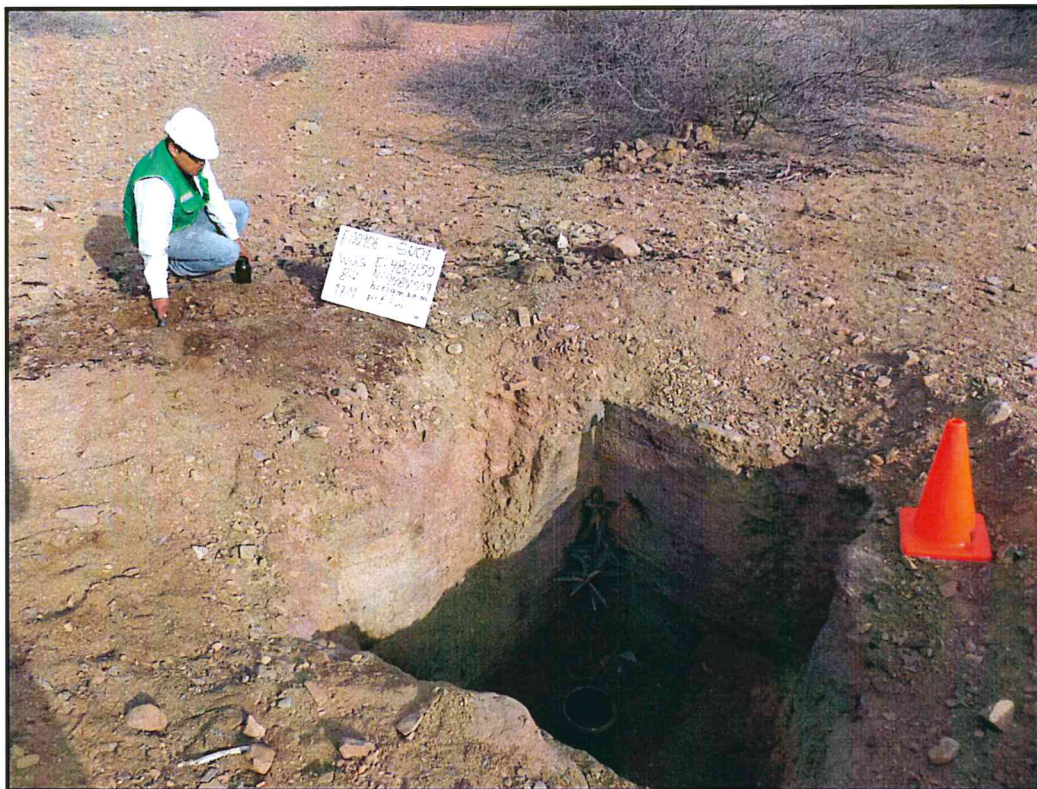
Fotografía N° 3. Toma de muestra de suelo en el punto F00906-SU01, ubicado a 2,1 m del pozo T2394.

| Matriz | Código de muestra | Parámetros analizados | Resultado | Unidad | ECA o norma referencial | % que se encuentra por encima del ECA o norma referencial | Laboratorio | Número de informe de ensayo de laboratorio |
|---|---|---|---|---|---|---|---|---|
| Suelo | F00906-SU01 | FH F1(C <sub>5</sub> -C <sub>10</sub> )* | < 0,6 | mg/kg | 200 | No supera | Envirotest S.A.C. | 143002 |
| Suelo | F00906-SU01 | FH F2 (C <sub>10</sub> -C <sub>28</sub> ) | 762 | mg/kg | 1 200 | No supera | Envirotest S.A.C. | 143002 |
| Suelo | F00906-SU01 | FH F3 (C <sub>28</sub> -C <sub>40</sub> ) | 254 | mg/kg | 3 000 | No supera | Envirotest S.A.C. | 143002 |

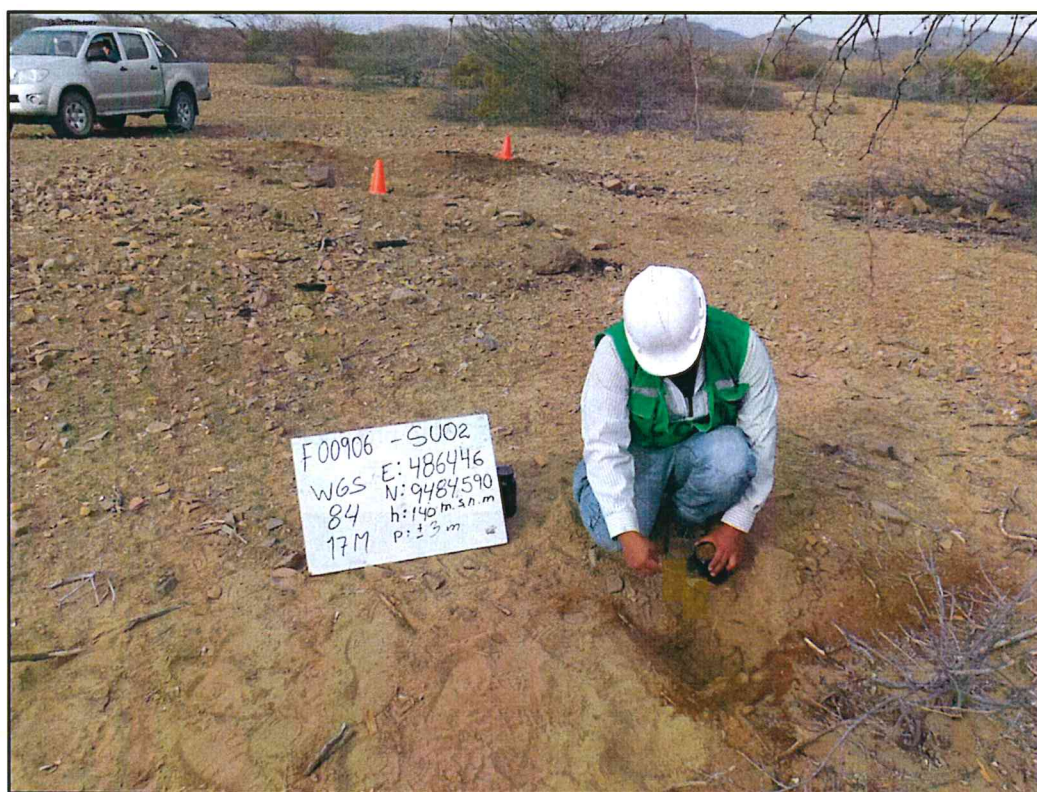
Fotografía N° 4. Toma de muestra de suelo en el punto F00906-SU02, ubicado a 9,6 m del pozo T2394.

| Matriz | Código de muestra | Parámetros analizados | Resultado | Unidad | ECA o norma referencial | % que se encuentra por encima del ECA o norma referencial | Laboratorio | Número de informe de ensayo de laboratorio |
|---|---|---|---|---|---|---|---|---|
| Suelo | F00906-SU02 | FH F2 (C <sub>10</sub> -C <sub>28</sub> ) | 15 243 | mg/kg | 1 200 | 1 170,3 % | Envirotest S.A.C. | 143002 |
| Suelo | F00906-SU02 | FH F3 (C <sub>28</sub> -C <sub>40</sub> ) | 12 249 | mg/kg | 3 000 | 308,3 % | Envirotest S.A.C. | 143002 |

21. Los resultados obtenidos del análisis en laboratorio evidencian la presencia de suelo contaminado con hidrocarburos, dado que las concentraciones de las Fracciones de Hidrocarburos F2 y F3 para la muestra F00906-SU02 han superado el ECA para suelo de uso agrícola.
22. A continuación se realiza la estimación del nivel de riesgo en función del parámetro Fracción de Hidrocarburos F2 (C<sub>10</sub> - C<sub>28</sub>), debido a que presentó el valor más alto en la valoración (% que supera el ECA) entre el resto de parámetros considerados para la evaluación.

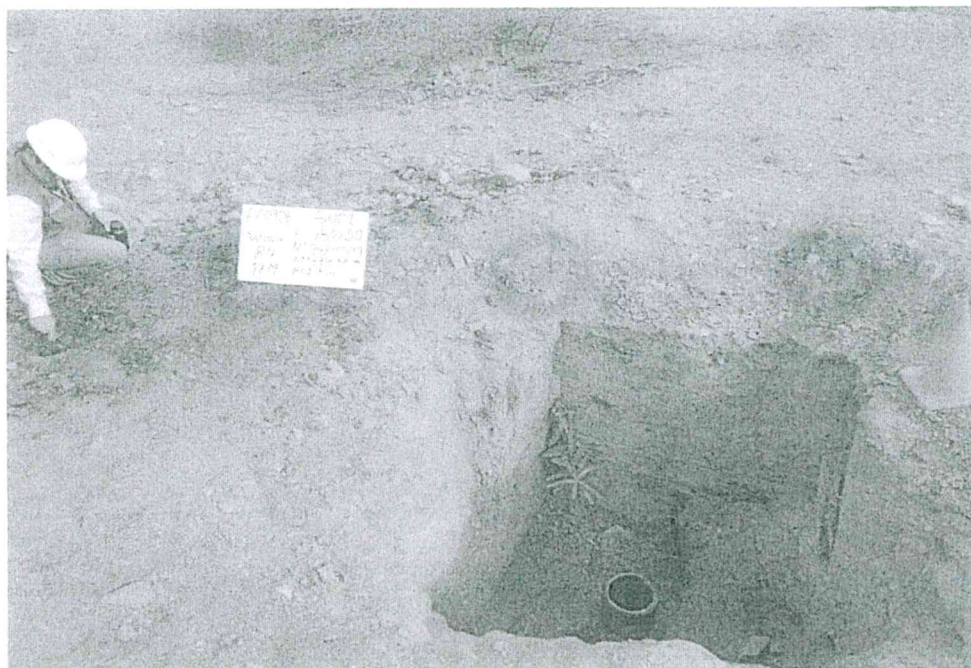
Fotografía N° 1. Toma de muestra de suelo en el punto F00906-SU01, ubicado a 2,1 m del casing del pozo.

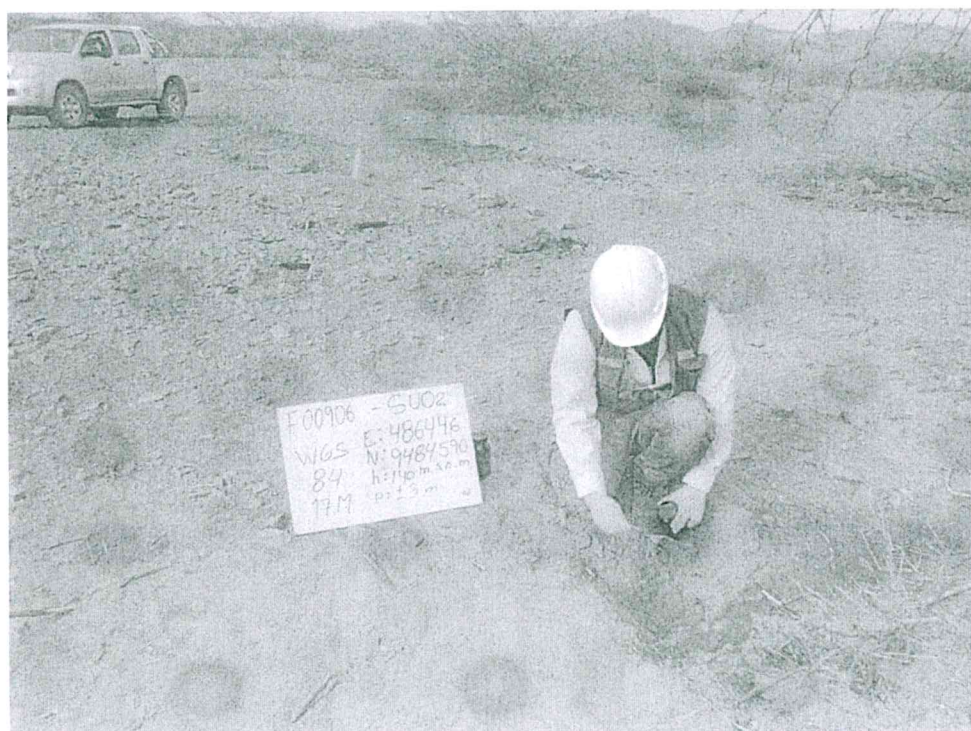
Fotografía N° 2. Toma de muestra de suelo en el punto F00906-SU02, ubicado a 9,6 m del casing del pozo.

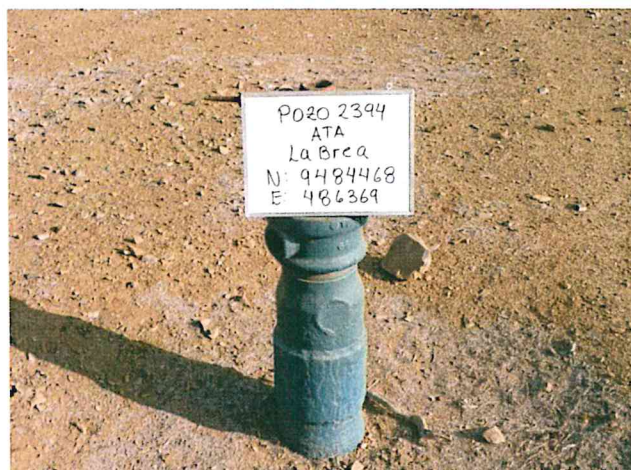
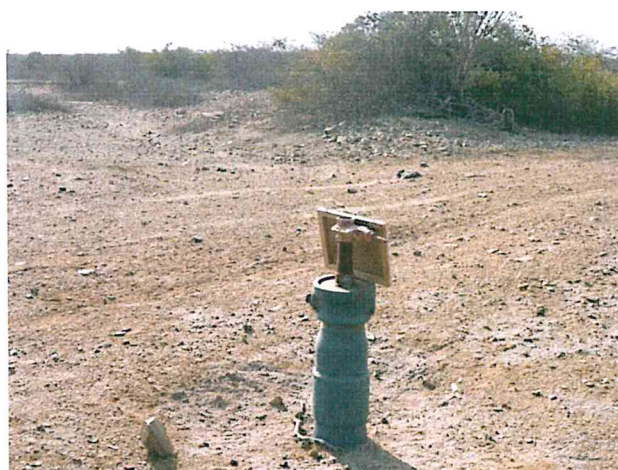
**3. REGISTRO FOTOGRÁFICO**

En la plataforma del pozo ATA T2394 no se observó suelos impregnados con hidrocarburos a nivel de superficie, no se observaron poblaciones cercanas, la zona cuenta con vías de acceso al pozo. Las especies vegetales de la zona son: Espino, Albarrobo, Gramíneas, Zapote, entre otros.
