**INFORME N° 259 - 2015-OEFA/DE-SDCA-CIPASH**

**ASUNTO** : Identificación de pasivo ambiental del subsector hidrocarburos con código de Ficha OEFA F01252, ubicado en el Lote VII/VI (ex Lote VII), en el distrito La Brea de la provincia Talara del departamento de Piura.

### III. IDENTIFICACIÓN DE PASIVO AMBIENTAL DEL SUBSECTOR HIDROCARBUROS CON CÓDIGO DE FICHA OEFA F01252

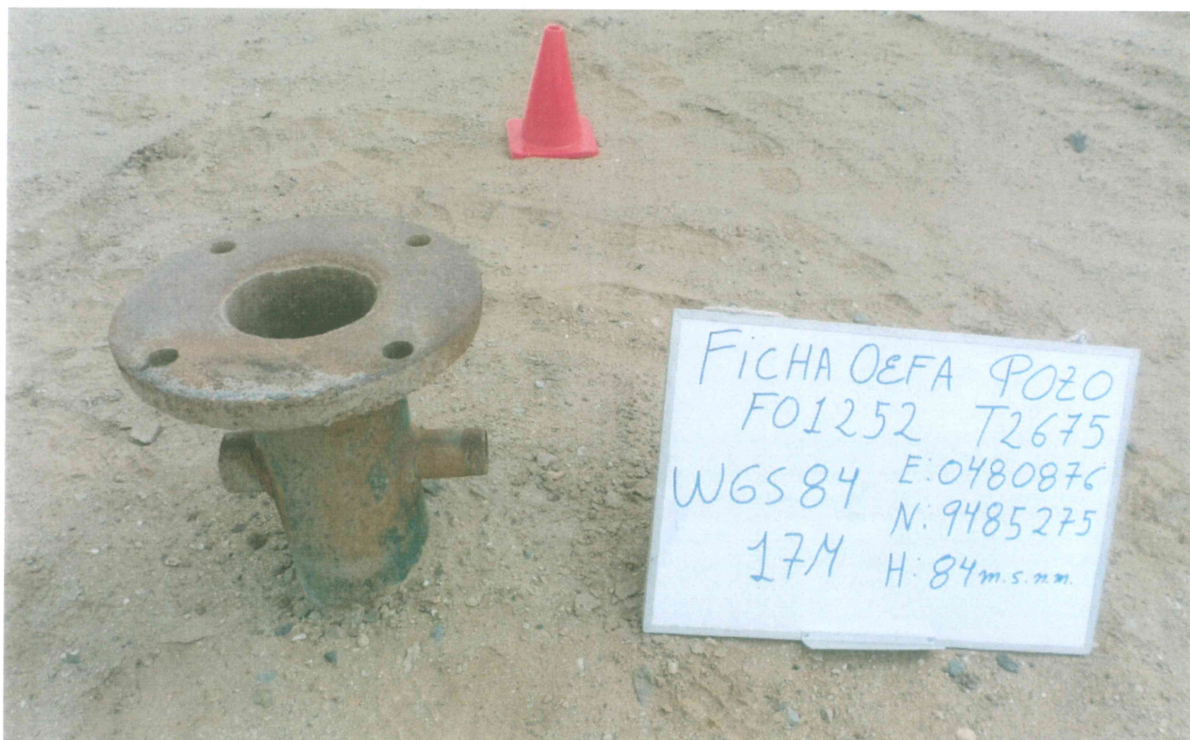
Fotografía N° 1. Pozo con código PERUPETRO T2675 y código Ficha OEFA F01252, se observa el casing con cabezal compuesto sólo por una brida sin ningún elemento de cierre por lo que se encuentra abierto al ambiente.

encuentra expuesto a 0,4 m aproximadamente sobre el nivel de la superficie del suelo. Se visualizó el casing del pozo de aproximadamente 6 plg de diámetro con dos (2) tuberías laterales abiertas y unido a un cabezal compuesto sólo por una (1) brida de aproximadamente 13 plg de diámetro que no presenta ningún elemento de cierre por lo que se encuentra abierto al ambiente. Asimismo, se percibieron olores característicos a hidrocarburos asociados a emisiones gaseosas fugitivas que provenían del pozo, y se observó cambios en la tonalidad del color del suelo en las inmediaciones (ver anexos 1, 2 y 3).

17. En ese sentido, de la revisión documentaria y evaluación in situ se tiene que el pozo se encuentra mal abandonado, toda vez que no se encuentra herméticamente cerrado ni en condiciones seguras para el abandono, conforme se establece el Artículo 2° del Decreto Supremo N° 032-2004-EM - Reglamento de las Actividades de Exploración y Explotación de Hidrocarburos<sup>6</sup>. Además de presentar suelo contaminado con hidrocarburos en el área circundante al pozo y emisiones gaseosas fugitivas provenientes del pozo.

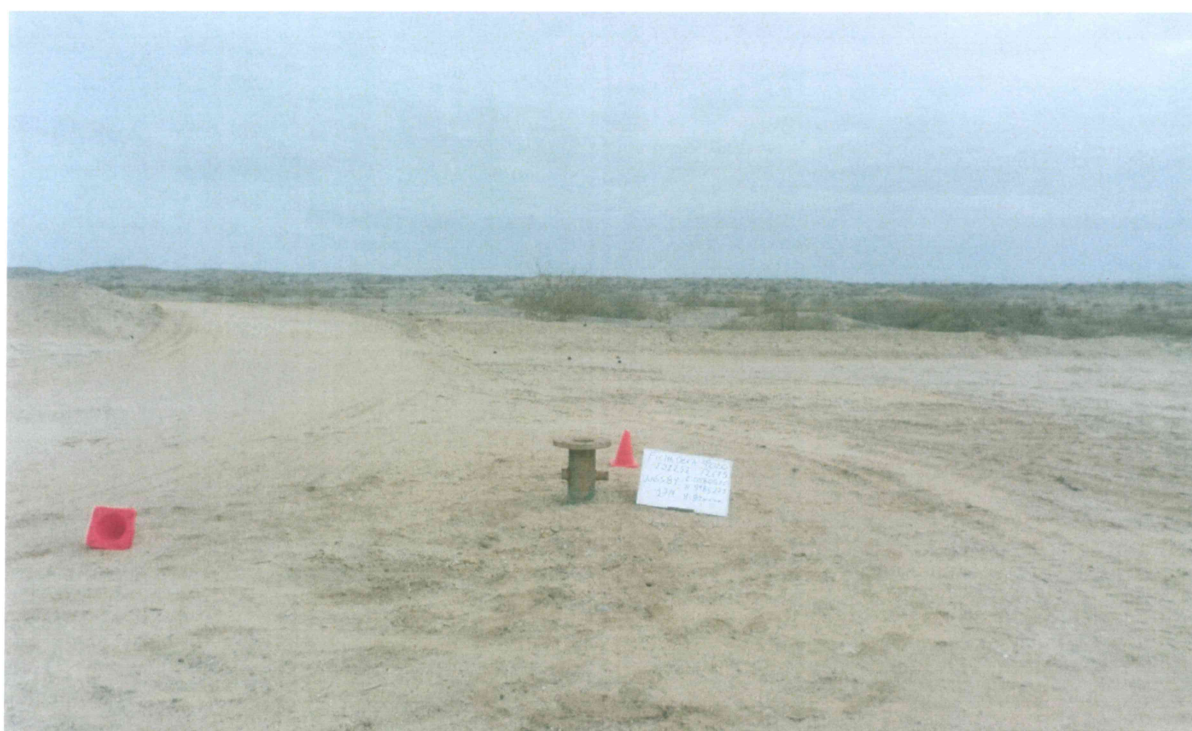
Fotografía N° 2. Vista panorámica del pozo T2675, se observa un terreno habilitado tipo terraplén con acceso vehicular directo por un camino demarcado y con vegetación a los alrededores del área circundante al pozo.

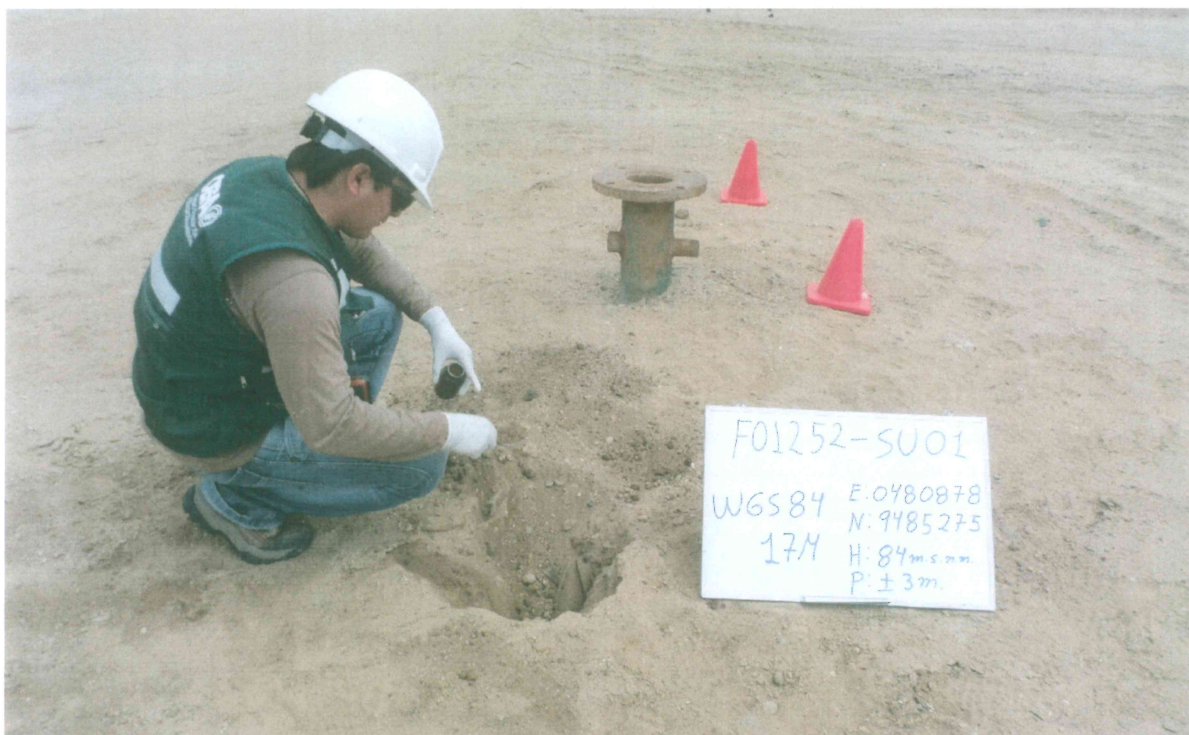
Fotografía N° 3. Toma de muestra de suelo en el punto F01252-SU01, ubicado a 1,5 m aproximadamente del Pozo T2675.

| Matriz | Código de muestra | Parámetros analizados | Resultado | Unidad | ECA o norma referencial | Porcentaje por encima del ECA o norma referencial | Laboratorio | Número de informe de ensayo de laboratorio |
|---|---|---|---|---|---|---|---|---|
| Suelo | F01252-SU01 | FH F2 (C <sub>10</sub> -C <sub>28</sub> ) | 2 243 | mg/kg | 1 200 | 86,9% | AGQ PERÚ S.A.C. | S-14/32118 |

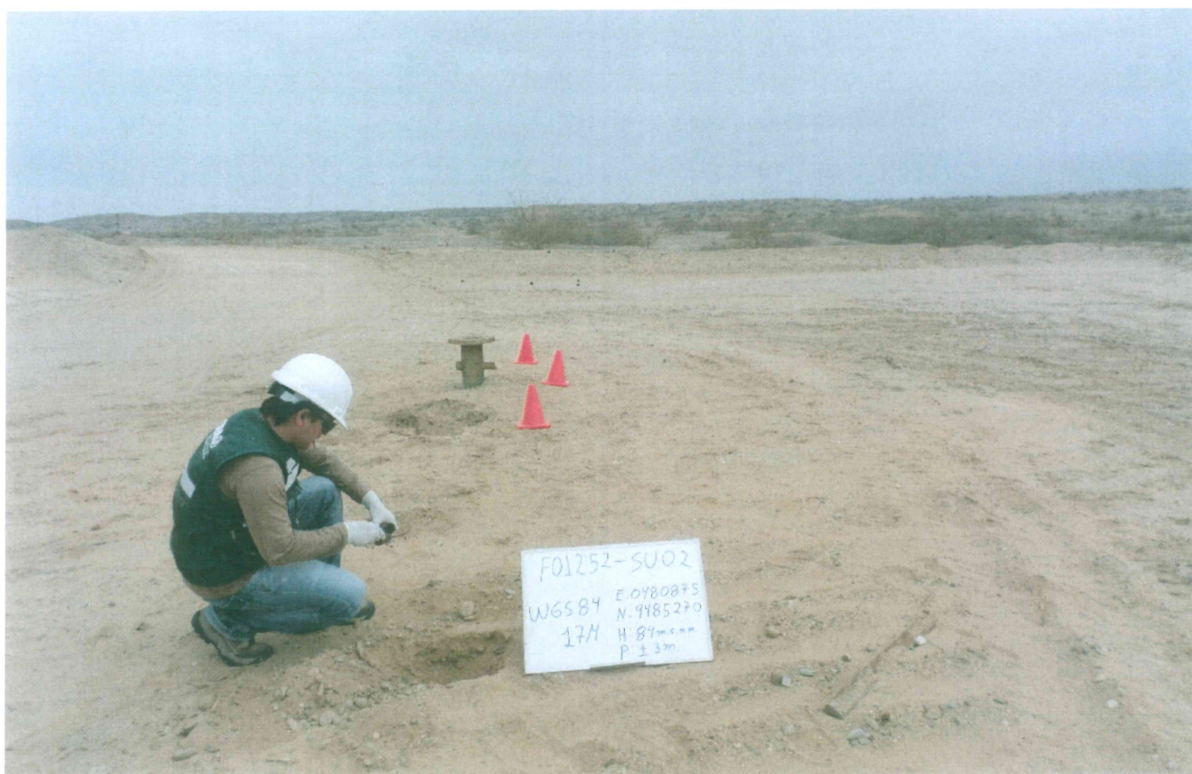
Fotografía N° 4. Toma de muestra de suelo en el punto F01252-SU02, ubicado a 4,5 m aproximadamente del Pozo T2675.

| Matriz | Código de muestra | Parámetros analizados | Resultado | Unidad | ECA o norma referencial | Porcentaje por encima del ECA o norma referencial | Laboratorio | Número de informe de ensayo de laboratorio |
|---|---|---|---|---|---|---|---|---|
| Suelo | F01252-SU02 | FH F2 (C <sub>10</sub> -C <sub>28</sub> ) | 3 504 | mg/kg | 1 200 | 192% | AGQ PERÚ S.A.C. | S-14/32119 |

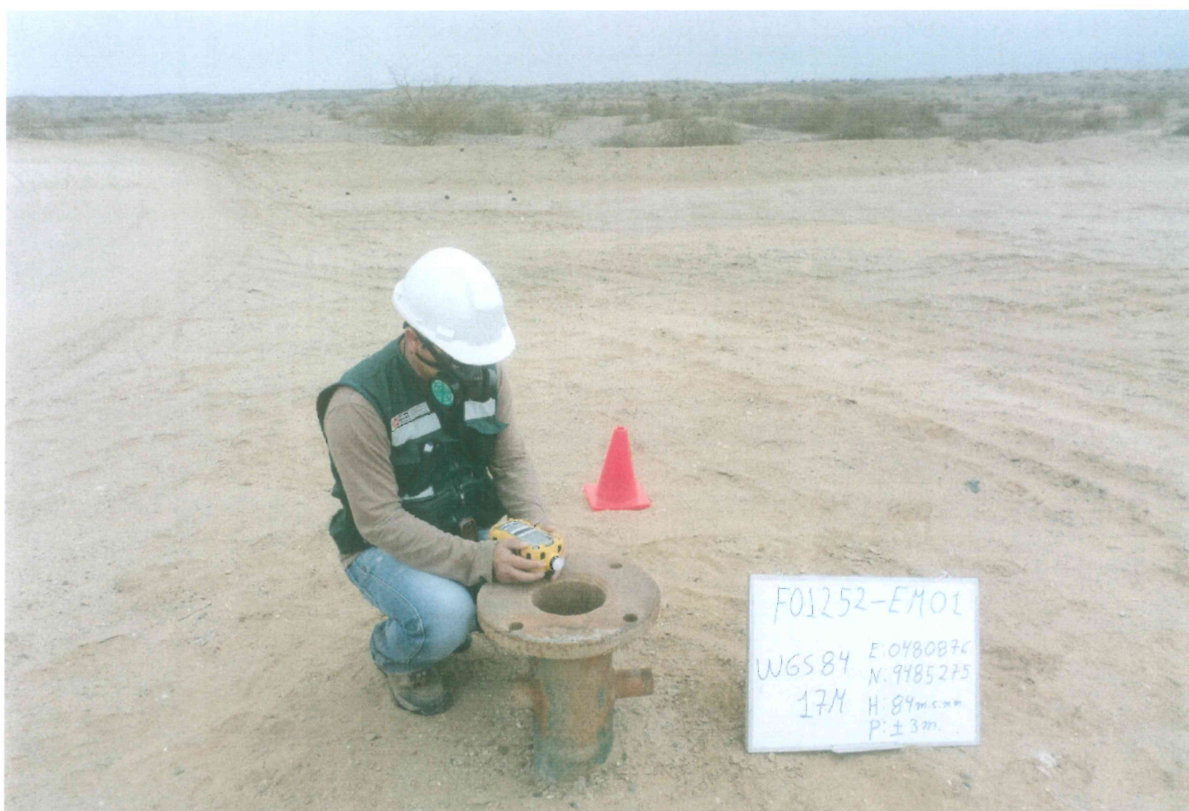
Fotografía N° 5. Medición en el punto F01252-EM01, ubicado en la fuente de emisión en boca del Pozo T2675.

| EQUIPO EMPLEADO | | | MultiRAE Lite – PGM6208 (Monitor de gases múltiple) | | | | | | | | | |
|---|---|---|---|---|---|---|---|---|---|---|---|---|
| F01252-EM01 | 06/11/2014 | 10:06 | 0 | 100 | 19,1 | 20,9 | 0 | 0 | 0 | 0 | 293 | 84,17 |

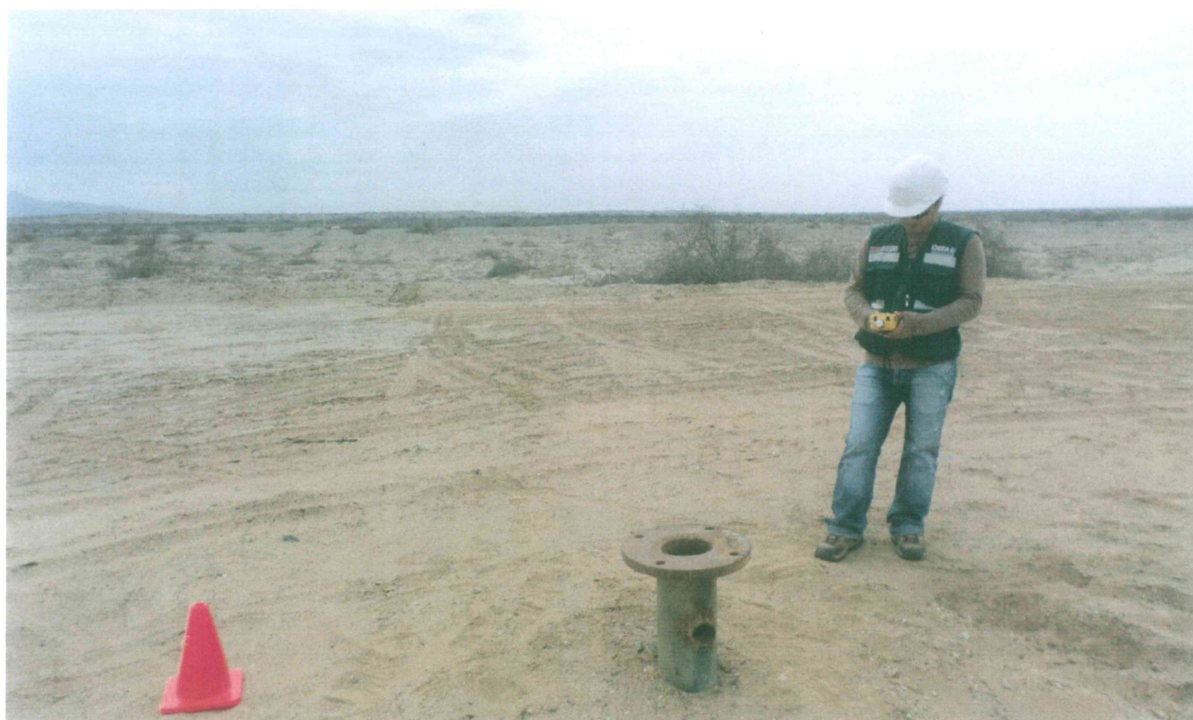
Fotografía N° 6. Mediciones en el punto F01252-VA01, se realizó un recorrido en el área circundante alrededor del pozo T2675 en un radio de 1 m, con una duración de 10 minutos.

| EQUIPO EMPLEADO | | | MultiRAE Lite – PGM6208 (Monitor de gases múltiple) | | | | | | | | | |
|---|---|---|---|---|---|---|---|---|---|---|---|---|
| F01252-VA01 | 06/11/2014 | 09:55 | 0 | 0 | 20,9 | 20,9 | 0 | 0 | 0 | 0 | 1* | 0 |

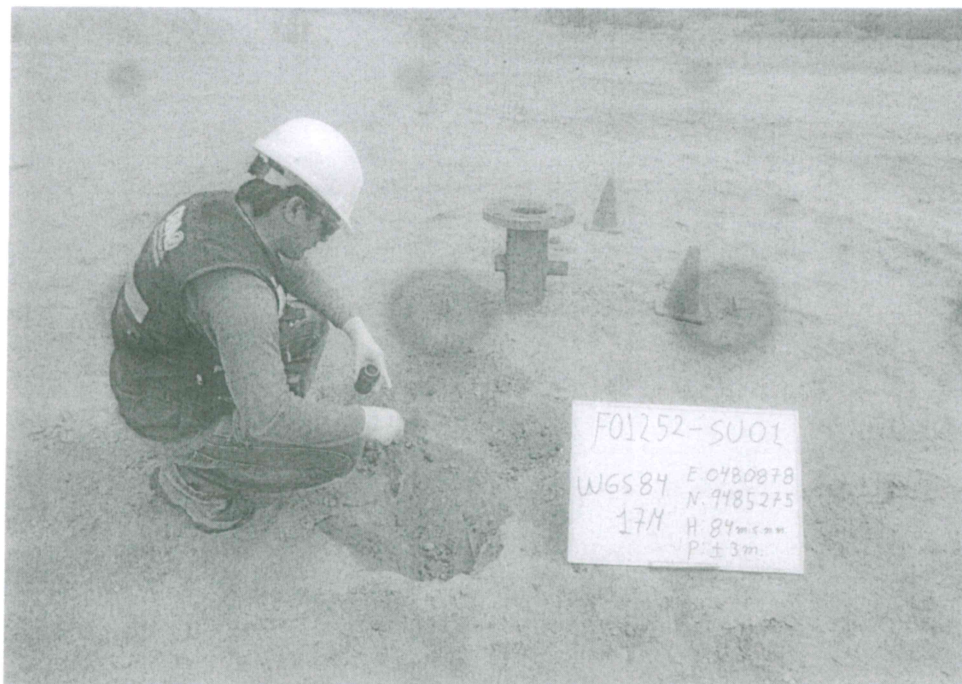
Fotografía N° 1. Toma de muestra de suelo en el punto F01252-SU01, ubicado a 1,5 m aproximadamente del pozo T2675.

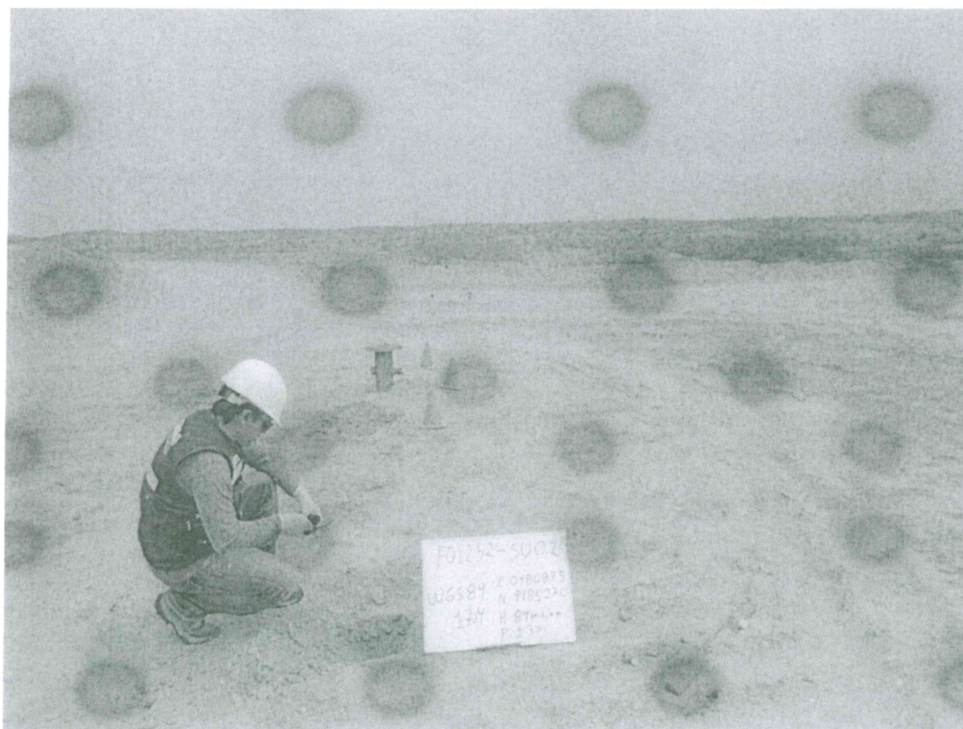
Fotografía N° 2. Toma de muestra de suelo en el punto F01252-SU02, ubicado a 4,5 m aproximadamente del pozo T2675.

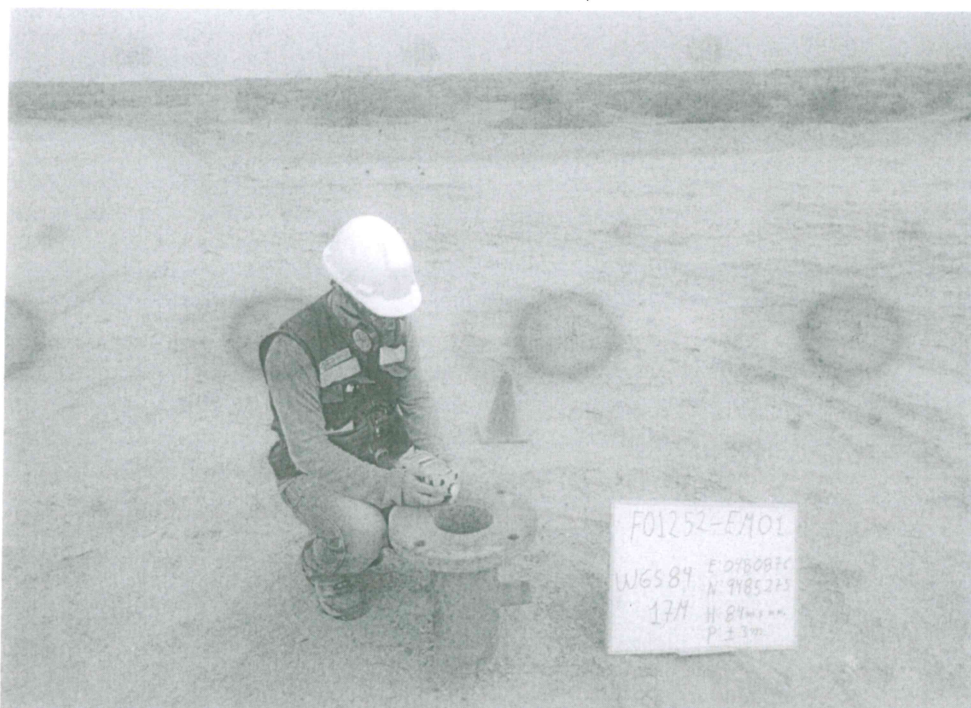
Fotografía N° 1. Medición en el punto F01252-EM01, ubicado en la fuente de emisión en boca del Pozo T2675.

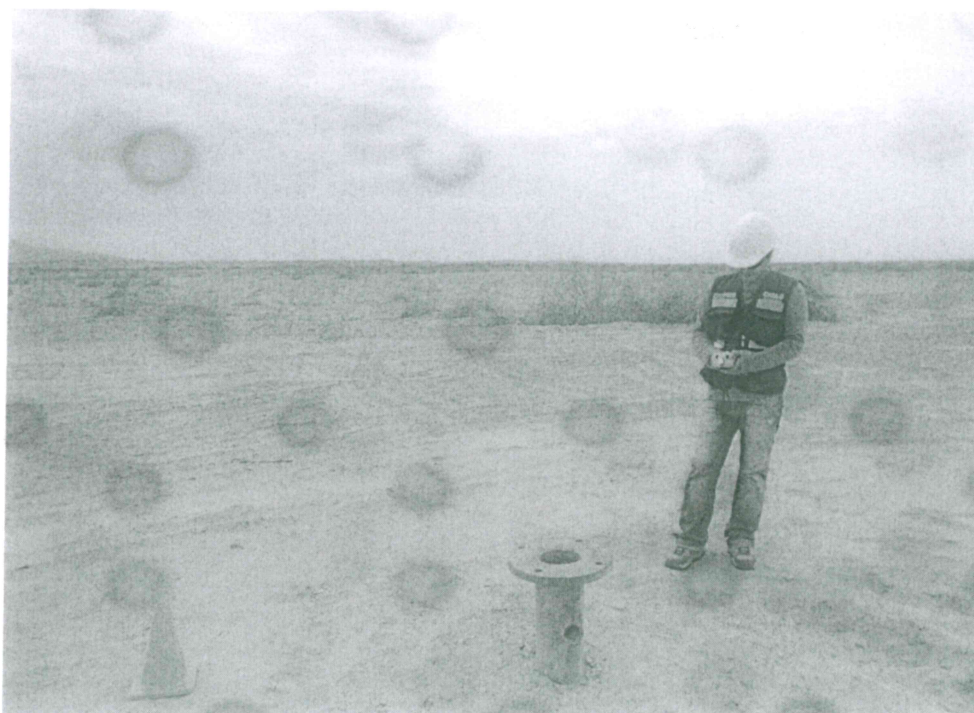
Fotografía N° 2. Mediciones en el F01252-VA01, se realizó en un recorrido en el área circundante alrededor del Pozo T2675 en un radio de 1 m, con una duración de 10 minutos.

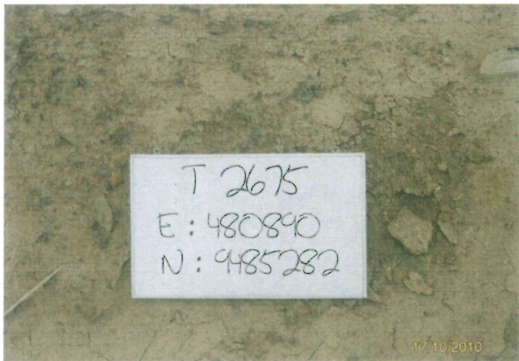
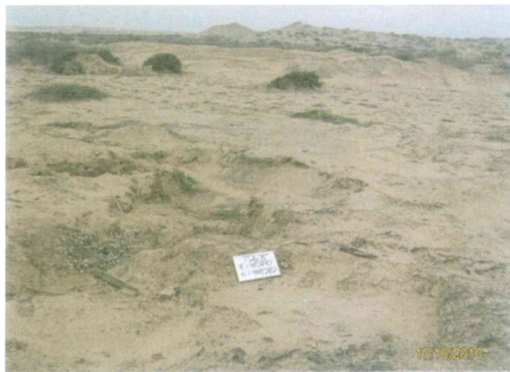
| Pozo ATA, no ubicado, sin acceso vehicular y vegetación seca en la zona. | | | |
