INFORME N°666-2013/OEFA-DE

ASUNTO : Informe de Evaluación e Identificación de Potenciales Riesgos Ambientales en Flora y Fauna en la Bahía de Puno, Provincia de Puno, Departamento de Puno.

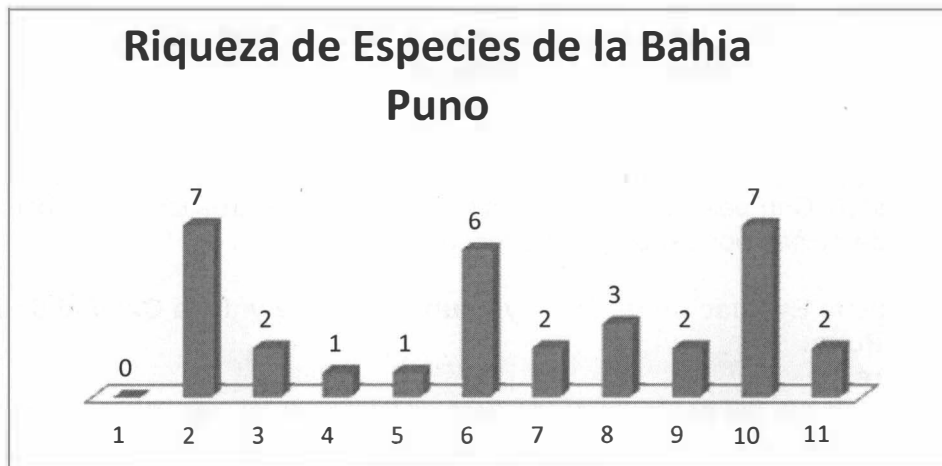
71. Este gráfico presenta de forma simplificada la variación del número de especies distribuidas en los 11 sectores, así mismo se identificó que los sectores de Muelle de San Pedro y las lagunas de Oxidación ubicados en Capachica y el centro de Puno (bahía interna) respectivamente, es uno de los de mayor riqueza, con 7 diferentes especies, seguido del sector de CC. Luquina ubicado en la Península de Chucuito con 6 especies diferentes, asimismo es importante mencionar que estos sectores con 7 individuos cada uno, se encuentran en los extremos de las penínsulas y tal vez alejados de cierta forma de los mayores impactos que implica la mayor contaminación que tiene la bahía interna de Puno, a excepción de las poblaciones ubicadas en las lagunas de oxidación.

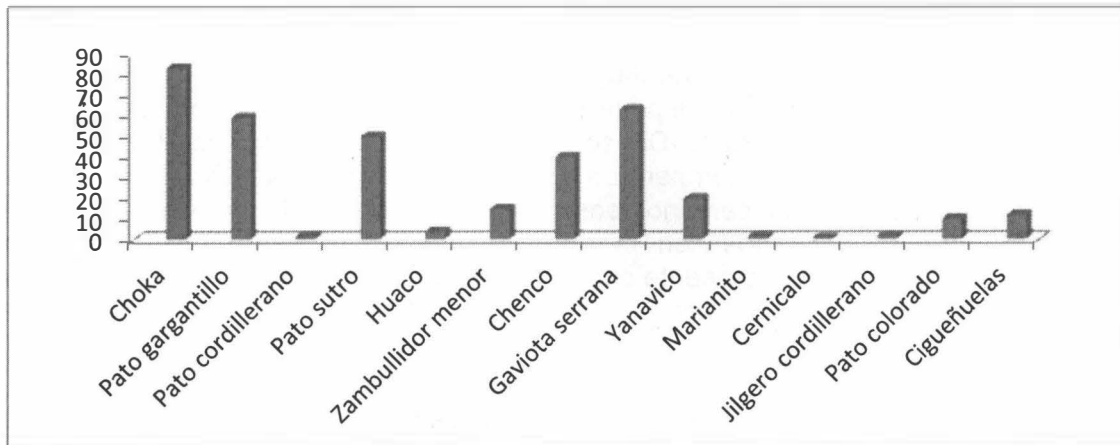
ABUNDANCIA RELATIVA DE ESPECIES

73. La especie más abundante encontrada en la bahía de Puno es la Choca *Fulica ardesiaca* con 83 individuos y cuya distribución geográfica es bien amplia a nivel nacional, seguida la "Gaviota andina" *Larus serranus* con 63 individuos y por último el "Pato gargantillo" *Anas puna* con 59 individuos.
