Ministerio  
del AmbienteOrganismo de Evaluación y  
Fiscalización Ambiental - OEFA

**INFORME N° 191 - 2015-OEFA/DE-SDCA-CIPASH**

**ASUNTO** : Identificación de pasivo ambiental del subsector hidrocarburos con código de Ficha OEFA F02139, ubicado en el Lote VII/VI (ex Lote VII), en el distrito La Brea de la provincia Talara del departamento de Piura.

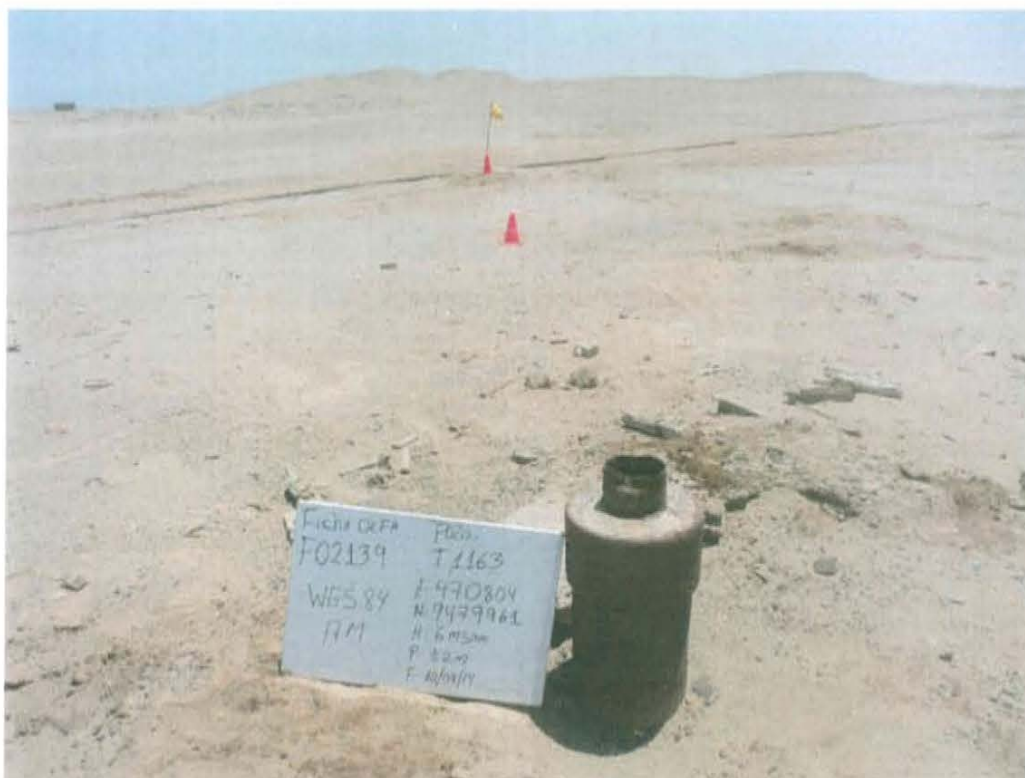
Fotografía N° 1. Se observa dos (02) casing concéntricos corroídos cementado en la sección anular y el casing interior abierto al ambiente.

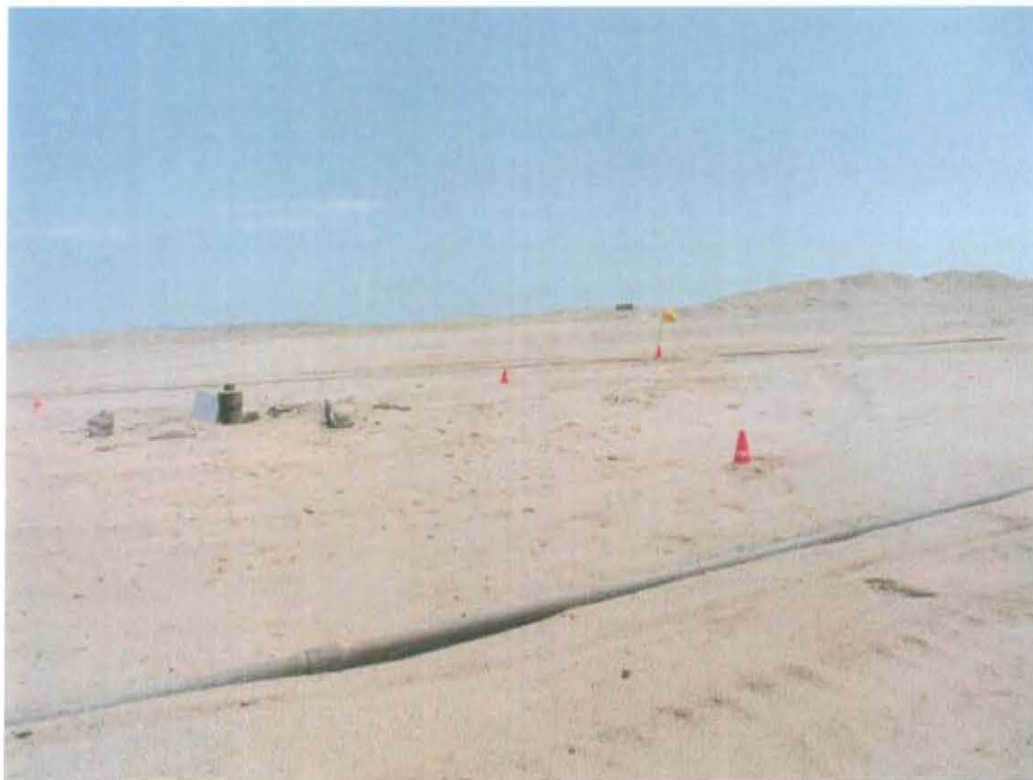
Fotografía N° 2. Vista panorámica de la ubicación del Pozo T1163, se caracteriza por presentar relieve plano con substrato rocoso parcialmente cubierto con arena por acción eólica.

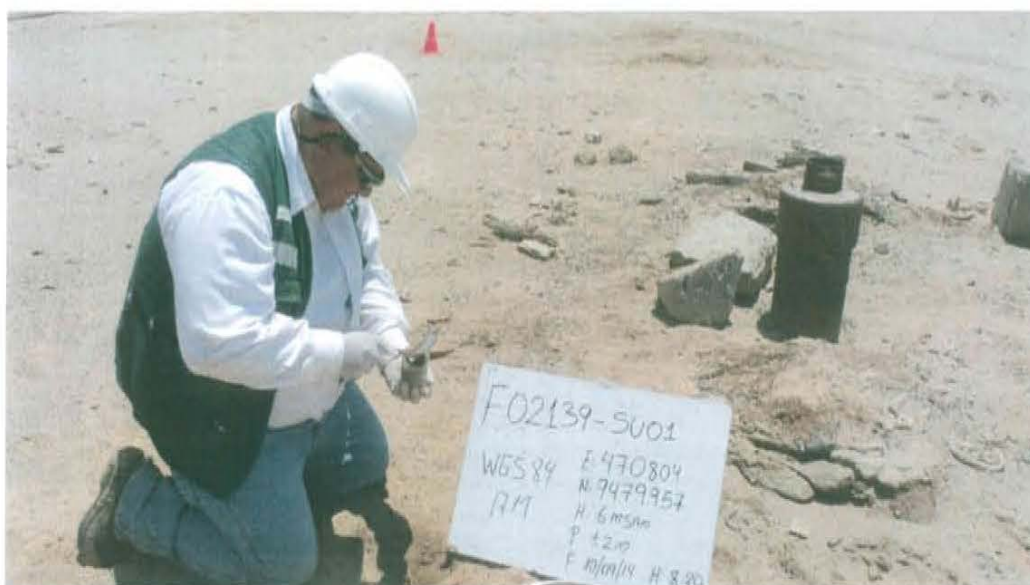
Fotografía N° 3. Toma de muestra de suelo en el punto F02139-SU01, ubicado a 1,5 m aproximadamente, al suroeste del Pozo T1163.

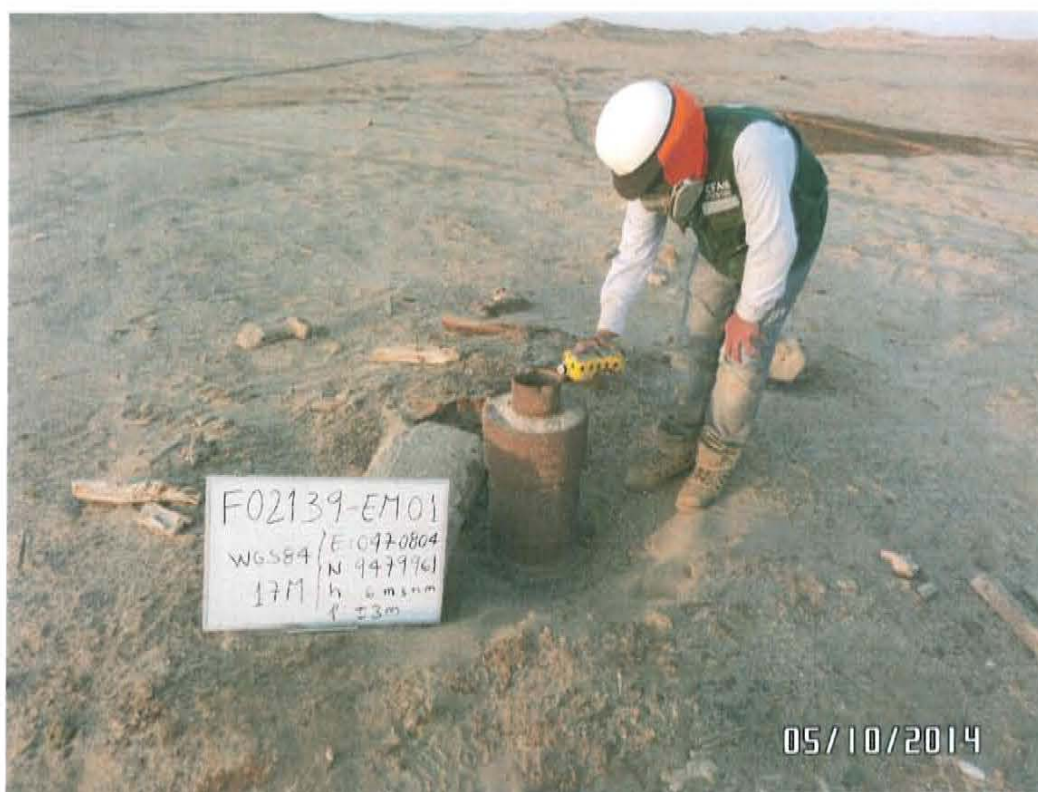
Fotografía N° 4. Medición en el punto F02139-EM01, ubicado en la fuente de emisión en boca del Pozo T1163.

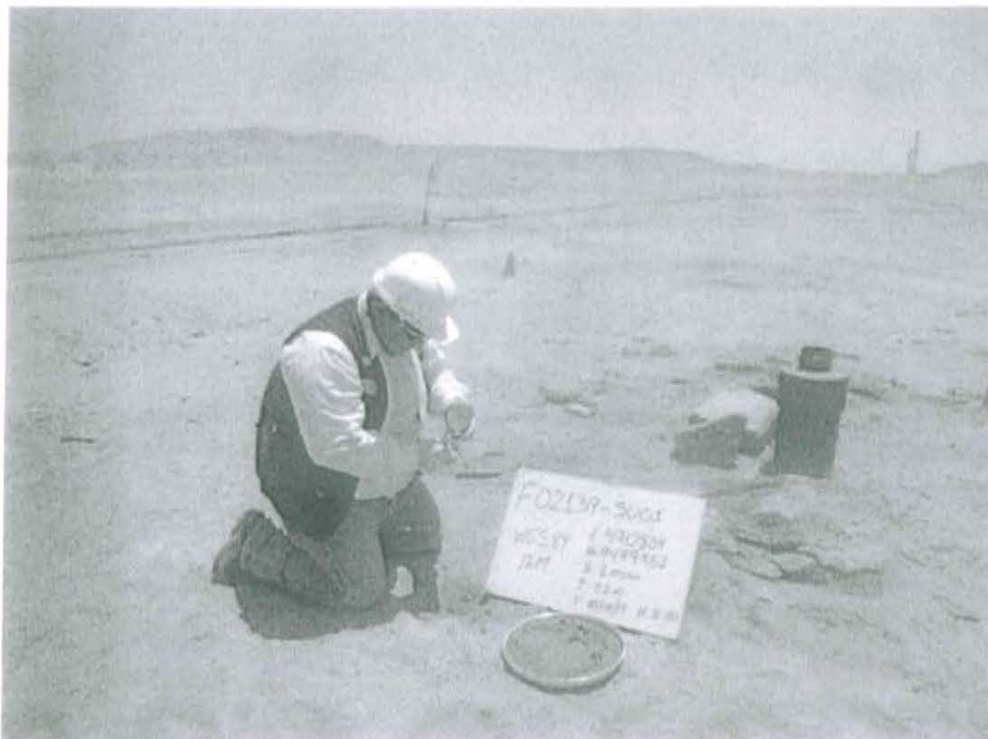
Fotografía N° 1. Toma de muestra de suelo en el punto F02139-SU01, ubicado a 1,5 m aproximadamente, al suroeste del Pozo T1163.

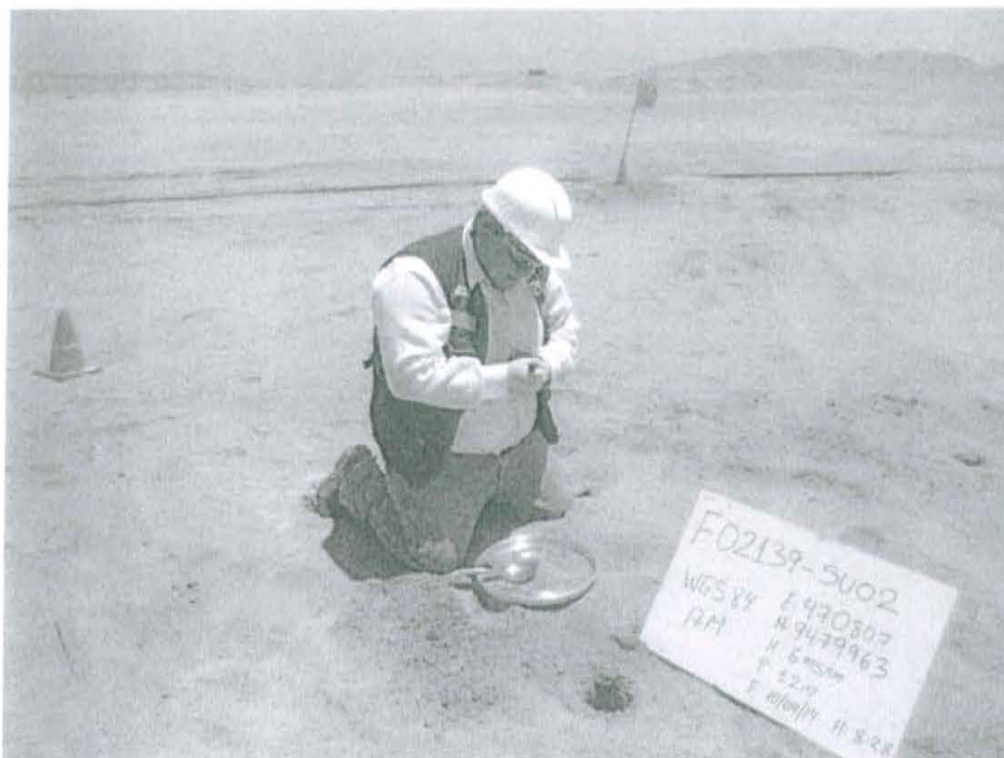
Fotografía N° 2. Toma de muestra de suelo en el punto F02139-SU02, ubicado a 5,5 m aproximadamente, al noreste del Pozo T1163.

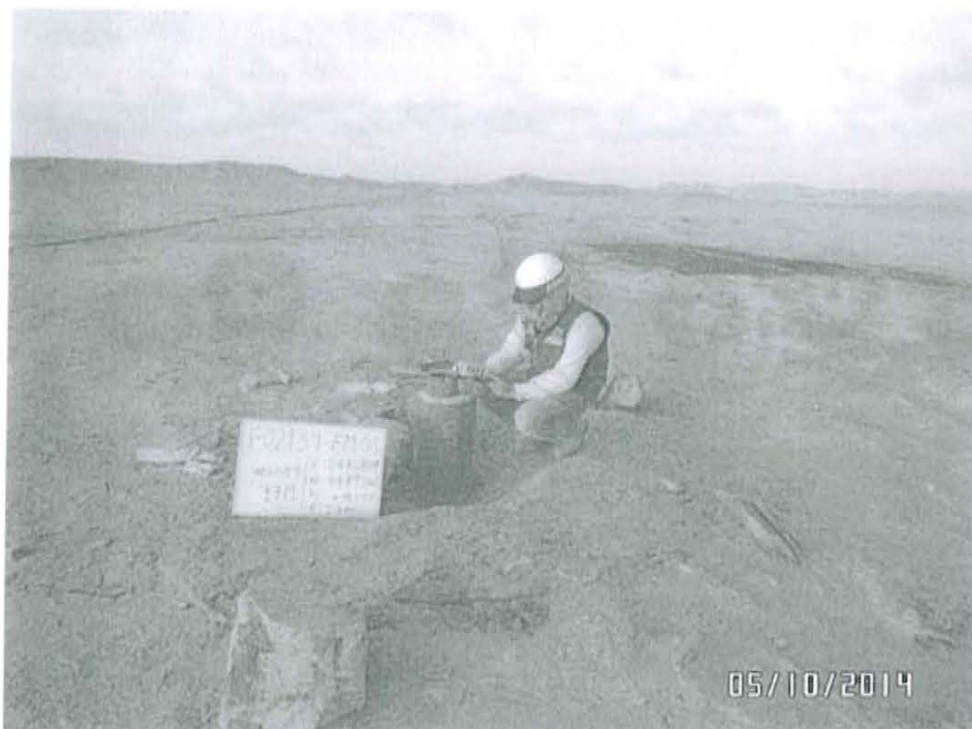
Fotografía N° 1. Medición en el punto F02139-EM01, ubicado en boca del Pozo T1163.

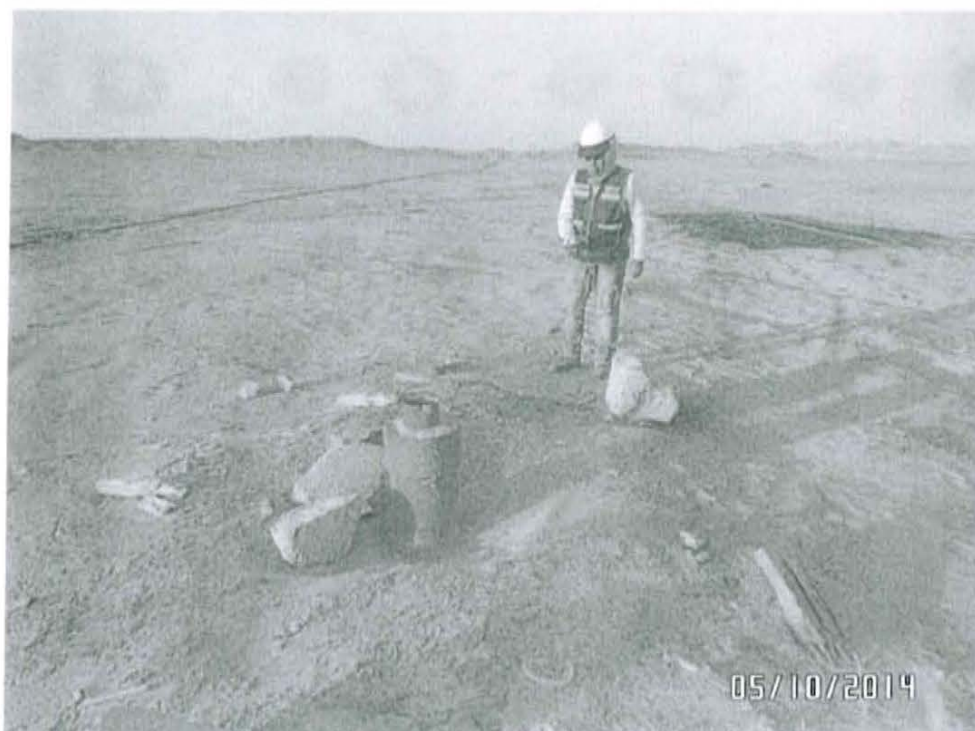
Fotografía N° 2. Mediciones en F02139-VA01, recorrido en el área circundante alrededor del Pozo T1163.

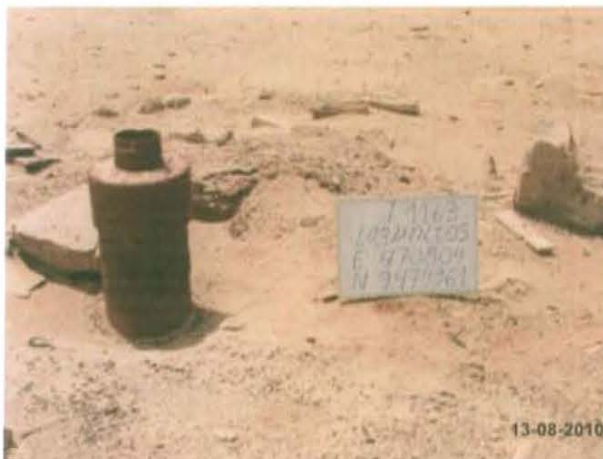
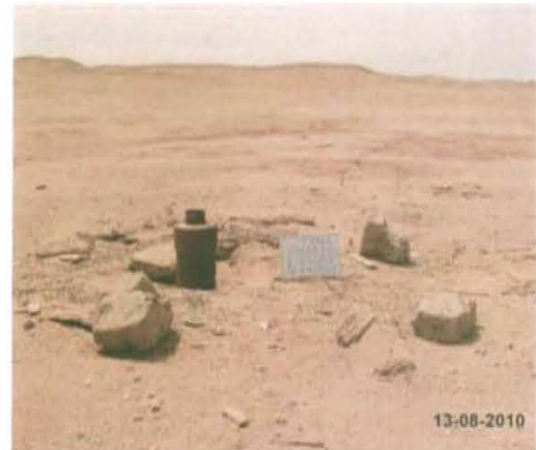
**3. REGISTRO FOTOGRÁFICO**

Inadecuado abandono del pozo
