Evaluación ambiental para la identificación del sitio impactado por actividades de hidrocarburos con código S0561, ubicado en el Lote 8, microcuenca CORR-59, en el ámbito de la cuenca del río Corrientes, distrito Trompeteros, provincia y departamento Loreto

Ficha de reconocimiento N.º 054-2024-SSIM

Ficha de reconocimiento de referencia N.º	054-2024-SSIM
Expediente de evaluación:	0036-2023-DEAM-ISIM
Código de acción:	0001-8-2023-415
Fecha de aprobación:	17 de setiembre de 2024

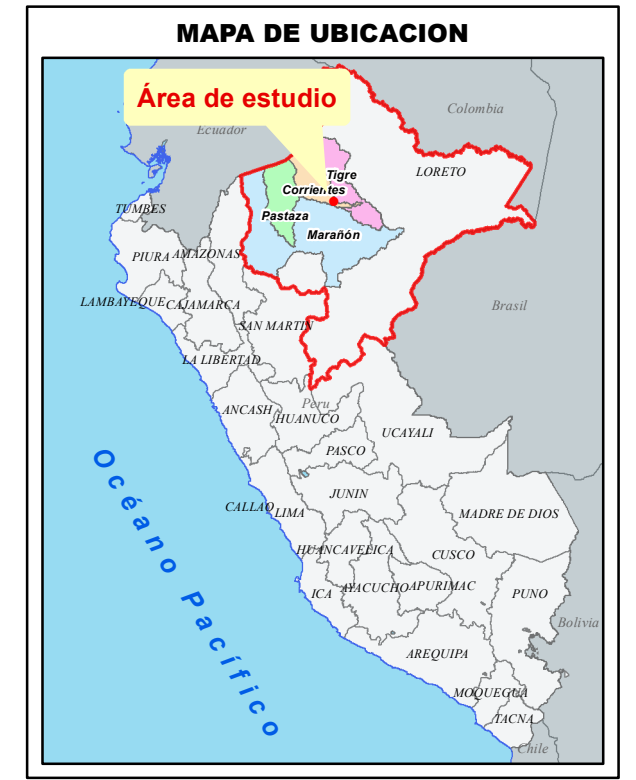
Mapa de puntos de muestreo y muestras que exceden los
ECA para Suelo en el sitio S0561

PERÚ Ministerio del Ambiente	Organismo de Evaluación y Fiscalización Ambiental
	Departamento Loreto - Provincia Loreto - Distrito Trompeteros	
EVALUACIÓN AMBIENTAL PARA LA IDENTIFICACIÓN DEL SITIO IMPACTADO		
MAPA DE PUNTOS Y MUESTRAS QUE EXCEDEN EL ECA SUELO EN EL SITIO CON CÓDIGO S0561		
<p style="font-size: small;">Escala : 1/500 Datum Horizontal WGS84 Proyección Transversal de Mercator Sistema de Coordenadas - UTM - Zona 18 Sur</p>		
Elaborado:	Fecha:	
CSIG OEFA	Diciembre 2024	
Fuente:		
Cartas Nacionales, escala 1:100 000 - IGN; Centros Poblados - INEI, Subdirección de Sitios Impactados de la Dirección de Evaluación Ambiental - OEFA

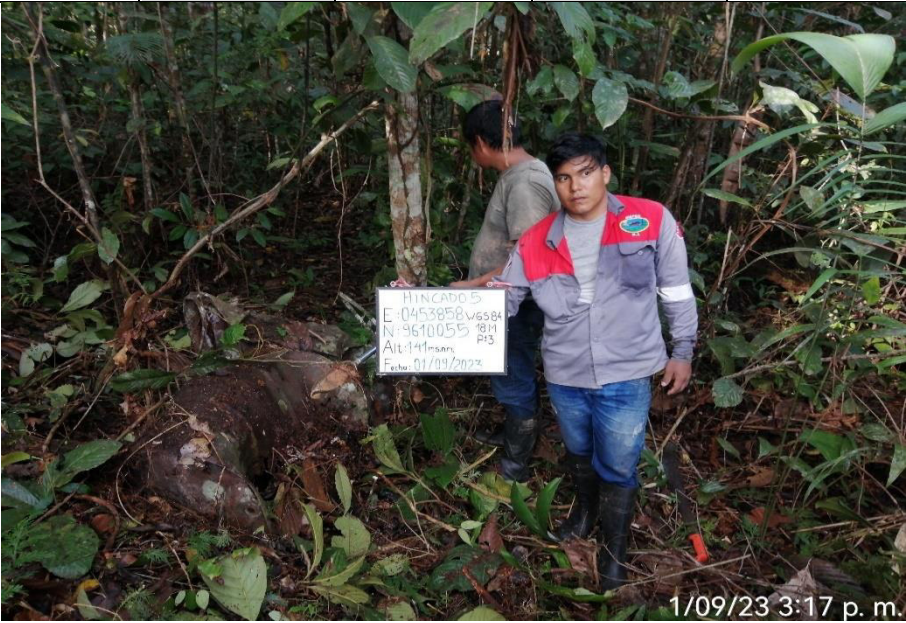
Distrito	Trompeteros	Provincia	Loreto	Departamento	Loreto
Fotografía 1 Referencia R004587 Hincado 1 Residuos (cilindros metálicos)

En relación con los residuos mal dispuestos en el sitio, se observaron 2 cilindros semienterrados en estado de corrosión (ver Fotografías 1, 2, 7 y 8), 2 secciones de tuberías metálicas (12 pulgadas de diámetro) semienterradas y cubiertas por la vegetación, 1 caballete de concreto semienterrado con restos de 2 muros de concreto; asimismo, se observó una línea de marcos en forma de «H» que servían de soporte de los ductos provenientes de la Batería 4 y que se dirigían hacia la Estación de Bombas – Capirona (ver Fotografías N.º3 al 6 y del 9 al 13).

Fecha: 01/09/2023					
Hora: 15:17 horas					
COORDENADAS UTM -WGS 84 – ZONA 18M					
Este (m): 453858					
Norte (m): 9610055					
Altitud (m s. n. m.): 141					
Precisión: ± 3					
DESCRIPCIÓN:		Vista del hincado 1, en la ubicación de la referencia R004587, en la zona central del sitio, donde se observaron residuos metálicos correspondientes a 2 cilindros. El entorno está rodeado de un bosque secundario compuesto de vegetación arbórea y arbustiva. Nota: La pizarra indica hincado 5; sin embargo, corresponde al hincado 1.			
Distrito	Trompeteros	Provincia	Loreto	Departamento	Loreto
Fotografía 2 Referencia R004587 Hincado 1 Residuos (cilindros metálicos)

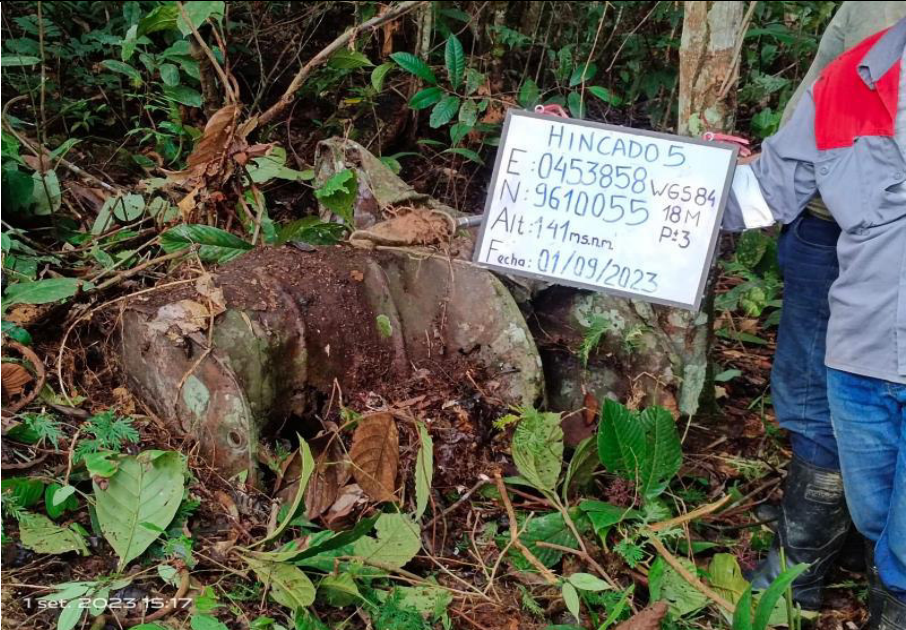
Fecha: 01/09/2023					
Hora: 15:17 horas					
COORDENADAS UTM -WGS 84 – ZONA 18M					
Este (m): 453858

Norte (m): 9610055					
Altitud (m s. n. m.): 141					
Precisión: ± 3					
DESCRIPCIÓN:		Hincado 1 realizado a una profundidad de 00,00 – 0,30 m, donde se observó suelo húmedo de color marrón y textura limo arcilloso, con escasa presencia de materia orgánica de baja degradación y sin características organolépticas de presencia de hidrocarburos de hidrocarburo. Nota: La pizarra indica hincado 5; sin embargo, corresponde al hincado 1.

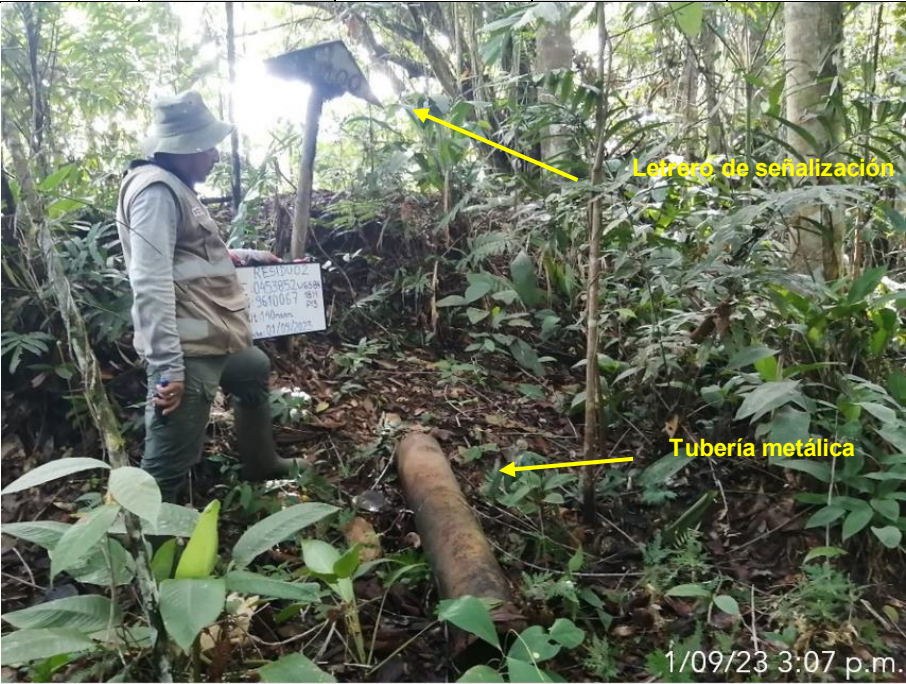
Distrito	Trompeteros	Provincia	Loreto	Departamento	Loreto
Fotografía 5 Residuo (Tubería metálica)					
Fecha: 01/09/2023					
Hora: 15:07 horas					
COORDENADAS UTM -WGS 84 – ZONA 18M					
Este (m): 453852					
Norte (m): 9610067					
Altitud (m s. n. m.): 140					
Precisión: ± 3

DESCRIPCIÓN: Se observa una sección de tubería de metal de 12 pulgadas de diámetro; asimismo, se observó un cartel de señalización de metal, ambos en la zona central del sitio. Se ubica en pendiente ligeramente inclinada, el área de este residuo observado es de aproximadamente 2m ² .

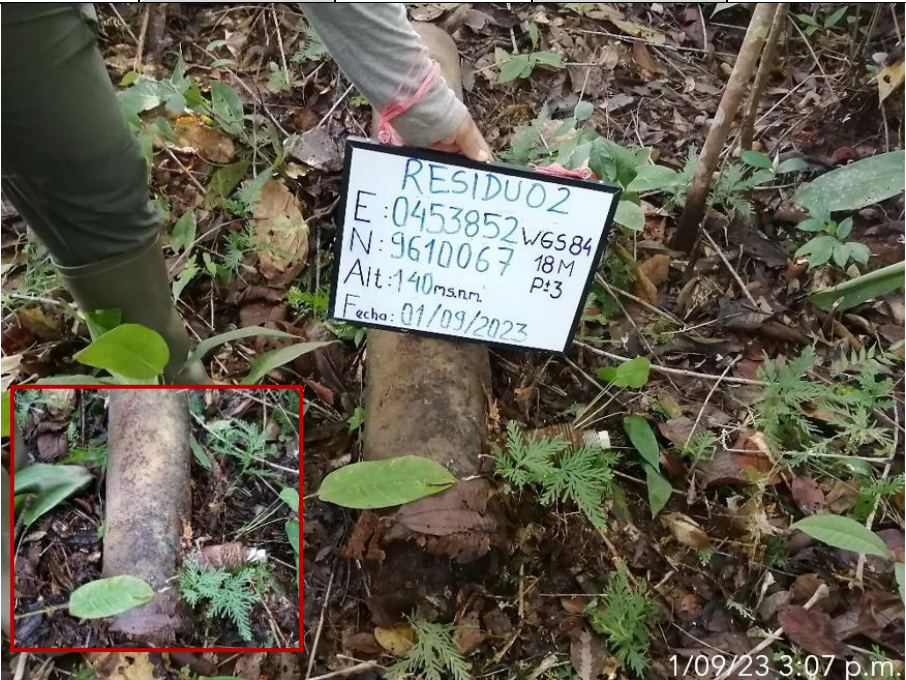
Distrito	Trompeteros	Provincia	Loreto	Departamento	Loreto
Fotografía 6 Residuo (Tubería metálica)					
Fecha: 01/09/2023					
Hora: 15:07 horas					
COORDENADAS UTM -WGS 84 – ZONA 18M					
Este (m): 453852					
Norte (m): 9610067					
Altitud (m s. n. m.): 140					
Precisión: ± 3

DESCRIPCIÓN: Se observa la sección de tubería metálica de 12 pulgadas de diámetro sienterrada, en estado de corrosión.

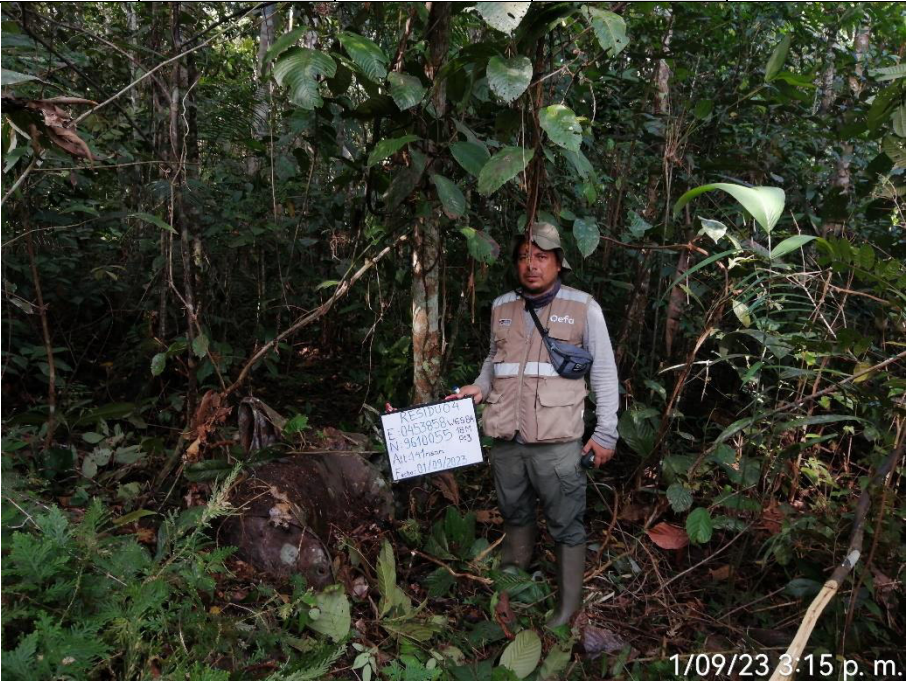
Distrito	Trompeteros	Provincia	Loreto	Departamento	Loreto
Fotografía 7 Referencia R004587 Residuos metálicos (cilindros)

Fecha: 01/09/2023					
Hora: 15:15 horas					
COORDENADAS UTM -WGS 84 – ZONA 18M					
Este (m): 453858					
Norte (m): 9610055					
Altitud (m s. n. m.): 141					
Precisión: ± 3					
DESCRIPCIÓN:		Se observan 2 cilindros metálicos. El entorno consta de un bosque secundario con vegetación arbórea y herbácea.

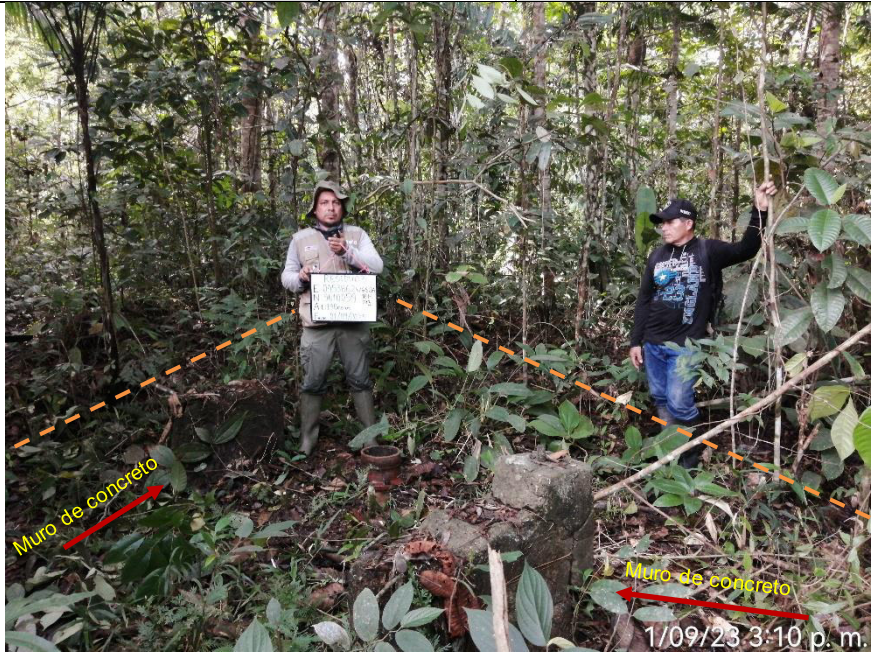
Distrito	Trompeteros	Provincia	Loreto	Departamento	Loreto
Fotografía 9 Residuos (Caballete con restos de concreto y conector metálico)

Fecha: 01/09/2023					
Hora: 15:10 horas					
COORDENADAS UTM -WGS 84 – ZONA 18M					
Este (m): 453862					
Norte (m): 9610059					
Altitud (m s. n. m.): 140					
Precisión: ± 3					
DESCRIPCIÓN:		Se observa un caballete de concreto con restos de 2 muros de concreto armado y un residuo metálico (conector metálico de tubería), ubicados en la zona central del sitio. El entorno consta de un bosque secundario con vegetación arbórea y herbácea. Se observa la delimitación del caballete (líneas punteadas anaranjadas). El área aproximada de estos residuos es de aproximadamente 8 m ² .

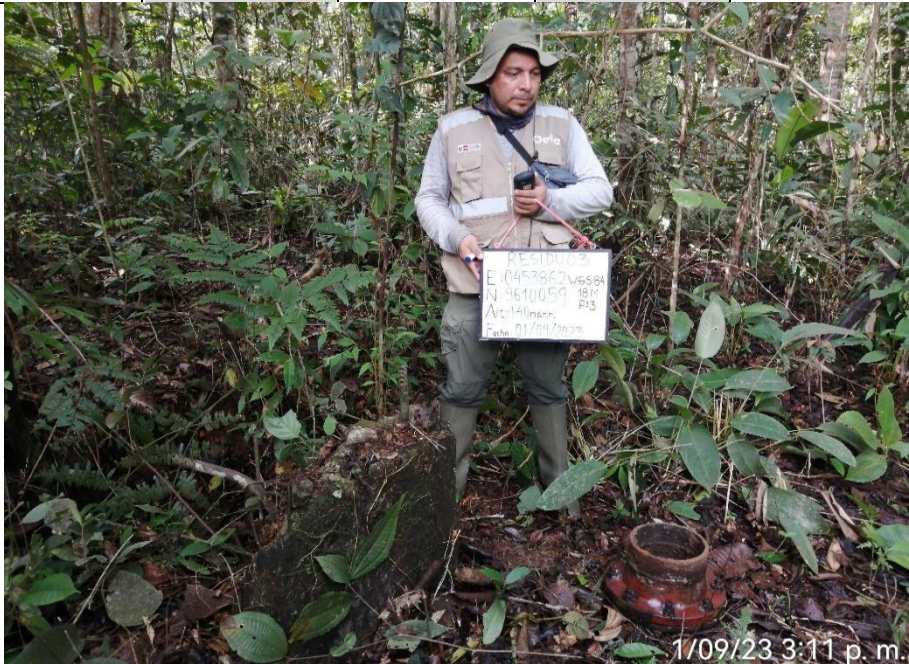
Distrito	Trompeteros	Provincia	Loreto	Departamento	Loreto
Fotografía 10 Residuos (Caballete con restos de concreto y conector metálico)

Fecha: 01/09/2023					
Hora: 15:11 horas					
COORDENADAS UTM -WGS 84 – ZONA 18M					
Este (m): 453862					
Norte (m): 9610059					
Altitud (m s. n. m.): 140					
Precisión: ± 3					
DESCRIPCIÓN:		Vista de los restos de un muro de concreto y el conector metálico de 12 pulgadas, situadas sobre el caballete de concreto, cubiertos parcialmente por la vegetación antes del desbroce.

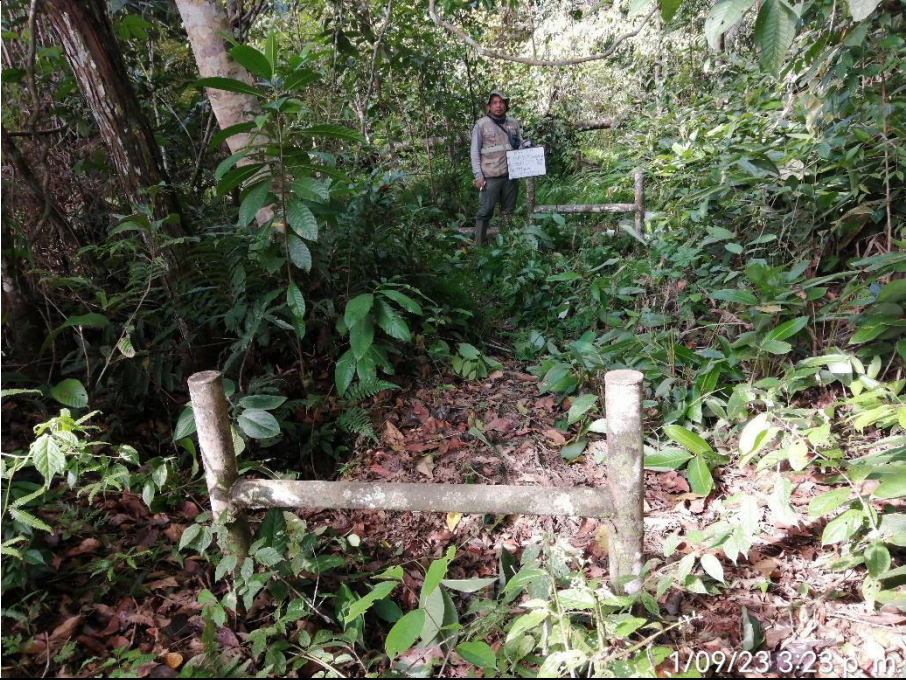
Distrito	Trompeteros	Provincia	Loreto	Departamento	Loreto
Fotografía 13 (Marcos «H»)					
Fecha: 01/09/2023					
Hora: 15:23 horas					
COORDENADAS UTM -WGS 84 – ZONA 18M					
Este (m): 453873					
Norte (m): 9610025					
Altitud (m s. n. m.): 140					
Precisión: ± 3

DESCRIPCIÓN:					
Línea de marcos «H», asociados al sostenimiento de los antiguos ductos de transporte de hidrocarburos proveniente de la Batería 4 hacia la Estación de Bombas - Capirona.

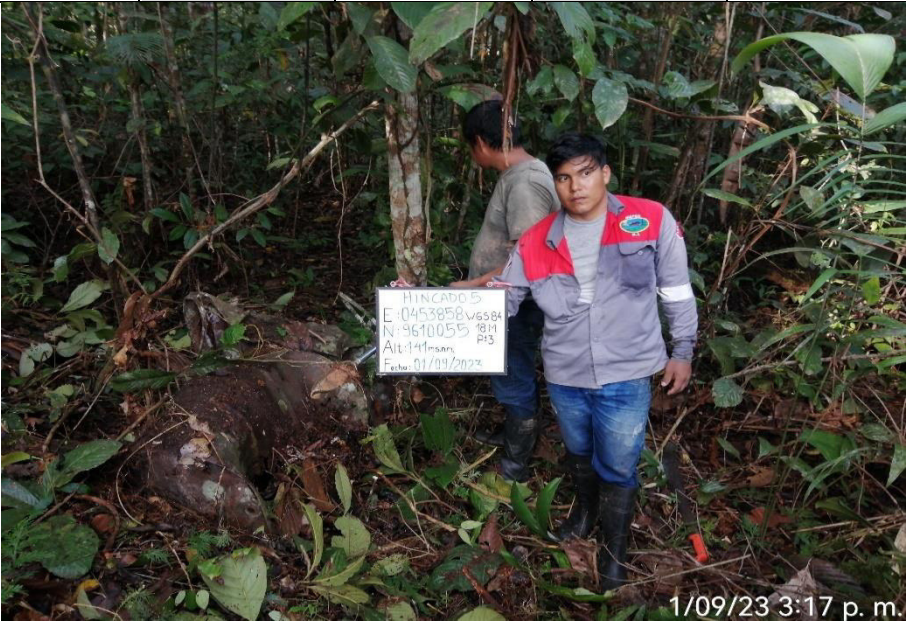
Distrito	Trompeteros	Provincia	Loreto	Departamento	Loreto
Fotografía 1 Referencia R004587 Hincado 1 Residuos (cilindros metálicos)

Fecha: 01/09/2023					
Hora: 15:17 horas					
COORDENADAS UTM -WGS 84 – ZONA 18M					
Este (m): 453858					
Norte (m): 9610055					
Altitud (m s. n. m.): 141					
Precisión: ± 3					
DESCRIPCIÓN:		Vista del hincado 1, en la ubicación de la referencia R004587, en la zona central del sitio, donde se observaron residuos metálicos correspondientes a 2 cilindros. El entorno está rodeado de un bosque secundario compuesto de vegetación arbórea y arbustiva. Nota: La pizarra indica hincado 5; sin embargo, corresponde al hincado 1.			
Distrito	Trompeteros	Provincia	Loreto	Departamento	Loreto
Fotografía 2 Referencia R004587 Hincado 1 Residuos (cilindros metálicos)

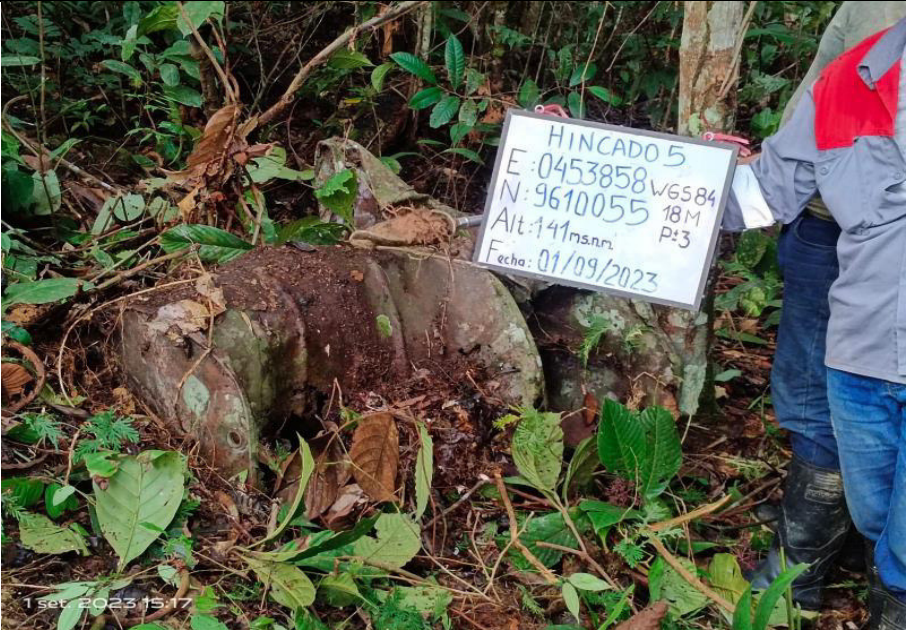
Fecha: 01/09/2023					
Hora: 15:17 horas					
COORDENADAS UTM -WGS 84 – ZONA 18M					
Este (m): 453858

Norte (m): 9610055					
Altitud (m s. n. m.): 141					
Precisión: ± 3					
DESCRIPCIÓN:		Hincado 1 realizado a una profundidad de 00,00 – 0,30 m, donde se observó suelo húmedo de color marrón y textura limo arcilloso, con escasa presencia de materia orgánica de baja degradación y sin características organolépticas de presencia de hidrocarburos de hidrocarburo. Nota: La pizarra indica hincado 5; sin embargo, corresponde al hincado 1.

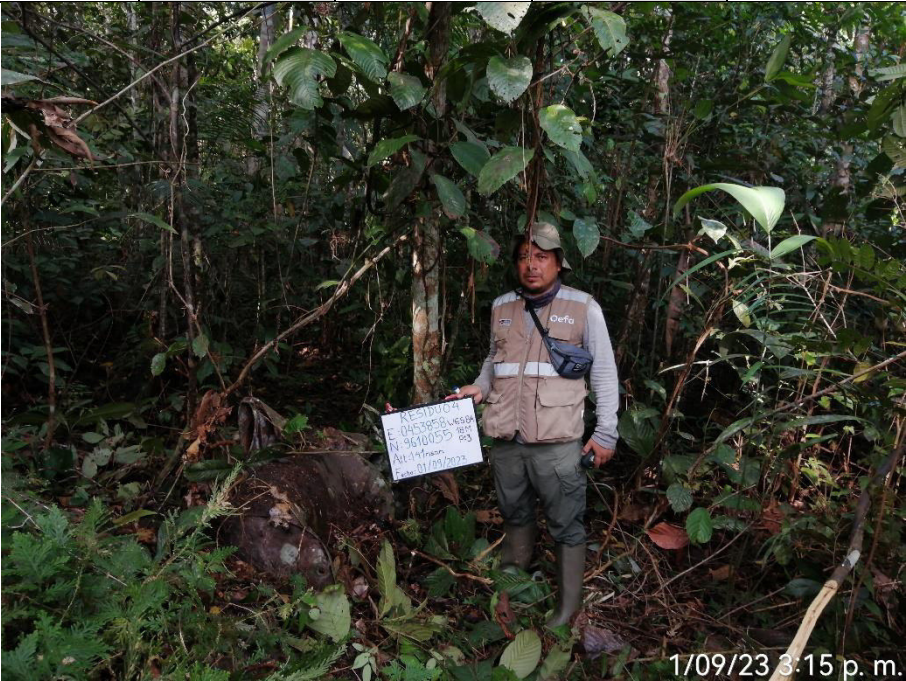
Distrito	Trompeteros	Provincia	Loreto	Departamento	Loreto
Fotografía 7 Referencia R004587 Residuos metálicos (cilindros)

Fecha: 01/09/2023					
Hora: 15:15 horas					
COORDENADAS UTM -WGS 84 – ZONA 18M					
Este (m): 453858					
Norte (m): 9610055					
Altitud (m s. n. m.): 141					
Precisión: ± 3					
DESCRIPCIÓN:		Se observan 2 cilindros metálicos. El entorno consta de un bosque secundario con vegetación arbórea y herbácea.

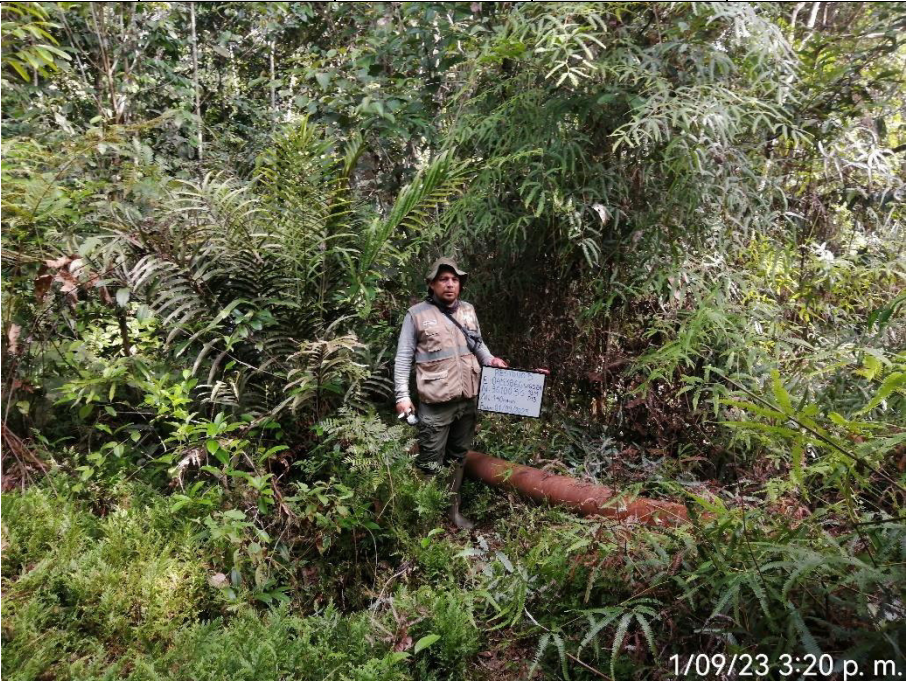
Distrito	Trompeteros	Provincia	Loreto	Departamento	Loreto
Fotografía 11 Residuo (Tubería de fibra)

Fecha: 01/09/2023					
Hora: 15:20 horas					
COORDENADAS UTM -WGS 84 – ZONA 18M					
Este (m): 453866					
Norte (m): 9610033					
Altitud (m s. n. m.): 140					
Precisión: ± 3					
DESCRIPCIÓN:		Se observa una tubería de fibra de 12 pulgadas de diámetro ubicada en la zona sur del sitio. El entorno se compone de especies arbustivas y helechos.

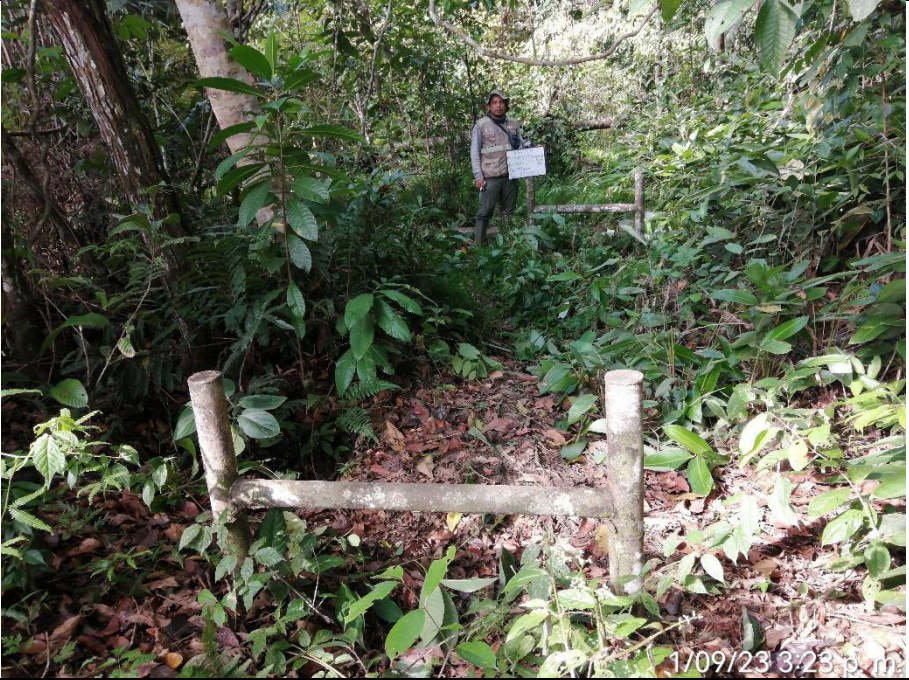
Distrito	Trompeteros	Provincia	Loreto	Departamento	Loreto
Fotografía 13 (Marcos «H»)					
Fecha: 01/09/2023					
Hora: 15:23 horas					
COORDENADAS UTM -WGS 84 – ZONA 18M					
Este (m): 453873					
Norte (m): 9610025					
Altitud (m s. n. m.): 140					
Precisión: ± 3

DESCRIPCIÓN:					
Línea de marcos «H», asociados al sostenimiento de los antiguos ductos de transporte de hidrocarburos proveniente de la Batería 4 hacia la Estación de Bombas - Capirona.

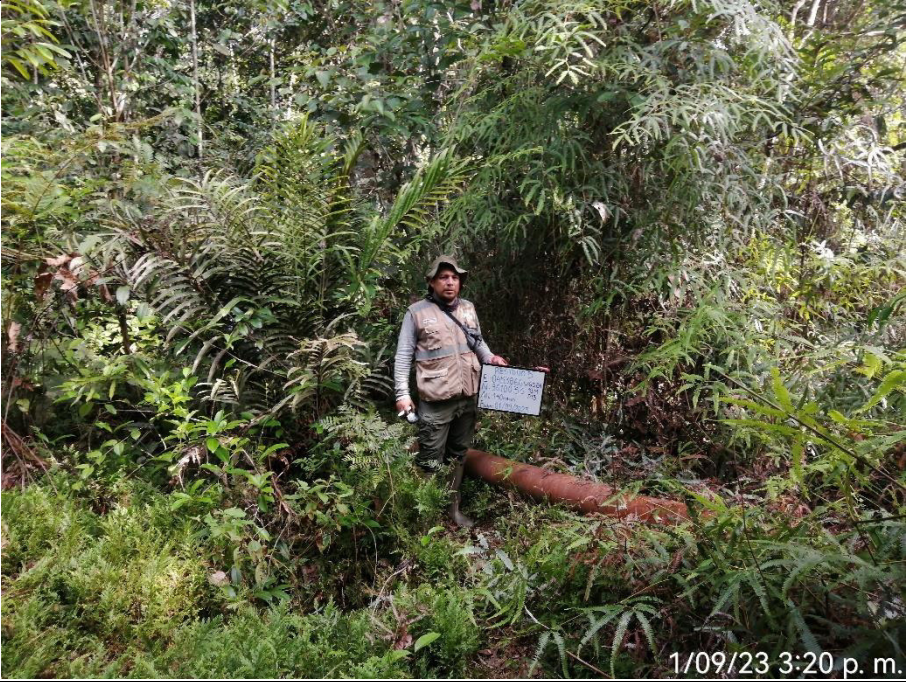
Distrito	Trompeteros	Provincia	Loreto	Departamento	Loreto
Fotografía 11 Residuo (Tubería de fibra)

Fecha: 01/09/2023					
Hora: 15:20 horas					
COORDENADAS UTM -WGS 84 – ZONA 18M					
Este (m): 453866					
Norte (m): 9610033					
Altitud (m s. n. m.): 140					
Precisión: ± 3					
DESCRIPCIÓN:		Se observa una tubería de fibra de 12 pulgadas de diámetro ubicada en la zona sur del sitio. El entorno se compone de especies arbustivas y helechos.

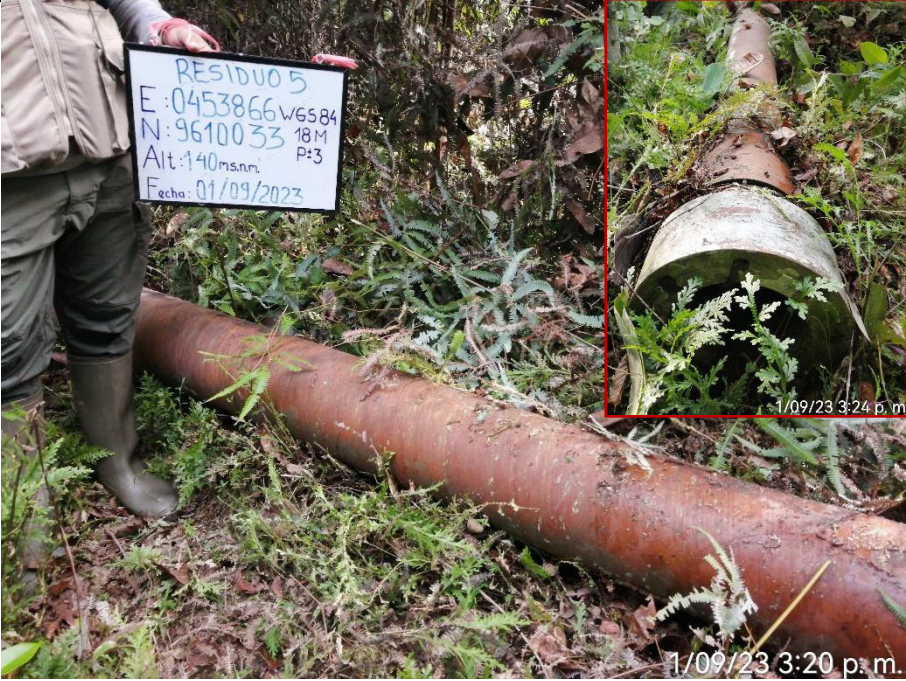
Distrito	Trompeteros	Provincia	Loreto	Departamento	Loreto
Fotografía 12 Residuo (Tubería de fibra)

Fecha: 01/09/2023					
Hora: 15:20 horas					
COORDENADAS UTM -WGS 84 – ZONA 18M					
Este (m): 453866					
Norte (m): 9610033					
Altitud (m s. n. m.): 140					
Precisión: ± 3					
DESCRIPCIÓN:		Se observa la tubería de fibra de 12 pulgadas de diámetro y aproximadamente 20 m de longitud, que se encuentra expuesta al borde de una trocha frecuentada por comuneros.

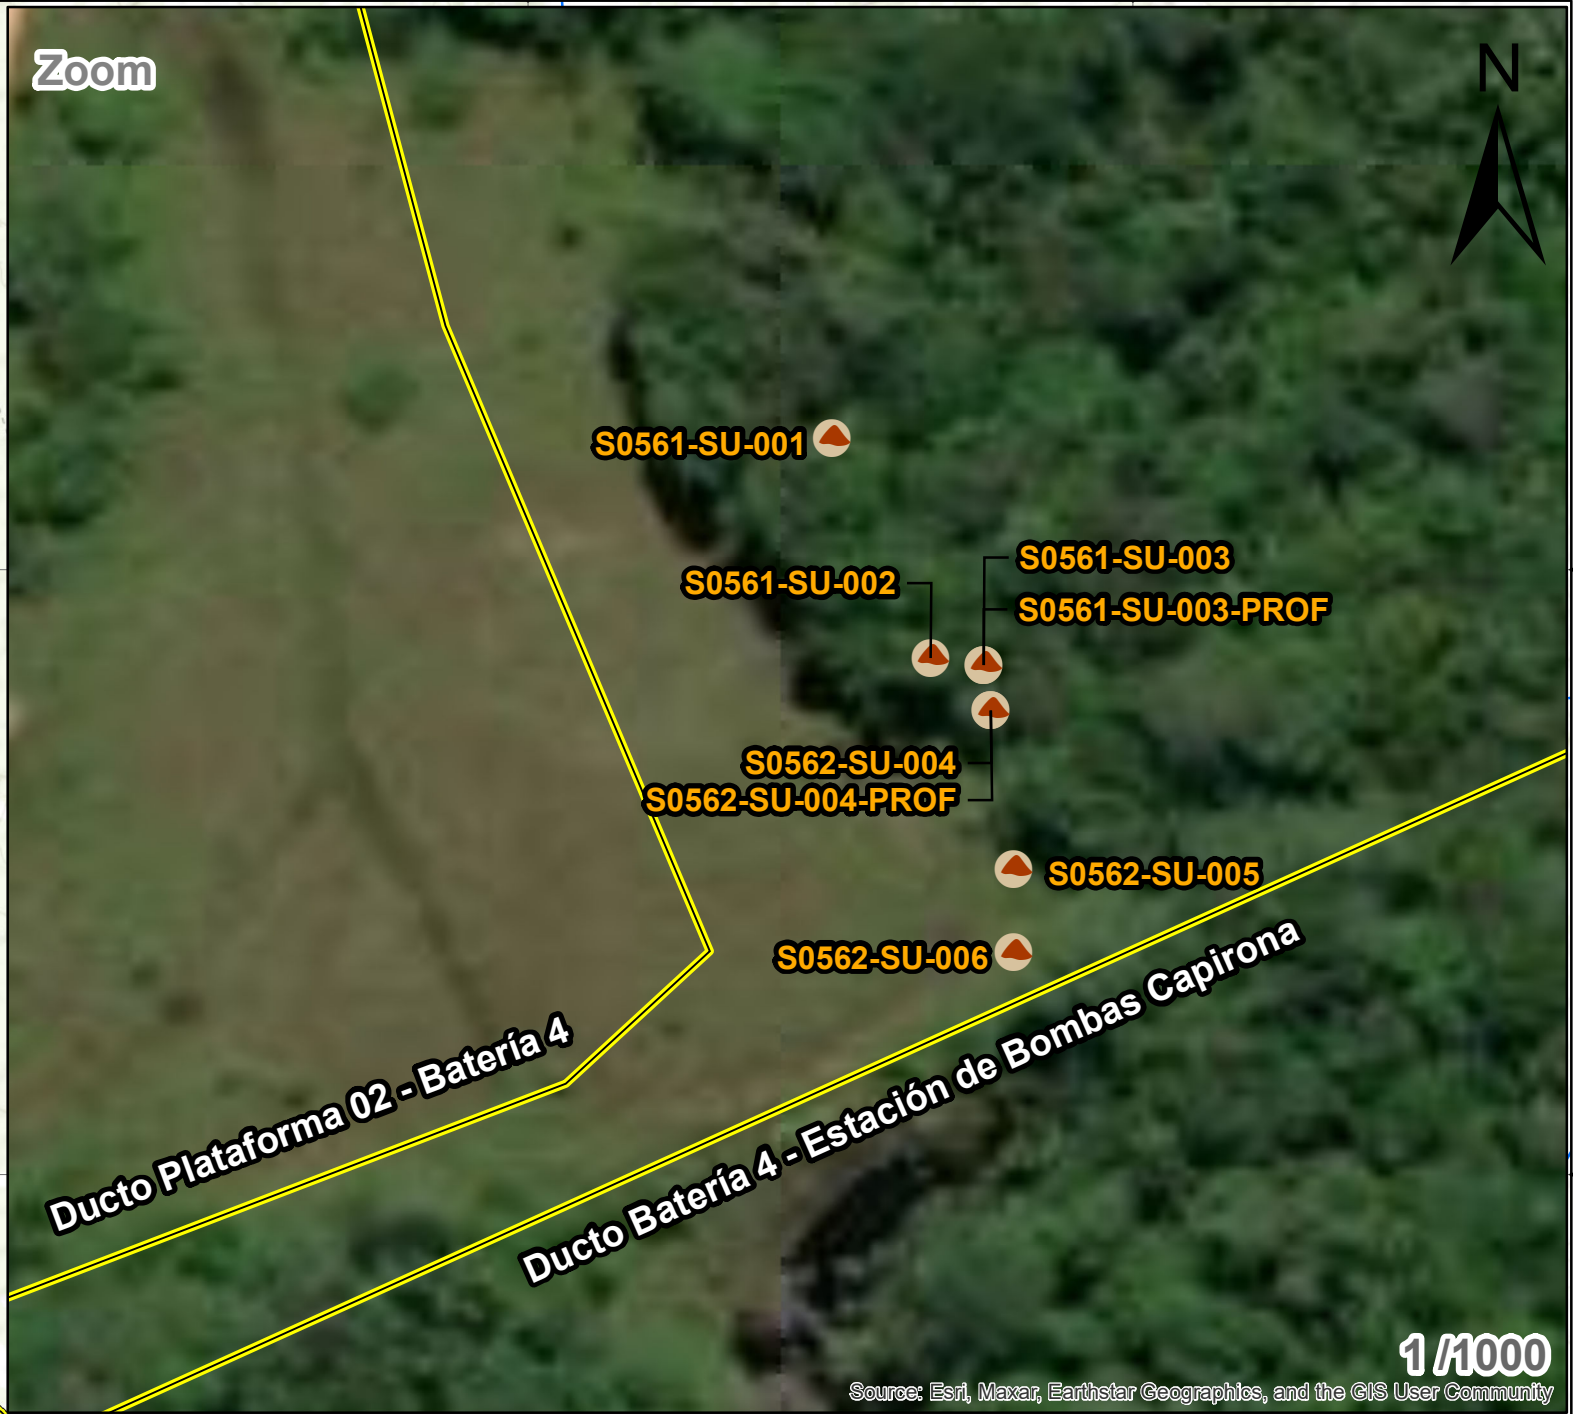
Mapa de puntos de muestreo

Código	Coordenadas UTM	
	WGS 84 Zona 18 Sur	
	Este (m)	Norte (m)
S0561-SU-001	453842	9610095
S0561-SU-002	453855	9610066
S0561-SU-003	453862	9610065
S0561-SU-003-PROF	453862	9610065
S0562-SU-004	453863	9610059
S0562-SU-004-PROF	453863	9610059
S0562-SU-005	453866	9610038
S0562-SU-006	453866	9610027

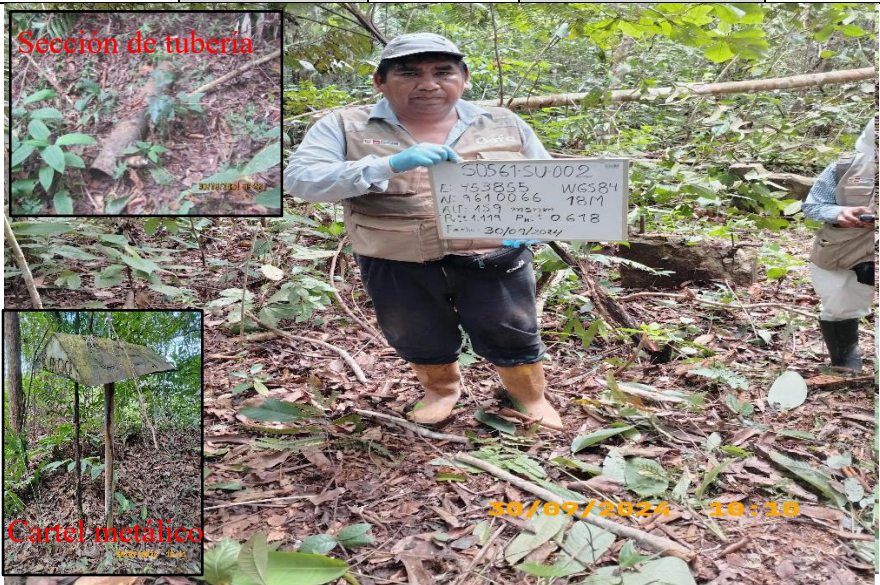
Fecha: 30/09/2024					
Hora: 10:10					
Coordenadas UTM -WGS 84 – Zona 18M					
Este (m): 453855					
Norte (m): 9610066					
Altitud (m s. n. m.): 159					
Precisión vertical: 1,119 m					
Precisión horizontal: 0,618 m					
Descripción:	Vista de ubicación de punto de muestreo de suelo con código S0561-SU-002, rodeado de vegetación herbácea ubicado aproximadamente a 250 m al noreste de la antigua Batería 4 (Desinstalada en la actualidad). Se evidencio presencia de residuos metálicos área de 16 m ² de residuos (cartel metálico, tubería de metal 1,5 x 0,25 m de 8")

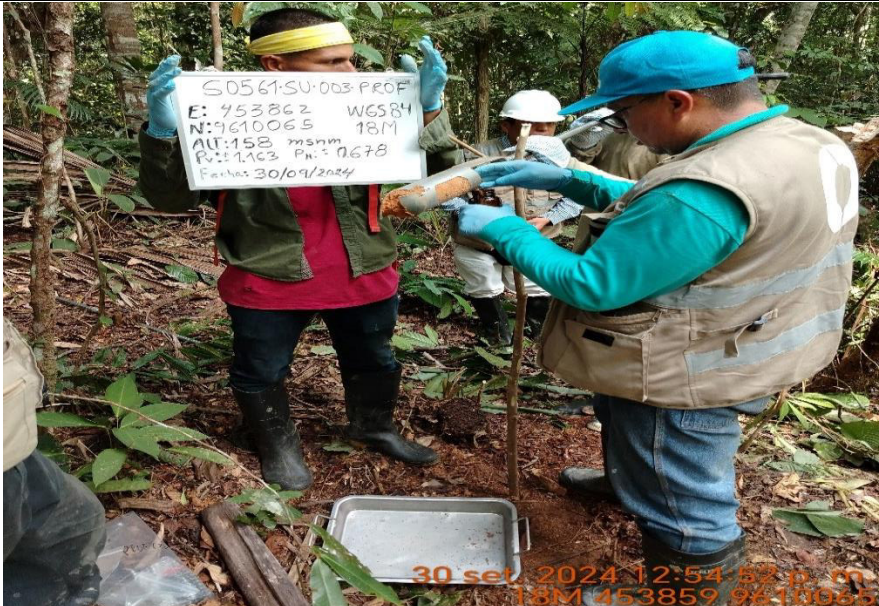
Fecha: 30/09/2024					
Hora: 12:54					
Coordenadas UTM -WGS 84 – Zona 18M					
Este (m): 453862					
Norte (m): 9610065					
Altitud (m s. n. m.): 158					
Precisión vertical: 1,163 m					
Precisión horizontal: 0,678 m					
Descripción:	<p>Vista de ubicación de punto de muestreo de suelo con código S0561-SU-003-PROF, Punto ubicado aproximadamente a 245 m al noreste de la antigua Batería 4 (Desinstalada en la actualidad). Tomado a una profundidad 0,50 – 1,00 m, se observó suelo de textura franco arcillosa de consistencia friable de color gris rojizo (7.5R 5/3), húmedo y presenta olor a hidrocarburo.</p>

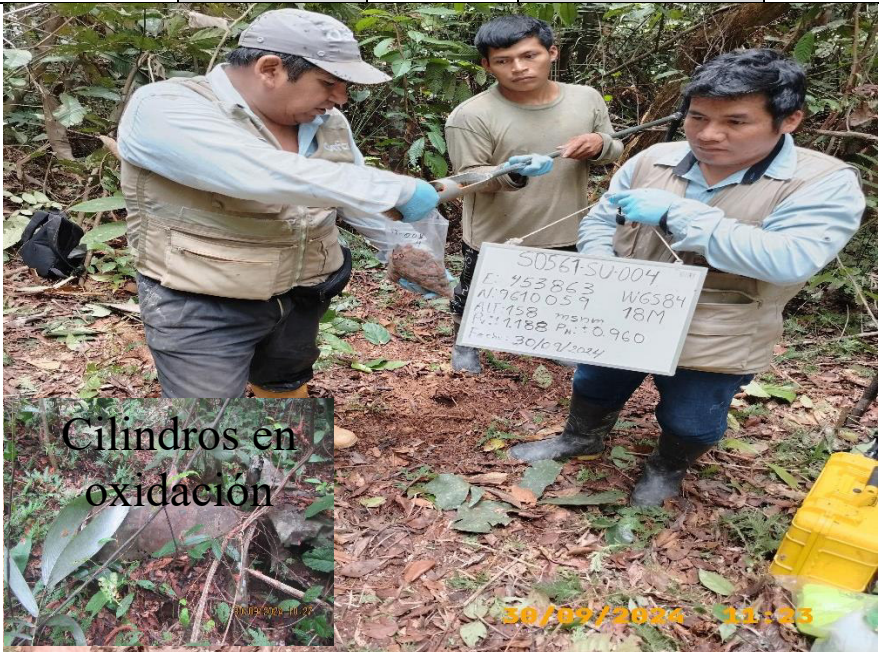
Fecha: 30/09/2024					
Hora: 11:23					
Coordenadas UTM -WGS 84 – Zona 18M					
Este (m): 453863					
Norte (m): 9610059					
Altitud (m s. n. m.): 158					
Precisión vertical: 1,188 m					
Precisión horizontal: 0,960 m					
Descripción:	Toma de muestra de suelo con código S0561-SU-004, Punto ubicado aproximadamente a 245 m al noreste de la antigua Batería 4 (Desinstalada en la actualidad). Se sobrepone a la referencia R004587 (de acuerdo a la descripción de la referencia dos cilindros en proceso de degradación)

- En el punto de muestreo S0561-SU-004 se ubicaron dos cilindros semienterrados en proceso de degradación, descritos en la referencia R004587.
- Colindante al punto de muestreo S0561-SU-005 se ubicó una tubería de fibra de vidrio de 6".

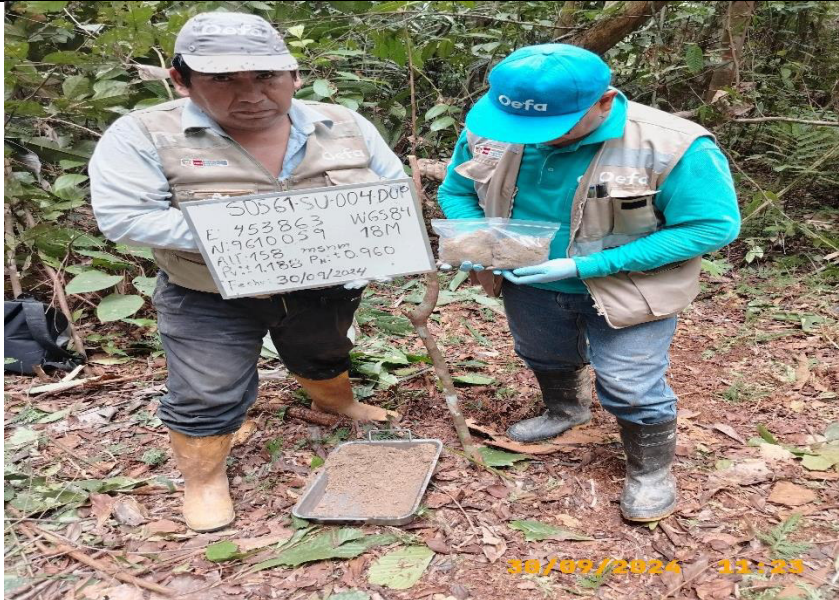
Fecha: 30/09/2024					
Hora: 11:23					
Coordenadas UTM -WGS 84 – Zona 18M					
Este (m): 453863					
Norte (m): 9610059					
Altitud (m s. n. m.): 158					
Precisión vertical: 1,188 m					
Precisión horizontal: 0,960 m					
Descripción:	Toma de muestra duplicado de suelo código S0561-SU-004 tomado a una profundidad 0,0 – 0,40 m, se observó textura limo arcilloso de consistencia friable. color rojo pálido (10R 6/2), húmedo y sin olor a hidrocarburo.

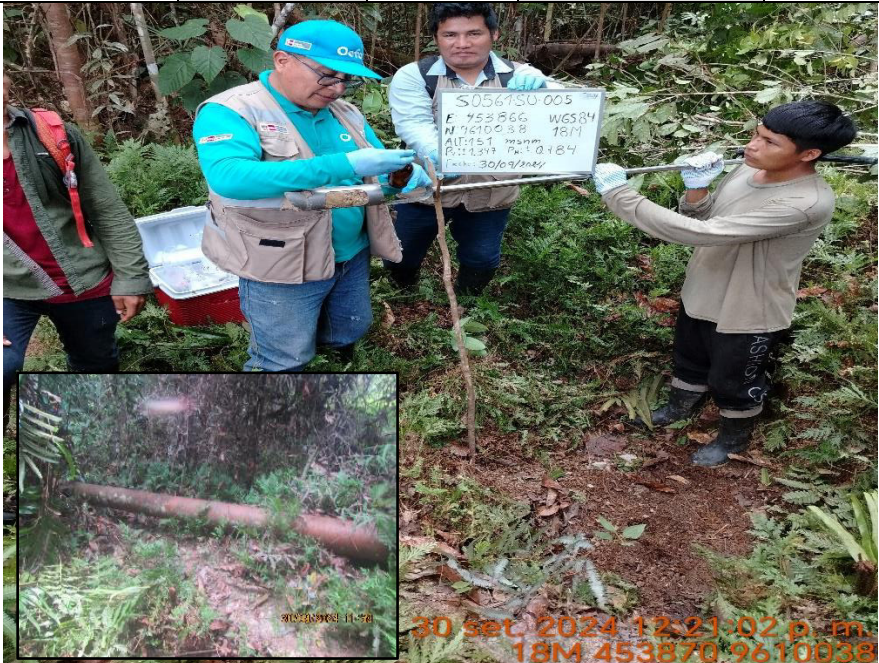
Fecha: 30/09/2024					
Hora: 12:21					
Coordenadas UTM -WGS 84 – Zona 18M					
Este (m): 453866					
Norte (m): 9610038					
Altitud (m s. n. m.): 151					
Precisión vertical: 1,347 m					
Precisión horizontal: 0,784 m					
Descripción:	Toma de muestra de suelo código S0561-SU-005 tomado a una profundidad 0,0 – 0,40 m., se observó textura limo arcilloso de consistencia friable de color rojo pálido (10R 6/2), húmedo y sin olor a hidrocarburo. Se observó una de tubería de fibra de vidrio 6", residuo industrial mal dispuesto en el sitio.

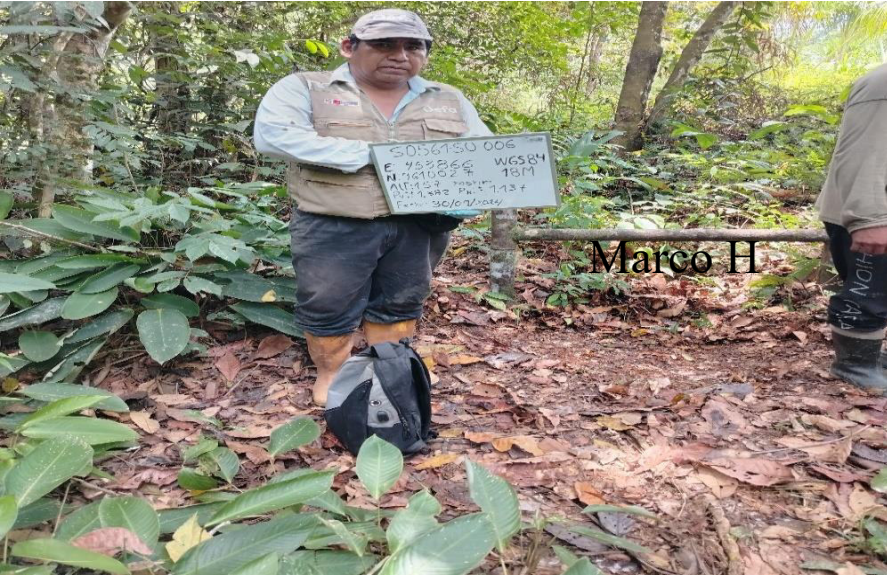
<p>Marco H</p>				
Fecha: 30/09/2024					
Hora: 12:05					
Coordenadas UTM -WGS 84 – Zona 18M					
Este (m): 453866					
Norte (m): 9610027					
Altitud (m s. n. m.): 157					
Precisión vertical: 1,188 m					
Precisión horizontal: 0,960 m					
Descripción:	<p>Vista de ubicación del punto de muestreo de suelo con código S0561-SU-006, rodeado de vegetación arbustiva y arbórea. Punto ubicado aproximadamente a 235 m al noreste de la antigua Batería 4 (Desinstalada en la actualidad). Suelo de textura limo arcilloso de consistencia friable, color rojo pálido (10R 6/2) húmedo y de con olor. Se observó línea de marco H cada 6 m. Por error el fechador en esta fotografía esta desactivado, siendo lo correcto 12:05 hrs.</p>				
Distrito	Trompeteros	Provincia	Loreto	Departamento	Loreto
Fotografía 14 S0561-SU-006

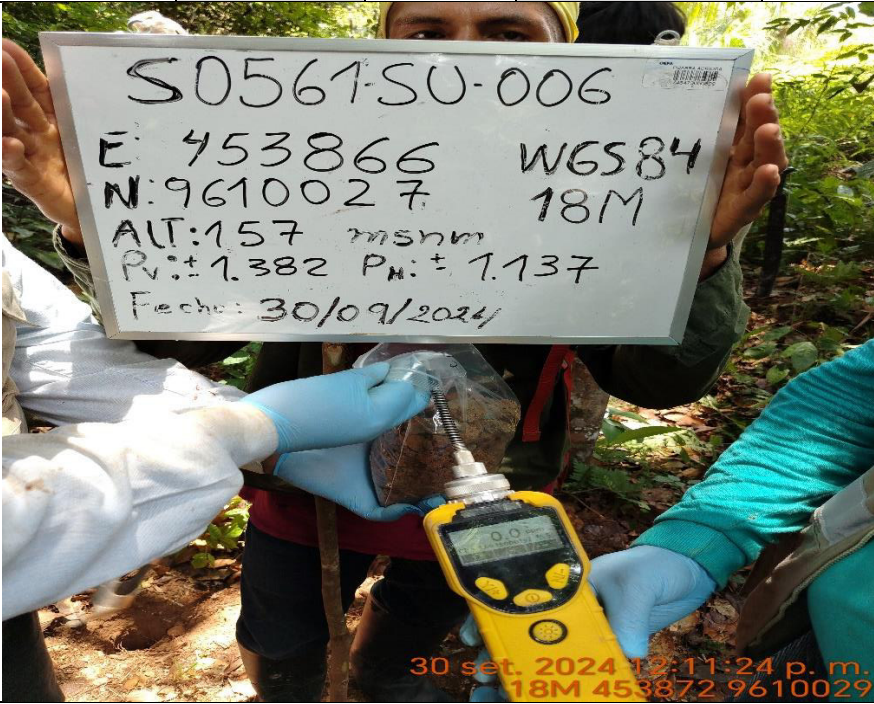
Fecha: 30/09/2024					
Hora: 12:11					
Coordenadas UTM -WGS 84 – Zona 18M					
Este (m): 453866					
Norte (m): 9610027					
Altitud (m s. n. m.): 157					
Precisión vertical: 1,382 m					
Precisión horizontal: 1,137 m					
Descripción:	<p>Toma de medición de compuestos orgánicos volátiles (COV) en el punto de muestreo S0561-SU-006, reportándose una lectura de 0,0 ppm.</p>

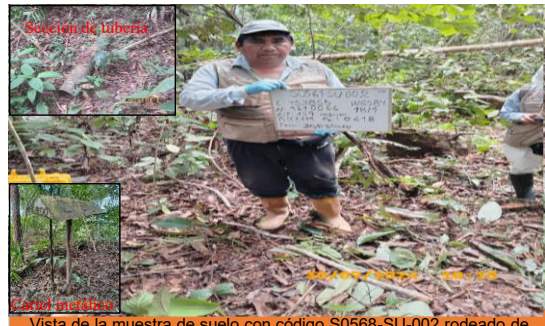
Vista de la muestra de suelo con código S0568-SU-002 rodeado de vegetación herbácea ubicado aproximadamente a 250 m al noreste de la antigua Bateria 4 (desinstalada en la actualidad). Se evidenció presencia de residuos metálicos área de 16 m² de residuos (cartel metálico, tubería de metal 1,5 x 0,25 m de 8")

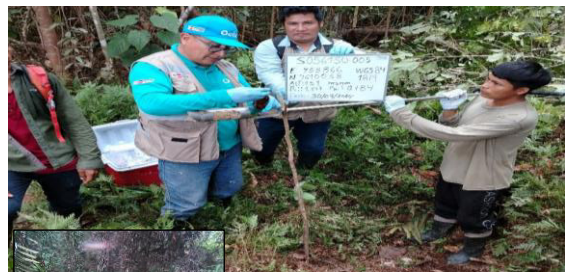
Toma de medición de compuestos orgánicos volátiles (COV) en el punto de muestreo S0561-SU-003, reportándose una lectura de 2,3 ppm.

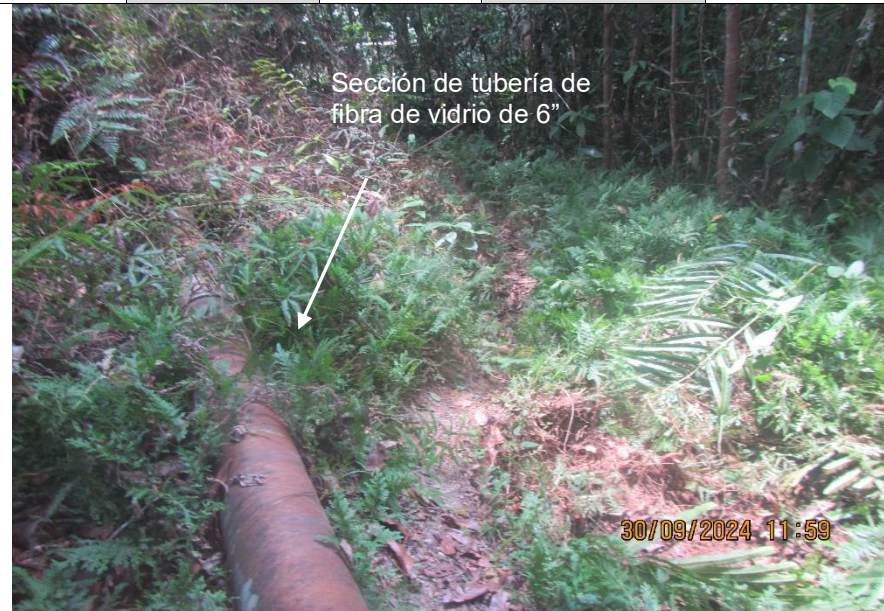
En el punto de muestreo S0561-SU-005, rodeado de bosque secundario se observó un residuo sólido (sección de tubería de fibra de 6" de 7 m x 0,4) en un área de 6 m² residuo industrial mal dispuesto en el sitio.
