**INFORME N° 843 - 2015-OEFA/DE-SDCA-CIPASH**

Asunto : Identificación de pasivo ambiental del subsector hidrocarburos con  
código de Ficha OEFA F01430, ubicado en el Lote VII/VI (ex Lote  
VII), en el distrito de La Brea de la provincia Talara del  
departamento de Piura.

1. El presente Informe tiene por objeto comunicar que el pozo mal abandonado (con código PERUPETRO T2649) y el suelo contaminado circundante a él, constituyen un pasivo ambiental del subsector hidrocarburos, identificado con código de Ficha OEFA F01430. Este pasivo ambiental se encuentra ubicado en el distrito de La Brea de la provincia de Talara del departamento de Piura en el Lote VII/VI (ex Lote VII), el cual fue verificado en campo el 04 de julio de 2014.

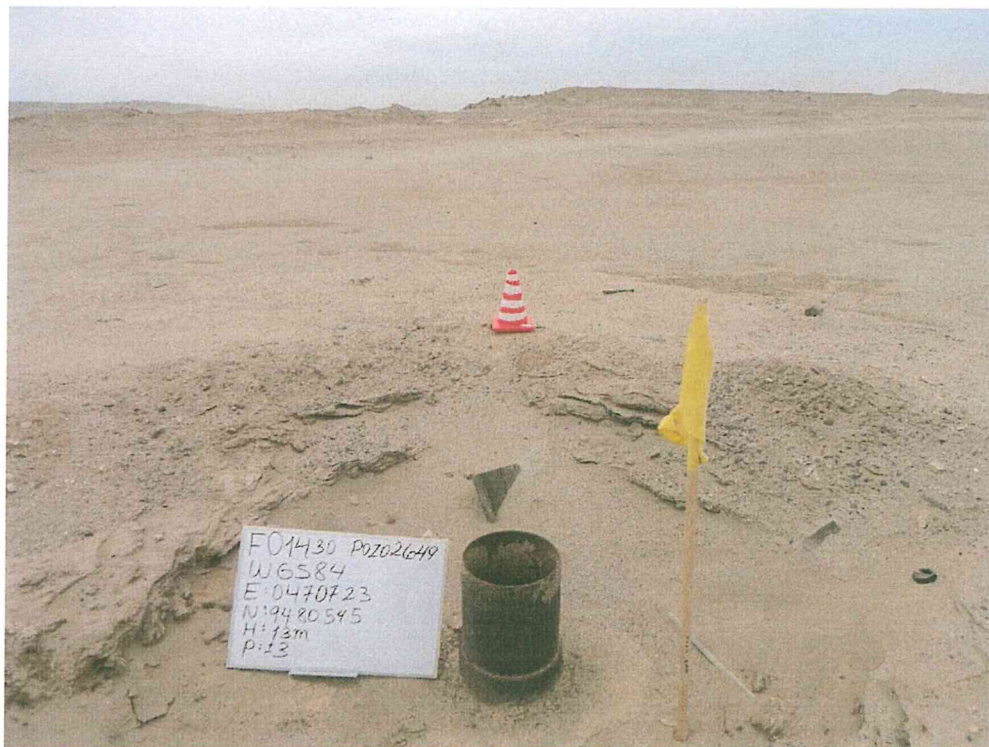
14. Durante la evaluación *in situ* realizada por el OEFA el 04 de julio de 2014, se registró un pozo inactivo, el cual se encuentra sobre la superficie del suelo a una altura de 0,36 m, con casing, sin brida, sin accesorios que aseguren su hermetismo y en estado avanzado de corrosión. Se observa presencia de hidrocarburos en la superficie del suelo alrededor del casing, restos de material de relleno de la plataforma en el suelo y algunos pequeños restos de madera dispersos alrededor del pozo. No cuenta con acceso directo hasta el pozo, pero existe una carretera afirmada carrozable que pasa a 200 m al hacia el Oeste del pozo (ver anexos 1 y 2).

Fotografía N° 1. Pozo mal abandonado perteneciente a la ficha F01430 visiblemente corroído y sin accesorios que aseguren su hermetismo.

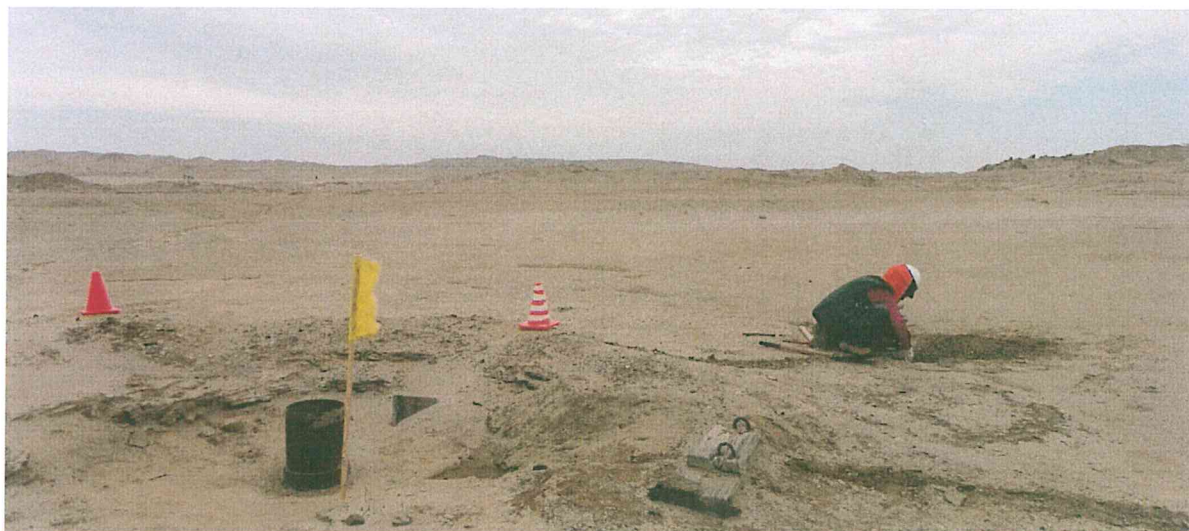
Fotografía N° 2. Vista panorámica de pozo T2649 en el que se observa una extensa planicie rodeado de algunas lomas.

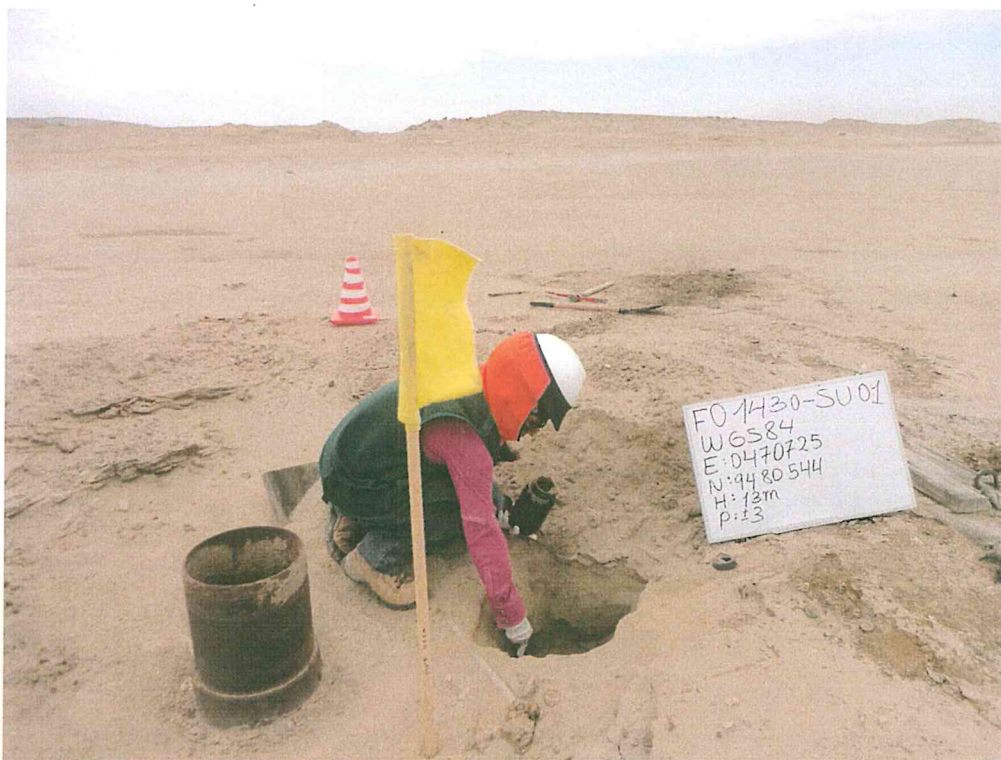
Fotografía N° 3. Primer muestreo realizado a 0,4 m del pozo en zona impregnada.

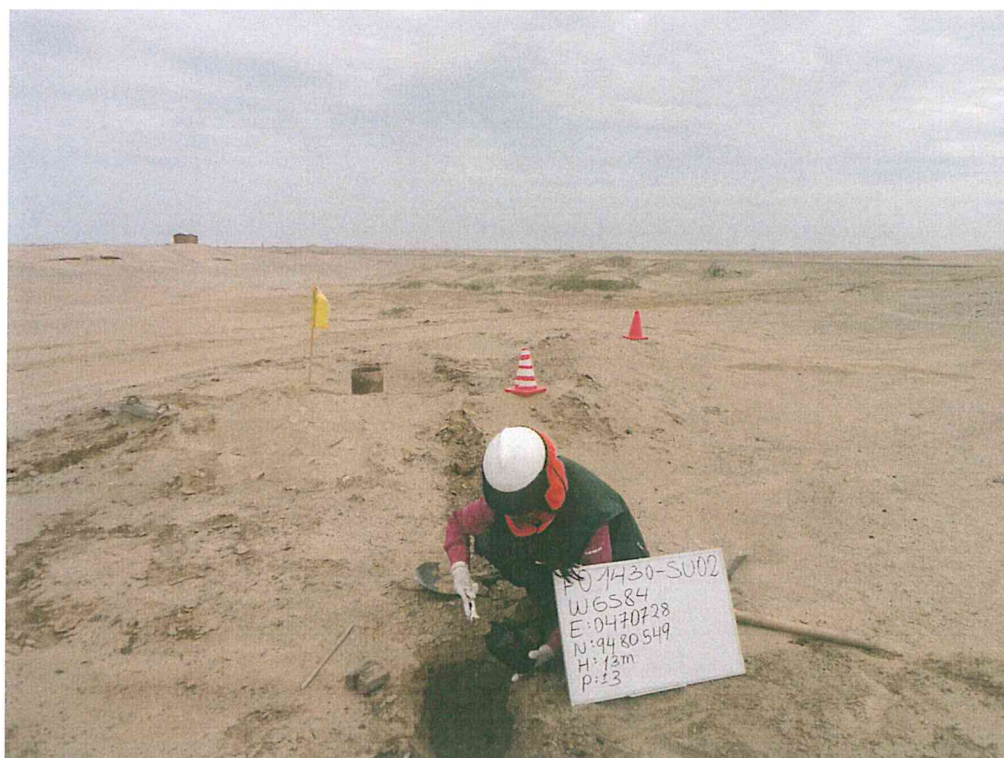
| Matriz | Código de muestra | Parámetros analizados | Resultado | Unidad | ECA o norma referencial | % que se encuentra por encima del ECA o norma referencial | Laboratorio | Número de informe de ensayo de laboratorio |
|---|---|---|---|---|---|---|---|---|
| Suelo | F01430-SU02 | FH F2 (C <sub>10</sub> -C <sub>28</sub> ) | 15 982 | mg/kg | 1 200 | 1 231,83 % | ENVIROTEST S.A.C. | IE-141608 |
| Suelo | F01430-SU02 | FH F3 (C <sub>28</sub> -C <sub>40</sub> ) | 6 428 | mg/kg | 3 000 | 114,27 % | ENVIROTEST S.A.C. | IE-141608 |

Fotografía N° 4. Segundo muestreo realizado a 3 m del pozo en zona impregnada.

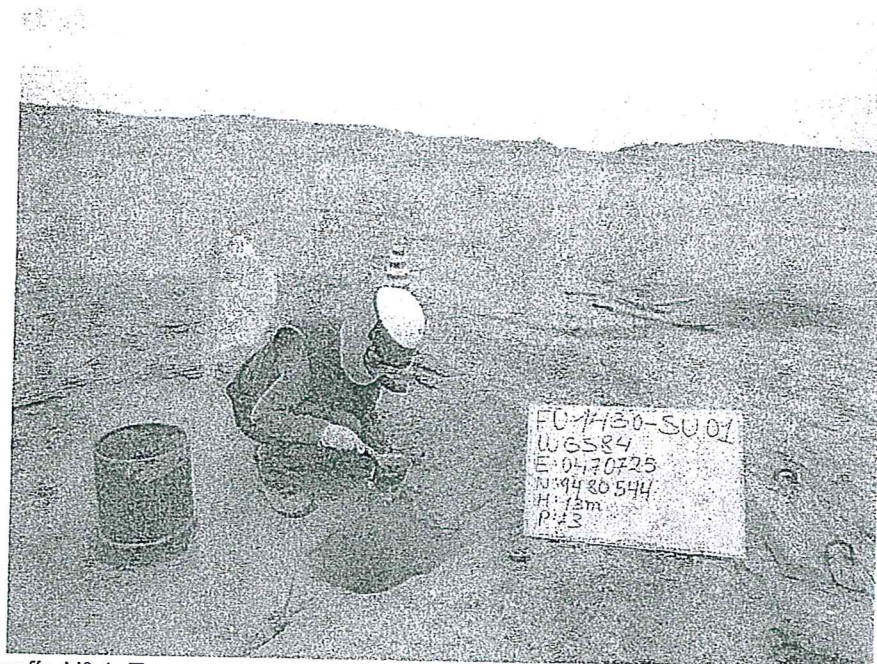
Fotografía N° 1. Toma de muestra de suelo en el punto F01430-SU01, ubicado a 0,4 m aproximadamente al este del Pozo T2649.

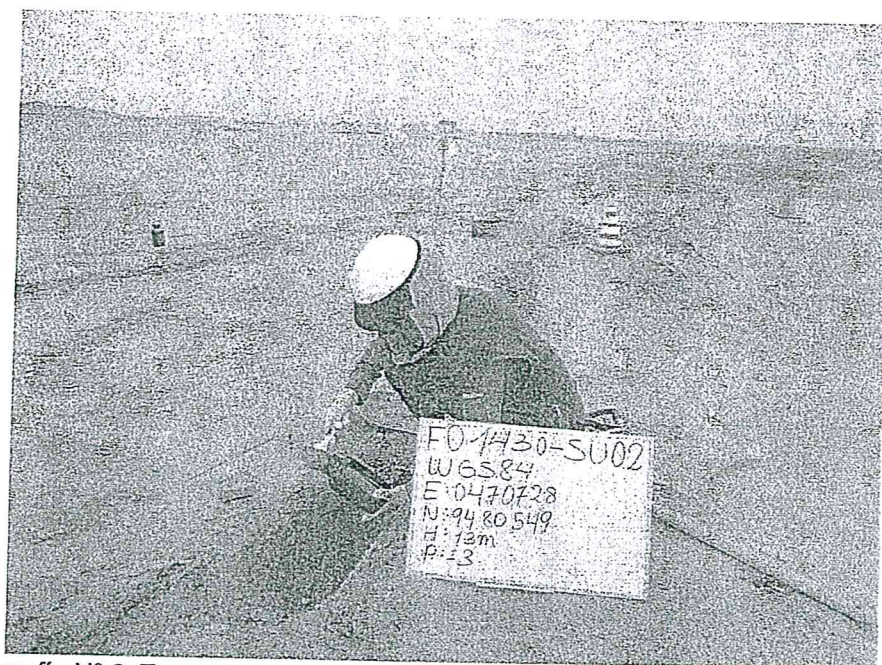
Fotografía N° 2. Toma de muestra de suelo en el punto F01430 SU02, ubicado a 3 m aproximadamente al noreste del Pozo T2649.

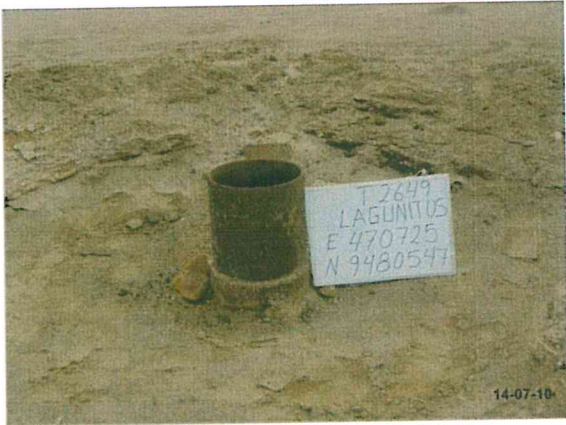
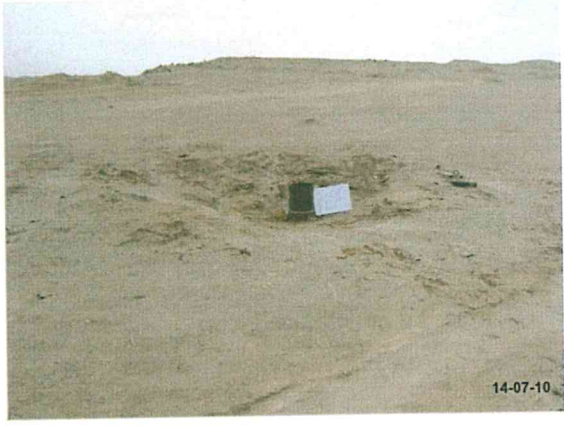
| <p>Estado del Pozo: ATA</p> <p>Descripción de los Componentes existentes del Pozo: El pozo cuenta con casing de superficie, sin plataforma.</p> <p>Aspectos Ambientales: No presenta Flora.</p> <p>Contaminación Ambiental Por: Derrame de hidrocarburos (Suelo Impregnados de Hidrocarburo en una área aproximada de 3 m2). Presencia de Residuos sólidos (restos de madera).</p> <p>Descripción de referencias y/o acceso al Pozo: Referencia Carretera Negritos – Lagunitos, con acceso.</p> <p>Descripción del Aspecto Social: No se visualizó Indicios de presencia de pobladores para extracción de Hidrocarburo.</p> | | | |
| Inadecuado abandono del pozo | | | |
