INFORME N° 583 - 2014-OEFA/DE-SDCA-CIPASH

ASUNTO : Identificación de pasivo ambiental del subsector hidrocarburos
con código de Ficha OEFA F00976, ubicado en el Lote I, en el
distrito de La Brea Negritos de la provincia Talara del
departamento de Piura.

III. IDENTIFICACIÓN DE PASIVO AMBIENTAL DEL SUBSECTOR HIDROCARBUROS CON CÓDIGO DE FICHA OEFA F00976

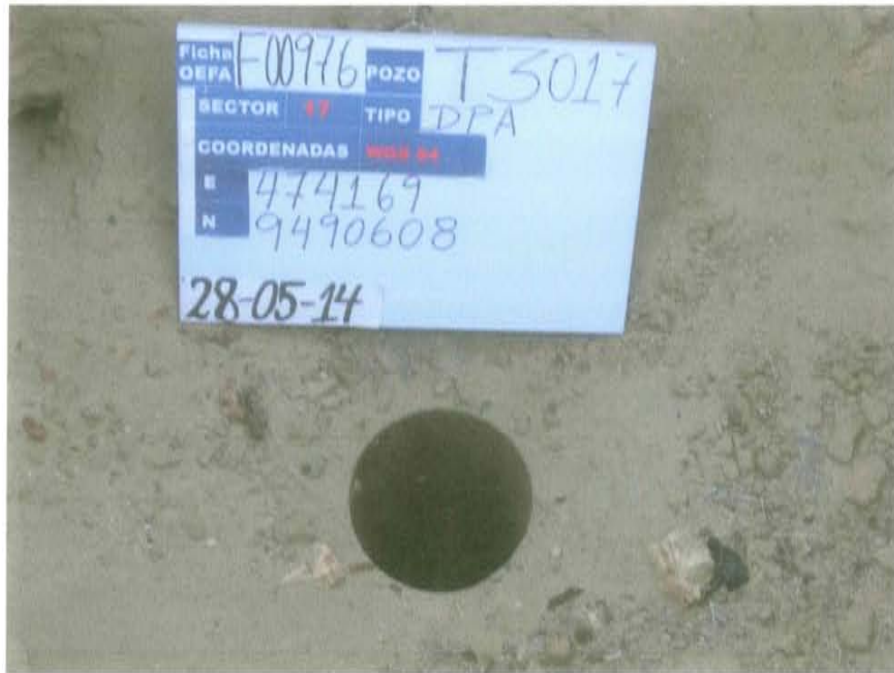
Fotografía N° 1. Pozo T3017, abierto cortado al ras de la superficie del hoyo

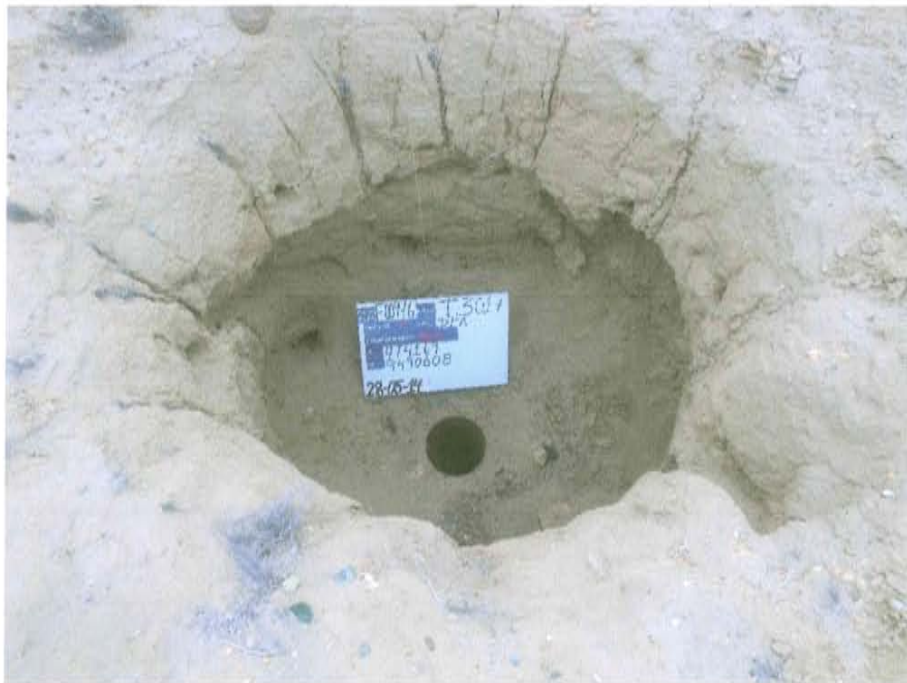
13. El pozo T3017 se ubicó en un paisaje de planicie ligeramente ondulada y dentro de un hoyo erosionado de aproximadamente 1,5 m. Alrededor del hoyo hay acúmulo de material formando una pequeña loma, con presencia de y algunos restos de madera impregnadas. No se observó vía de acceso ni terraplen habilitado. La vegetación de la zona evaluada corresponde al piso ecológico: matorral desértico con presencia de especies propias del bosque seco, que actualmente son aprovechadas para la producción de leña por la población cercana.

Fotografía N° 2. Vista desde la superficie del suelo se observa el pozo dentro de un hoyo a 1,5 m de profundidad.

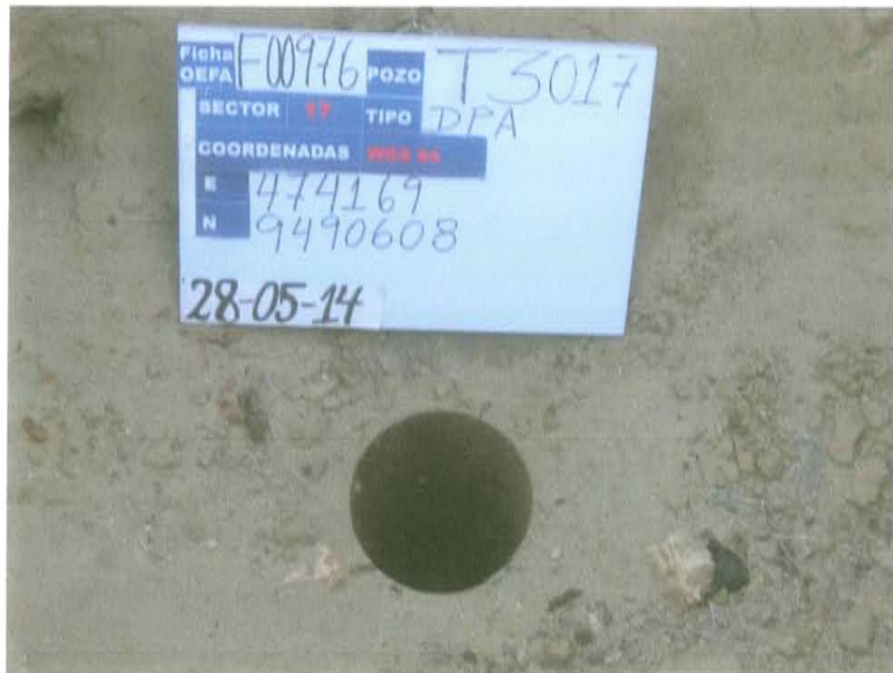
Fotografía N° 1. Pozo T3017, abierto cortado al ras de la superficie del hoyo

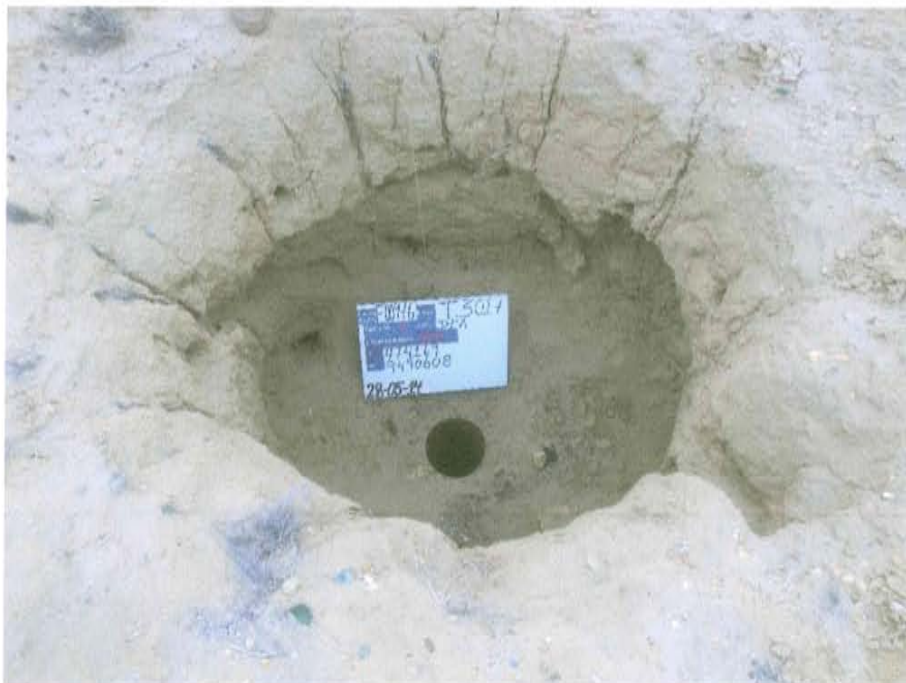
Fotografía N° 2. Vista desde la superficie del suelo se observa el pozo dentro de un hoyo a 1,5 m de profundidad.

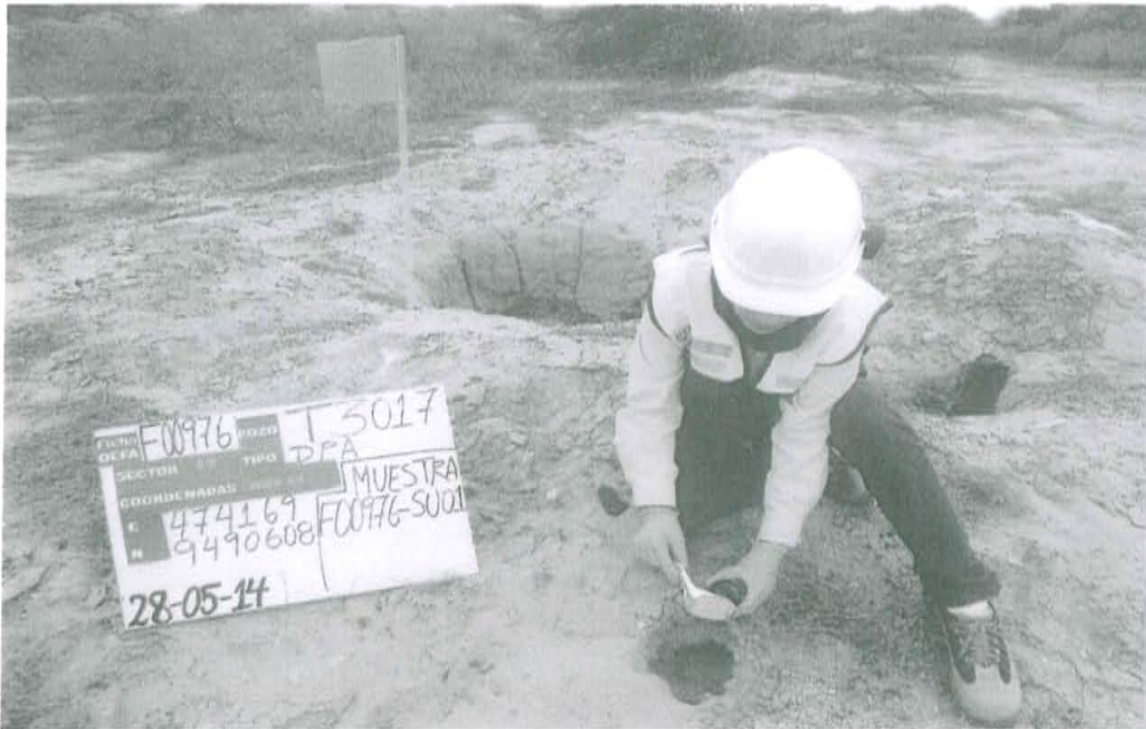
Fotografía N° 1. Toma de muestra de suelo en el punto F00976-SU01, ubicado a 2,40 m de distancia del Casing, Pozo T3017.

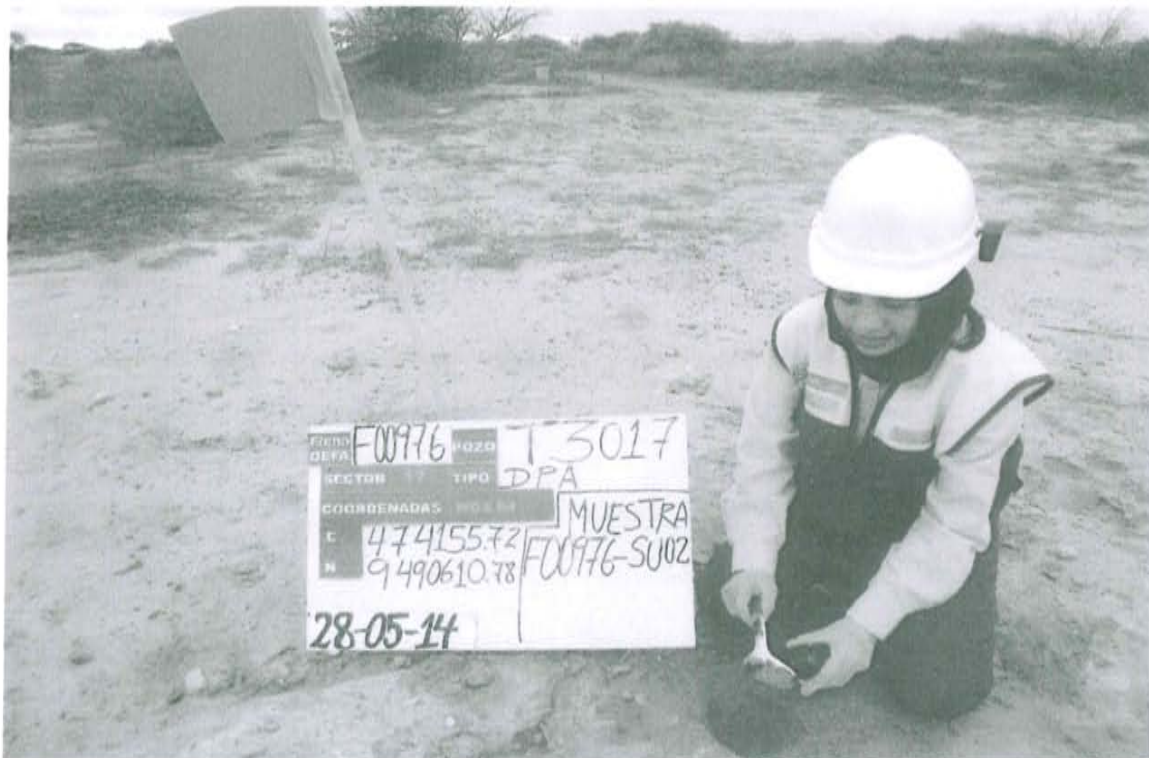
con hidrocarburos para el parametro Fracción de Hidrocarburos F3 de la muestra F000976-SU02, cuya concentración supera el ECA para suelo de uso agrícola (Decreto Supremo N° 002-2013-MINAM).

Fotografía N° 2. Toma de muestra de suelo en el punto F00976-SU02, ubicado a 15,0 m de distancia del Casing, Pozo T3017.

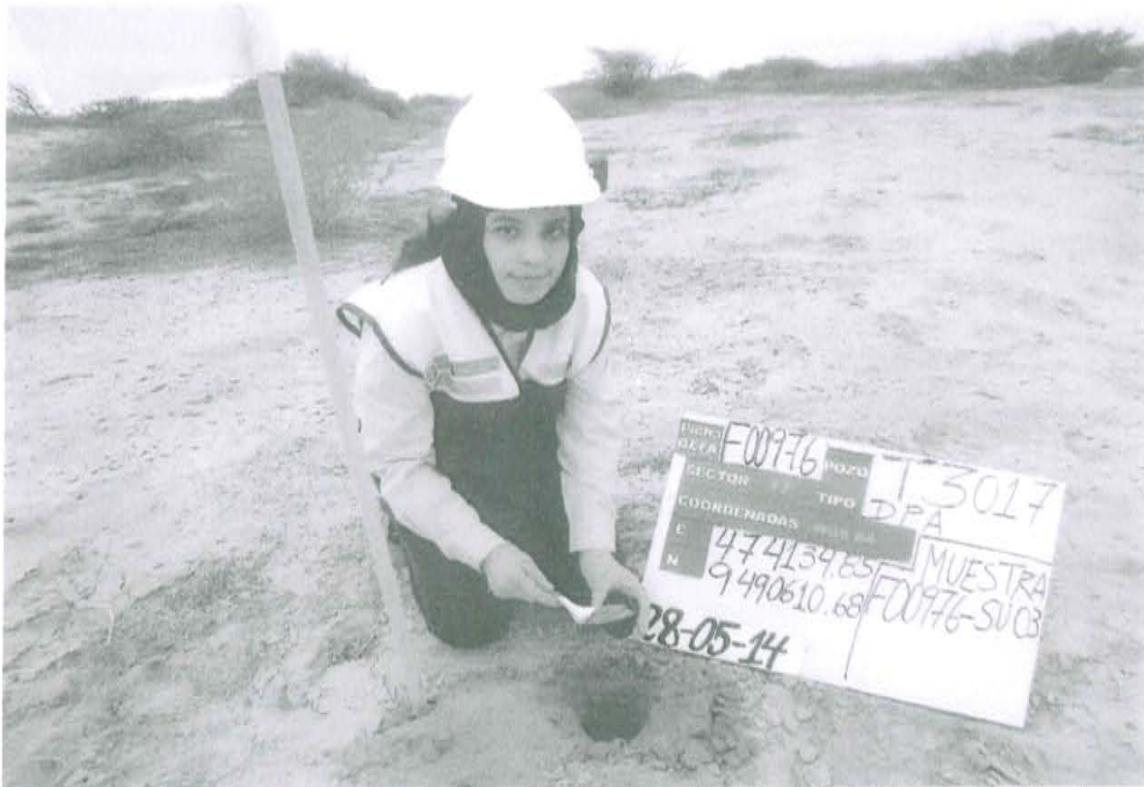
Fotografía N° 3. Toma de muestra de suelo en el punto F00976-SU03, ubicado a 38,10 m de distancia del Casing, Pozo T3017.

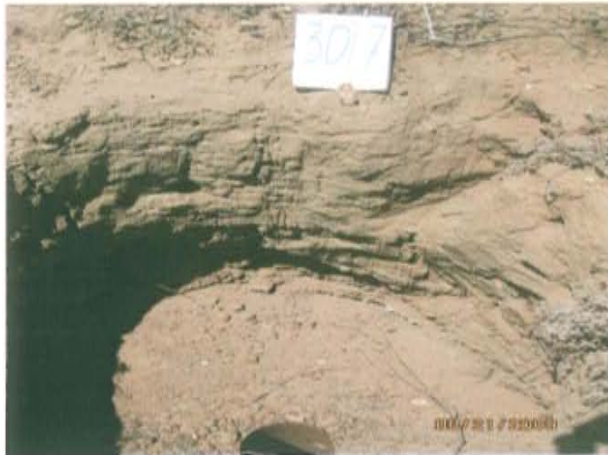
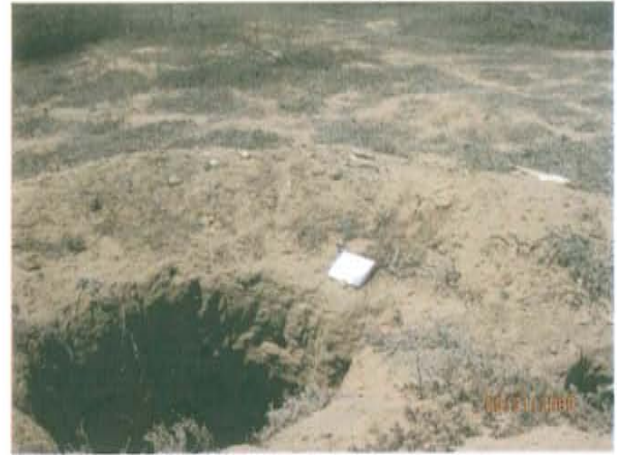
3. REGISTRO FOTOGRÁFICO

El pozo abierto con líquido sin olor y emplazado en hoyo de tierra, se encuentra en una plataforma erosionada con vegetación y no tiene acceso carretero, fue identificado como pasivo DPA en el Informe Final de PERUPETRO S.A.2002, mantiene su condición.

Inadecuado abandono del pozo por antigua actividad de exploración y explotación de hidrocarburos
