Evaluación ambiental para la identificación del sitio impactado por actividades de hidrocarburos con código S0545, ubicado en el Lote 8, microcuenca CORR-27, en el ámbito de la cuenca del río Corrientes, distrito Trompeteros, provincia y departamento Loreto

Ficha de reconocimiento de sitio N.º	032-2024-SSIM
Expediente de evaluación:	0017-2023-DEAM-ISIM
Código de acción:	0001-08-2023-415
Fecha de aprobación:	24 de julio de 2024

Reporte de campo de la evaluación ambiental para la identificación del sitio S0545, ubicado en la microcuenca CORR-27, en el ámbito de la cuenca del río Corrientes, distrito Trompeteros, provincia y departamento Loreto

**Reporte de resultados de suelo de la
evaluación ambiental para identificación
del sitio S0545, ubicado en la microcuenca
CORR-27, en el ámbito de la cuenca del río
Corrientes, distrito Trompeteros, provincia y
departamento Loreto**

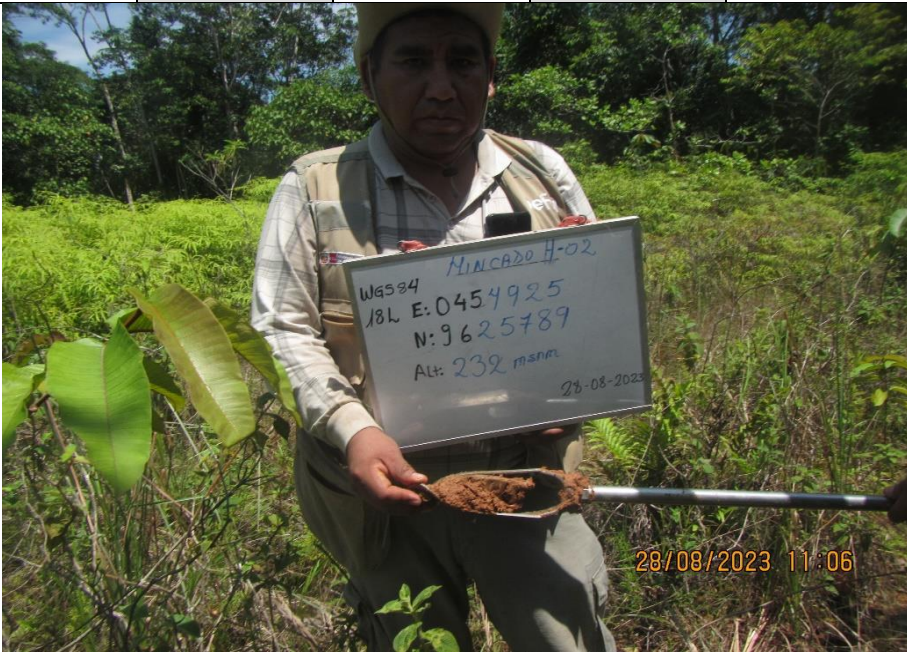
Distrito	Trompeteros	Provincia	Loreto	Departamento	Loreto
<p>Fotografía 6 Hincado 2</p> <p>Fecha: 28/08/2023</p> <p>Hora: 11:06</p> <p>Fecha: 28/08/2023</p> <p>Este (m): 454925</p> <p>Norte (m): 9625789</p> <p>Altitud (m s. n. m.): 232</p> <p>Precisión: ± 3</p>

<p>Descripción: Hincado 2, en donde se observó suelo arcilloso de color anaranjado, húmedo, con canto rodado y olor a hidrocarburo.</p>					
Distrito	Trompeteros	Provincia	Loreto	Departamento	Loreto
<p>Fotografía 10 Hincado 2</p> <p>Fecha: 28/08/2023</p> <p>Hora: 11:07</p> <p>Fecha: 28/08/2023</p> <p>Este (m): 454925</p> <p>Norte (m): 9625789</p> <p>Altitud (m s. n. m.): 232</p> <p>Precisión: ± 3</p>

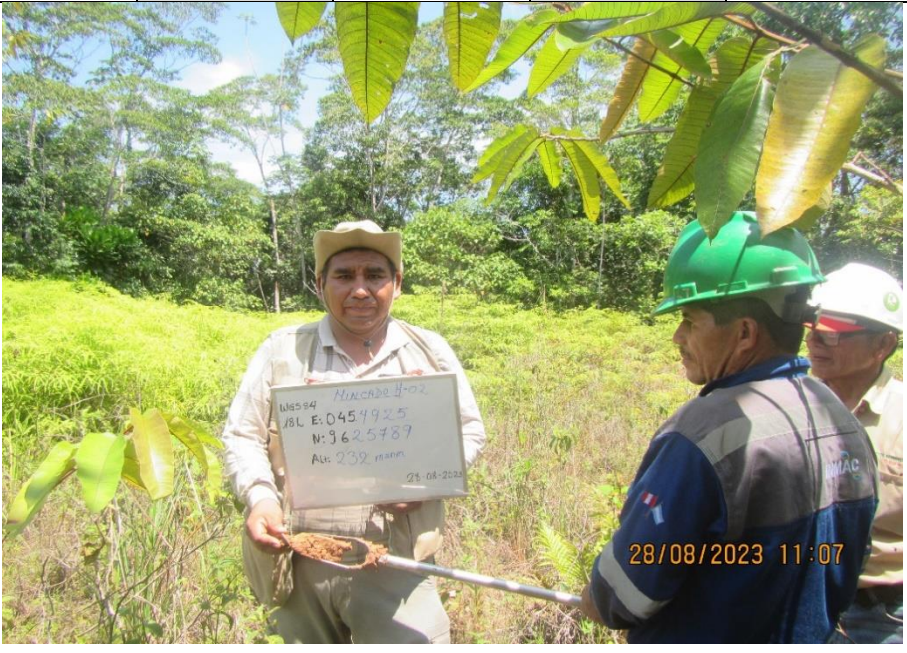
<p>Descripción: Se observó que el área del hincado está cubierta por vegetación herbácea; además, en el entorno del área se observaron especies de árboles como <i>Vismia macrophylla</i> (familia Hypericaceae), <i>Clusia</i> sp. (familia Clusiaceae).</p>

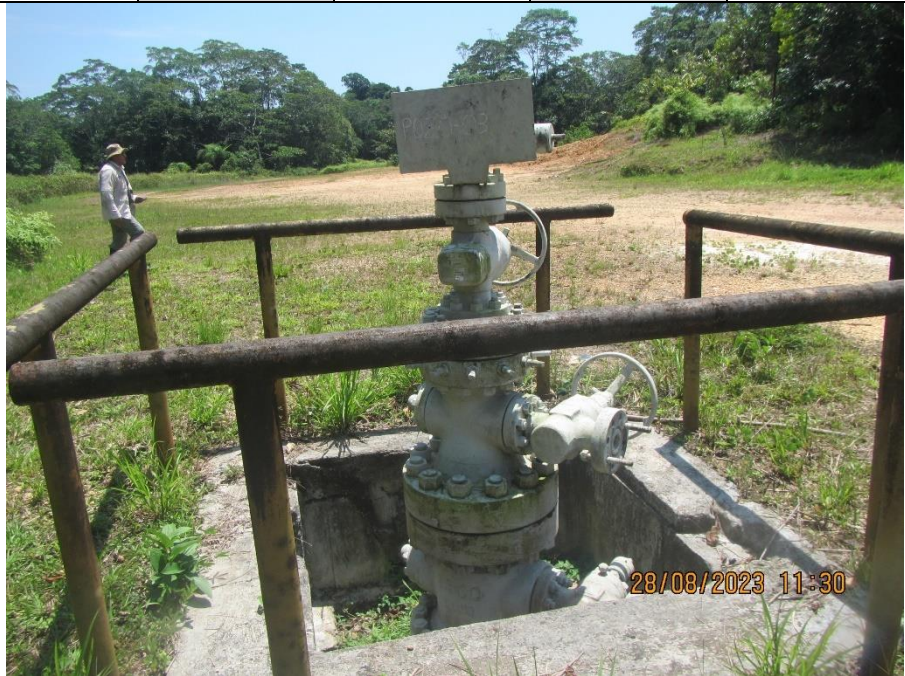
Distrito	Trompeteros	Provincia	Loreto	Departamento	Loreto
<p>Fotografía 13 Pozo PAVA-03X de la Plataforma 3</p>					
<p>Fecha: 28/08/2023</p>					
<p>Hora: 11:30</p>					
<p>Coordenadas UTM WGS 84 – Zona 18</p>					
<p>Este (m): 455022</p>					
<p>Norte (m): 9625477</p>					
<p>Altitud (m s. n. m.): -</p>					
<p>Precisión: ± 3</p>					
<p>Descripción:</p>					
<p>Vista del pozo PAVA-03X ubicado en la Plataforma 3, donde se observa que este pozo se encuentra al interior de una estructura de concreto en cuyas paredes no se observaron hidrocarburos. El pozo también cuenta con señalización y está cercado con baranda metálica.</p>

N°	Instalación	Nombre	Estado de operación	Producto que contiene o transporta	Coordenadas UTM WGS84 - Zona 18M		Observación
					Este (m)	Norte (m)	
			factibilidad de reactivación futura)**				con baranda metálica perimétrica y con presencia de vegetación herbácea en su interior. Sin evidencias organolépticas de hidrocarburos en la estructura del pozo. Ver Fotografía 13.

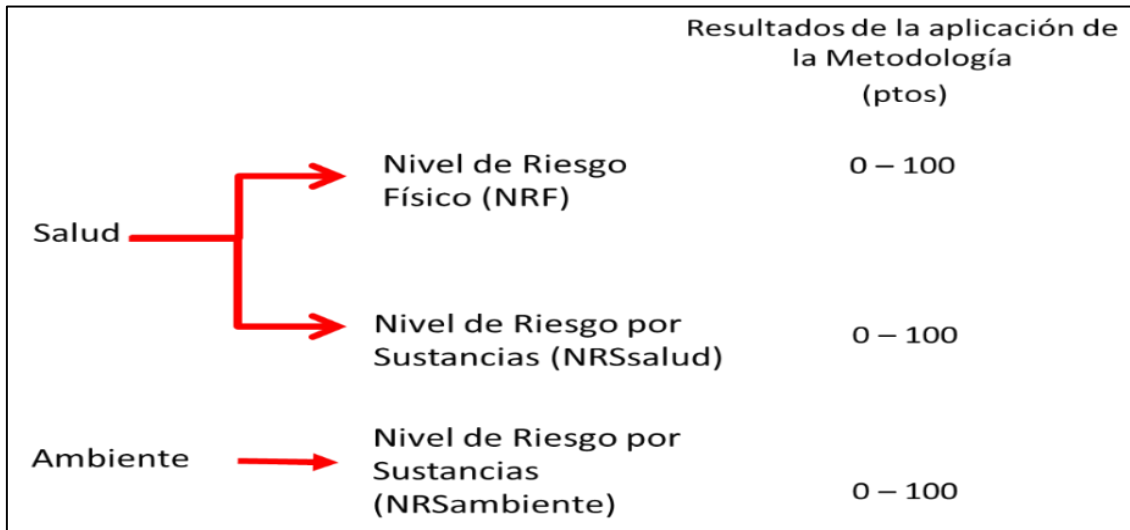
Figura 7.2. Indicadores de riesgos por presencia de peligros de tipo físico y por presencia de sustancias contaminantes

Es preciso indicar que la metodología establece 3 indicadores que muestran los riesgos por la presencia de peligros de tipo físico y por la presencia de sustancias contaminantes, tal como se muestra en la Figura 7.2.

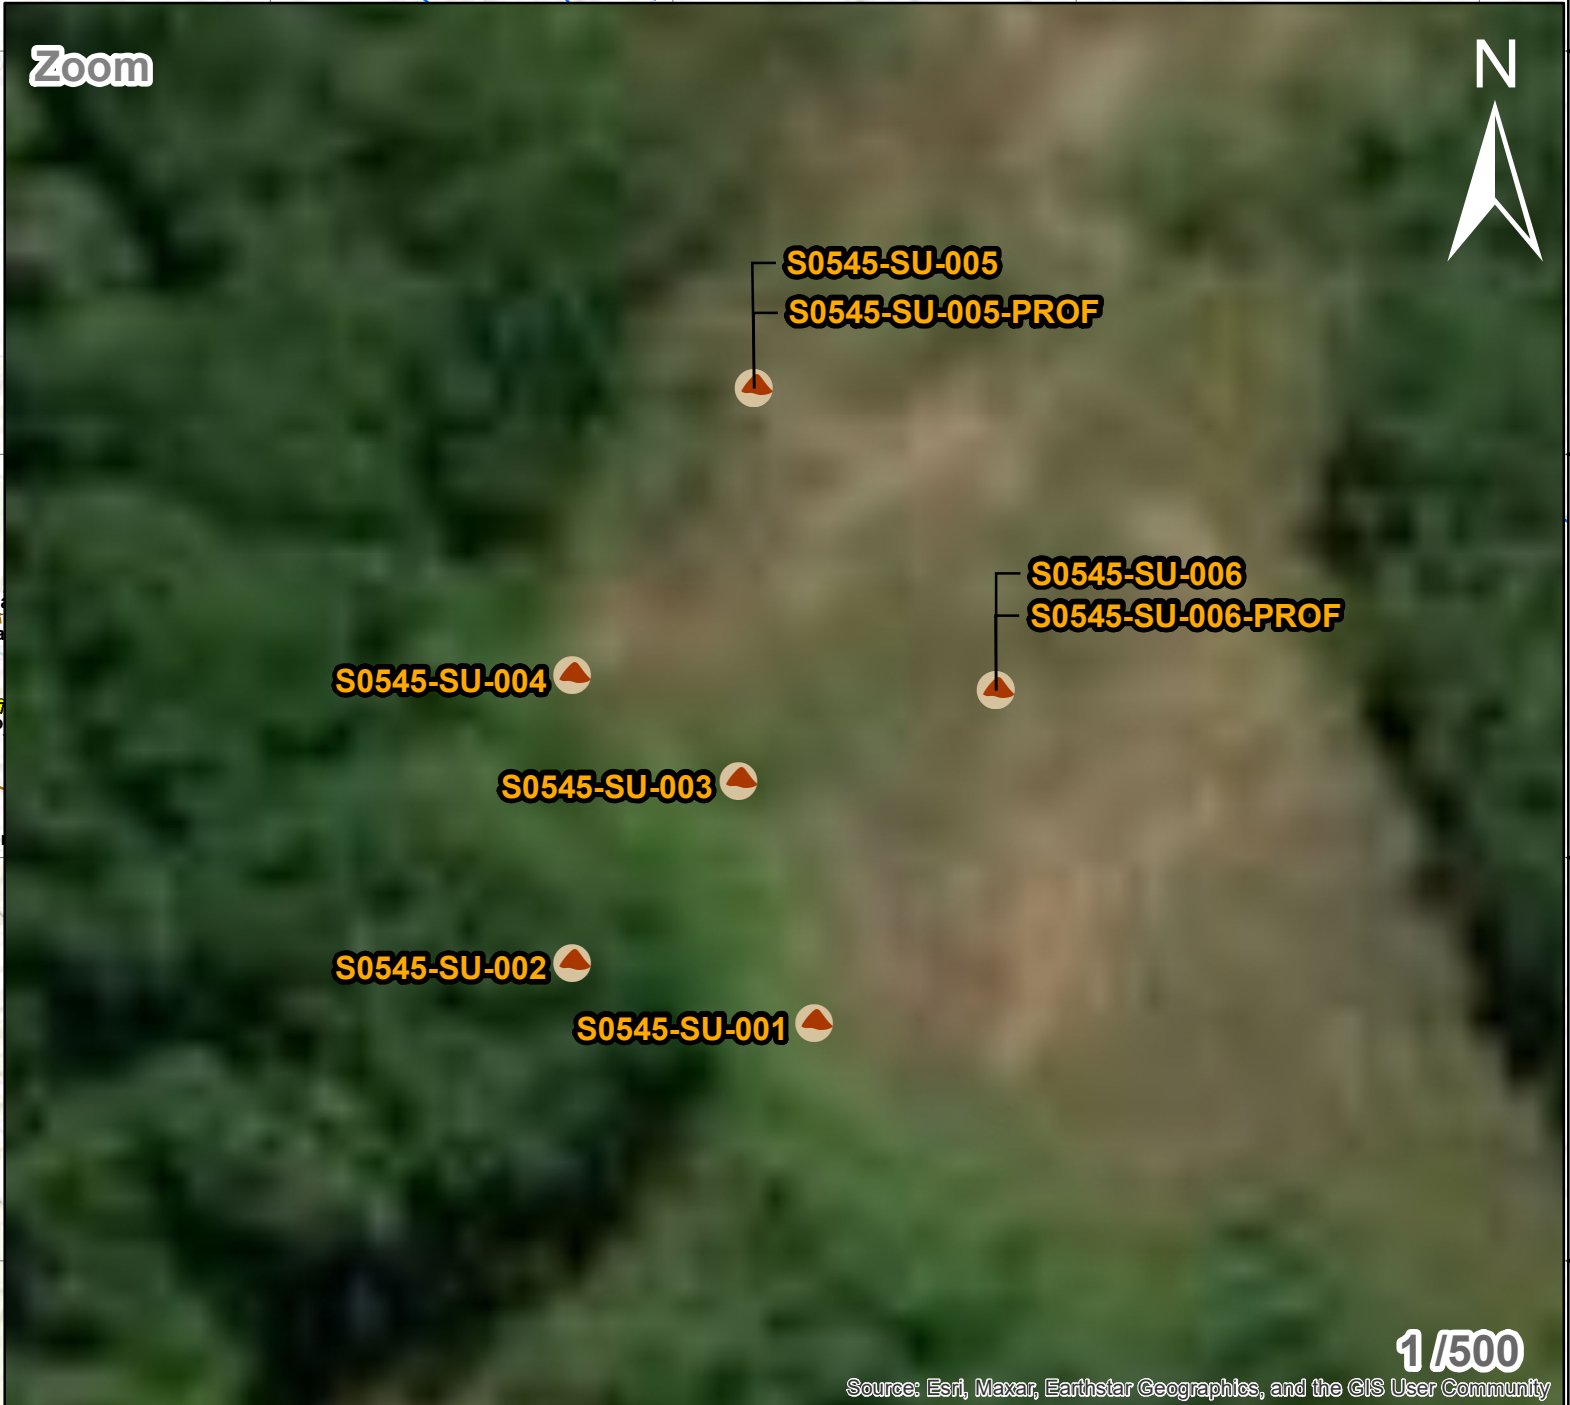
Mapa de puntos de muestreo

Código	Coordenadas UTM	
	WGS 84 Zona 18 Sur	
	Este (m)	Norte (m)
S0545-SU-001	454928	9625747
S0545-SU-002	454912	9625751
S0545-SU-003	454923	9625763
S0545-SU-004	454912	9625770
S0545-SU-005	454924	9625789
S0545-SU-005-PROF	454924	9625789
S0545-SU-006	454940	9625769
S0545-SU-006-PROF	454940	9625769

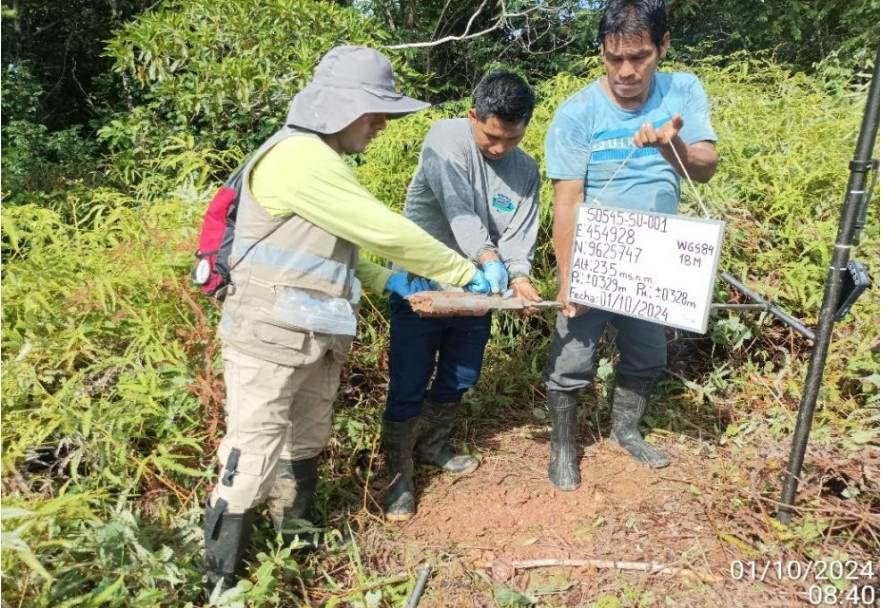
Distrito	Trompeteros	Provincia	Loreto	Departamento	Loreto
Fotografía 1 S0545-SU-001

Fecha: 01/10/2024					
Hora: 08:40					
Coordenadas UTM -WGS 84 – Zona 18M					
Este (m): 454928					
Norte (m): 9625747					
Altitud (m s. n. m.): 235					
Precisión vertical: ± 0,329 m					
Precisión horizontal: ± 0,328 m					
Descripción:	<p>Toma de muestra de suelo con código S0545-SU-001, en un área rodeada de vegetación densa, compuesta principalmente por helechos. El suelo observado tenía una textura arcillosa y húmeda, con consistencia firme y color rojo (7.5R 5/6). Además, presentaba indicios organolépticos de hidrocarburos (olor y color). La muestra fue tomada a una profundidad de 0,80 m a 1,00 m. El punto de muestreo corresponde a la referencia R000217</p>

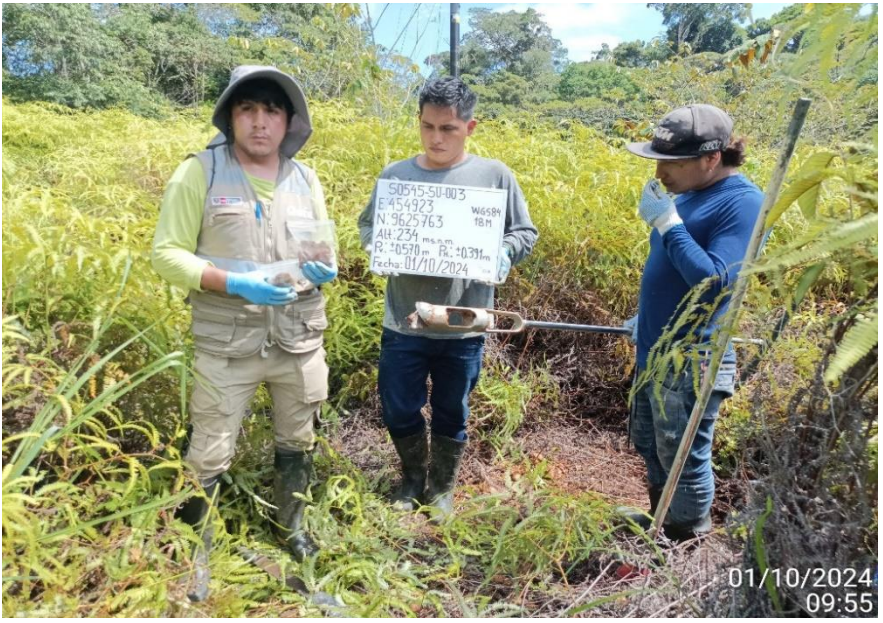
Distrito	Trompeteros	Provincia	Loreto	Departamento	Loreto
Fotografía 5 S0545-SU-003

Fecha: 01/10/2024					
Hora: 09:55					
Coordenadas UTM -WGS 84 – Zona 18M					
Este (m): 454923					
Norte (m): 9625763					
Altitud (m s. n. m.): 234					
Precisión vertical: ± 0,570 m					
Precisión horizontal: ± 0,391 m					
Descripción:	<p>Toma de muestra de suelo con código S0545-SU-003, en un área rodeada de vegetación densa, compuesta principalmente por helechos. El suelo observado tenía una textura arcillosa y húmeda, con consistencia friable y color marrón rojizo (2.5R 5/4). Además, presentaba indicios organolépticos de hidrocarburos (color y olor). La muestra fue tomada a una profundidad de 0,90 m a 1,20 m.</p>				
Fotografía 6 S0545-SU-003

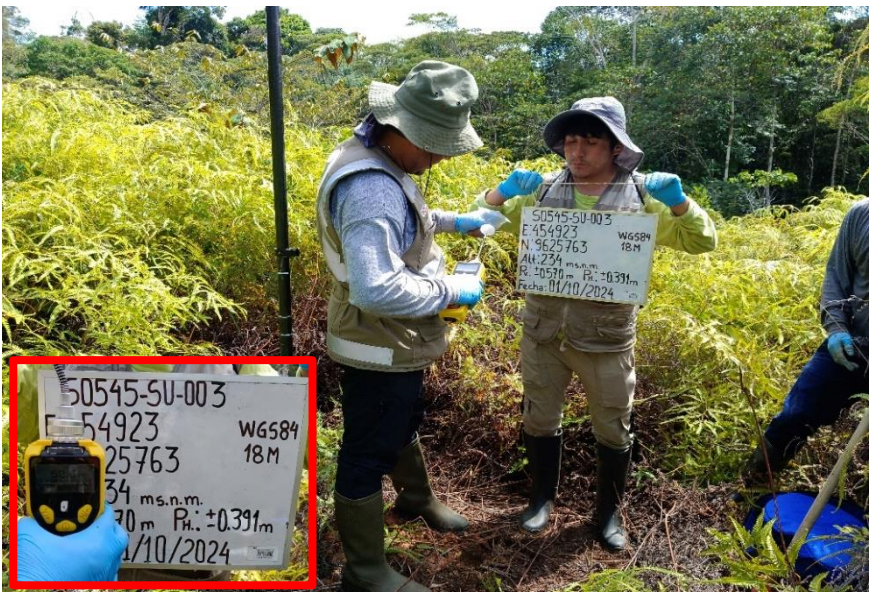
Fecha: 01/10/2024					
Hora: 09:59					
Coordenadas UTM -WGS 84 – Zona 18M					
Este (m): 454923					
Norte (m): 9625763					
Altitud (m s. n. m.): 234

Precisión vertical: ± 0,570 m					
Precisión horizontal: ± 0,391 m					
Descripción:	<p>Vista de la medición realizada con el medidor de compuestos orgánicos volátiles (COV) portátil en el punto de muestreo S0545-SU-003, donde se registró un valor de 62,6 ppm.</p>

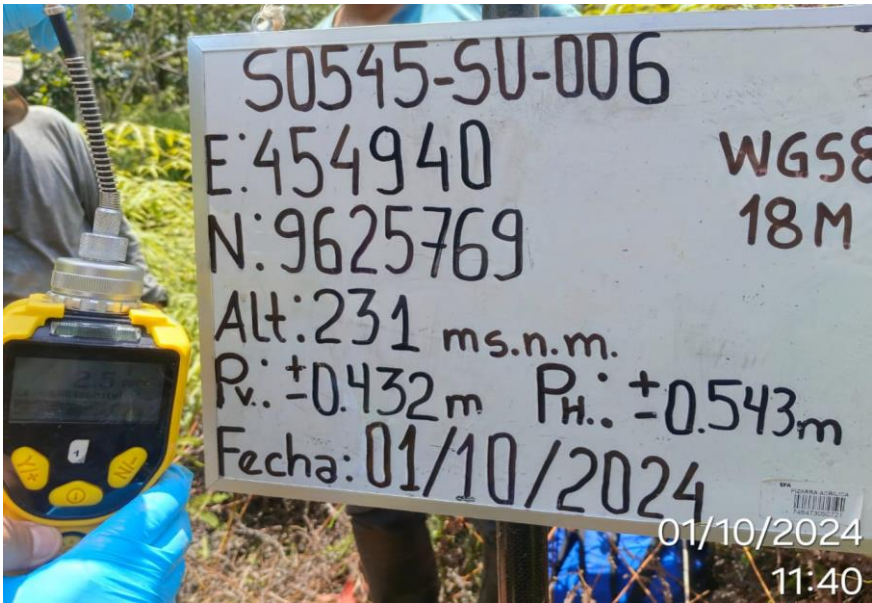
Distrito	Trompeteros	Provincia	Loreto	Departamento	Loreto
Fotografía 15 S0545-SU-006

Fecha: 01/10/2024					
Hora: 11:40					
Coordenadas UTM -WGS 84 – Zona 18M					
Este (m): 454940					
Norte (m): 9625769					
Altitud (m s. n. m.): 231					
Precisión vertical: ± 0,432 m					
Precisión horizontal: ± 0,543 m					
Descripción:					
Distrito	Trompeteros	Provincia	Loreto	Departamento	Loreto
Fotografía 16 S0545-SU-006-PROF

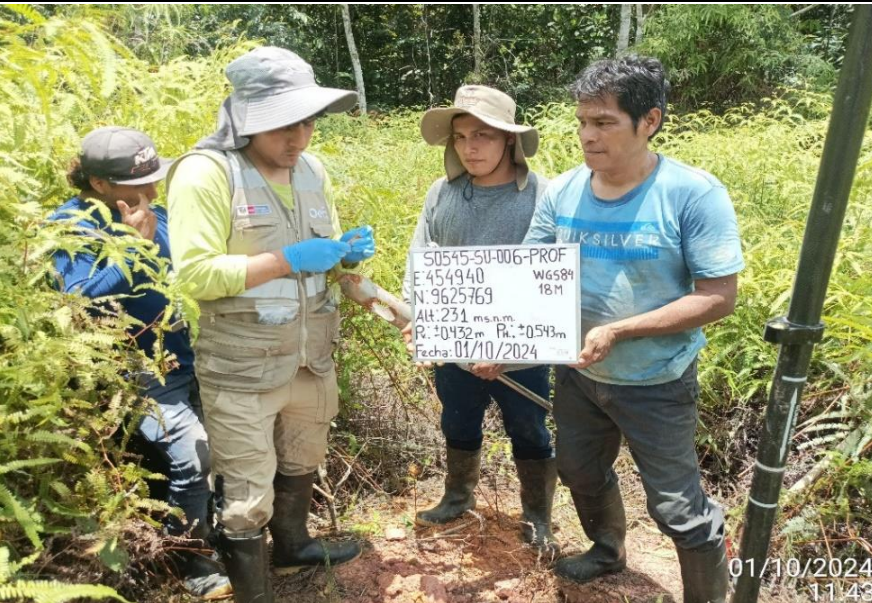
Fecha: 01/10/2024					
Hora: 11:43					
Coordenadas UTM -WGS 84 – Zona 18M					
Este (m): 454940					
Norte (m): 9625769					
Altitud (m s. n. m.): 231					
Precisión vertical: ± 0,432 m					
Precisión horizontal: ± 0,543 m					
Descripción:	Toma de muestra de suelo con código S0545-SU-006-PROF, en un área rodeada de vegetación densa, compuesta principalmente por helechos. El suelo observado tenía una textura franco arenoso y húmeda, con consistencia friable y color amarillo rojizo (5YR 6/6). Además, no se percibió indicios organolépticos de hidrocarburos. La muestra fue tomada a una profundidad de 1,20 m a 1,50 m.

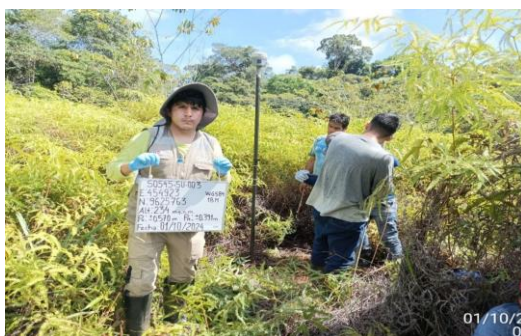
Vista de la cobertura vegetal en el sitio S0545, dominada por helechos y arbustos del género *Miconia*; asimismo, se observa especies arbóreas de desarrollo suprimido

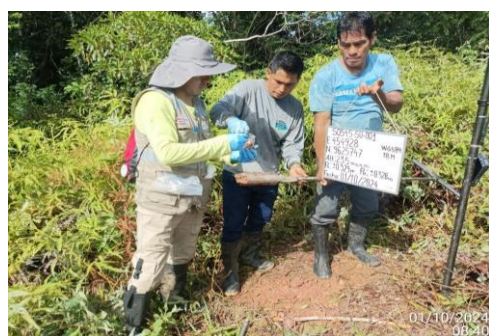
Vista de la toma de muestra de suelo con código S0545-SU-001. Se observó suelo húmedo de textura arcillosa y con indicios organolépticos de hidrocarburos (color y olor)

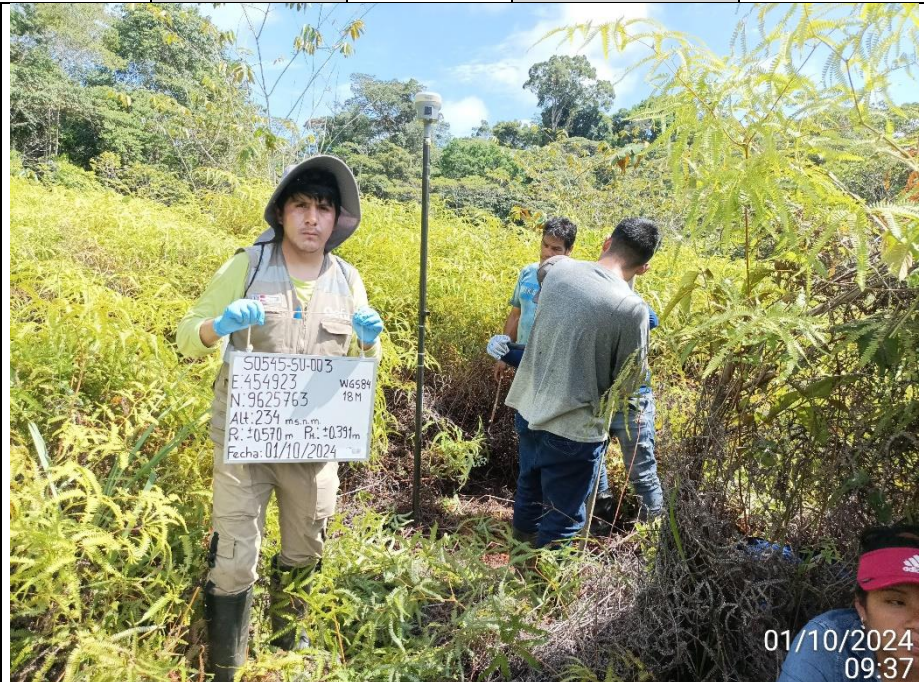
Vista de la cobertura vegetal dominada por helechos y arbustos del género *Miconia* (familia Melastomataceae); asimismo, se observaron especie arbóreas de desarrollo suprimido como *Vismia* sp. (familia Hypericaceae), *Tovomita* sp. (familia Clusiaceae) y *Miconia* sp. (familia Melastomataceae).

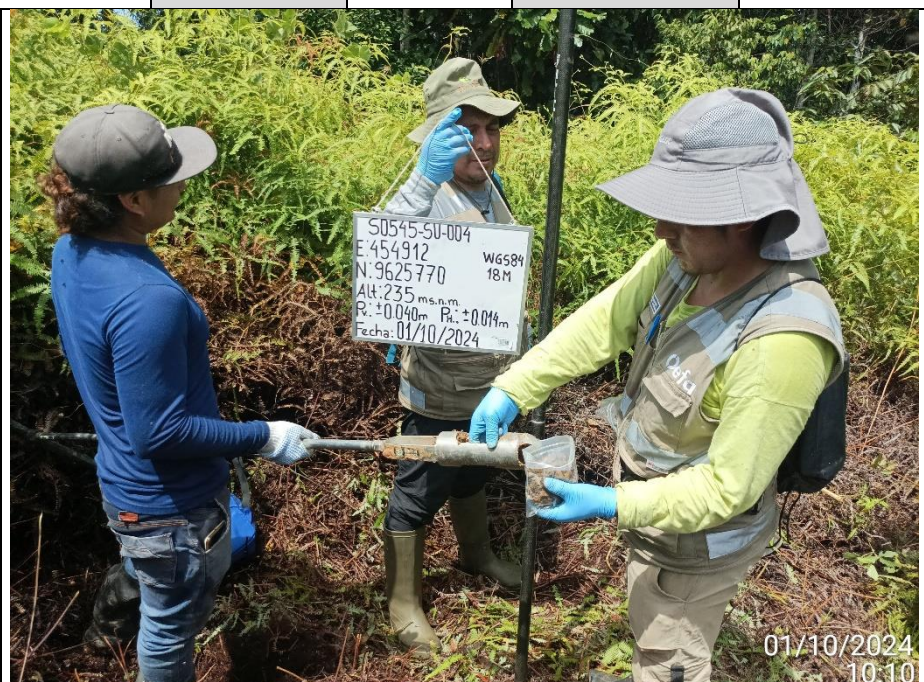
Vista de la toma de muestra de suelo con código S0545-SU-004. Se observó suelo arcilloso color marrón rojizo y con indicios organolépticos de hidrocarburos (color y olor). La muestra fue tomada entre 0,80 m – 1,00 m de profundidad.

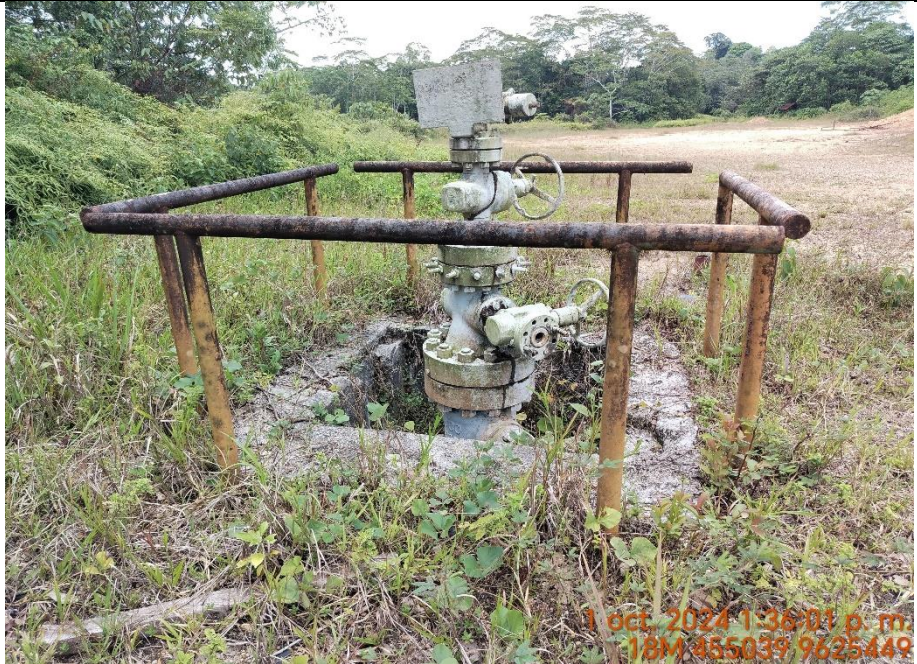
Distrito	Trompeteros	Provincia	Loreto	Departamento	Loreto
FOTOGRAFÍA N.º 3 Pozo PAVA-03X

Fecha: 01/10/2024					
Hora: 13:36 horas					
COORDENADAS UTM -WGS 84 – ZONA 18M					
Este (m): 455022					
Norte (m): 9625477					
Altitud (m s. n. m.): --					
Precisión: ± 3		<p>1 oct. 2024 1:36:01 p. m. 18M 455039 9625449</p>			
DESCRIPCIÓN:		<p>Vista del pozo PAVA-03X ubicado en la Plataforma 3 del yacimiento Pavayacu, a 280 m al sureste del sitio S0545. Se observa al pozo en el interior de una estructura de concreto, cercado con baranda metálica. También se observa vegetación herbácea en el interior de la estructura de concreto, así como en sus alrededores.</p>
