Ministerio  
del AmbienteOrganismo de Evaluación y  
Fiscalización Ambiental - OEFA

**INFORME N° 149 - 2015-OEFA/DE-SDCA-CIPASH**

ASUNTO : Identificación de pasivo ambiental del subsector hidrocarburos  
con código de Ficha OEFA F02147, ubicado en el Lote VII/VI  
(ex Lote VII), en el distrito de La Brea de la provincia Talara del  
departamento de Piura.

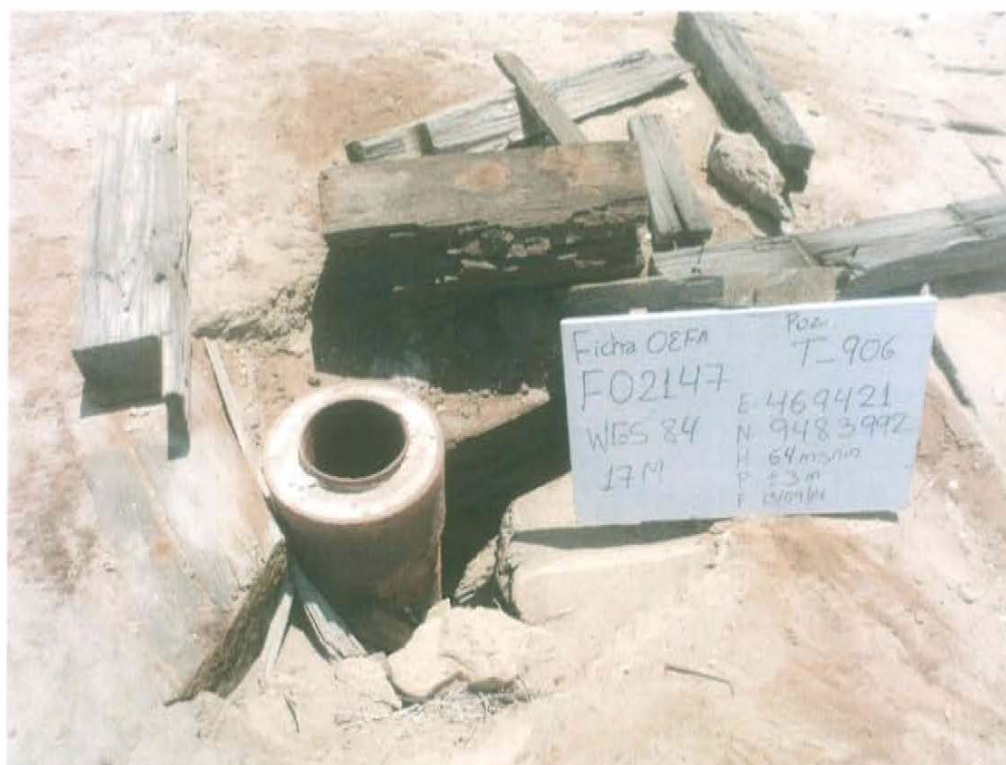
asimismo se observó dos (2) casing concéntricos y corroídos, uno de ellos cementado en la sección anular y el casing interior no contaba con dispositivos de cierre alguno por lo que se considera abierto y expuesto a la intemperie, asimismo sobresale del interior de un hoyo (posible cantina deteriorada de madera). No se visualizó afloramiento superficial de líquidos, sin embargo se percibieron olores característicos a hidrocarburos provenientes del pozo por lo que se requirió de la medición de las emisiones gaseosas fugitivas, además de apreciarse suelo con hidrocarburos y restos de madera en el área circundante al pozo (ver anexos 1, 2 y 3).

Fotografía N° 1. Identificación del pozo inactivo con código PERUPETRO T\_906. Presenta dos casing concéntricos, uno de ellos cementado en la sección anular y el otro abierto, sin dispositivos de cierre y con tacones de madera alrededor.

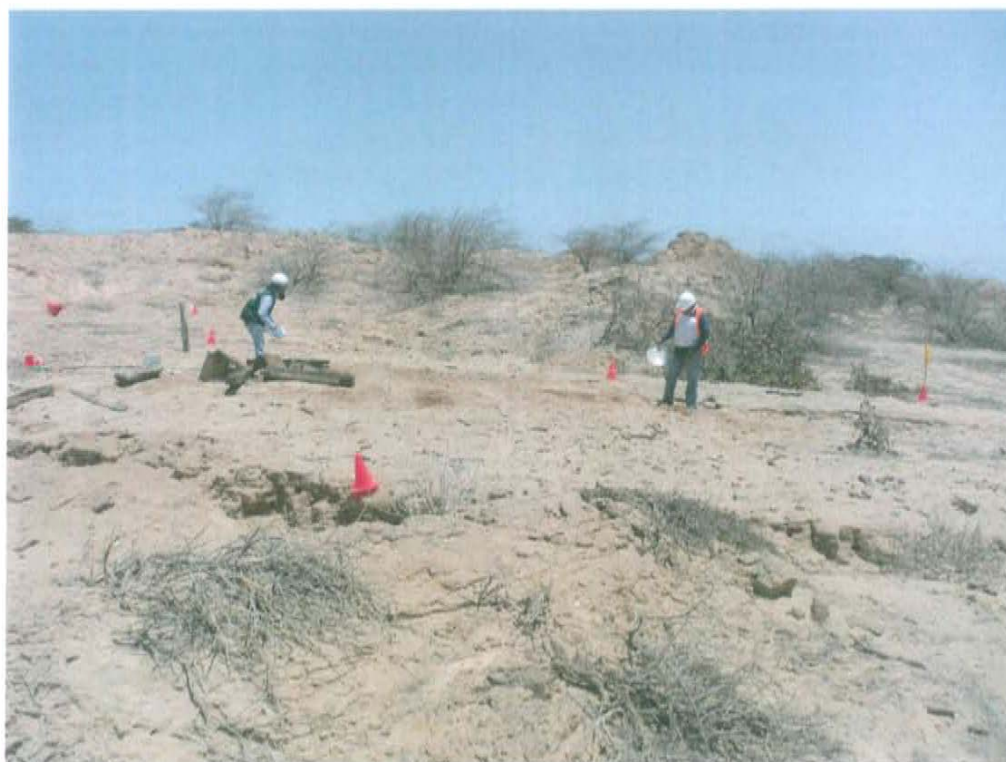
Fotografía N° 2. Vista del área circundante del pozo T\_906..

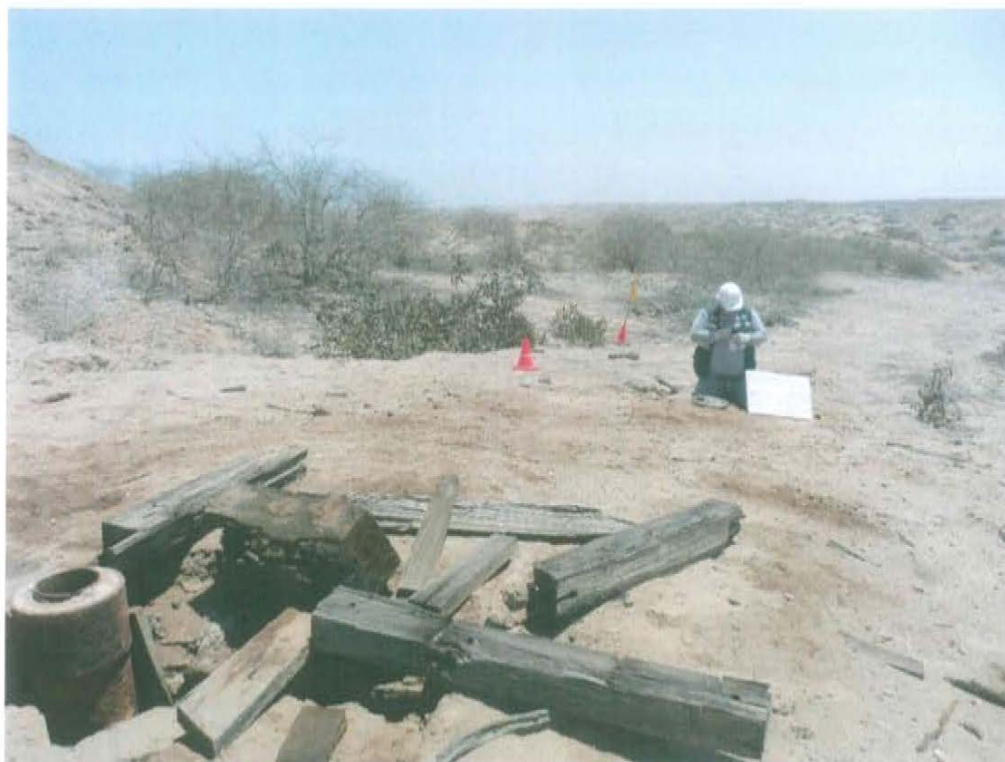
Fotografía N° 3. Toma de muestra de suelo en el punto F02147-SU02, ubicado aproximadamente a 9 m, al noreste del Pozo T\_906.

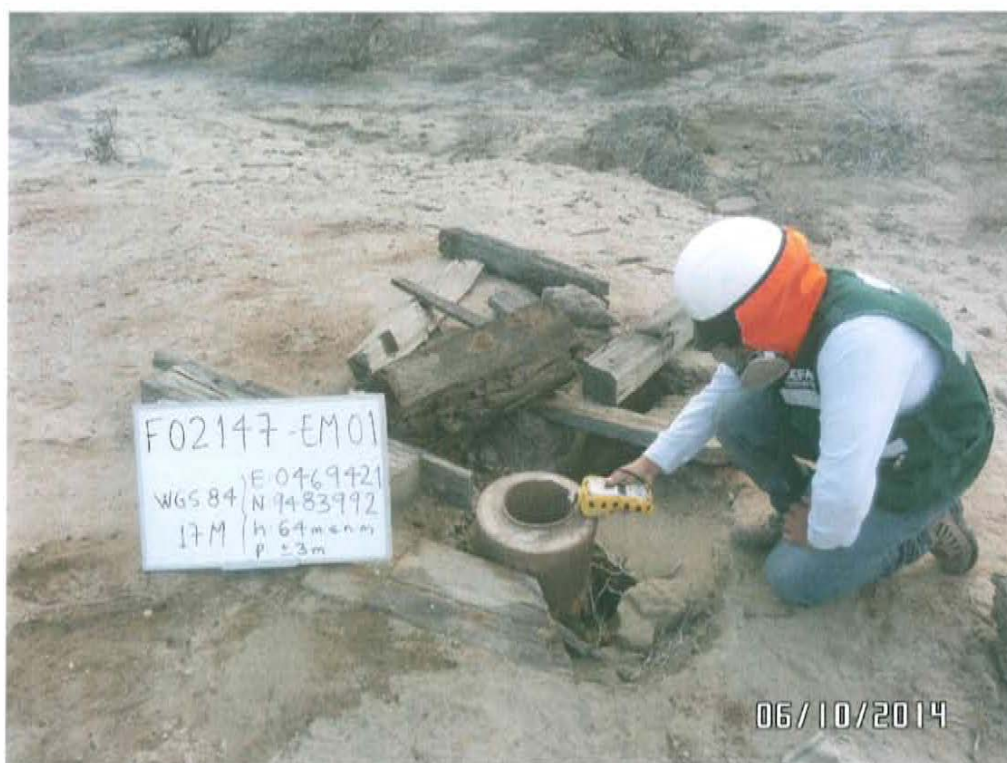
25. Los resultados obtenidos en boca de pozo (F02147-EM01) muestran la presencia de COVs y que el Limite Inferior de Explosividad (LEL) alcanza valores de hasta 100 %, evidenciando que las emisiones gaseosas fugitivas provenientes del pozo están compuestas por una mezcla de gases con características inflamables. Las concentraciones de H<sub>2</sub>S, son consideradas no relevantes por tener un promedio menor a la resolución del equipo empleado.

Fotografía N° 4. Medición en el punto F02147-EM01, ubicado en la boca del pozo.

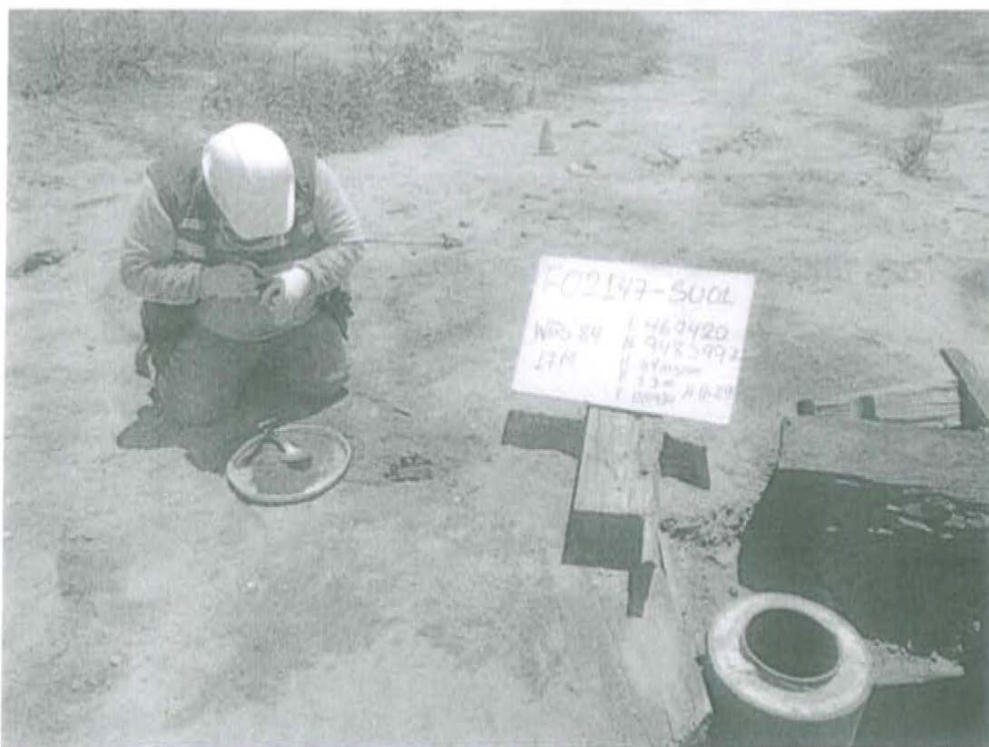
19. Los resultados obtenidos del análisis en laboratorio evidencian la presencia de suelo contaminado con hidrocarburos, dado que las concentraciones correspondientes a las Fracción de hidrocarburos F2 (C<sub>10</sub>-C<sub>28</sub>) y Fracción de hidrocarburos F3 (C<sub>28</sub>-C<sub>40</sub>) de la muestra F02147-SU01, superan el ECA para suelo de uso agrícola.

Fotografía N° 1. Toma de muestra de suelo en el punto F02147-SU01, ubicado a 1,15 m aproximadamente, al noroeste del Pozo T\_906.

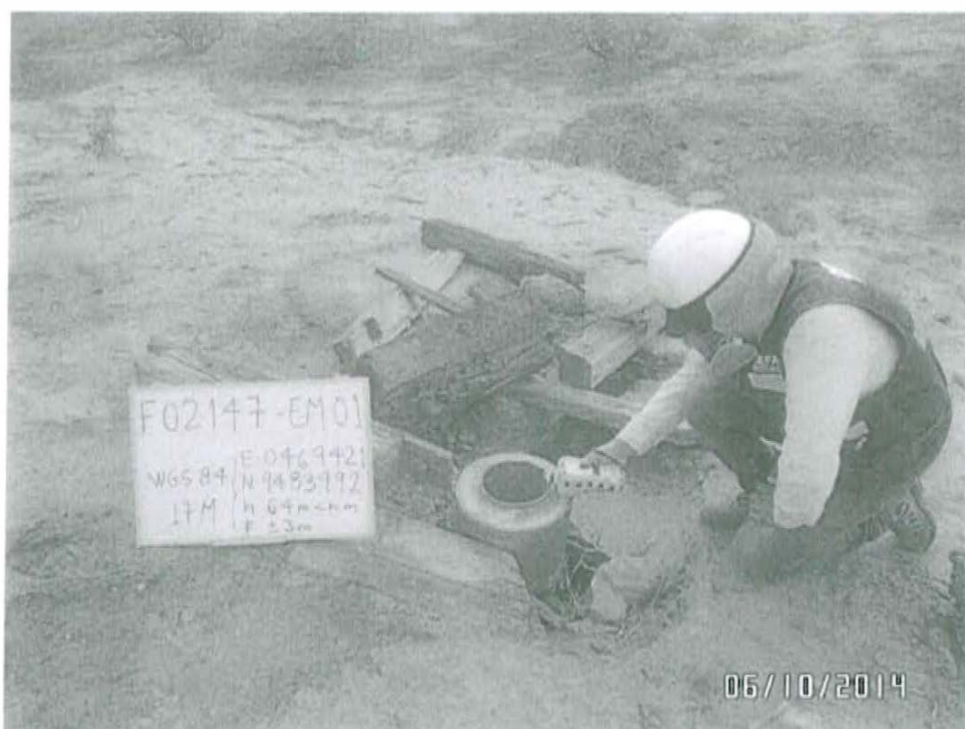
Fotografía N° 1. Medición en el punto F02147-EM01, ubicado en boca del Pozo T\_906.

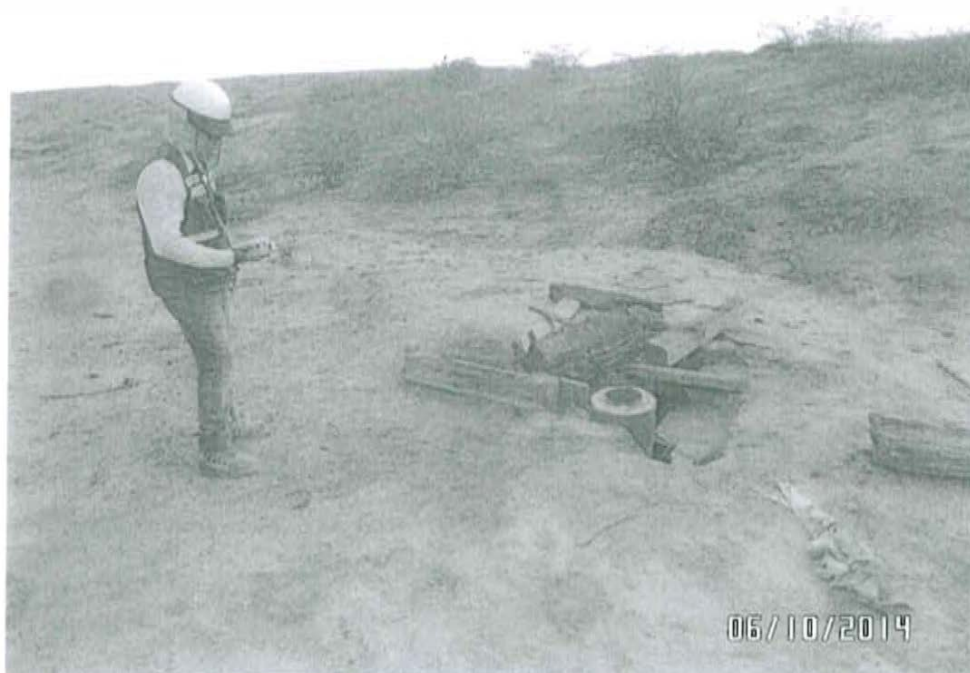
26. Los resultados obtenidos en los alrededores a la ubicación del pozo (F02147-VA01) muestran que no son significativos en comparación con las mediciones obtenidas en boca de pozo.

Fotografía N° 2. Mediciones en F02147-VA01, recorrido en el área circundante alrededor del Pozo T\_906.

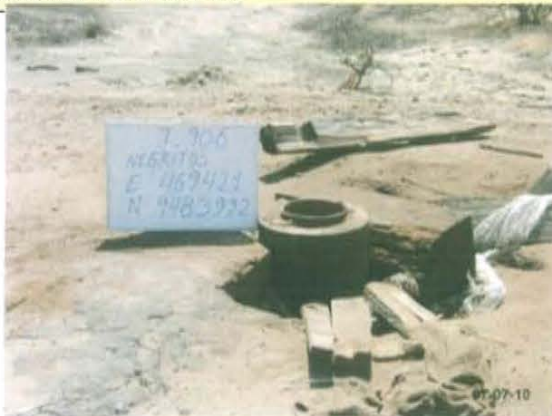
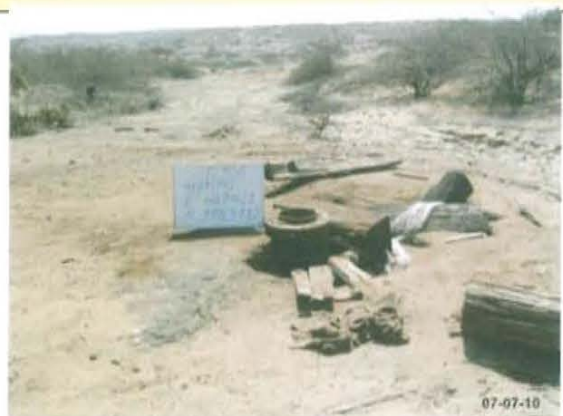
**3. REGISTRO FOTOGRÁFICO**

Descripción del Aspecto Social: Indicios de presencia de pobladores para extracción de Hidrocarburo (huellas de carretas, baldes, galoneras y trapos Impregnado de hidrocarburo, suelo impregnado con hidrocarburo resientes).

Inadecuado abandono del pozo
