INFORME N° 00142-2025-OEFA/DEAM-SSIM

ASUNTO : Informe de evaluación ambiental para la identificación del sitio impactado por actividades de hidrocarburos con código S0534, ubicado en el Lote 192, microcuenca CORR-26, en el ámbito de la cuenca del río Corrientes, distrito Trompeteros, provincia y departamento Loreto.

EVALUACIÓN AMBIENTAL PARA LA IDENTIFICACIÓN DEL SITIO IMPACTADO POR ACTIVIDADES DE HIDROCARBUROS CON CÓDIGO S0534, UBICADO EN EL LOTE 192, MICROCUENCA CORR-26, EN EL ÁMBITO DE LA CUENCA DEL RÍO CORRIENTES, DISTRITO TROMPETEROS, PROVINCIA Y DEPARTAMENTO LORETO

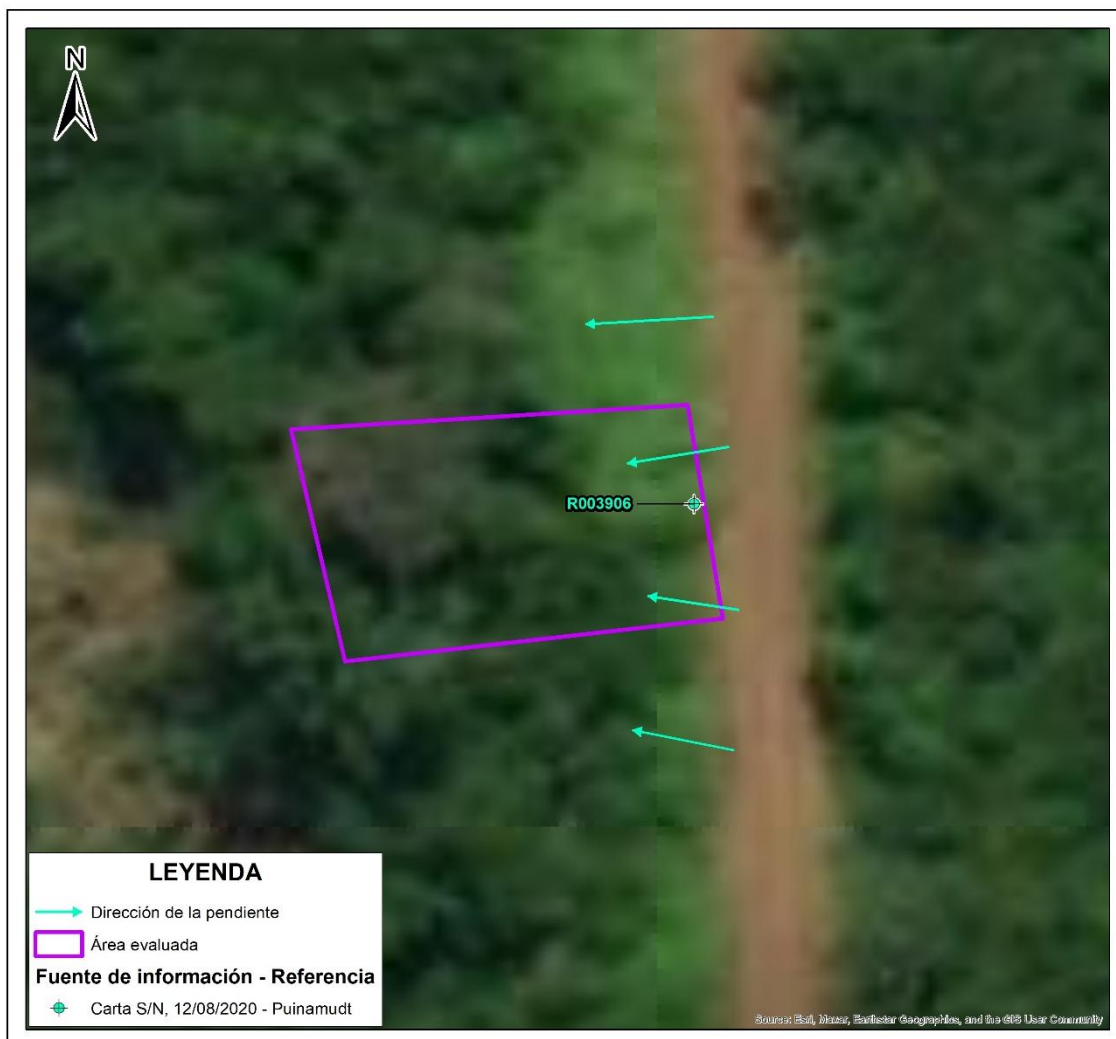
Figura 4.1. Información asociada al sitio S0534

En la siguiente figura se muestra la ubicación espacial de la referencia asociada al sitio S0534.

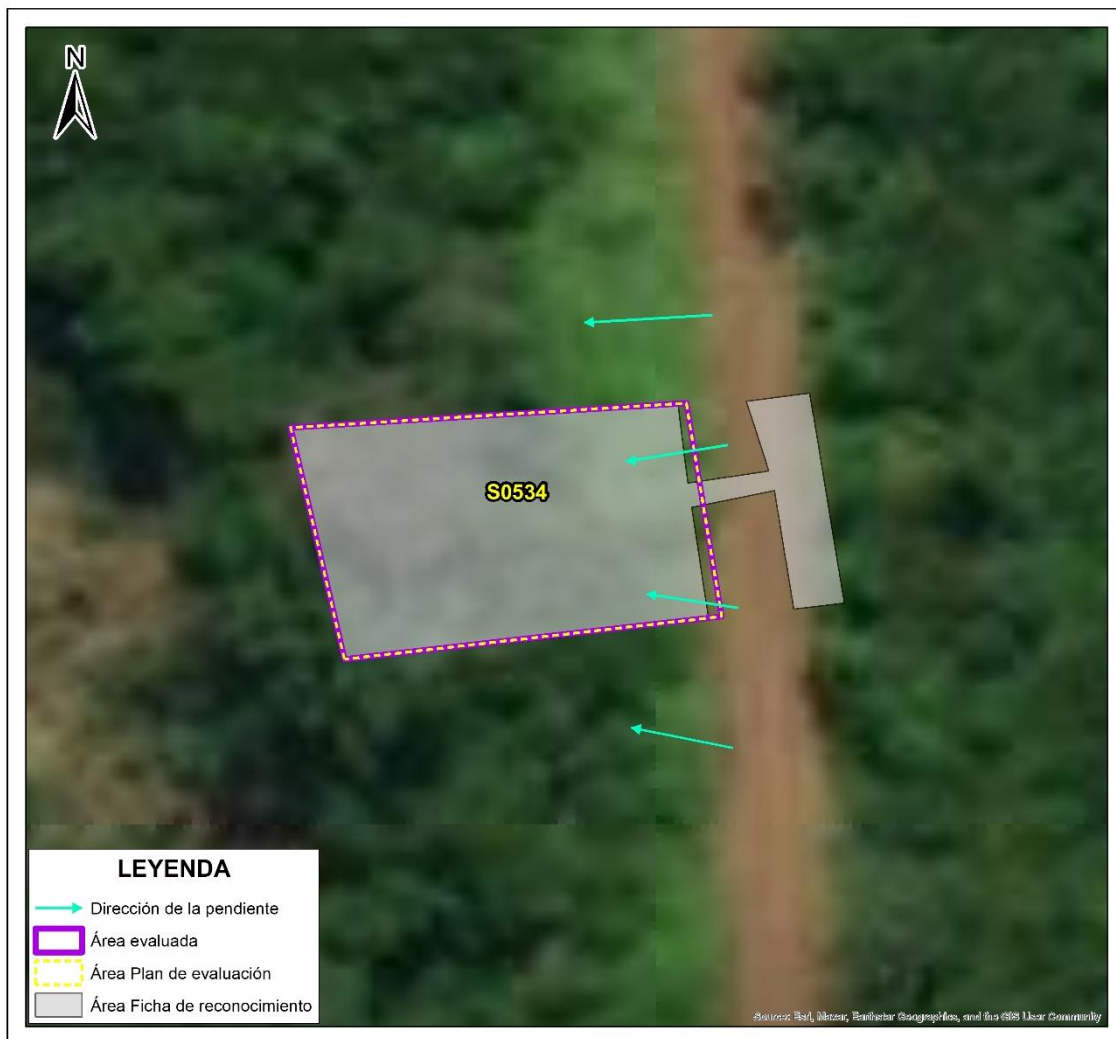
Figura 7.1. Área evaluada del sitio S0534

La evaluación para el sitio S0534 planteó la necesidad de realizar el muestreo ambiental en el componente suelo. El área evaluada fue de 0,039 ha (390 m²), que comprende el componente ambiental suelo, en el cual, si bien no se percibieron indicios organolépticos de hidrocarburos, los resultados del muestreo del reconocimiento advirtieron afectación por metales pesados (cromo VI) en dicho componente.

En el PE del sitio S0534, para determinar el área de estudio para la evaluación del sitio S0534, se consideró toda la información recogida durante el reconocimiento (Ficha de reconocimiento de sitio N.º 054-2022-SSIM, Reporte de campo N.º 060-2022-SSIM, Reporte de resultados N.º 061-2022-SSIM e Informe de reconocimiento N.º 00091-2025-OEFA/DEAM-SSIM), según los cuales se determinó un área de 0,0446 ha (446 m²), en la cual, debido a que no se evidenciaron indicios organolépticos de hidrocarburos, se tomaron dos muestra de suelo en ambos márgenes de la carretera (red vial del Lote 192) que pasa por el sitio conectando los yacimientos Shivyacu y Huayuri, y de cuyos resultados analíticos se reportó superación de los Estándares de Calidad Ambiental para Suelo, uso agrícola (Decreto Supremo N.º 011-2017-MINAM), para el parámetro cromo VI, solamente en la muestra tomada a 20 m al oeste de la carretera en mención; por lo que, en el PE del sitio S0534 se redujo el Área de Potencial Interés (API) a un área de 0,0390 ha (390 m²) que comprende el sector adyacente al lado oeste de dicha carretera, y sobre la cual se realizó el muestreo del componente suelo, resultando en un área evaluada de 390 m² (0,039 ha) con la finalidad de confirmar o descartar la posible área impactada, tal como se muestra en la Figura 7.1.

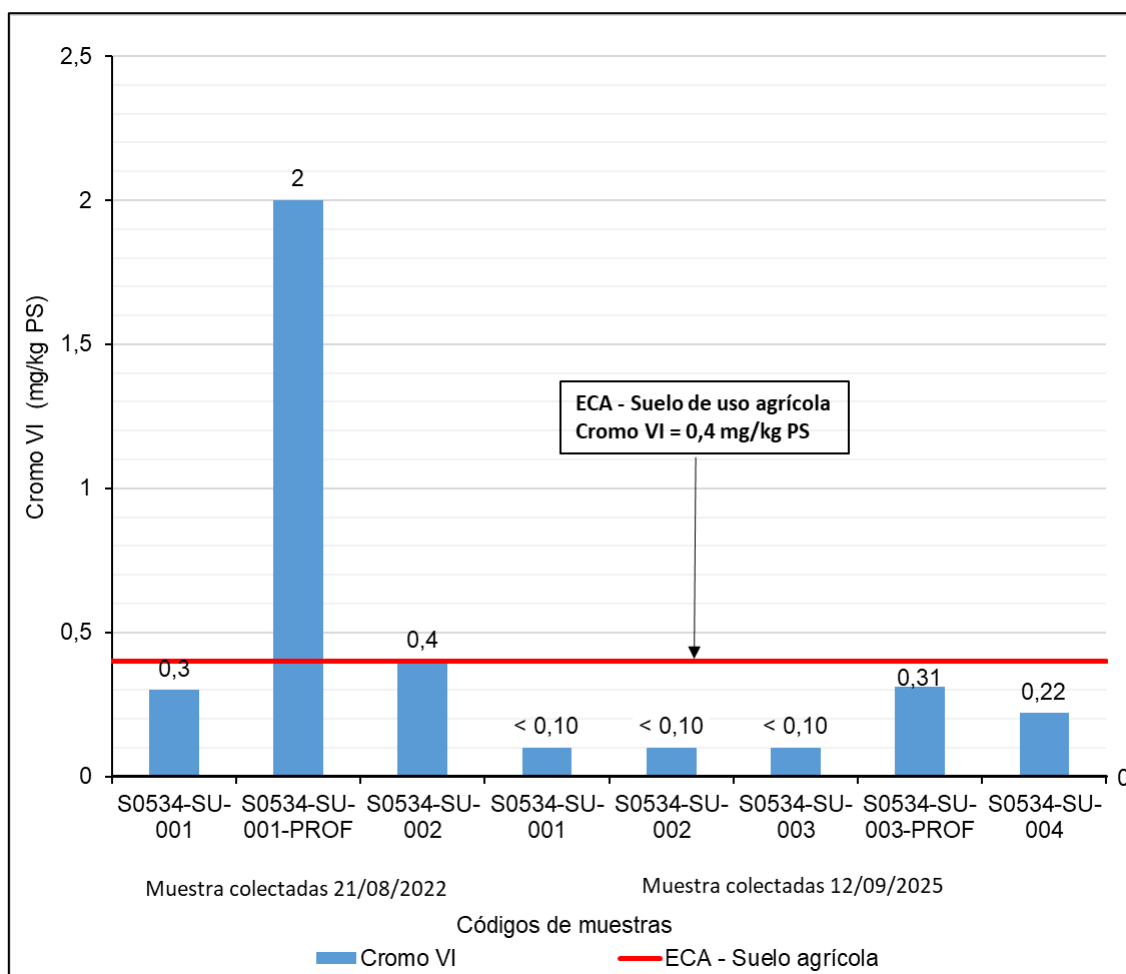
Figura 8.1. Resultados de cromo VI de las muestras de suelo en el sitio S0534

En la Figura 8.1 se presentan las concentraciones de cromo VI en las muestras de suelo tomadas durante el reconocimiento (agosto, 2022) y etapa de ejecución (setiembre, 2025) en el sitio S0534; de las 8 muestras tomadas, 1 muestra con código S0534-SU-001-PROF (tomada en agosto de 2022 a una profundidad de 1,00 – 1,20 m), supera los ECA para Suelo, uso agrícola, para este parámetro.

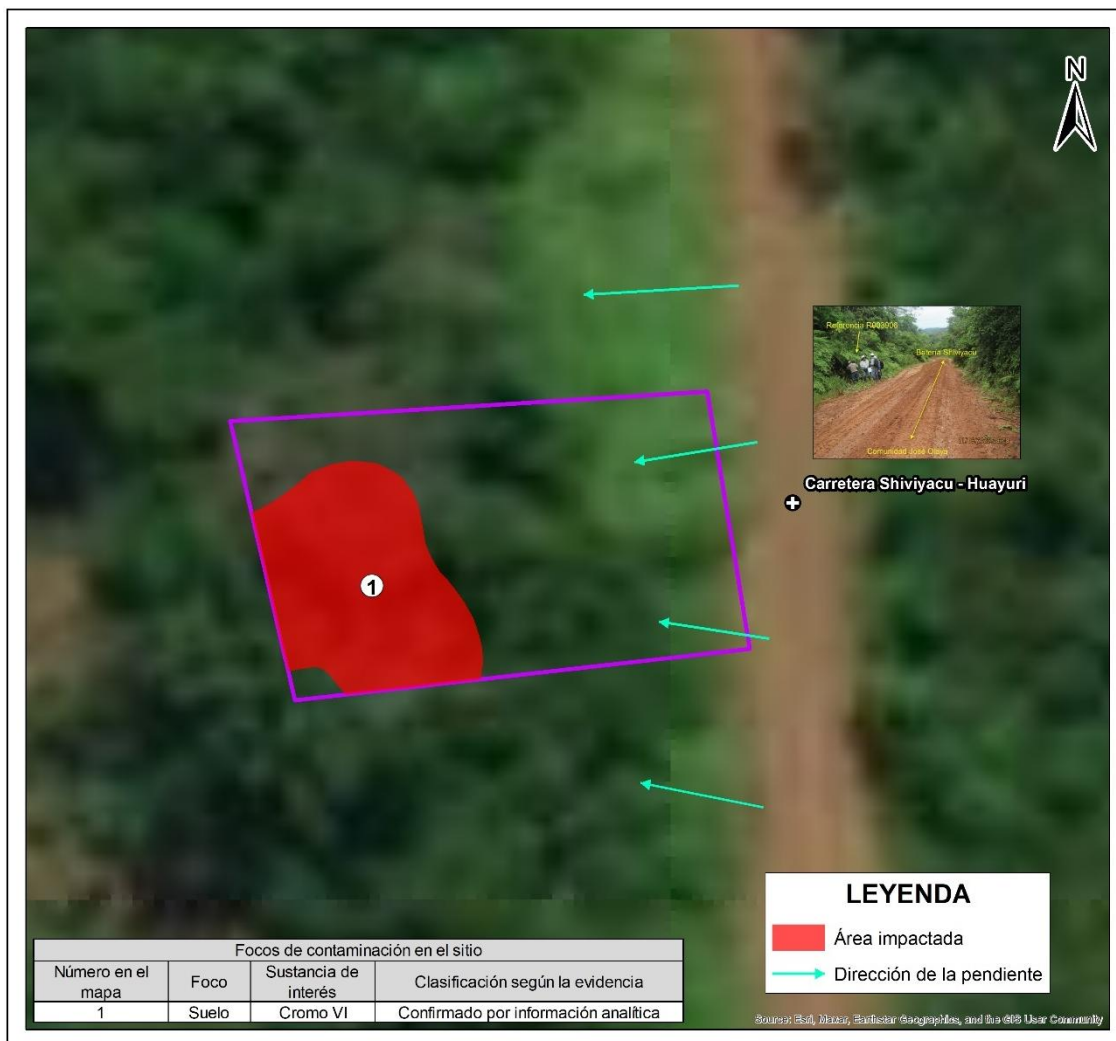
Figura 8.4. Fuentes y focos de contaminación en el sitio S0534

Tabla 8.3. Descripción del foco de contaminación en el sitio S0534

Número en el mapa	Foco	Sustancia de interés	Clasificación según la evidencia
1	Suelo contaminado	Cromo VI	Confirmado por información analítica
