INFORME N° 00126-2020-OEFA/DEAM-SSIM

ASUNTO : Informe de Evaluación Ambiental para la identificación del sitio impactado por actividades de hidrocarburos con código S0386 ubicado en el Lote 192, microcuenca PAS-40, en el ámbito la cuenca del río Pastaza, distrito Andoas, provincia Datem del Marañón, departamento Loreto.

FECHA : Lima, 29 de diciembre de 2020

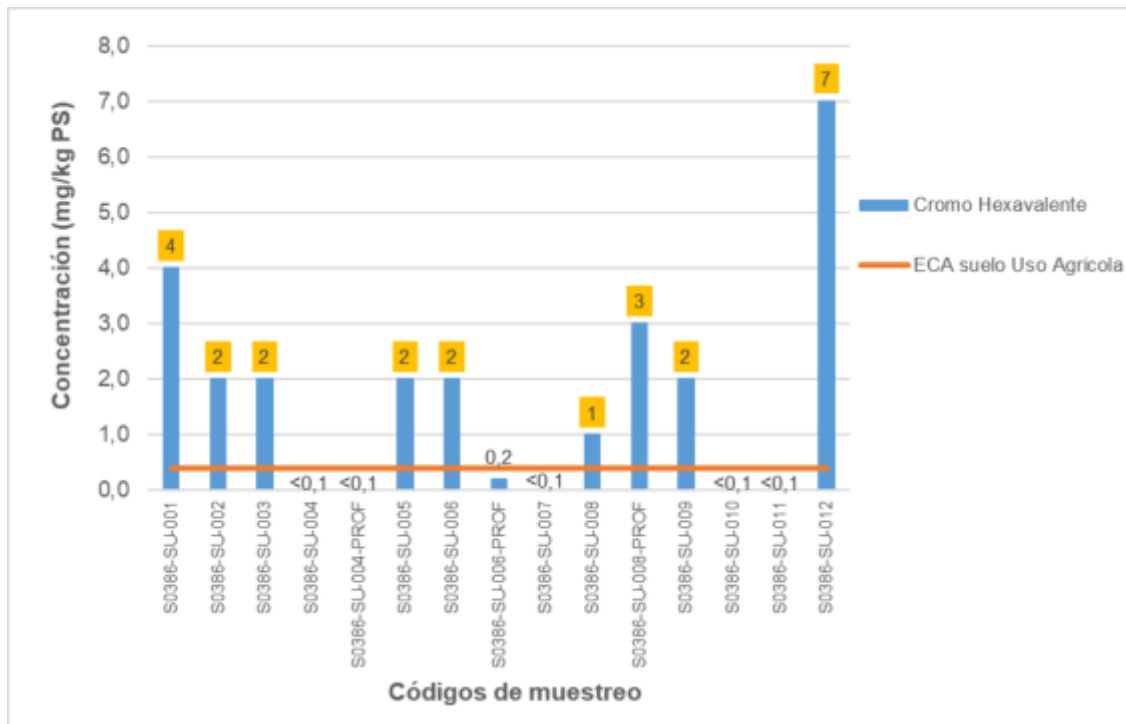
Figura 8.1. Resultados de cromo hexavalente para el sitio S0386

En la Figura 8.1 se presentan las concentraciones de Cr VI en las muestras de suelo tomadas en el sitio S0386. De las 15 muestras nativas, las muestras con códigos S0386-SU-001, S0386-SU-002, S0386-SU-003, S0386-SU-005, S0386-SU-006, S0386-SU-008, S0386-SU-009 y S0386-SU-012 (muestras recolectadas a una profundidad entre 0,60 m a 1,30 m) y, la muestra con código S0386-SU-008-PROF (tomada a una profundidad entre 1,10 m – 1,40 m) superaron los ECA para Suelo, uso agrícola.

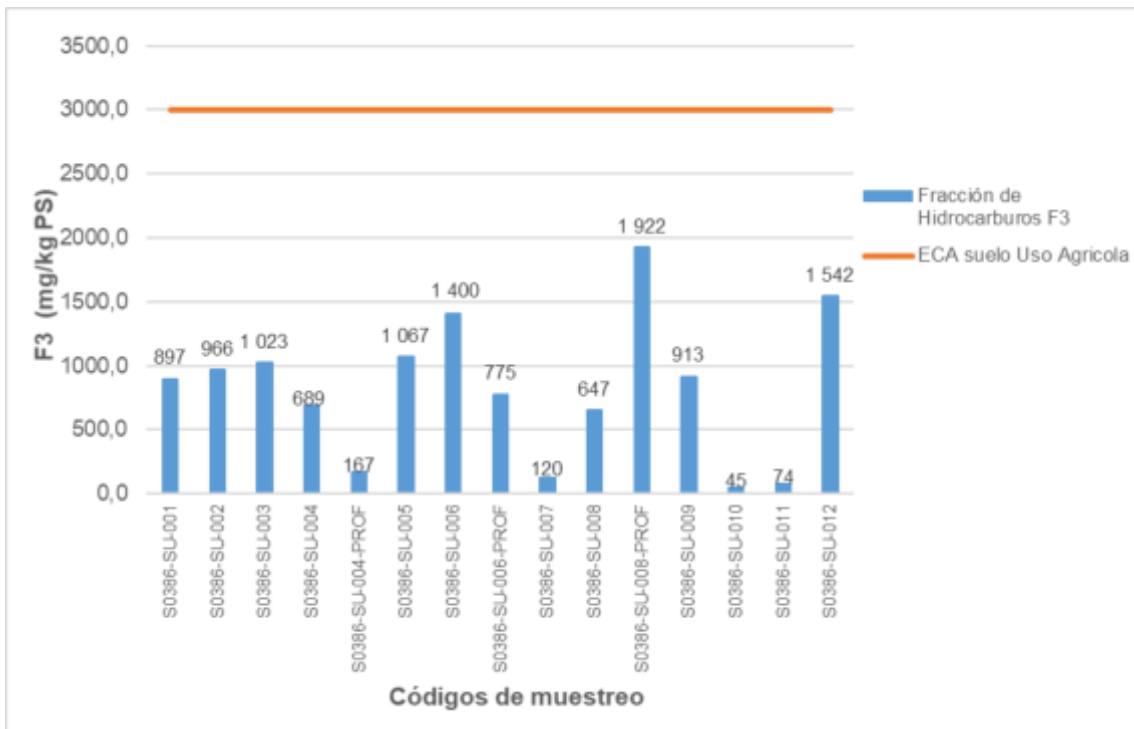
En la Figura 8.2, Figura 8.3 y Figura 8.4 se presentan las concentraciones de fracción de hidrocarburos F2 y fracción de hidrocarburos F3 en las muestras de suelo tomadas en el sitio S0386 donde se cuantificó dicho parámetro; sin embargo, las concentraciones no superaron los ECA para Suelo, uso agrícola.

Figura 8.2. Resultados de fracción de hidrocarburos F2 para el sitio S0386

Figura 8.3. Resultados de fracción de hidrocarburos F3 para el sitio S0386

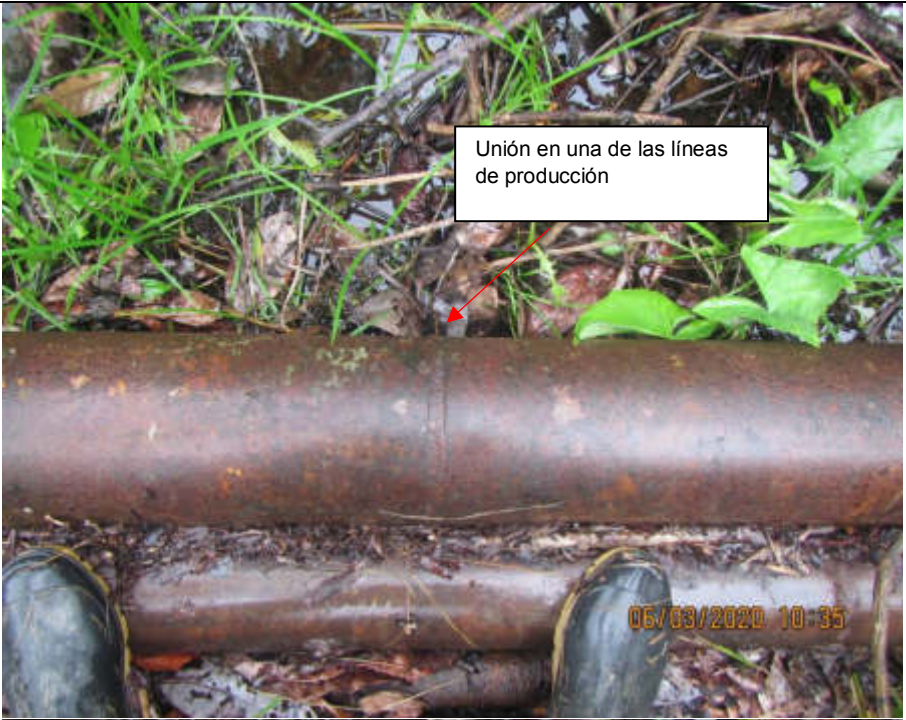
<p>Fotografía 3</p>

<p>Descripción:</p>	<p>Vista de una unión en una de las líneas de producción Capahuari Norte – Capahuari Sur y cerca de la ubicación de esta se observó iridescencia en la película de agua y ligero olor a hidrocarburos.</p>

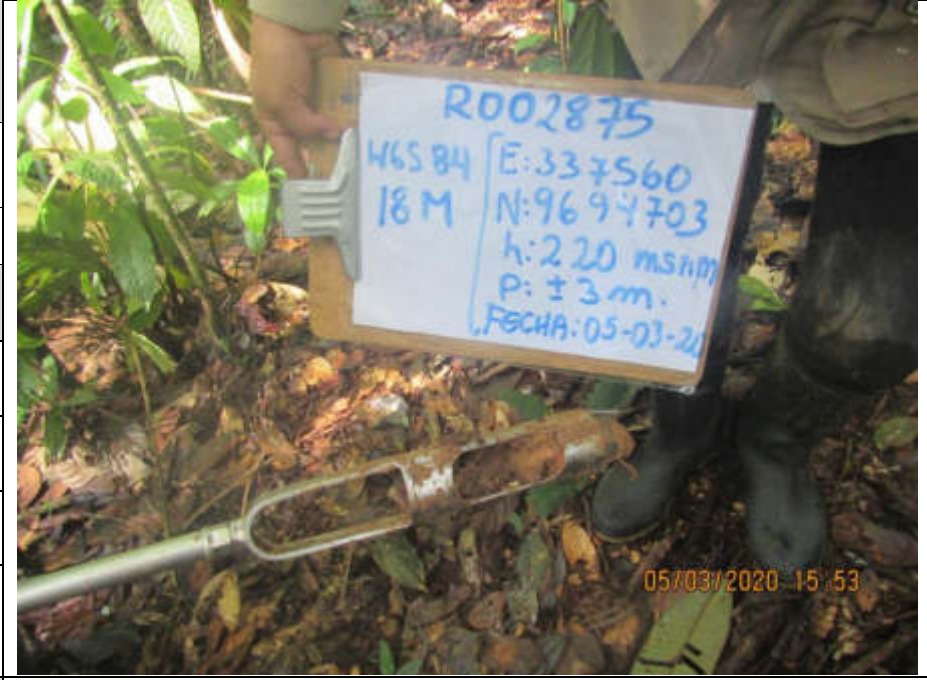
<p>Fecha: 05/03/2020</p>	
<p>Hora: 15:53</p>	
<p>Coordenadas UTM -WGS 84 – ZONA 18M</p>	
<p>Este (m): 337560</p>	
<p>Norte (m): 9694703</p>	
<p>Altitud (m s.n.m.): 220</p>	
<p>Precisión: ± 3</p>	
<p>Descripción:</p>	<p>No se observó afectación a nivel organoléptico en la muestra de suelo obtenida en el hincado realizado en la ubicación de la referencia R002875.</p>

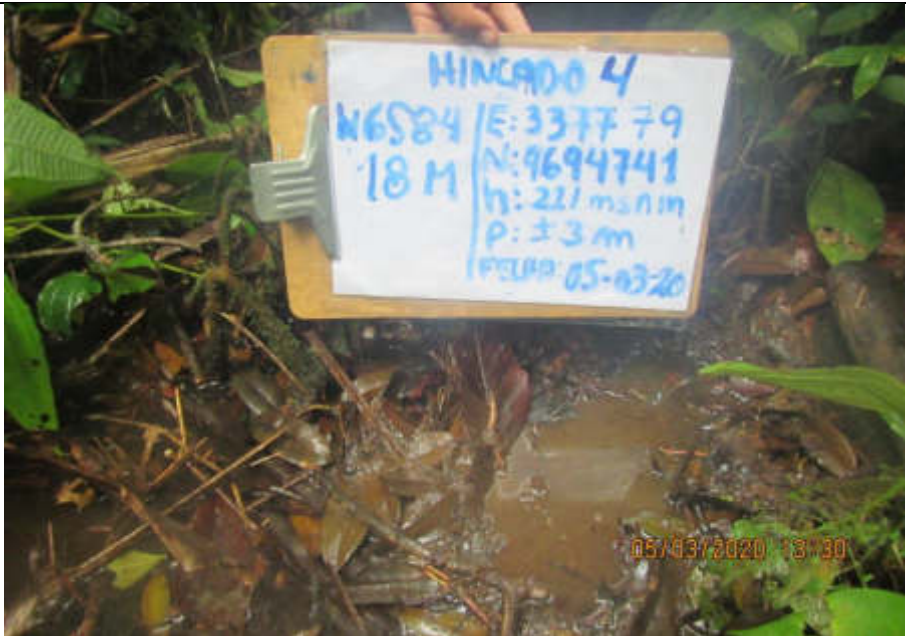
Fotografía 10 Hincado 4

Fecha: 05/03/2020	
Hora: 13:30	
Coordenadas UTM -WGS 84 – ZONA 18M	
Este (m): 337779	
Norte (m): 9694741	
Altitud (m s.n.m.): 221	
Precisión: ± 3	
Descripción:	El hincado 4 se realizó en la zona inundable del posible sitio y se observó color y ligero olor a hidrocarburos a nivel superficial. Se observó la presencia de abundante materia orgánica.
Fotografía 11 Hincado 5

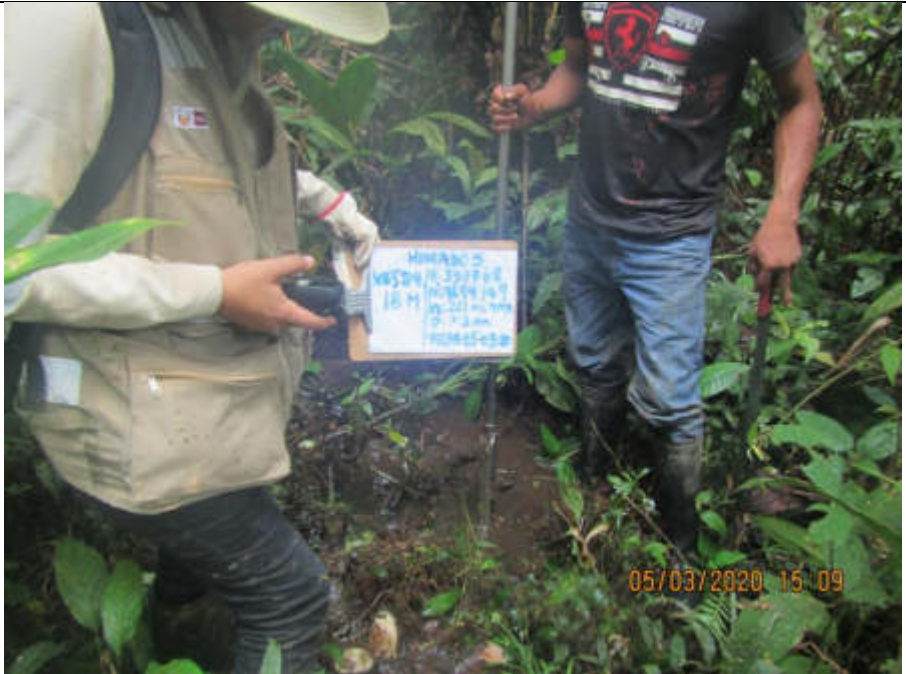
Fecha: 05/03/2020	
Hora: 15:09	
Coordenadas UTM -WGS 84 – ZONA 18M	
Este (m): 337768	
Norte (m): 9694764	
Altitud (m s.n.m.): 221	
Precisión: ± 3	
Descripción:	Hincado 5 realizado a 0,70 m de profundidad, se observó color a hidrocarburos a nivel organoléptico.

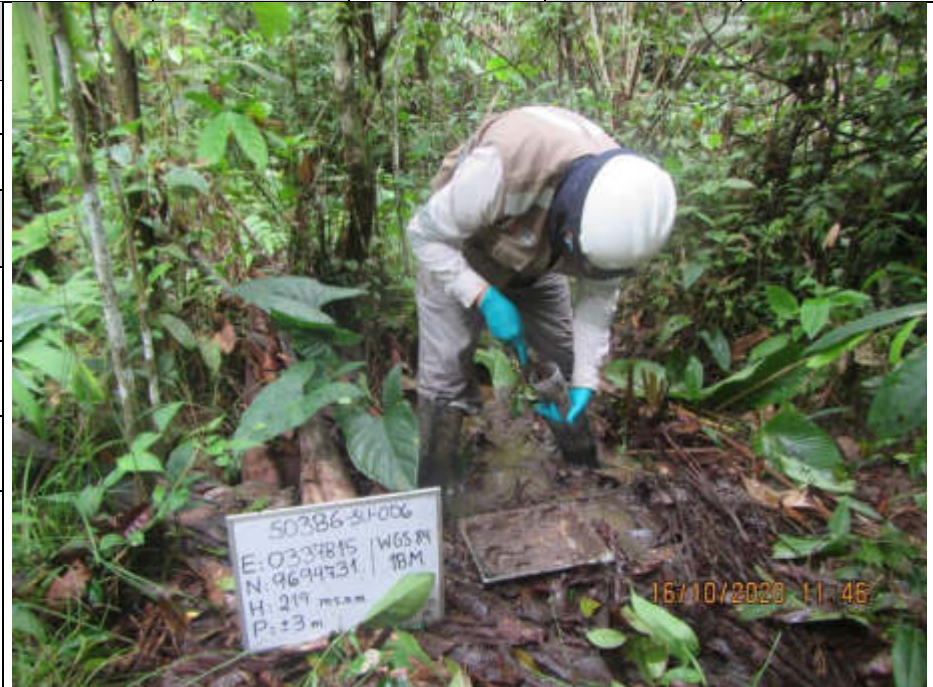
-
-
-
-

DESCRIPCIÓN: Punto de muestreo de suelo a nivel superficial, ubicado dentro del sitio S0386, a aproximadamente 128 m al sureste del pozo CAPC_01 y a 14 m aproximadamente del ducto.

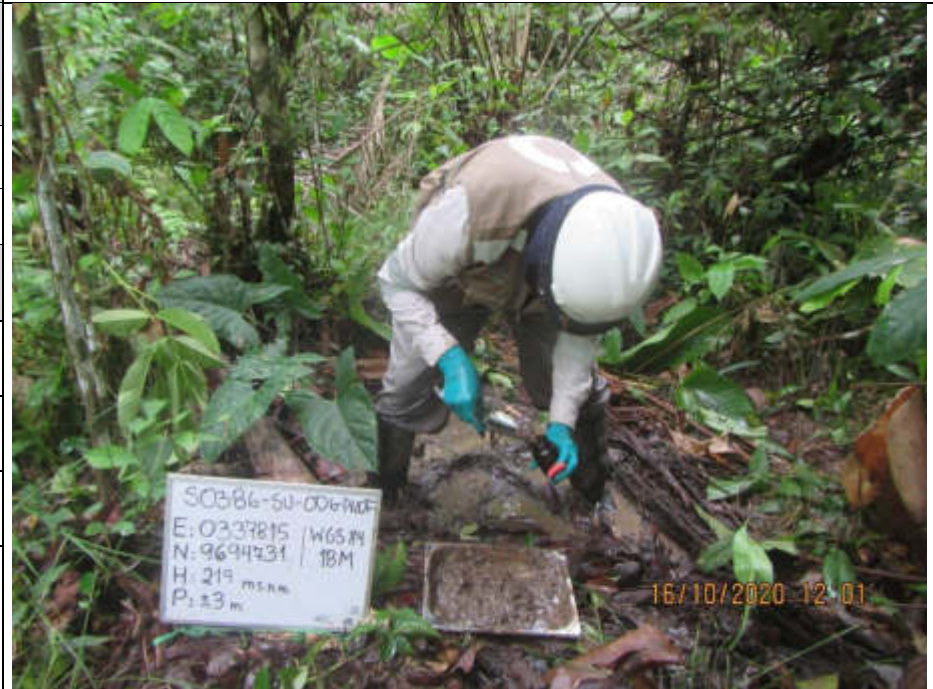
FOTOGRAFÍA N.º 8 S0386-SU-006-PROF
Fecha: 16/10/2020
Hora: 12:01
COORDENADAS UTM -WGS 84 – ZONA 18M
Este (m): 337815
Norte (m): 9694731
Altitud (m s.n.m): 219
Precisión: ã 3

DESCRIPCIÓN: Punto de muestreo de suelo a nivel de profundidad, ubicado dentro del sitio S0386, a aproximadamente 128 m al sureste del pozo CAPC_01 y a 14 m aproximadamente del ducto.

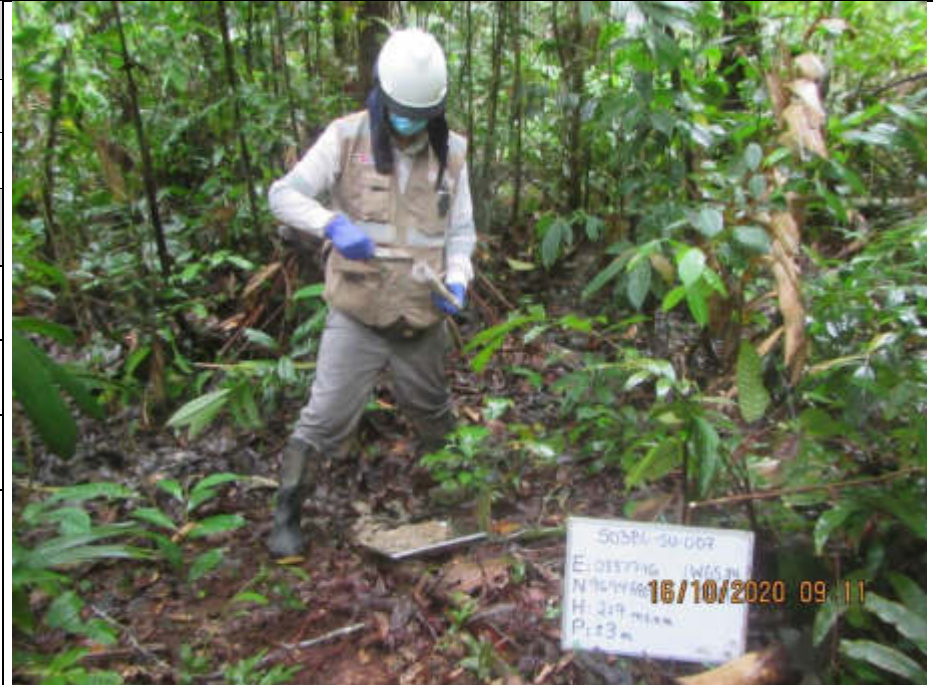
FOTOGRAFÍA N.º 9 S0386-SU-007
Fecha: 16/10/2020
Hora: 09:11
COORDENADAS UTM -WGS 84 – ZONA 18M
Este (m): 337746
Norte (m): 9694688
Altitud (m s.n.m): 219
Precisión: ã 3

DESCRIPCIÓN: Punto de muestreo de suelo a nivel superficial, ubicado dentro del sitio S0386, a aproximadamente 208 m al sureste del pozo CAPC_01 y a 62 m aproximadamente del ducto.

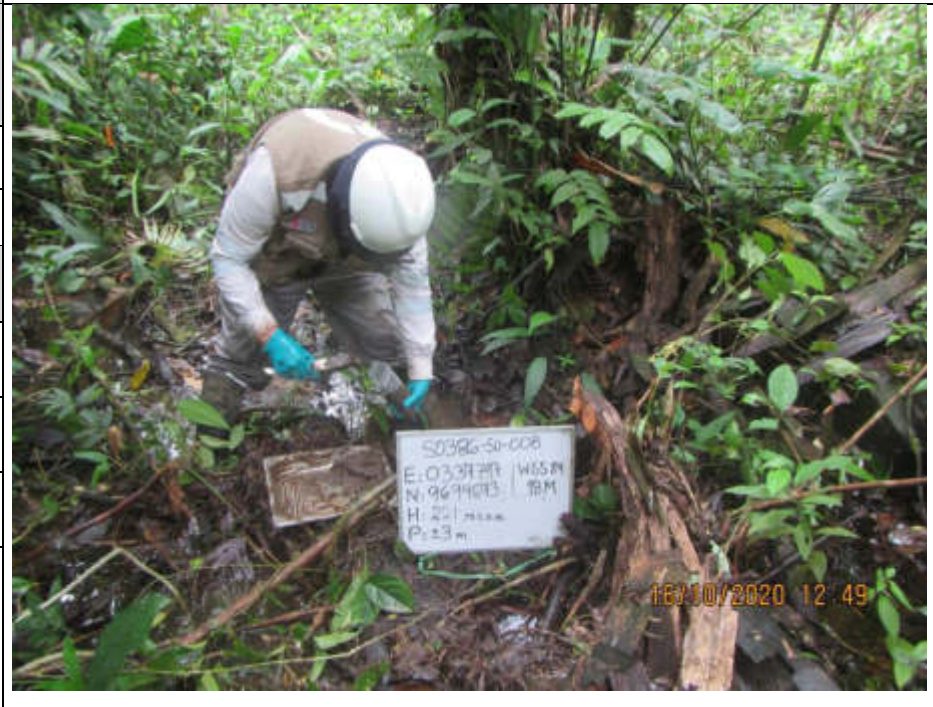
FOTOGRAFÍA N.º 10 S0386-SU-008
Fecha: 16/10/2020
Hora: 12:49
COORDENADAS UTM -WGS 84 – ZONA 18M
Este (m): 337797
Norte (m): 9694693
Altitud (m s.n.m): 221
Precisión: ã 3

DESCRIPCIÓN: Punto de muestreo de suelo a nivel superficial, ubicado dentro del sitio S0386, a aproximadamente 159 m al sureste del pozo CAPC_01 y a 16 m aproximadamente del ducto.

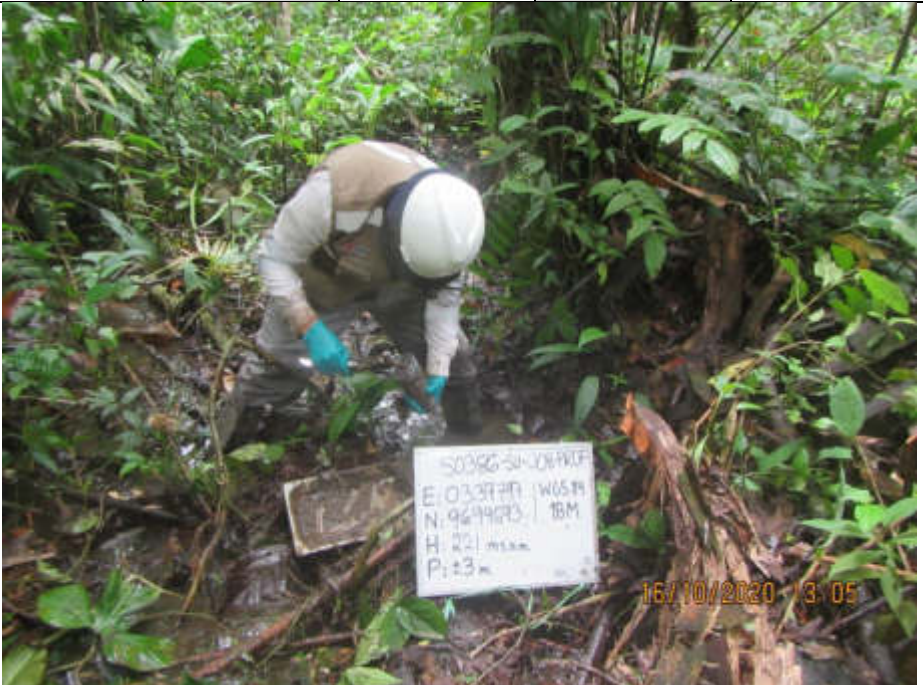
Distrito	Andoas	Provincia	Datém del Marañón	Departamento	Loreto
FOTOGRAFÍA N.º 11 S0386-SU-008-PROF					
Fecha: 16/10/2020					
Hora: 13:05					
COORDENADAS UTM -WGS 84 – ZONA 18M					
Este (m): 337797					
Norte (m): 9694693					
Altitud (m s.n.m): 221					
Precisión: ± 3

DESCRIPCIÓN: Punto de muestreo de suelo a nivel de profundidad, ubicado dentro del sitio S0386, a aproximadamente 159 m al sureste del pozo CAPC_01 y a 16 m aproximadamente del ducto.					
FOTOGRAFÍA N.º 12 S0386-SU-009					
Fecha: 16/10/2020					
Hora: 08:45					
COORDENADAS UTM -WGS 84 – ZONA 18M					
Este (m): 337778					
Norte (m): 9694656					
Altitud (m s.n.m): 219					
Precisión: ± 3

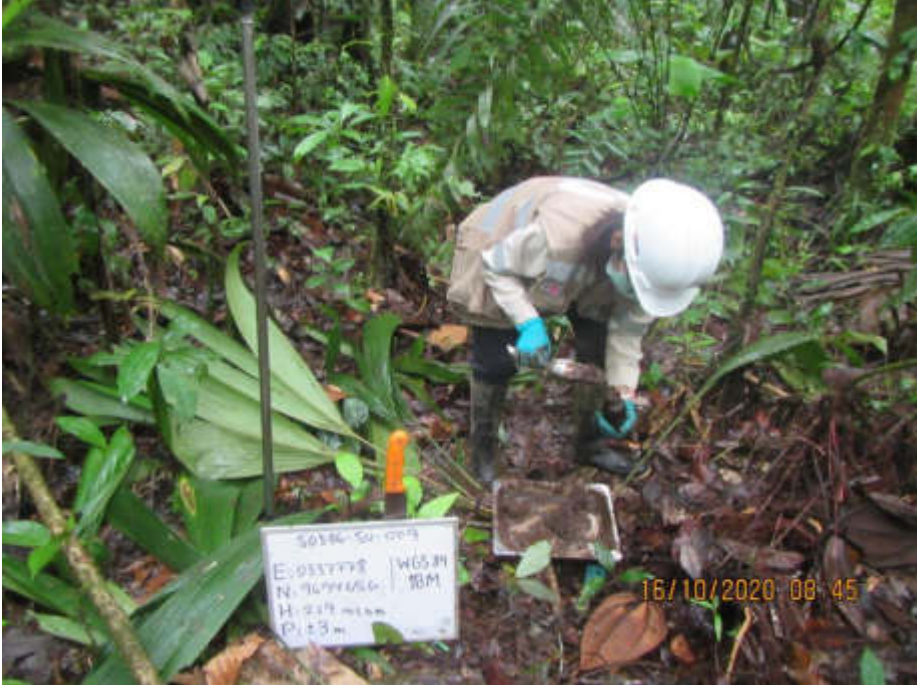
DESCRIPCIÓN: Punto de muestreo de suelo a nivel superficial, ubicado dentro del sitio S0386, a aproximadamente 194 m al sureste del pozo CAPC_01 y a 19 m aproximadamente del ducto.

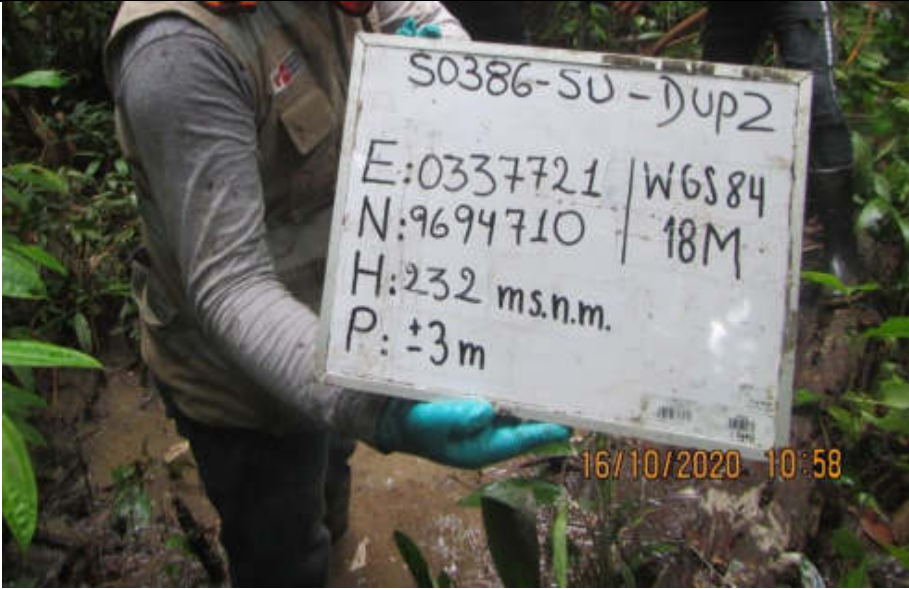
Fecha: 16/10/2020					
Hora: 10:58					
COORDENADAS UTM -WGS 84 – ZONA 18M					
Este (m): 337721					
Norte (m): 9694710					
Altitud (m s.n.m): 232					
Precisión: ± 3					
DESCRIPCIÓN:	Muestra duplicado de la muestra S0386-SU-004, ubicado dentro del sitio S0386, a aproximadamente 224 m al sureste del pozo CAPC_01 y a 94 m aproximadamente del ducto.

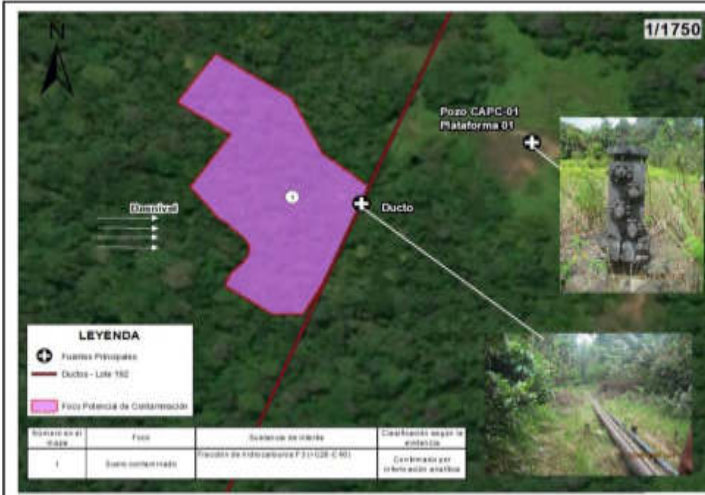
Vista de las líneas de producción Capahuari Norte – Capahuari Sur, que atraviesan el posible sitio en su extremo este.

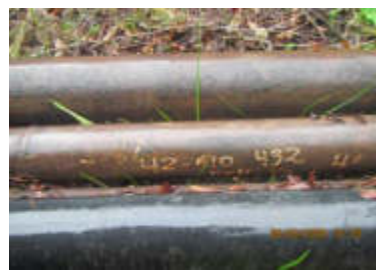
Vista de una unión en una de las líneas de producción Capahuari Norte – Capahuari Sur y cerca de la ubicación de esta se observó iridiscencia en la película de agua y ligero olor a hidrocarburos.
