**INFORME N° 0416 - 2015-OEFA/DE-SDCA-CIPASH**

**ASUNTO** : Identificación de pasivo ambiental del subsector hidrocarburos con código de Ficha OEFA F01056, ubicado en el Lote VII/VI (Ex Lote VI), en el distrito de Pariñas de la provincia Talara del departamento de Piura.

1. El presente Informe tiene por objeto comunicar que el pozo mal abandonado (con código PERUPETRO T4797) constituye un pasivo ambiental del subsector hidrocarburos, identificado con código de Ficha OEFA F01056. Este pasivo ambiental se encuentra ubicado en el Lote VII/VI (Ex Lote VI), en el distrito de Pariñas de la provincia Talara del departamento de Piura, el cual fue verificado en campo el 29 de mayo del 2014.

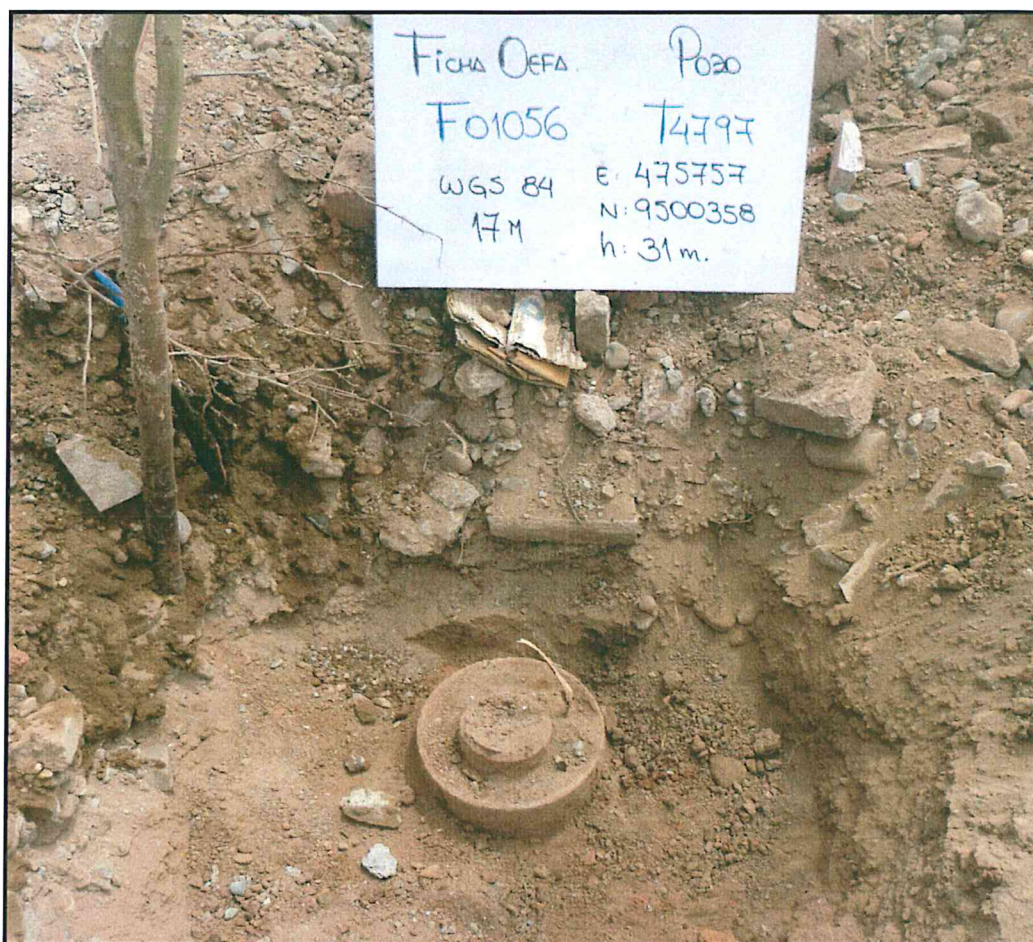
se encontraba cubierto de tierra, bloques de cemento y madera. Al realizar excavaciones a una profundidad de 0,6 m se puede apreciar un tubo de reducción de 6 plg en estado de corrosión y relleno de tierra. Asimismo, se observó que el pozo se encuentra abierto y expuesto al ambiente y que no cuenta con elementos de cierre que aseguren su hermetismo. Se aprecia suelo con presencia de hidrocarburos a nivel superficial en el área circundante al pozo, no se percibieron olores característicos a hidrocarburos asociados a la presencia de emisiones gaseosas provenientes del pozo ni afloramiento superficial (ver Anexos 1 y 2).

Fotografía N° 1. Pozo T4797 que se encuentra en la base de un hoyo en el que se visualiza tubo de reducción de 6 plg en estado de corrosión.

16. En ese sentido, de la revisión documentaria y evaluación in situ se tiene que el pozo se encuentra mal abandonado, toda vez que no se encuentra herméticamente cerrado ni en condiciones seguras para el abandono, conforme se establece en el Artículo 2° del Decreto Supremo N° 032-2004-EM – Reglamento de las Actividades de Exploración y Explotación de Hidrocarburos<sup>6</sup>. Asimismo, las zonas punzonadas deben ser en lo posible cementadas a presión y aisladas con tapones; de no ser posible, se deberá colocar un tapón de cemento cubriendo cincuenta (50) metros por encima y debajo de la zona punzonada o encima del tapón más cercano, si la distancia es menor de cincuenta (50) metros, tal como se establece en el Artículo 197° del Decreto Supremo N° 032-2004-EM<sup>7</sup>

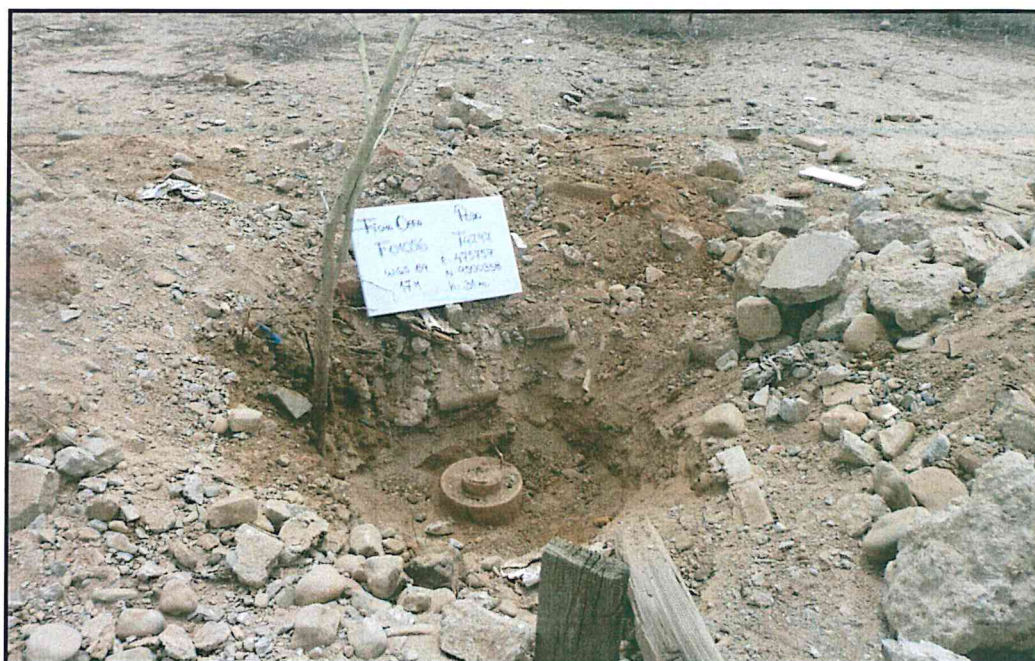
14. En la visita realizada por el OEFA el 29 de mayo del 2 014, se observó el pozo inactivo ubicado en un terreno no habilitado que cuenta con vía de acceso directo mediante una trocha carrozable. Se visualiza un hoyo de sección circular que en el momento de la visita

Fotografía N° 2. Vista panorámica del pozo T4797 ubicado en terreno no habilitado.

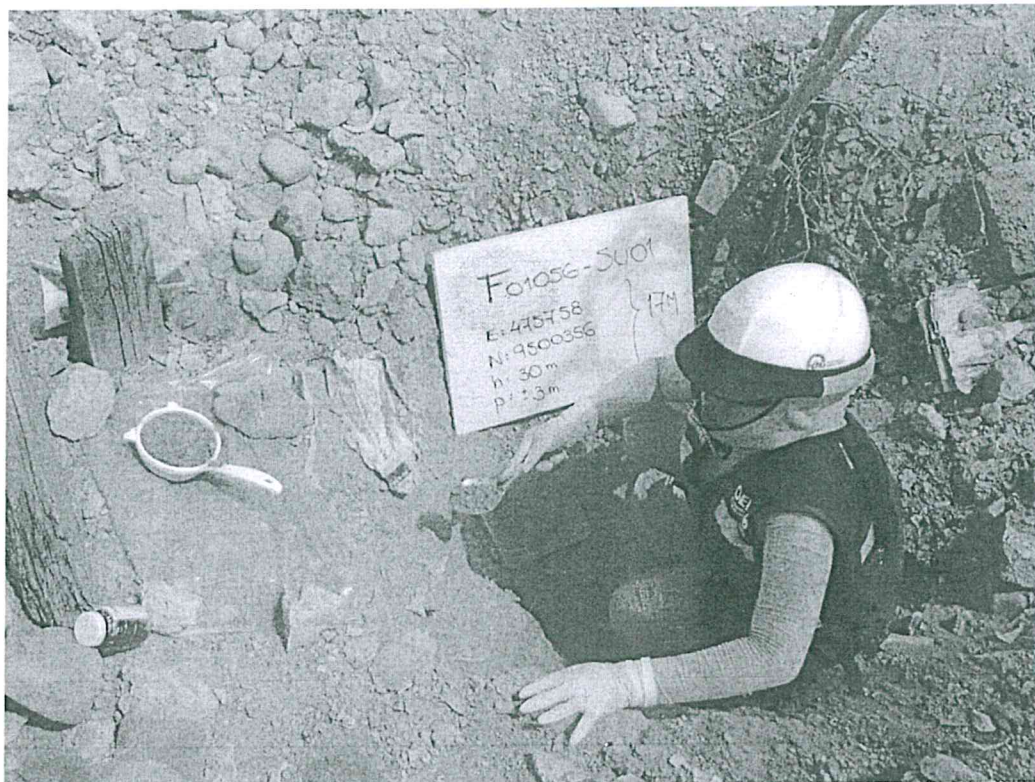
Fotografía N° 1. Toma de muestra en el punto F01056-SU01, ubicado a 0,5 m de distancia del casing del pozo T4797 a una profundidad de 0,3 m de la superficie del suelo.

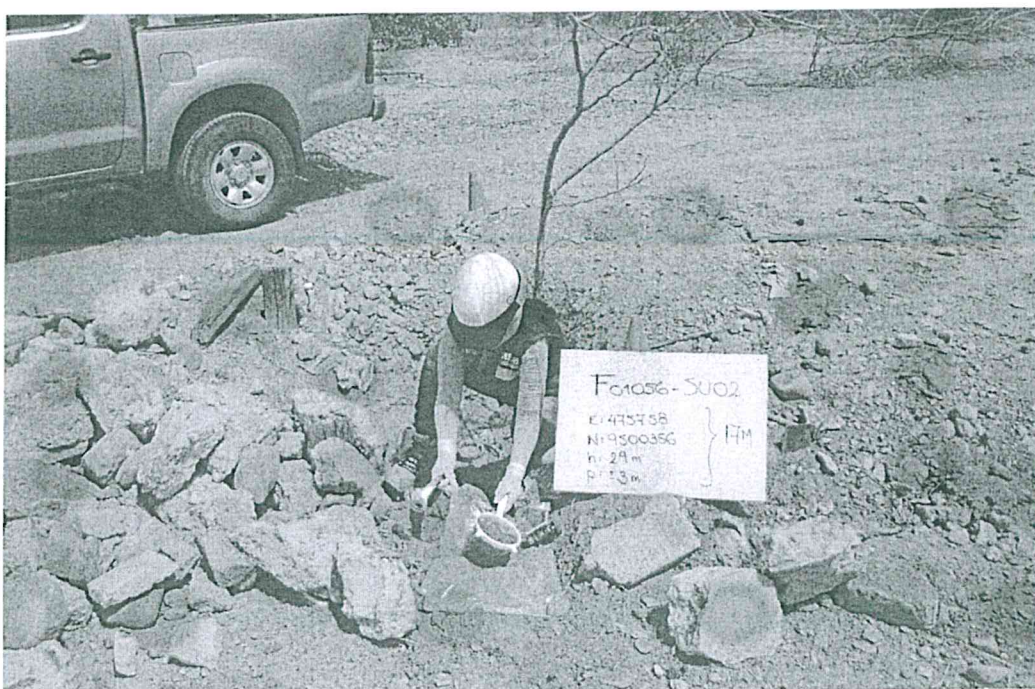
Fotografía N° 2. Toma de muestra en el punto F01056-SU02, ubicado a 1,5 m de distancia del casing del pozo T4797 a una profundidad de 0,3 m de la superficie del suelo.

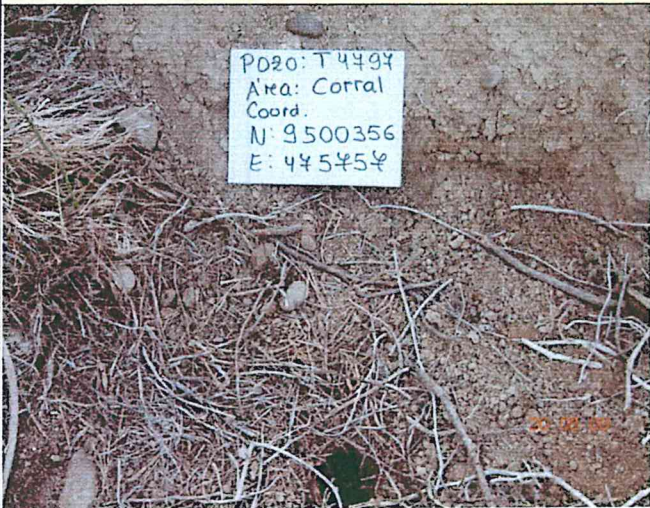
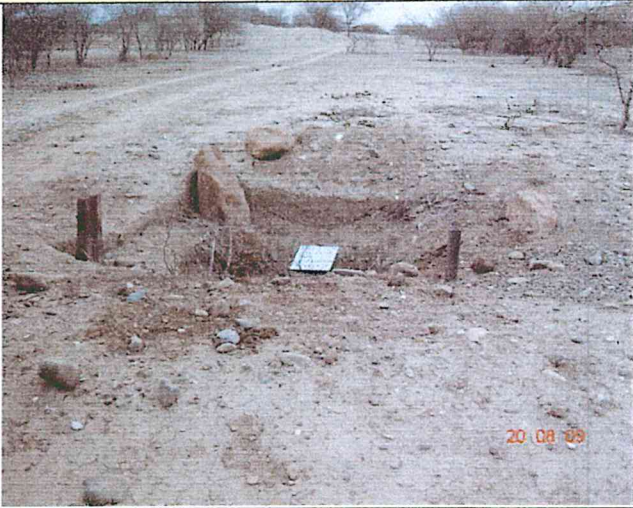
| Pozo ATA, colindante a una vía de acceso, con un tubo de reducción de 2" abierta y expuesta al medio ambiente. El área de influencia corresponde a la plataforma del pozo T4797 y 50 m <sup>2</sup> de su entorno y las vías de acceso; ubicada dentro de un bosque seco que tiene como especies vegetales predominantes al algarrobo ( <i>Prosopis sp</i> ), bichacho ( <i>Capparis crotonoides</i> ) y espino ( <i>Acacia sp</i> ). | | | |
| El inadecuado abandono del pozo. | | | |
