**INFORME N° 50 - 2014-OEFA/DE-SDCA-CIPASH**

**ASUNTO** : Identificación de pasivo ambiental del subsector hidrocarburos con código de Ficha OEFA F01413, ubicado en el Lote VII/VI (ex Lote VII), en el distrito de La Brea Negritos de la provincia Talara del departamento de Piura.

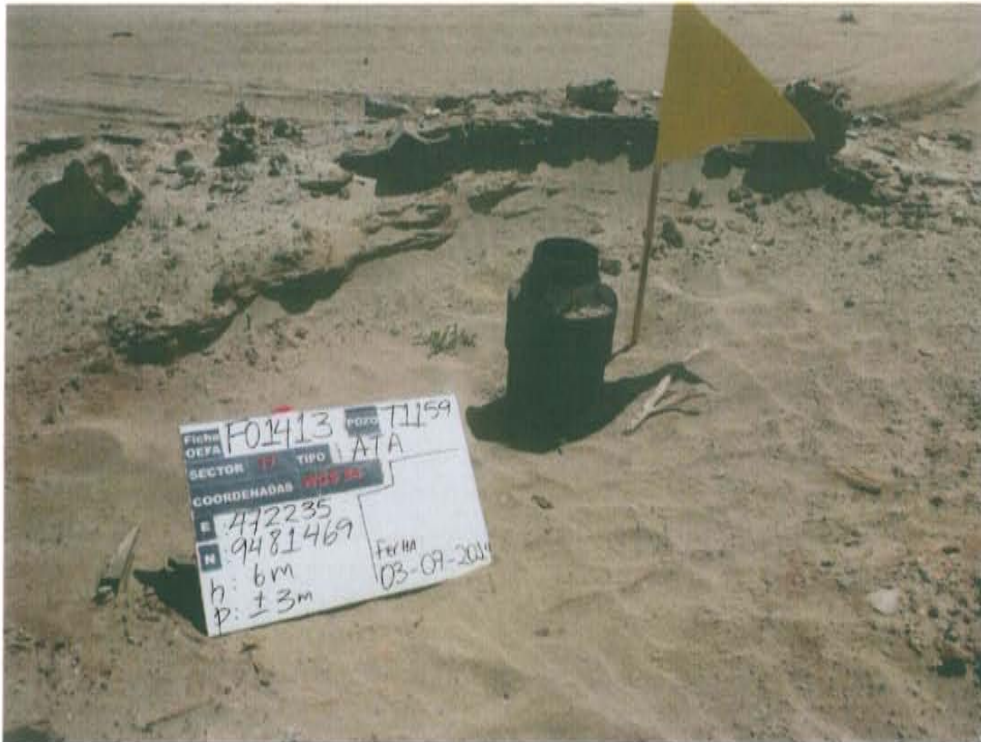
Fotografía N° 1. Se observa casing corroído sin cabezal ni válvulas que aseguren su hermetismo por lo que se considera abierto y expuesto al ambiente.

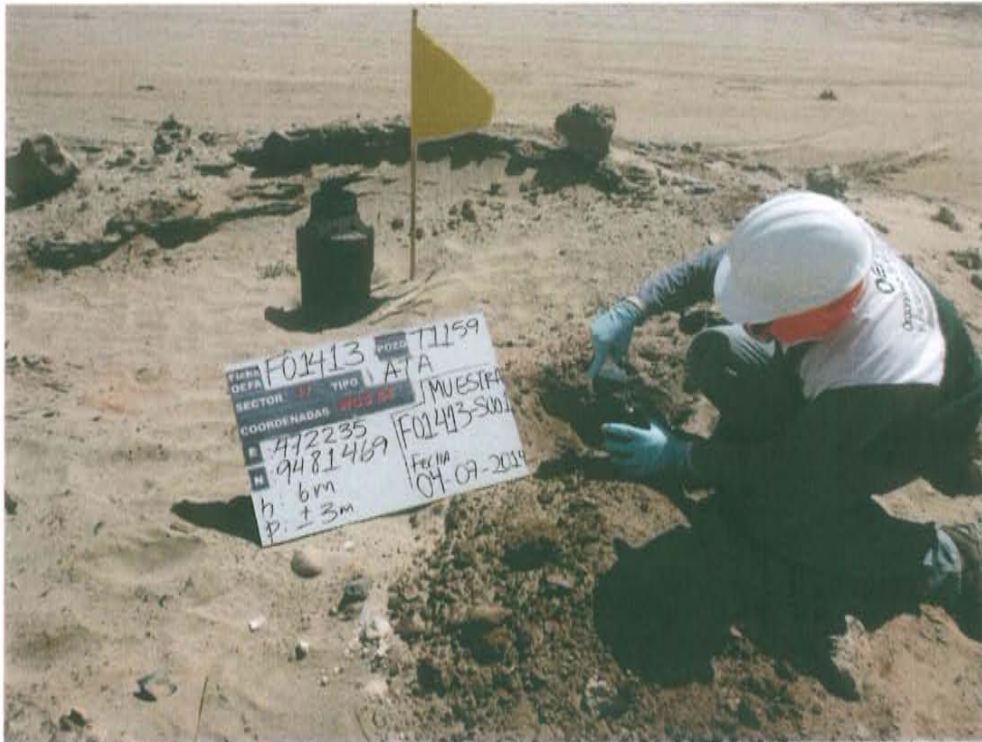
Fotografía N° 3. Toma de muestra de suelo en el punto F01413 -SU01, ubicado a 1,4 m del Pozo T1159.

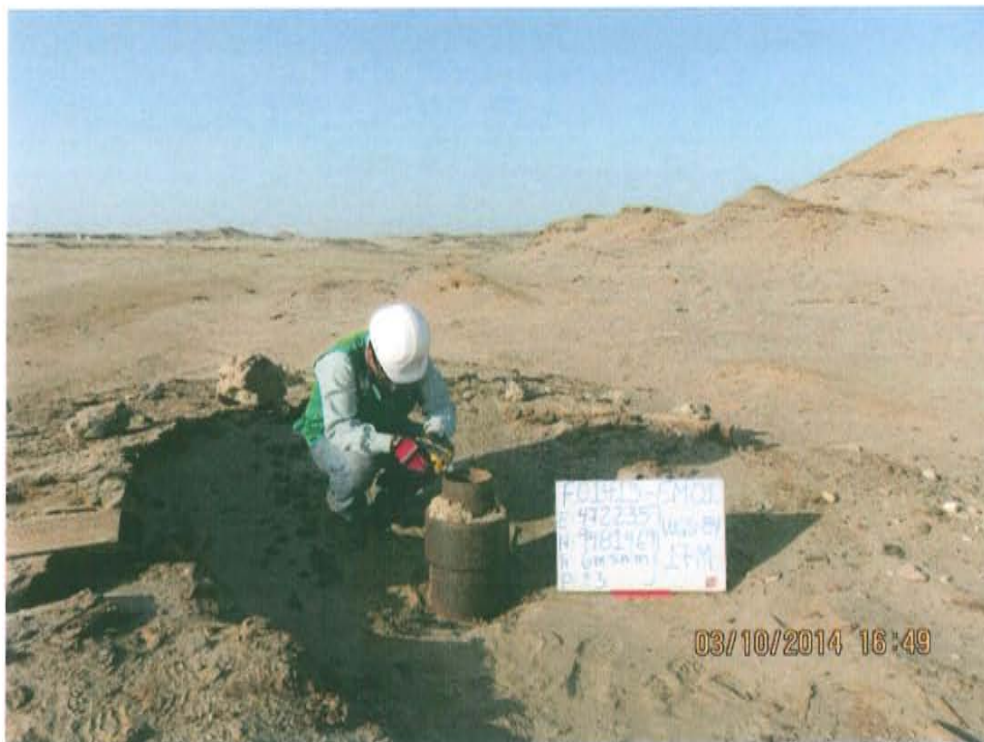
Fotografía N° 4. Medición en el punto F01413-EM01, ubicado en la boca del Pozo T1159.

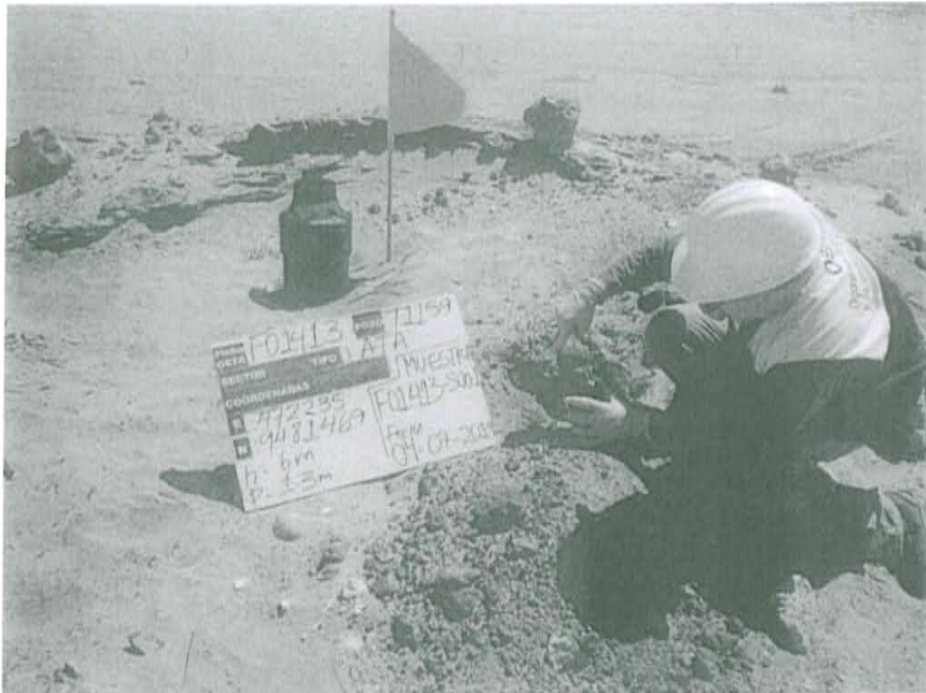
Fotografía N° 1. Toma de muestra de suelo en el punto F01413-SU01, ubicado a 1,40 m de distancia del Casing, Pozo T1159.

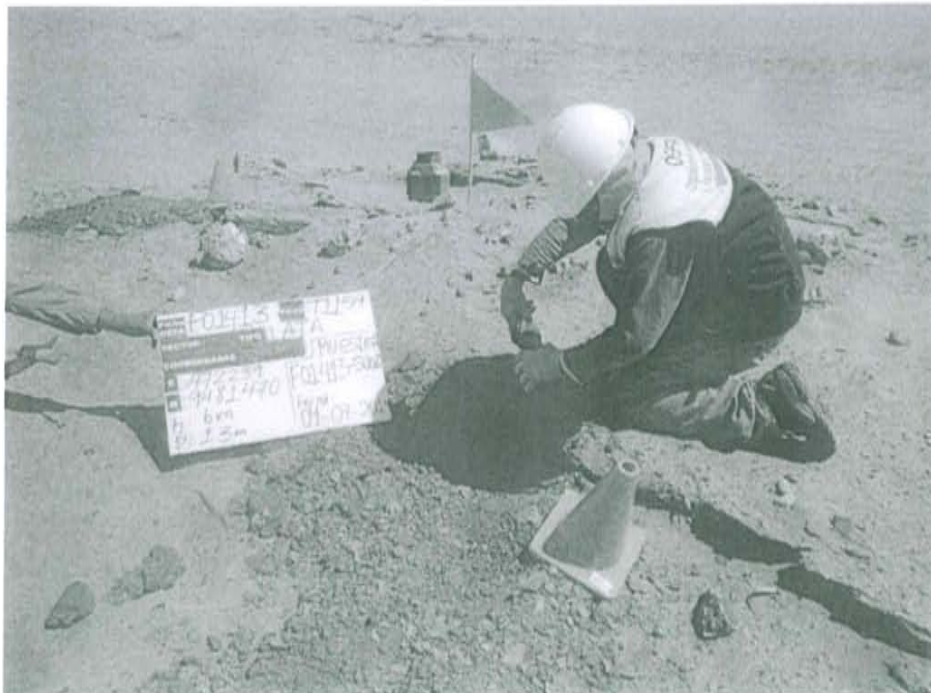
Fotografía N° 2. Toma de muestra de suelo en el punto F01413-SU02, ubicado a 3,50 m de distancia del Casing, Pozo T1159.

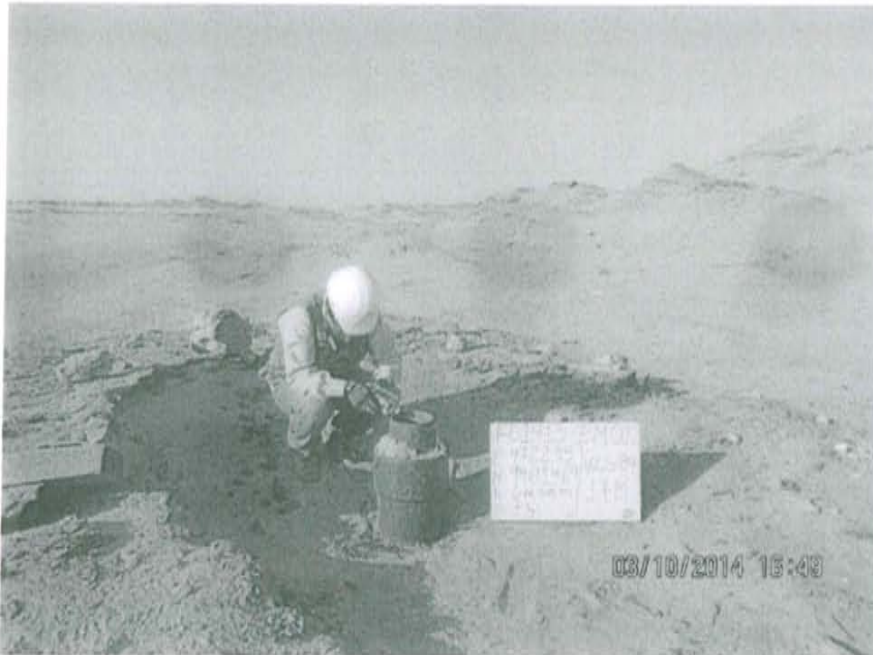
Fotografía N° 1. Medición en el punto F01413-EM01, ubicado en la boca del pozo.

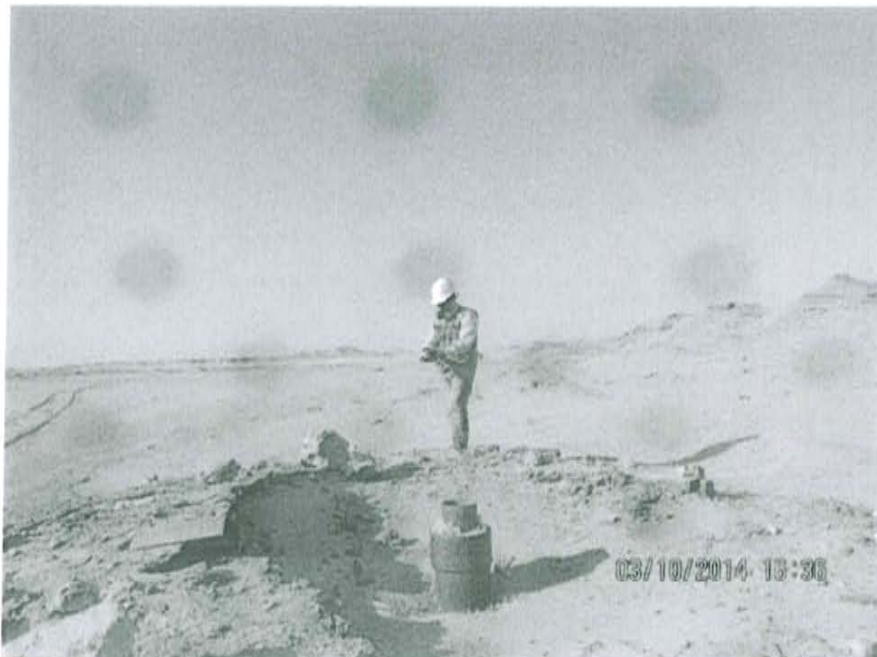
Fotografía N° 2. Mediciones en F01413-VA01, recorrido en el área circundante alrededor del pozo.

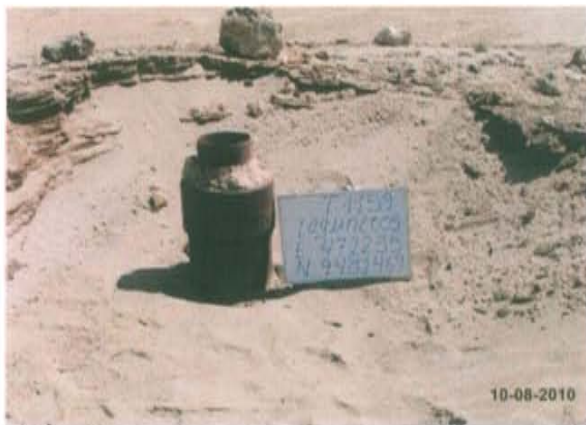
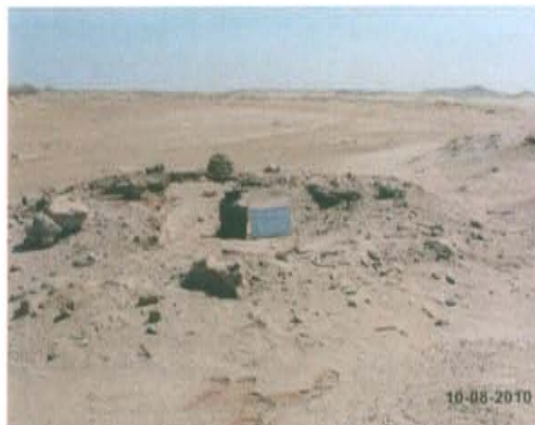
**3. REGISTRO FOTOGRÁFICO**

**4. CAUSA / ORIGEN**
*Inadecuado abandono del pozo*
**5. TIPOS DE PASIVOS AMBIENTALES (Marque con X el que corresponda).**
