**INFORME N° 732 - 2014-OEFA/DE-SDCA-CIPASH**

**ASUNTO** : Identificación de pasivo ambiental del subsector hidrocarburos  
con código de Ficha OEFA F01133, ubicado en el Lote IX, en el  
distrito de Pariñas de la provincia Talara del departamento de  
Piura.

1. El presente Informe tiene por objeto comunicar que el pozo mal abandonado (con código PERUPETRO T3541) y el suelo contaminado circundante a él, constituyen un pasivo ambiental del subsector hidrocarburos, identificado con código de Ficha OEFA F01133. Este pasivo ambiental se encuentra ubicado en el Lote IX, en el distrito de Pariñas de la provincia Talara del departamento de Piura, el cual fue verificado en campo el 25 mayo de 2014.

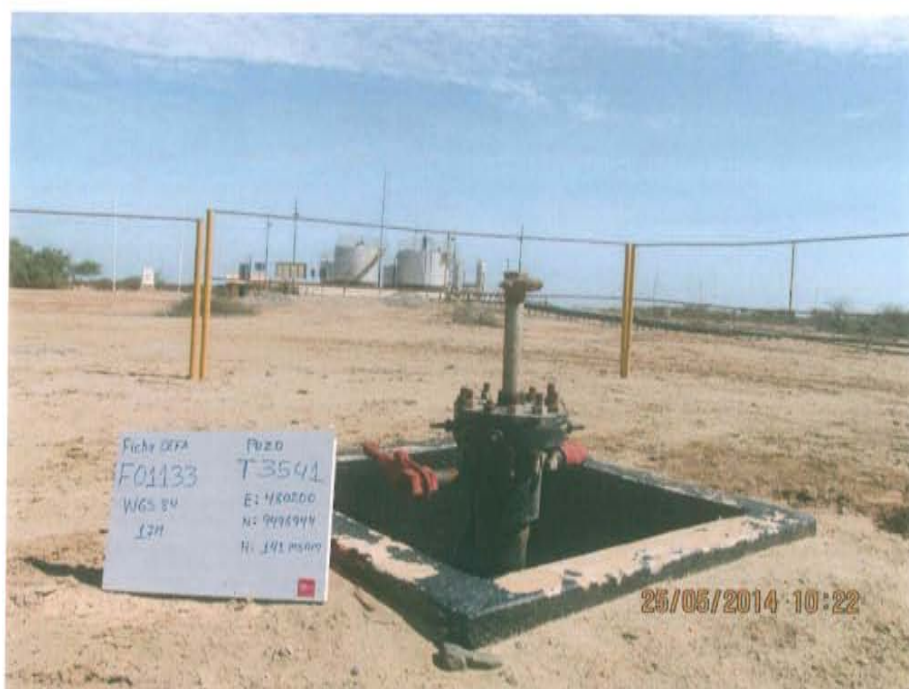
14. Durante la evaluación in situ realizada por el OEFA el 25 de mayo de 2014, se observó un pozo inactivo que se encuentra en terreno habilitado tipo terraplén con acceso vehicular directo, dentro de cantina de 1,20 m<sup>2</sup> y una profundidad aproximada de 1,08 m, la zona está cercado abarcando un área de 8,9 m. El pozo posee cabezal y está compuesto por un arreglo de tuberías, bridas y válvulas (concéntricas y laterales) con signos de corrosión que no aseguran su hermetismo. El pozo se encuentra

aproximadamente a 60 m de batería 175 y a unos 110 m de del centro de capacitación de la UNI. No se percibe olores característico a hidrocarburo ni afloramiento superficial de líquidos, se visualiza suelo con presencia de hidrocarburos.

Fotografía N° 1. Pozo inactivo, presenta válvula mariposa y de bloqueo, en un área cercado dentro de cantina.

15. Cabe señalar que, de la revisión de la información proporcionada por OSINERGMIN (ver anexo 7) y lo observado durante la evaluación in situ (ver fotografías 1 y 2), se puede afirmar que el pozo ha sido intervenido; sin embargo, al momento de la visita el pozo se encontró inactivo y tampoco se encuentra dentro de la lista de pozos activos o en producción proporcionada por PERUPETRO mediante Oficio N° GGRL-EXPL-GFBD-091-2014.
16. En ese sentido, de la revisión de los antecedentes y las observaciones en campo se tiene que el pozo se encuentra mal abandonado, toda vez que no se encuentra herméticamente cerrado ni en condiciones seguras para el abandono, conforme se establece el Decreto Supremo N° 032-2004-EM - Reglamento de las Actividades de Exploración y Explotación de Hidrocarburos<sup>6</sup>. Además de presentar suelo impregnado con hidrocarburo.

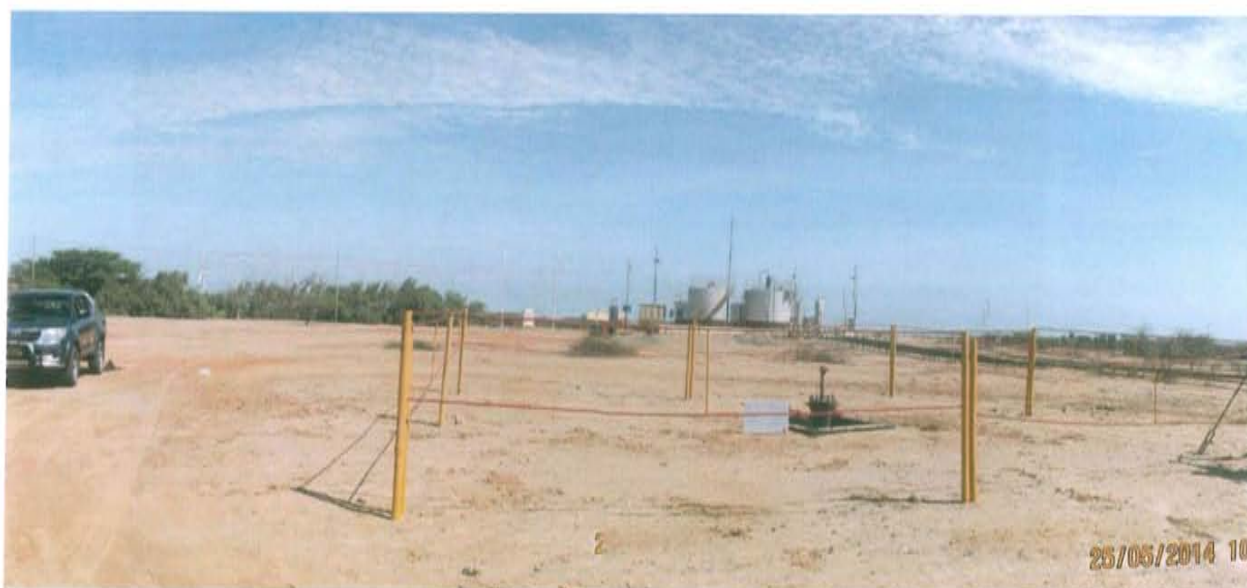
Fotografía N° 2. Área evaluada de relieve plano, con presencia de vegetación alrededor, asimismo se puede observar la presencia de la batería 175.

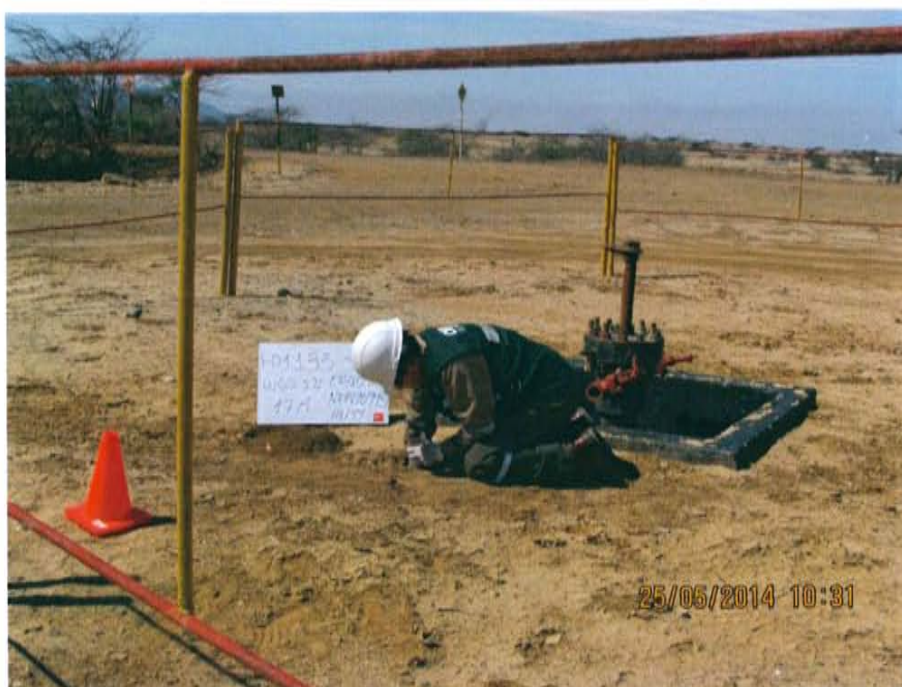
| Matriz | Código de muestra | Parámetros analizados | Resultado | Unidad | ECA o norma referencial | % que se encuentra por encima del ECA o norma referencial | Laboratorio | Número de informe de ensayo de laboratorio |
|---|---|---|---|---|---|---|---|---|
| Suelo | F01133-SU01 | FH F3 (C <sub>28</sub> - C <sub>40</sub> ) | 13 501 | mg/kg | 6 000 | 125,02 % | AGQ Perú S.A.C. | S-14/17326 |

Fotografía N° 3. Toma de muestra del punto F01133-SU01, aproximadamente a 1.12 m del pozo inactivo.

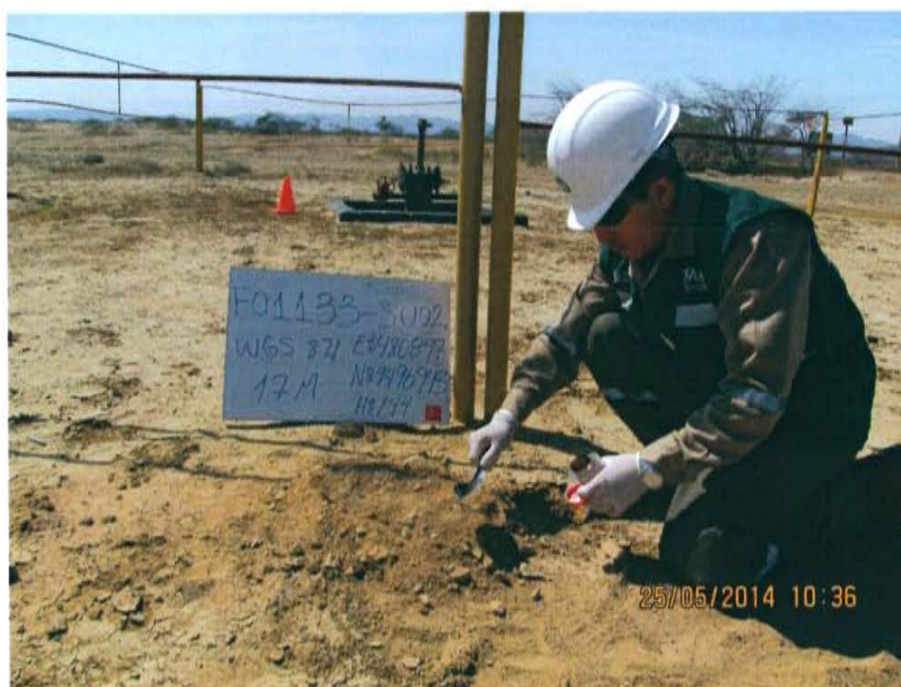
Fotografía N° 4. Toma de muestra del punto F01133-SU02, aproximadamente a 5 m del pozo inactivo.

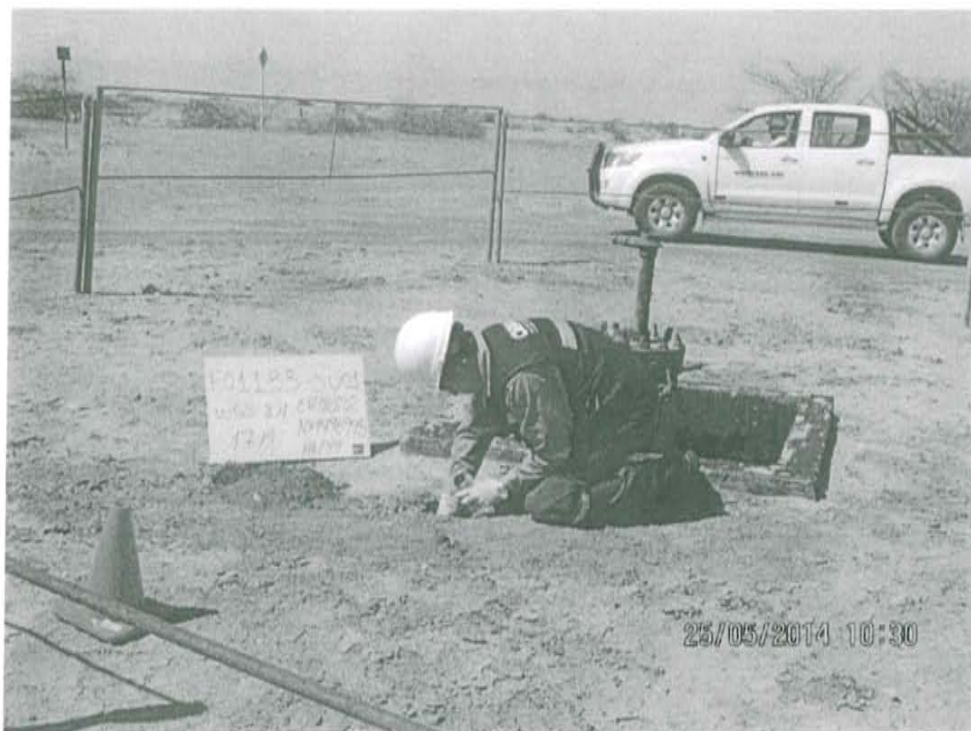
Fotografía N° 1. Toma de muestra de suelo en el punto F01133-SU01, ubicado a 1,12 m aproximadamente del Pozo T3541.

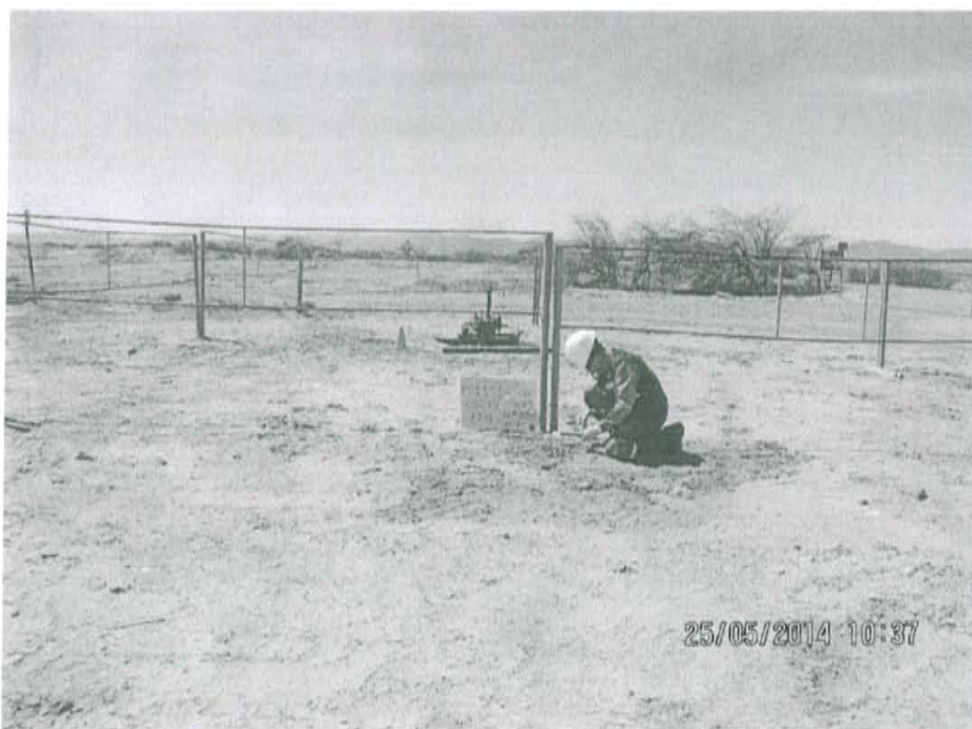
Fotografía N° 2. Toma de muestra de suelo en el punto F01133-SU02, ubicado a 5 m aproximadamente del Pozo T3541.

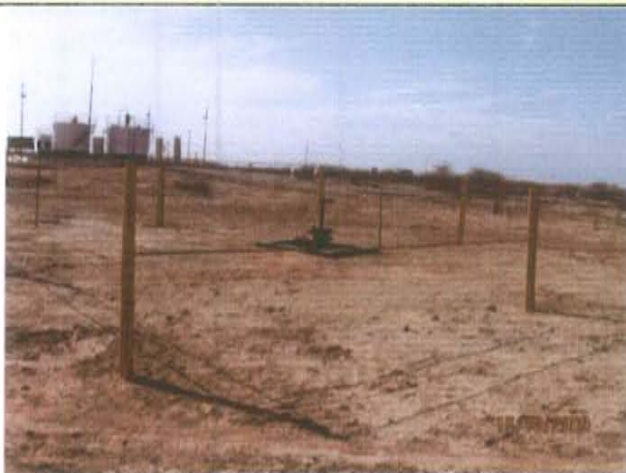
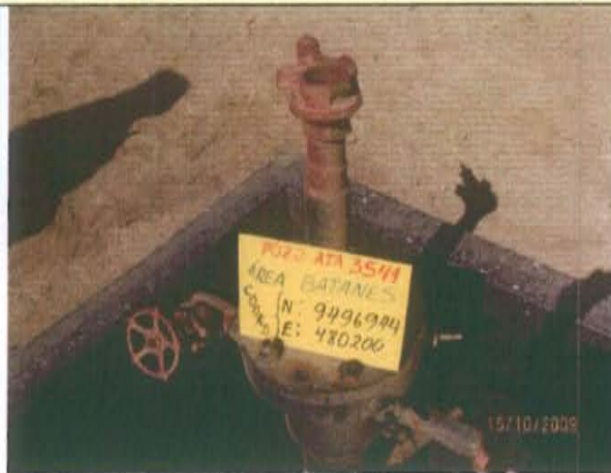
**3. REGISTRO FOTOGRÁFICO**

Este es un pozo ATA, el cual se encuentra dentro de una cantina de concreto de 1m<sup>2</sup> y protegida por un cerco de fierro. Este pozo esta cerca a la batería 175, el Centro de Capacitación de la UNI y colindante a una vía de acceso que va al pozo activo 3507.

El inadecuado abandono del pozo.
