**INFORME N° 0450 - 2015-OEFA/DE-SDCA-CIPASH**

ASUNTO : Identificación de pasivo ambiental del subsector hidrocarburos  
con código de Ficha OEFA F02367, ubicado en el Lote I, en el  
distrito de La Brea de la provincia Talara del departamento de  
Piura.

### **III. IDENTIFICACIÓN DE PASIVO AMBIENTAL DEL SUBSECTOR HIDROCARBUROS CON CÓDIGO DE FICHA OEFA F02367**

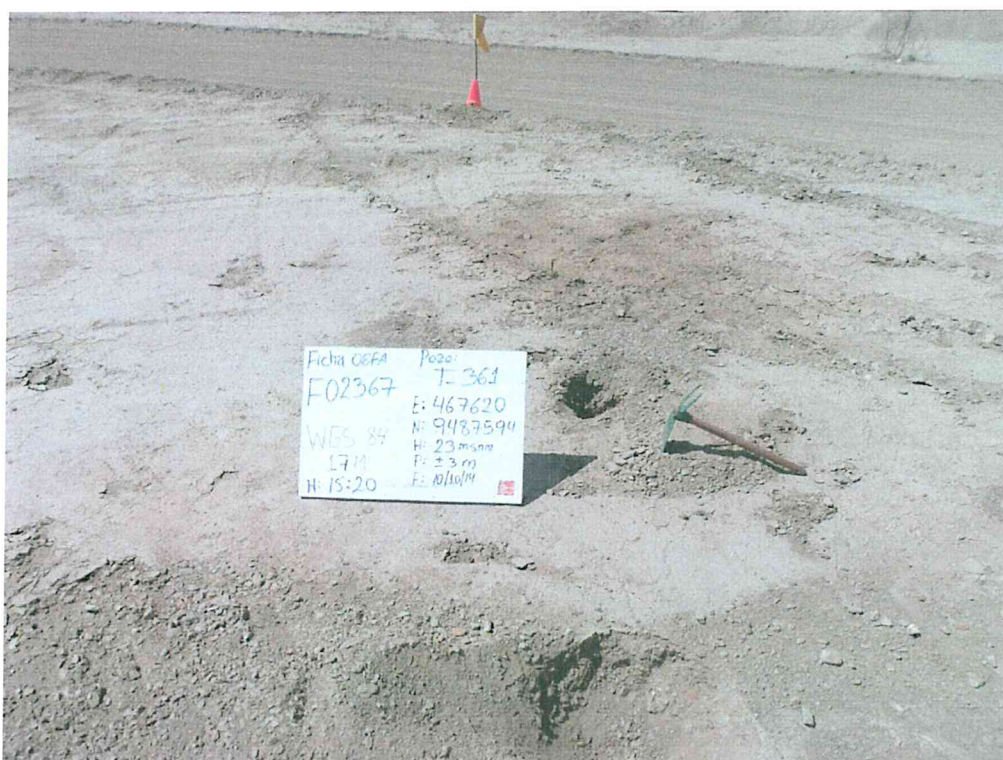
14. Durante la evaluación *in situ* realizada por el OEFA el 10 de octubre de 2014, se situó en la coordenada proporcionada por el OSINERGMIN, y no se logró ubicar el pozo a nivel de superficie del terreno; sin embargo se encontró evidencia de la presencia del pozo tales como la existencia de suelos con hidrocarburos, en un radio aproximado de 5,2 m por lo que se presume que el pozo estaría enterrado, no se percibieron olores característicos a hidrocarburos debido a emisiones gaseosas fugitivas. No se observó señales ni cercos de prevención, no contaba con plataforma habilitada pero sí con acceso vehicular hasta el área donde se encuentra enterrado el pozo (ver anexos 1, 2 y 3).

Fotografía N° 1. Pozo inactivo no ubicado en superficie al que corresponde el código PERUPETRO T\_361.

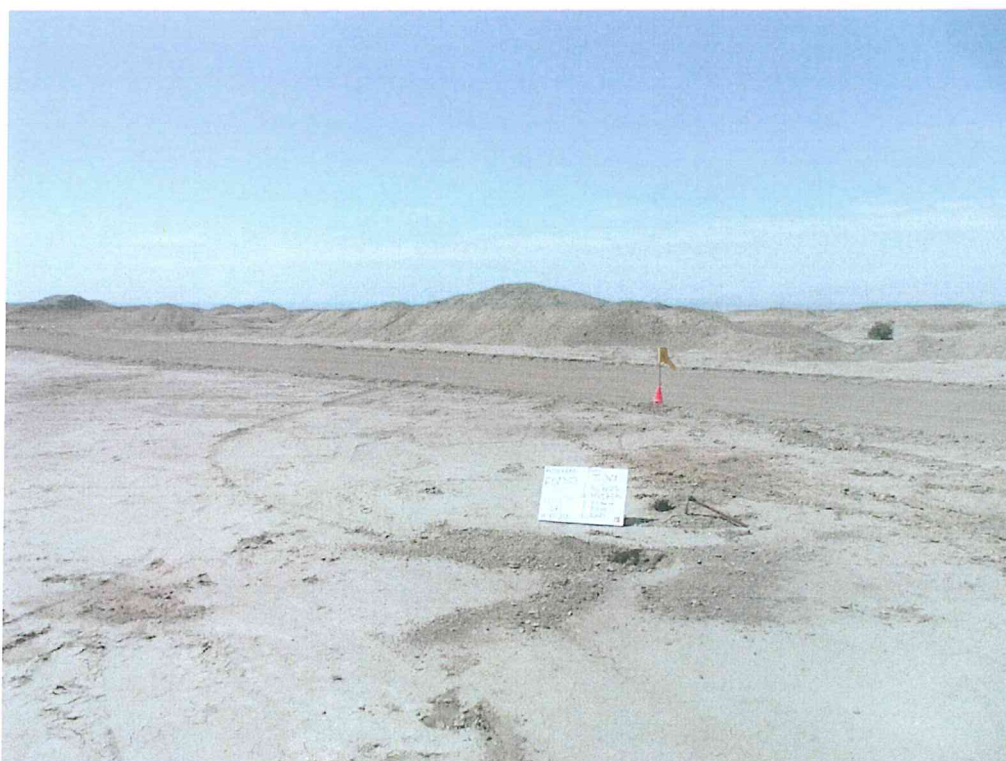
16. En ese sentido, de la revisión documentaria y evaluación *in situ* se tiene que el pozo se encuentra mal abandonado, toda vez que sus zonas punzonadas no se encuentran cementadas a presión o aisladas con Tapones, conforme se establece en el Artículo 197° del Decreto Supremo N° 032-2004-EM - Reglamento de las Actividades de Exploración y Explotación de Hidrocarburos<sup>6</sup>. Además de presentar suelo contaminado con hidrocarburos en el área donde se encuentra enterrado el pozo.

Fotografía N° 2. Vista del área donde se encuentra enterrado el pozo inactivo T\_361.

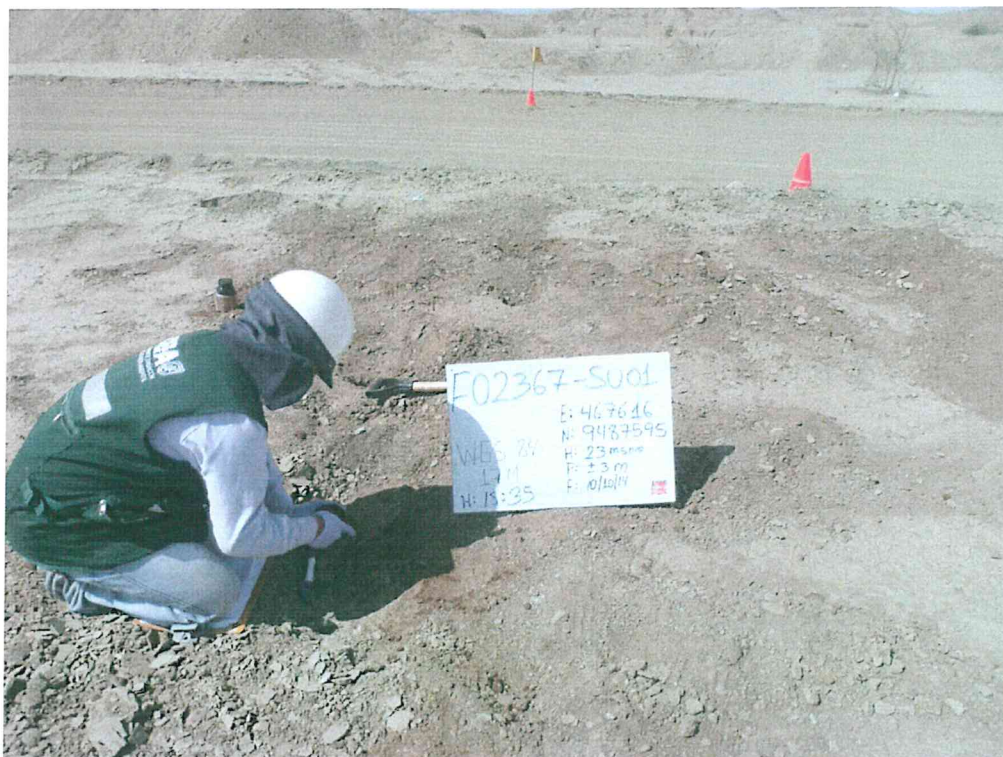
| Matriz | Código del punto de muestreo | Parámetros analizados | Descripción | WGS 84 ZONA 17M | |
|---|---|---|---|---|---|
| Suelo | F02367-SU01 | FH F1 (C5-C10)<br>FH F2 (C10-C28)<br>FH F3 (C28-C40) | La muestra de suelo se tomó al noroeste de la posible ubicación del pozo a una distancia de 4 m y a una profundidad de 0,3 m de la superficie del suelo, la textura del suelo es arenosa. | 467616 | 9487595 |

| Matriz | Código de muestra | Parámetros analizados | Resultado | Unidad | ECA o norma referencial | % que se encuentra por encima del ECA o norma referencial | Laboratorio | Número de informe de ensayo de laboratorio |
|---|---|---|---|---|---|---|---|---|
| Suelo | F02367-SU01 | FH F2 (C10-C28) | 25 647 | mg/kg | 5 000 | 412,9% | Envirotest S.A.C. | 142663 |
| Suelo | F02367-SU01 | FH F3 (C28-C40) | 13 013 | mg/kg | 6 000 | 116,8% | Envirotest S.A.C. | 142663 |

Fotografía N° 3. Toma de muestra de suelo en el punto F02367-SU01, ubicado aproximadamente a 4 m al noroeste del Pozo T\_361.

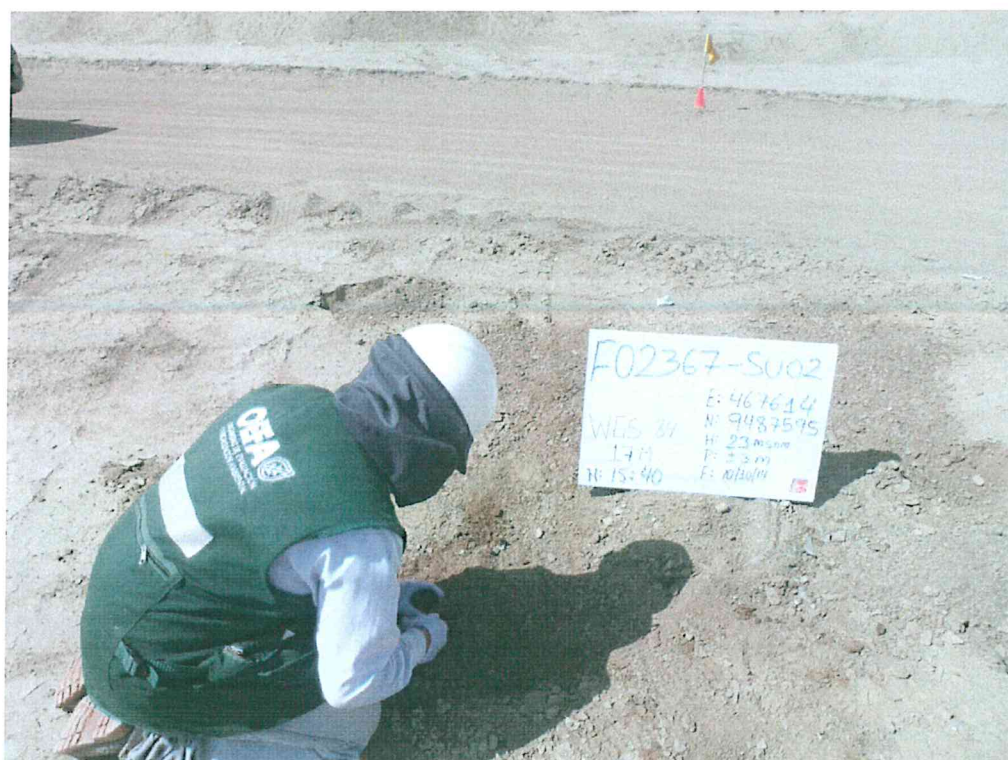
| Matriz | Código del punto de muestreo | Parámetros analizados | Descripción | WGS 84 ZONA 17M | |
|---|---|---|---|---|---|
| Suelo | F02367-SU02 | FH F1 (C5-C10)<br>FH F2 (C10-C28)<br>FH F3 (C28-C40) | La muestra de suelo se tomó al noroeste de la posible ubicación del pozo a una distancia de 5,2 m y a una profundidad de 0,3 m de la superficie del suelo, la textura del suelo es arenosa. | 467614 | 9487595 |

| Matriz | Código de muestra | Parámetros analizados | Resultado | Unidad | ECA o norma referencial | % que se encuentra por encima del ECA o norma referencial | Laboratorio | Número de informe de ensayo de laboratorio |
|---|---|---|---|---|---|---|---|---|
| Suelo | F02367-SU02 | FH F2 (C10-C28) | 8 890 | mg/kg | 5 000 | 77,8% | Envirotest S.A.C. | 142663 |
| Suelo | F02367-SU02 | FH F3 (C28-C40) | 5 704 | mg/kg | 6 000 | No supera | Envirotest S.A.C. | 142663 |

Fotografía N° 4. Toma de muestra de suelo en el punto F02367-SU02, ubicado aproximadamente a 5,2 m al noroeste del Pozo T\_361.

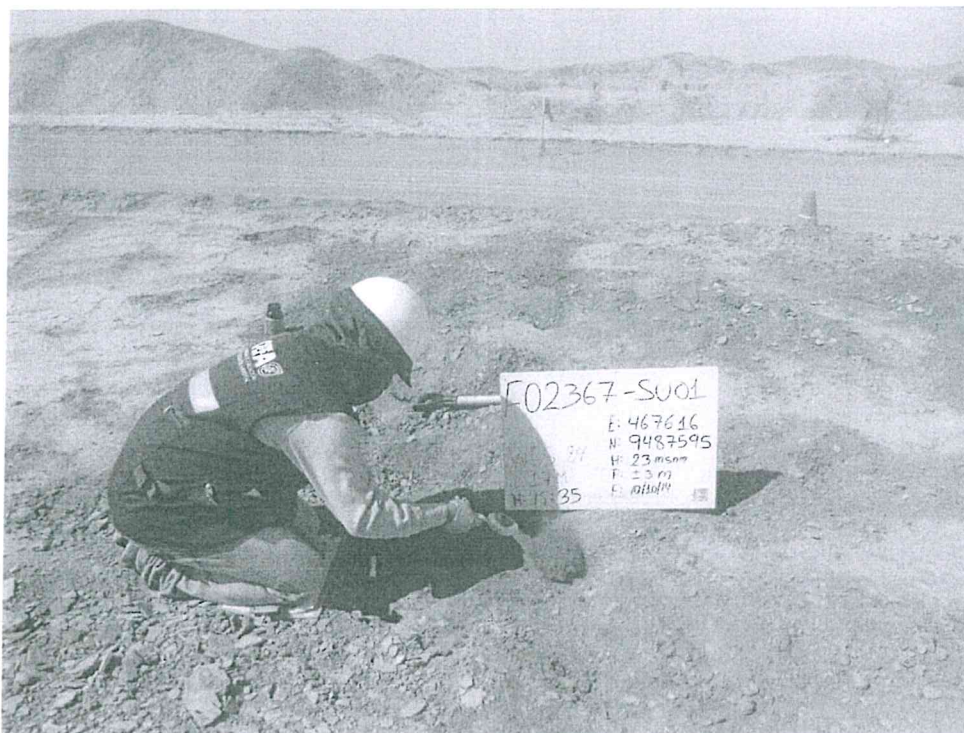
Fotografía N° 1. Toma de muestra de suelo en el punto F02367-SU01, ubicado a 4 m de distancia, al noroeste de la posible ubicación del Pozo T\_361.

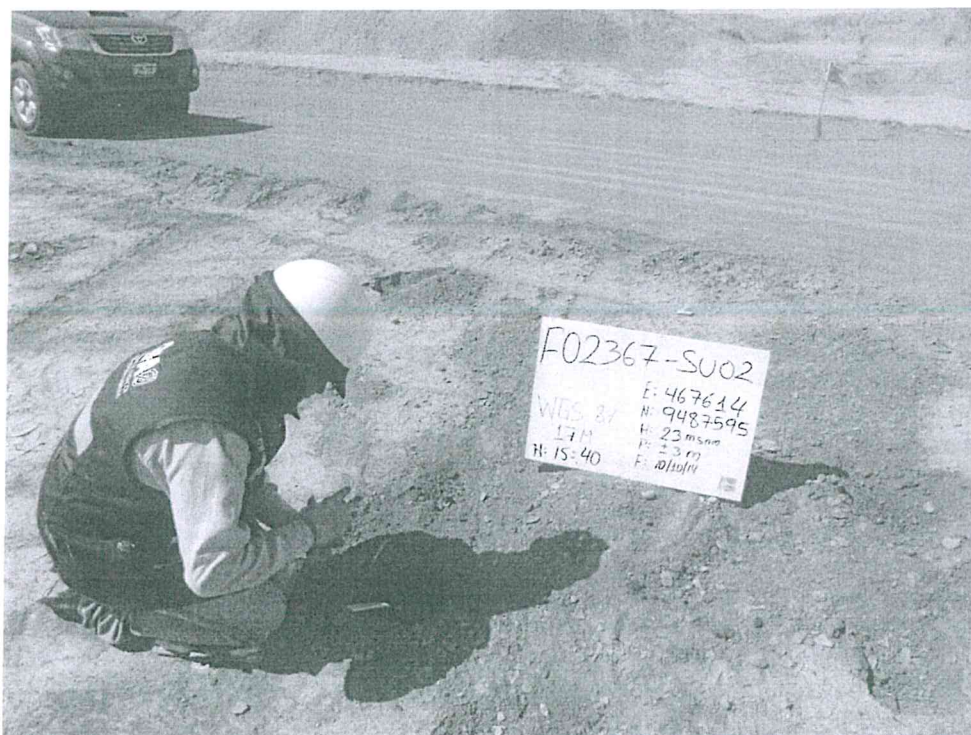
Fotografía N° 2. Toma de muestra de suelo en el punto F02367-SU02, ubicado a 5,2 m de distancia, al noroeste de la posible ubicación del Pozo T\_361.

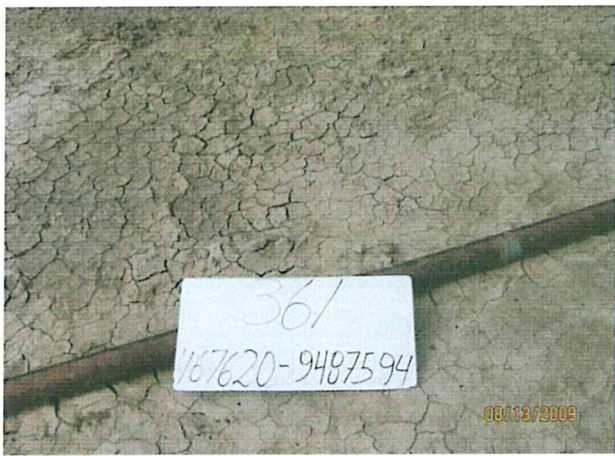
| Durante la visita de identificación y verificación de pasivos ambientales no se ubicó en la superficie el Pozo T_361, en las coordenadas proporcionadas por la empresa Graña y Montero Petrolera S.A. y tampoco en las coordenadas del pozo tomadas de la información de PERUPETRO S.A. De acuerdo a la información proporcionada por la empresa Graña y Montero Petrolera S.A., mediante carta GMP-326-2009, el pozo se encuentra en condición de abandono temporal (ATA). Sin embargo, al no ubicarse el pozo no se pudo verificar su estado actual. | | | | |
| Inadecuado abandono de pozo. | | | | |
