**INFORME N° 00303- 2019-OEFA/DEAM-SSIM**

**EVALUACIÓN AMBIENTAL PARA LA IDENTIFICACIÓN DEL
SITIO IMPACTADO POR ACTIVIDADES DE
HIDROCARBUROS CON CÓDIGO S0168, UBICADO EN EL
ÁMBITO DE LA CUENCA DEL RÍO PASTAZA, DISTRITO DE
ANDOAS, PROVINCIA DATEM DEL MARAÑÓN Y
DEPARTAMENTO DE LORETO**

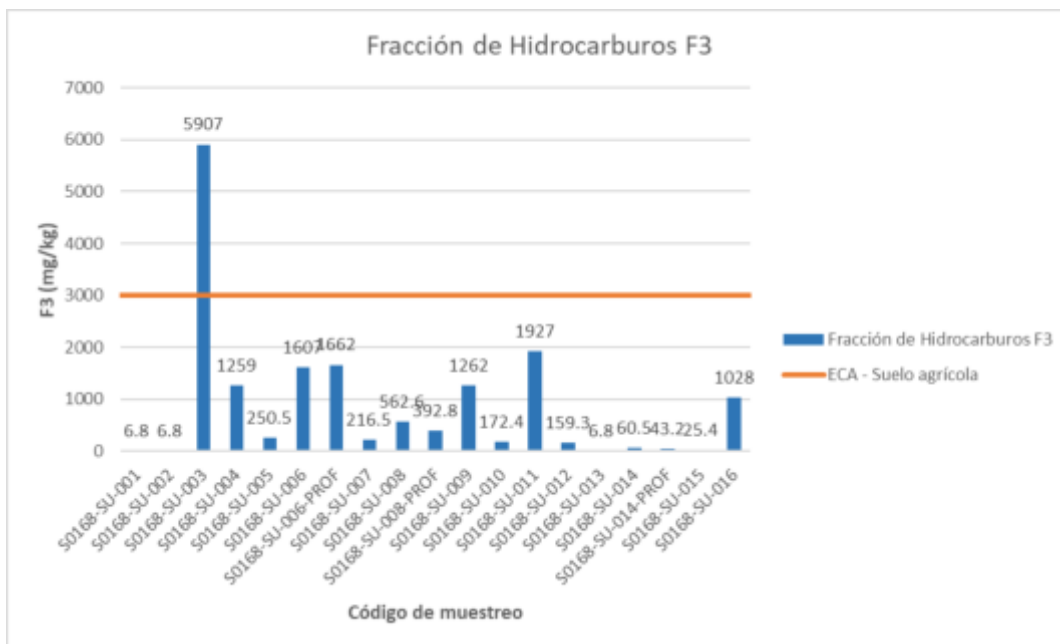
Figura 8-2. Concentraciones de Fracción de hidrocarburos F3 en el sitio S0168

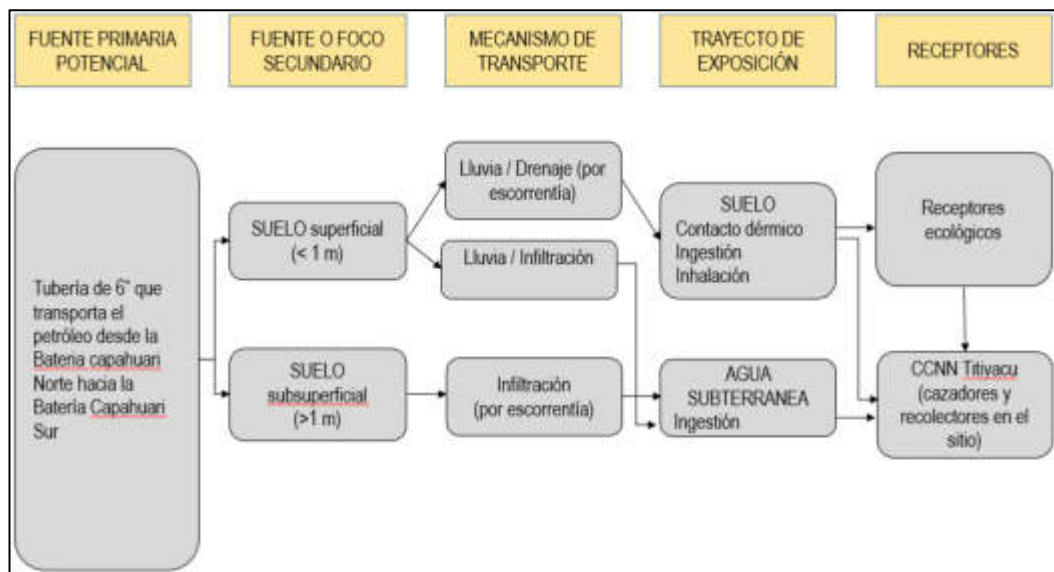
Figura 9.1. Esquema del modelo conceptual preliminar para el sitio S0168

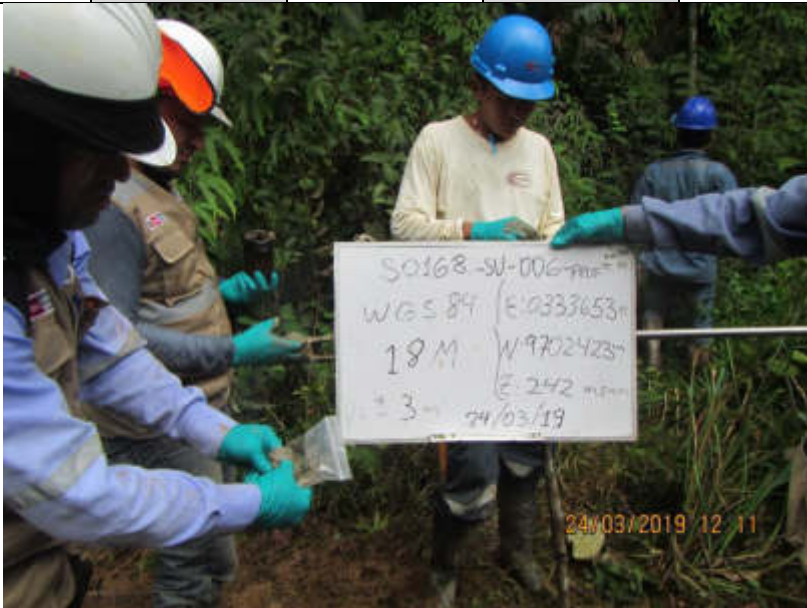
Distrito	Andoas	Provincia	Datem del Marañón	Departamento	Loreto
FOTOGRAFÍA N.º 7 S0168-SU-006-PROF					
Fecha: 24/03/2019					
Hora: 12:11					
COORDENADAS UTM -WGS 84 - ZONA 18M					
Este (m): 333653					
Norte (m): 9702423					
Altitud (m s.n.m.): 242					
Precisión: ± 3

DESCRIPCIÓN: Muestreo en el punto S0168-SU-006-PROF, se muestra suelo saturado

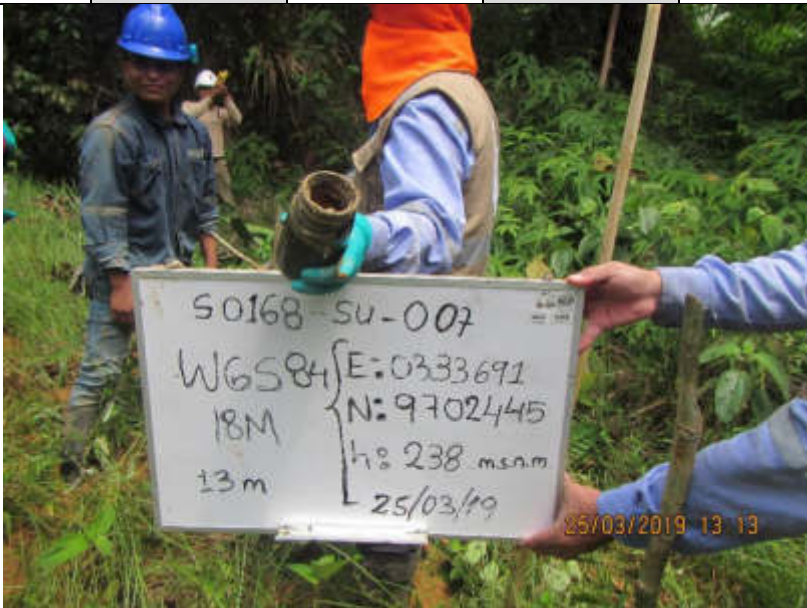
Distrito	Andoas	Provincia	Datem del Marañón	Departamento	Loreto
FOTOGRAFÍA N.º 8 S0168-SU-007					
Fecha: 25/03/2019					
Hora: 13:13					
COORDENADAS UTM -WGS 84 - ZONA 18M					
Este (m): 333691					
Norte (m): 9702445					
Altitud (m s.n.m.): 238					
Precisión: ± 3

DESCRIPCIÓN: Muestreo en el punto S0168-SU-007, se muestra suelo saturado y arcilloso.

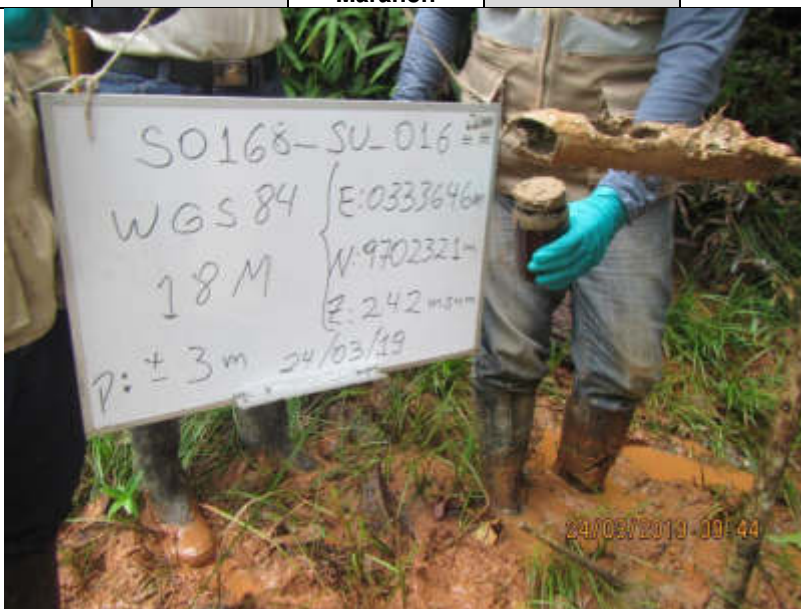
Distrito	Andoas	Provincia	Datem del Marañón	Departamento	Loreto
FOTOGRAFÍA N.º 19 S0168-SU-016					
Fecha: 24/03/2019					
Hora: 09:44					
COORDENADAS UTM -WGS 84 - ZONA 18M					
Este (m): 333646					
Norte (m): 9702321					
Altitud (m s.n.m.): 242					
Precisión: ± 3					
DESCRIPCIÓN:		Muestreo en el punto S0168-SU-016, se muestra suelo saturado y vegetación herbácea.

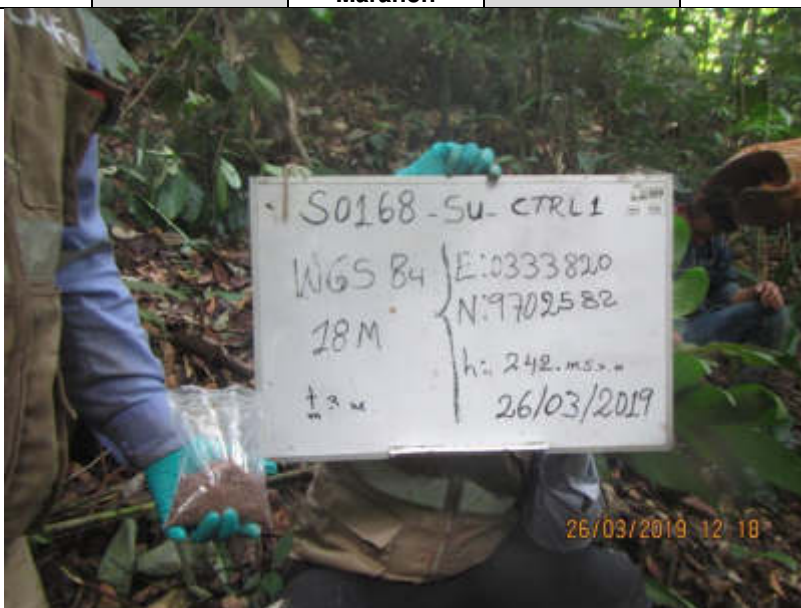
Distrito	Andoas	Provincia	Datem del Marañón	Departamento	Loreto
FOTOGRAFÍA N.º 20 S0168-SU-CTRL1					
Fecha: 26/03/2019					
Hora: 12:18					
COORDENADAS UTM -WGS 84 - ZONA 18M					
Este (m): 333820					
Norte (m): 9702582					
Altitud (m s.n.m.): 242					
Precisión: ± 3					
DESCRIPCIÓN:		Muestreo en el punto S0168-SU-CTRL1, se muestra suelo arcilloso y en pendiente leve.
