**INFORME N° 268 - 2011-OEFA/DE**

ASUNTO : Informe de evaluación de la calidad del agua en la cuenca alta del río Rímac.

Fecha : San Isidro 27 de setiembre de 2011

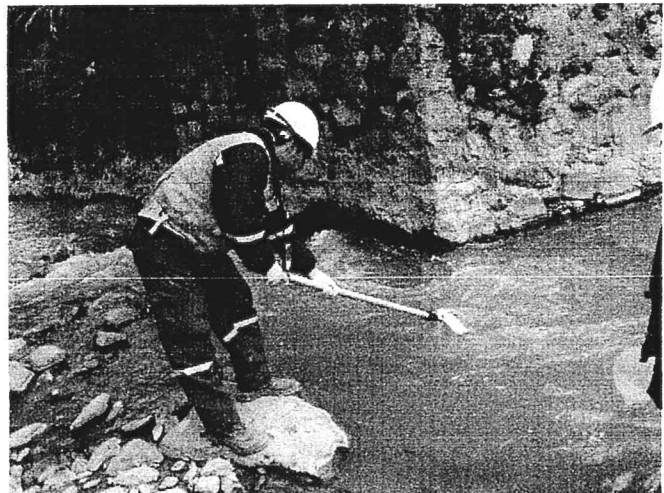
Fig. N° 02: Monitoreo de calidad de agua en el río Rímac

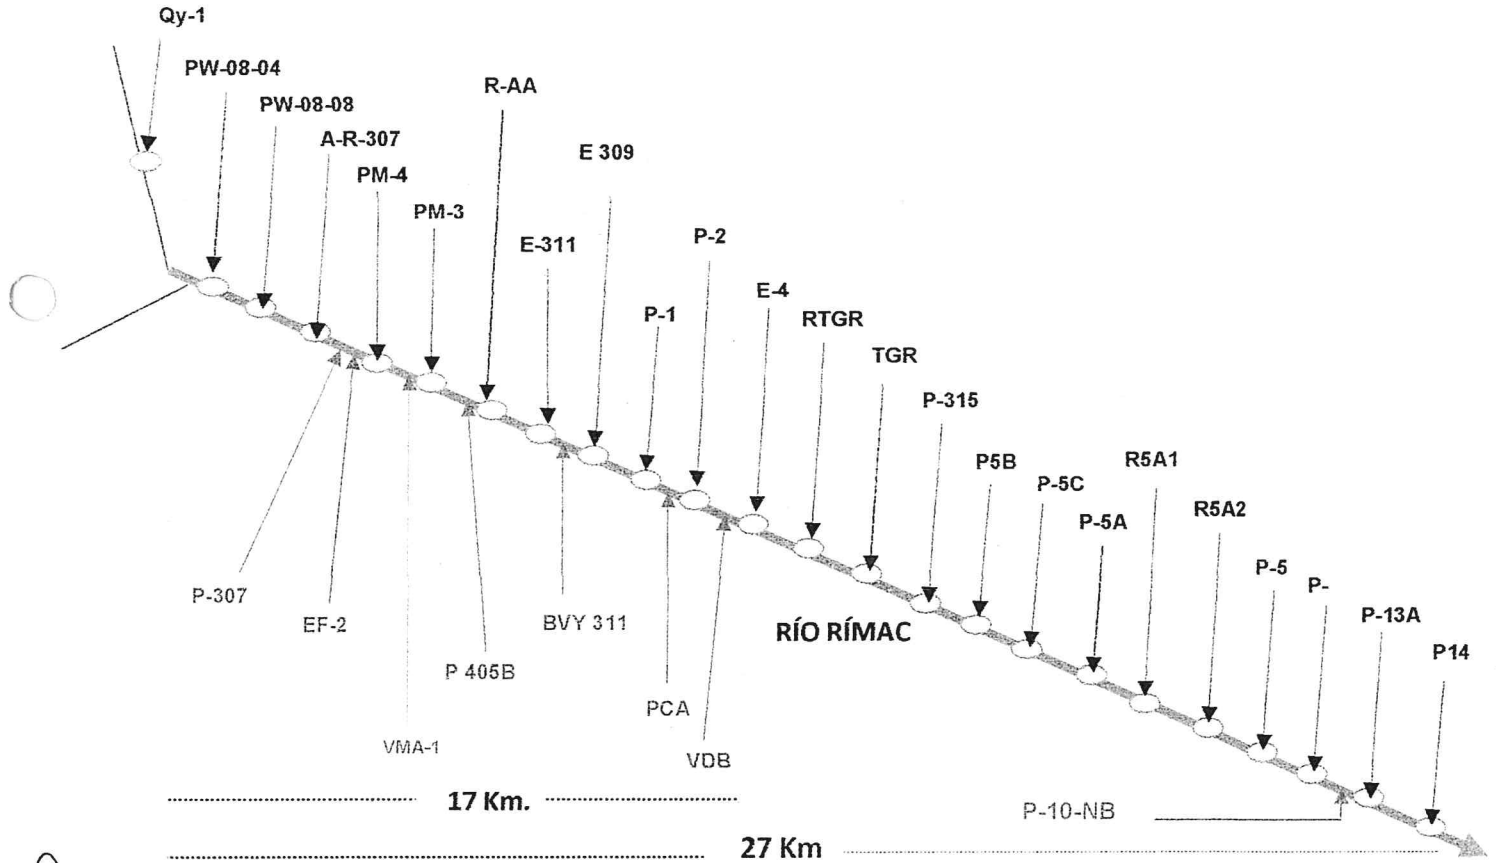
Fig. N° 04: Esquema de la ubicación de puntos de monitoreo en el río Rímac y la ubicación de puntos de vertimientos minero metalúrgicos.

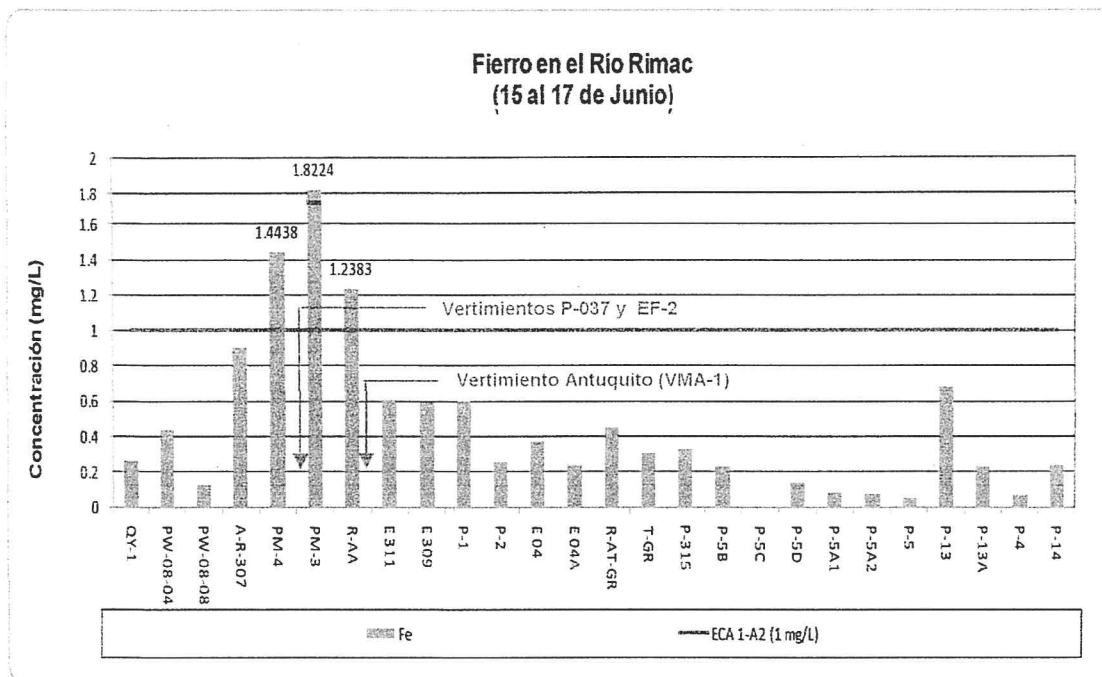
En las estaciones donde se encontró concentraciones de Fe que superaron el valor del ECA fue en el punto PM-4 ubicado en el río Rímac, aguas arriba de la descarga de aguas de mina (EF-2), generado por la U.E.A Americana de la Cia. Minera Casapalca S.A; en PM-3, en el río Rímac, aguas abajo del punto EF-2, y aguas abajo en el punto R-AA (río Rímac, aguas abajo del vertimiento de aguas de la mina Antuquito (VMA-1) generado por la U.E.A “Casapalca” de la empresa Minera Los Quenuales S.A; sin embargo en ninguno de los vertimientos minero metalúrgicos evaluados, la concentración de Fe excede el valor del LMP.

Grafico N° 4: Concentración de Fierro en el transcurso del río Rimac

El sector afectado por altas concentraciones de Fe, tiene una longitud de 1.2 Km, para luego, aguas abajo del vertimiento de aguas de la mina Antuquito (VMA-1) de Minera Los Quenuales, en el punto R-AA, hasta el último punto evaluado (P-14), las concentraciones se mantienen por debajo de los valores de la norma; lo que quiere decir que el incremento del caudal del río Rímac y la presencia de oxígeno disuelto (mayor a 5.5 mg/L), influyen favorablemente en la depuración de éste metal pesado.

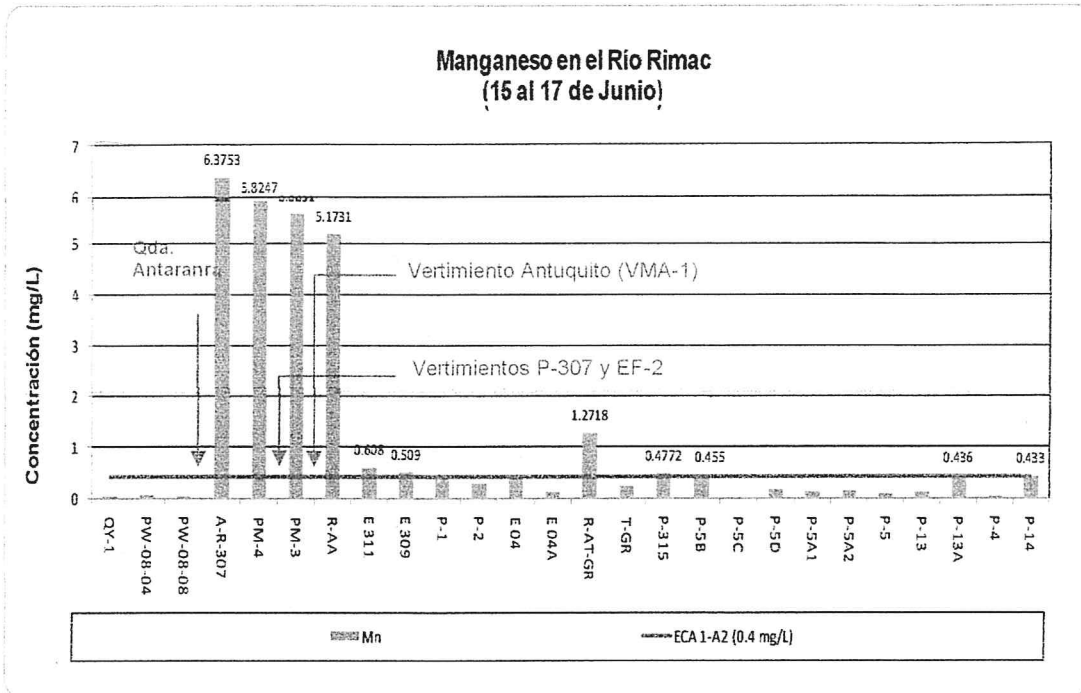
Gráfico N° 5: Concentración de Manganeso en el transcurso del río Rimac

Como se observa, las mayores concentraciones de Mn, se presentan sólo en un tramo de 6.3 km, y a 1.1 km aguas abajo de la confluencia de la quebrada Antaranra con el río Rímac. Cabe destacar que en éste tramo entre PM-04 y PM-03, existen 2 vertimientos minero metalúrgicos, los mismos que cumplen con los LMP del sector.

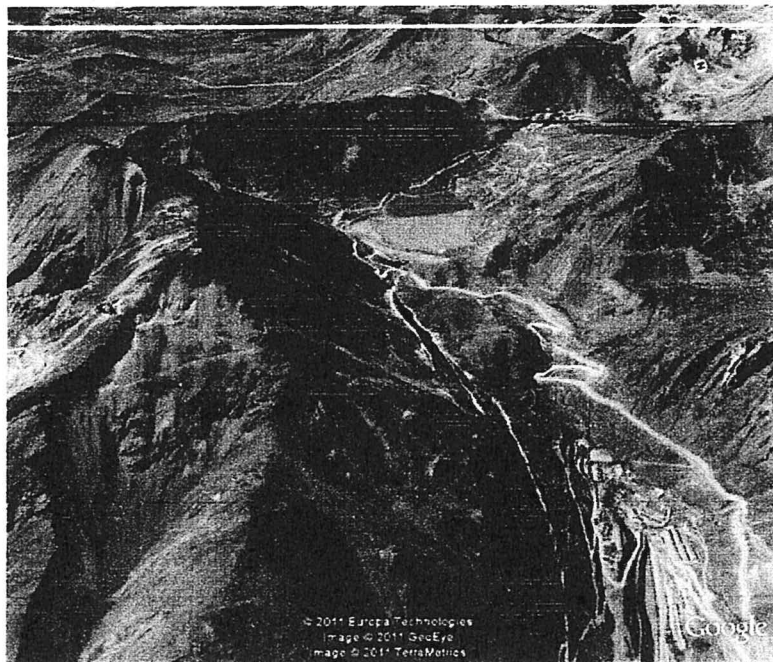
Fig. N° 07: Imagen panorámica en la que se aprecia el depósito de relaves en la Qda. El Carmen (U.E.A Americana) de la empresa minera Casapalca S.A

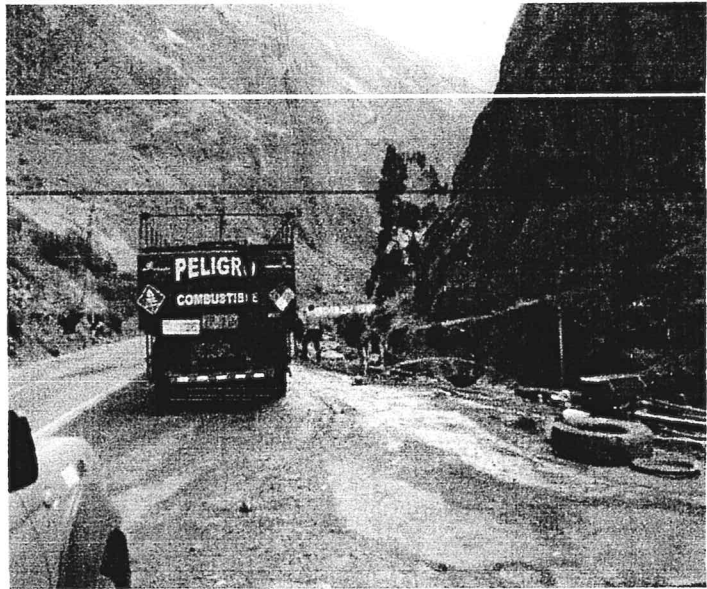
Fig. N° 09: Lavadero de vehículos en las riberas del río Rímac.
