INFORME N° 202-2014-OEFA/DE-SDCA-CIPASH

ASUNTO : Identificación de pasivo ambiental del subsector hidrocarburos con código de Ficha OEFA F00858, ubicado en el Lote I, en el distrito de la Brea, de la provincia de Talara del departamento de Piura.

III. IDENTIFICACIÓN DE PASIVO AMBIENTAL DEL SUBSECTOR HIDROCARBUROS CON CÓDIGO DE FICHA OEFA F00858

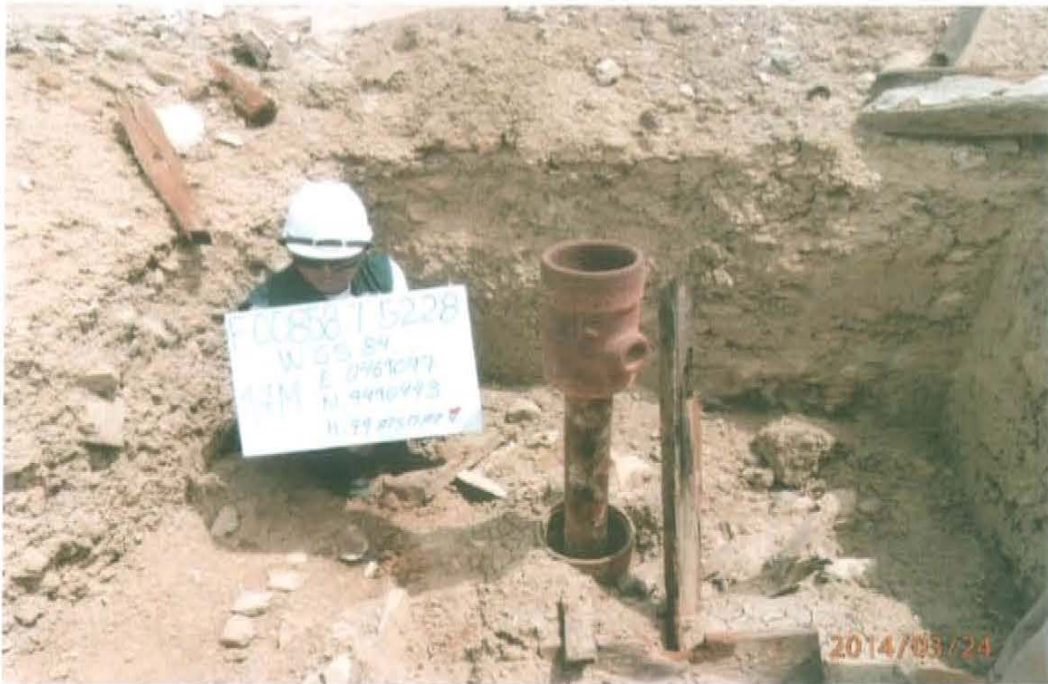
Fotografía N° 1 Pozo inactivo expuesto al ambiente.

Se observa un pozo inactivo, sin terraplén habilitado, que cuenta con acceso vehicular a través de una trocha carrozable ubicado a 650 m de la carretera Panamericana Talara-Piura. Asimismo, presenta el casing cortado y corroído con tubería de reducción de 5 a 9 plg de diámetro, dentro de una cantina de sección cuadrangular de 2,2 m largo x 2,2 m ancho x 0,65 m de profundidad, dicho casing se encuentra abierto y expuesto al medio ambiente. Sin embargo, no se percibe olor característico a hidrocarburo, tampoco se observa afloramiento de fluido pero se observó cambios de color en el suelo que indican la presencia de hidrocarburos en el suelo.

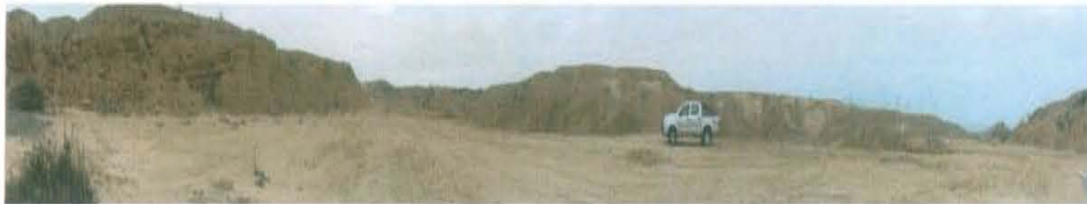
Fotografía N° 2 El pozo T5228 se ubica en la Unidad fisiográfica de colinas bajas moderadamente onduladas con pendientes que varían entre (8-25%).

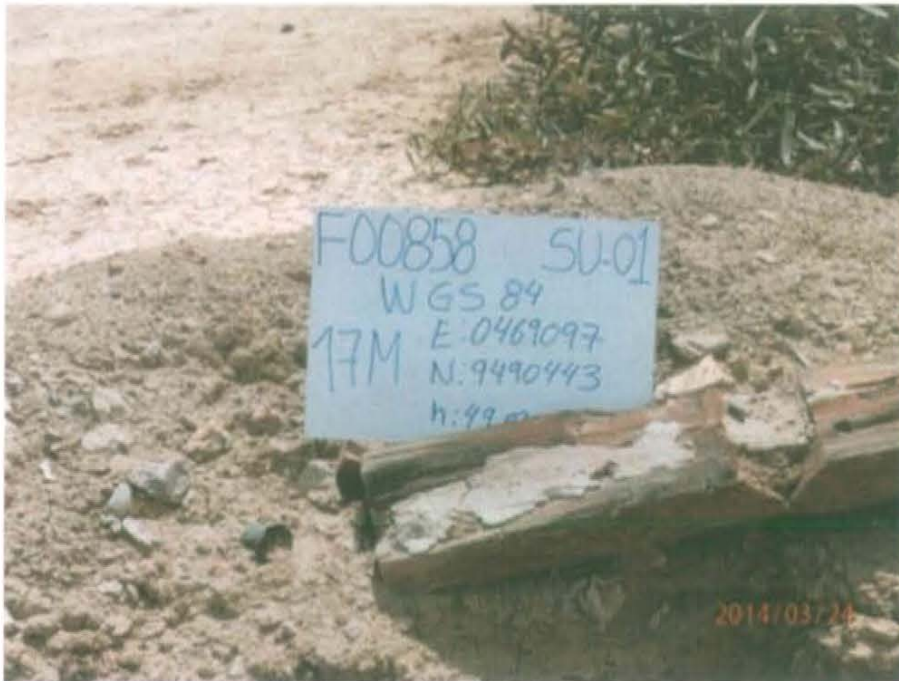
Fotografía N° 3. Punto de muestreo de suelo F00858-SU01 a 0,80 m del casing, a una profundidad de 0,85 m de la superficie del suelo.

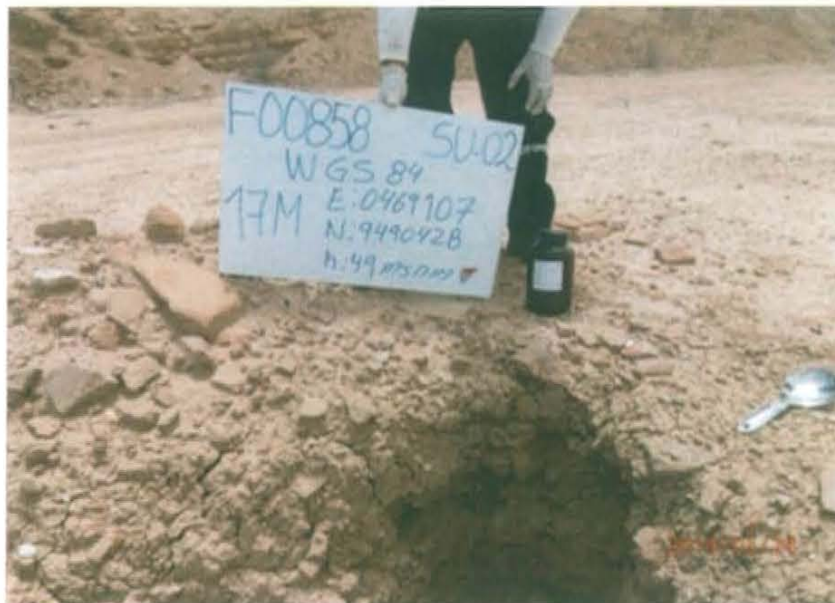
Fotografía N° 4. Punto de muestreo de suelo F00858-SU02, a 18 m del casing a una profundidad de 0,55 m de la superficie del suelo.

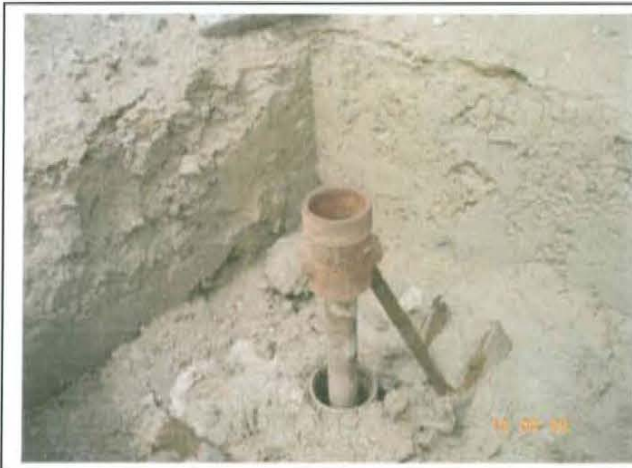
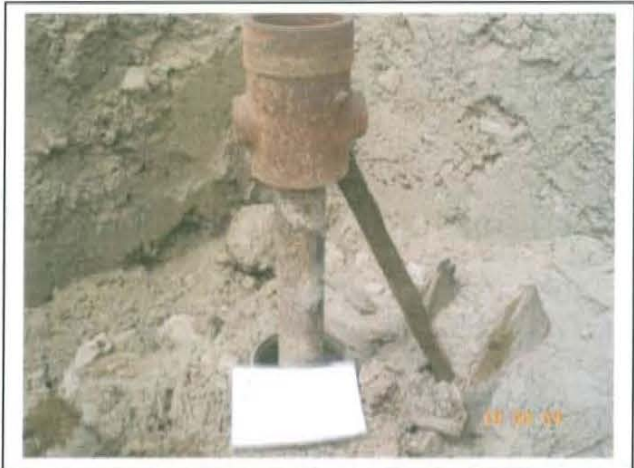
3. REGISTRO FOTOGRÁFICO

Pozo abandonado sin válvulas de cierre con presencia de líquido no determinado al interior de la tubería y con cantina deteriorada. Se evidenció suelos removido alrededor del pozo con presencia de restos de concreto y maderas, no se constató viviendas asentadas en la zona, no existe ingreso vehicular. La zona es desértica con poca presencia de vegetación.

Inadecuado abandono de pozo.
