INFORME N° 121- 2014-OEFA/DE-SDCA-CIPASH

ASUNTO : Identificación de pasivo ambiental del subsector hidrocarburos con código de Ficha OEFA F00291, ubicado en el Lote VII/VI (Ex Lote VI), en el distrito de Pariñas de la provincia Talara del departamento de Piura.

III. IDENTIFICACIÓN DE PASIVO AMBIENTAL DEL SUBSECTOR HIDROCARBUROS CON CÓDIGO DE FICHA OEFA F00291

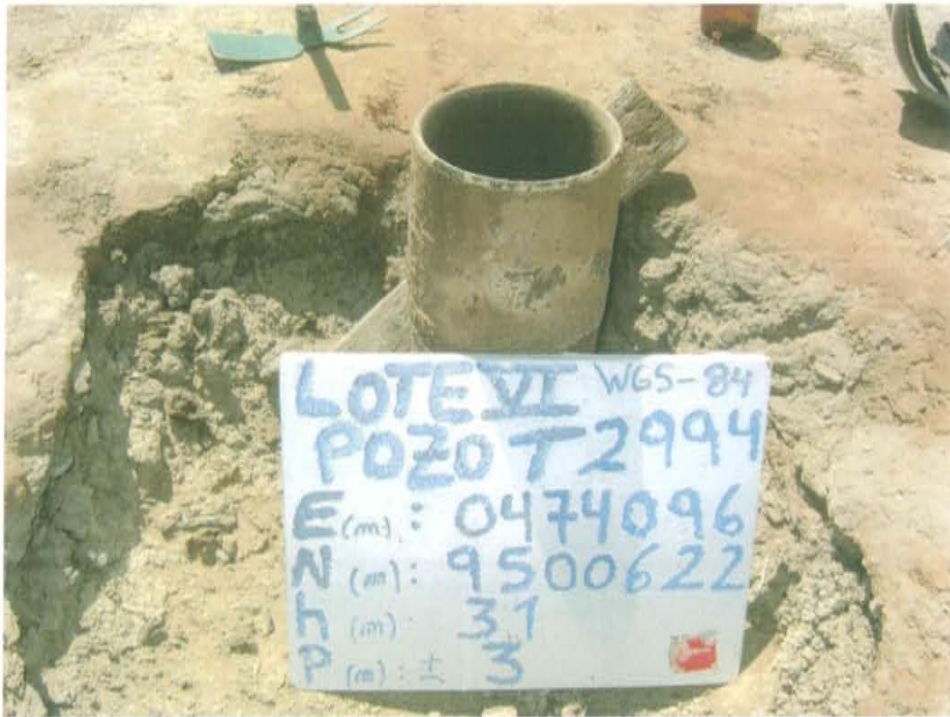
14. Durante la evaluación in situ realizada por el OEFA el 21 de julio de 2013, se observó un pozo abierto al ambiente, con casing corroído sin cabezal ni válvulas que aseguran su hermetismo. El casing sobresalía una altura de 0,4 m de altura sobre el nivel del suelo, se percibieron olores característicos a hidrocarburos por emisiones gaseosas, no se observó afloramiento superficial de fluidos originados del pozo, sin embargo, sólo se evidencia suelo impregnado con hidrocarburos. (ver anexos 1, 2 y 3).

Fotografía N° 1. Se observa pozo mal abandonado con casing sin tapón y expuesto al aire libre.

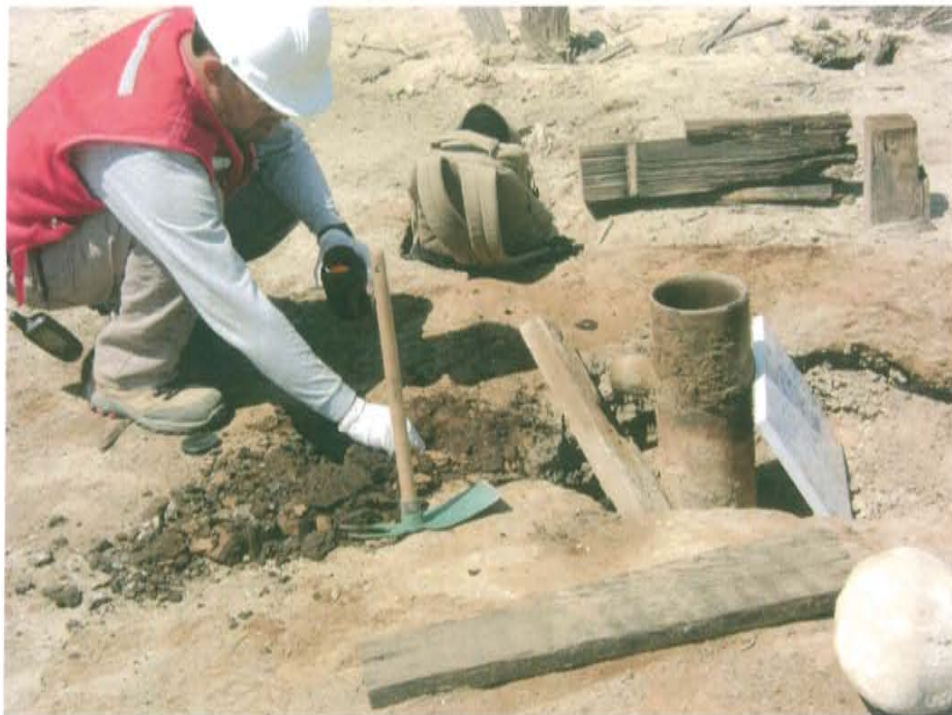
- Producto del recorrido y exploración del área circundante al pozo, se ubicó un (1) punto para la recolección de igual número de muestras puntuales de suelo para su correspondiente análisis en un laboratorio acreditado por INDECOPI. Para la toma de muestra se siguieron los criterios establecidos en la "Guía para Muestreo y Análisis de Suelo" del Ministerio de Energía y Minas del año 2000, en vista que el muestreo se realizó el día 21 de julio de 2013.
- La descripción y ubicación de los puntos de muestreo de suelo; así como, los parámetros analizados en laboratorio se detallan en la Tabla 1 (ver Anexo 4):

Fotografía N° 2 Especialista realizando toma de muestra adyacente al pozo.

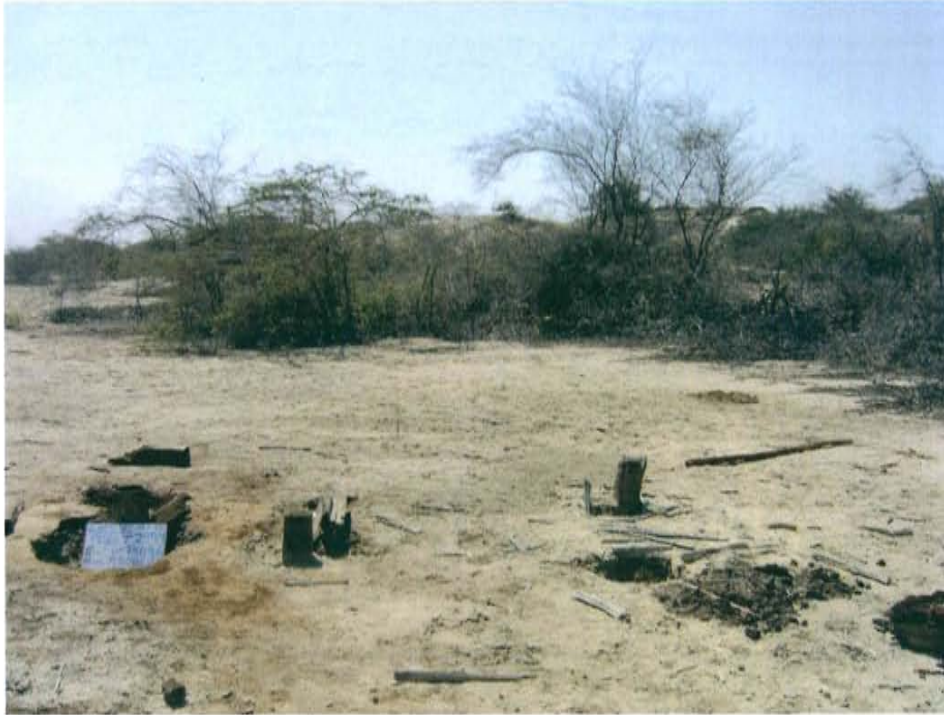
Fotografía N° 3. Se observan residuos y suelo impregnado con hidrocarburos en los alrededores del pozo.

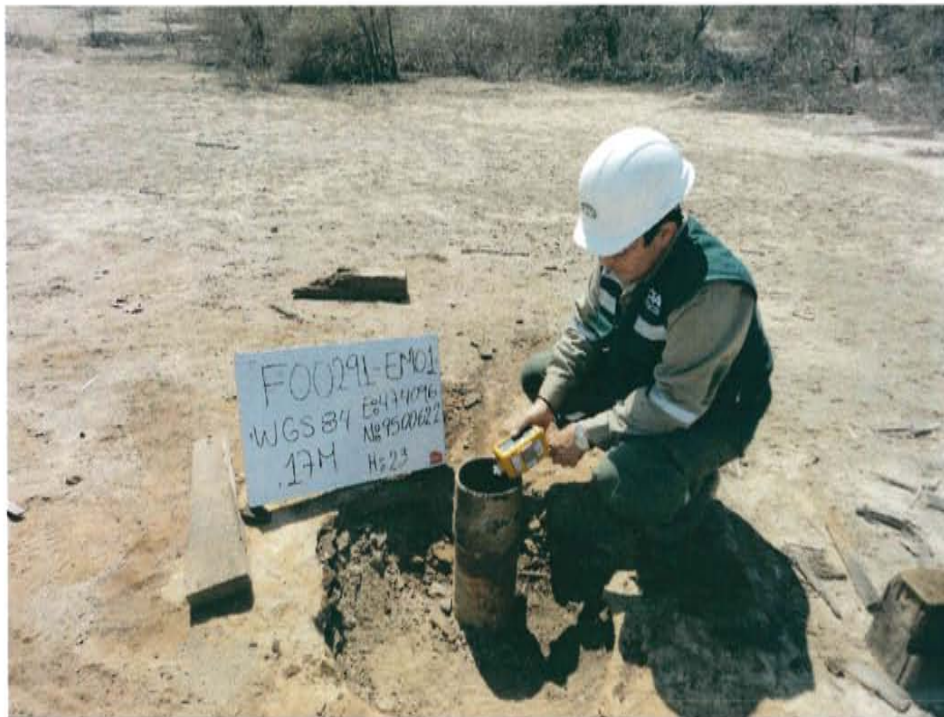
Matriz	Código del punto de muestreo	Descripción	WGS 84 ZONA 17M	
			ESTE (m)	NORTE (m)
Emisiones Gaseosas	F00291-EM01	La medición se realizó en la fuente de emisión, boca del pozo, en tres intervalos de tiempo de 5 min cada uno.	474096	9500622
Verificación en alrededores	F00291-VA01	Medición referencial, se realizó en un recorrido en el área circundante alrededor del pozo en un radio de 1 m, con una duración de 10 min.	No aplica	No aplica

Fotografía N° 4. Medición de emisiones fugitivas en boca de pozo.

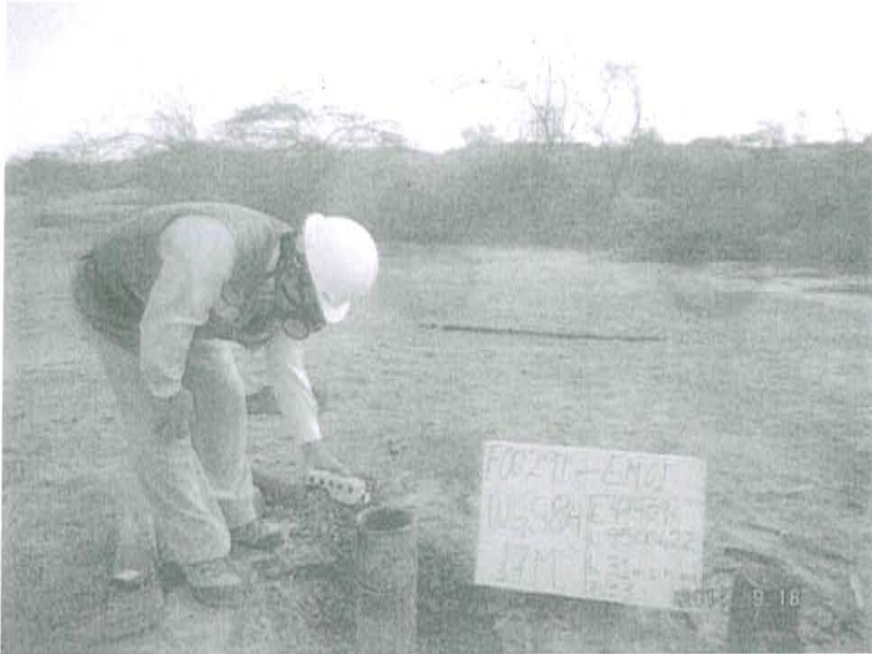
Fotografía N° 1. Medición en el punto F00291-EM01, ubicado en la fuente de emisión en boca del Pozo T2994.

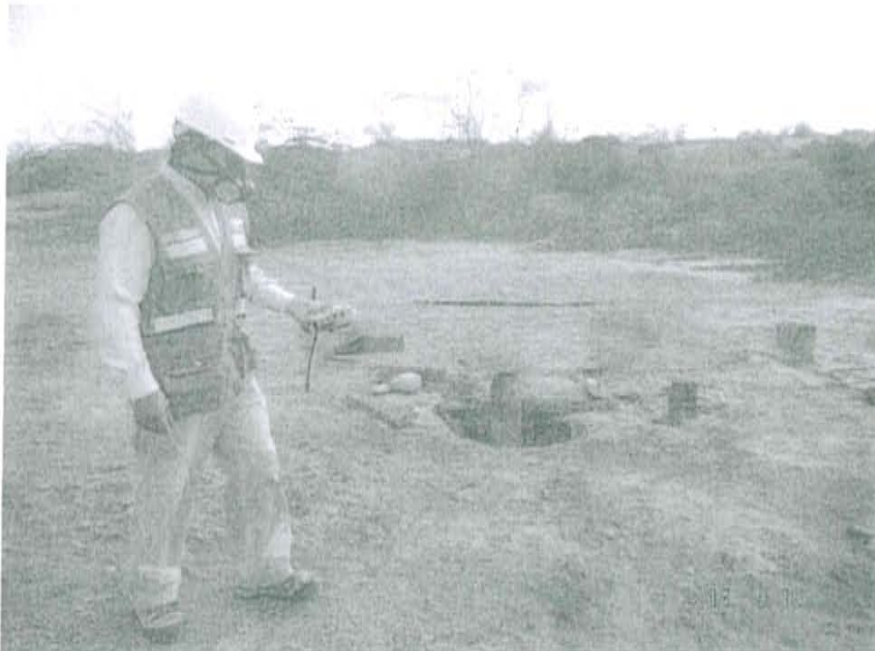
- 27. Los resultados obtenidos en los alrededores a la ubicación del pozo (F00291-VA01) muestran que no son significativos en comparación con las mediciones obtenidas en boca de pozo.
- 28. La estimación del nivel de riesgo se realizará en función del parámetro Fracción de Hidrocarburos F2 (C₁₀-C₂₈), debido a que presentó el valor de porcentaje más alto que supera el ECA y también tomando de manera referencial los registros de las mediciones del equipo detector de gases realizados en las emisiones gaseosas fugitivas medidas en la fuente de emisión y su área circundante.

Fotografía N° 2. Mediciones en el F00291-VA01, se realizó en un recorrido en el área circundante alrededor del Pozo en un radio de 1 m, con una duración de 10 minutos.

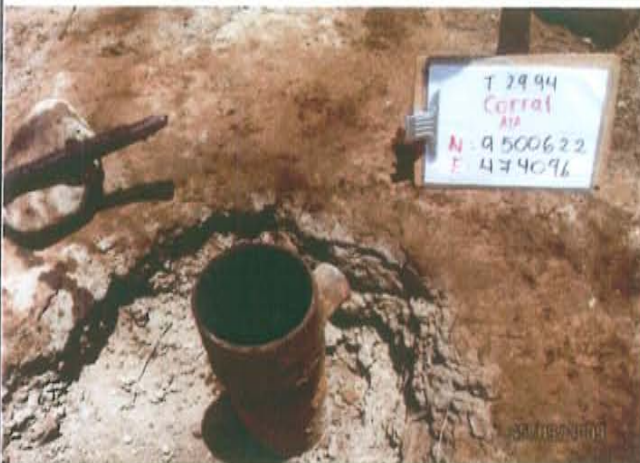
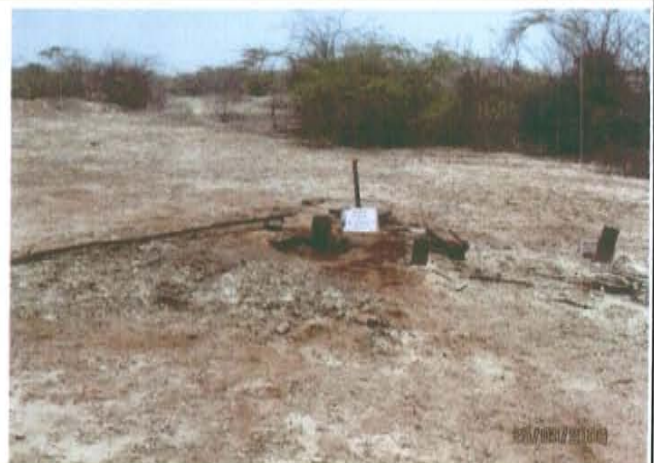
3. REGISTRO FOTOGRÁFICO

Este es un pozo ATA con el casing abierto y expuesto al ambiente, emana gas y hay presencia de suelo contaminado con hidrocarburo; por los materiales encontrados se evidencia que este pozo es explotado artesanalmente por los pobladores del lugar. El lugar presenta vegetación propia de un bosque seco que tiene como especies vegetales al espino (*Acacia sp*), el algarrobo (*Prosopis sp*), bichayo (*Capparis crotonoides*), entre otras especies.

El inadecuado abandono del pozo.
