INFORME N° 1199 - 2014-OEFA/DE-SDCA

ASUNTO : Identificación de pasivo ambiental del subsector hidrocarburos con código de Ficha OEFA F01619, ubicado en el Lote VII/VI (ex Lote VII), en el distrito de La Brea Negritos de la provincia Talara del departamento de Piura.

III. IDENTIFICACIÓN DE PASIVO AMBIENTAL DEL SUBSECTOR HIDROCARBUROS CON CÓDIGO DE FICHA OEFA F01619

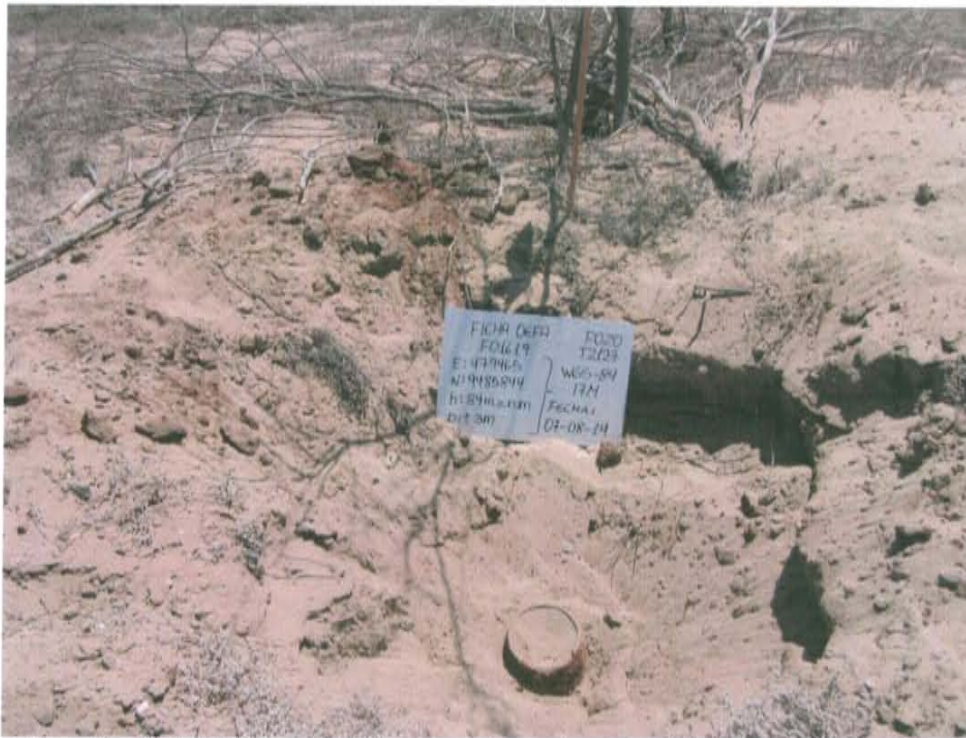
Fotografía N° 1. El Pozo T2127, presenta casing corroído de aproximadamente 8 pulgadas.

Se trata de un pozo inactivo, que no cuenta con terraplén habilitado ni acceso vehicular, se encuentra en un hoyo de 1,4 m x 1,4 m x 0,8 m de profundidad, donde se observa el casing de 8 pulgadas cortado, corroído y lleno de arena. Se observa superficialmente suelo impregnado con hidrocarburos, pero organolépticamente no se percibe olor característico.

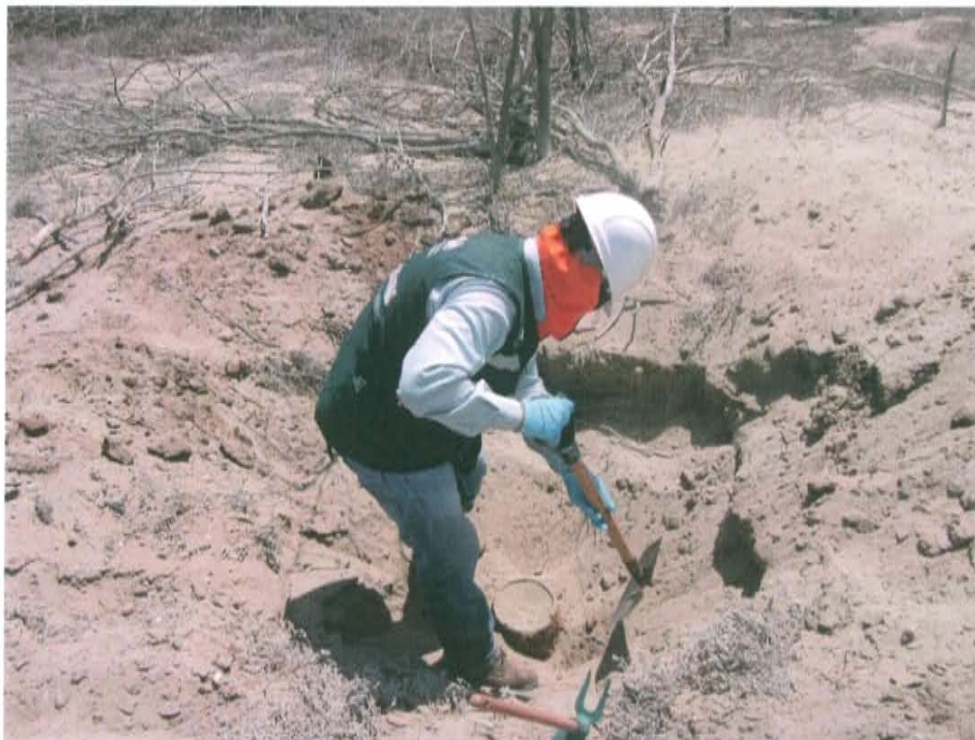
encontrarse cubierto y lleno de arena. Por otro lado no se observó afloramiento de fluidos ni se percibió emisiones gaseosas provenientes del pozo (ver anexos 1, 2 y 3).

Fotografía N° 3. El Pozo T2127 se encontró enterrado y lleno de arena.

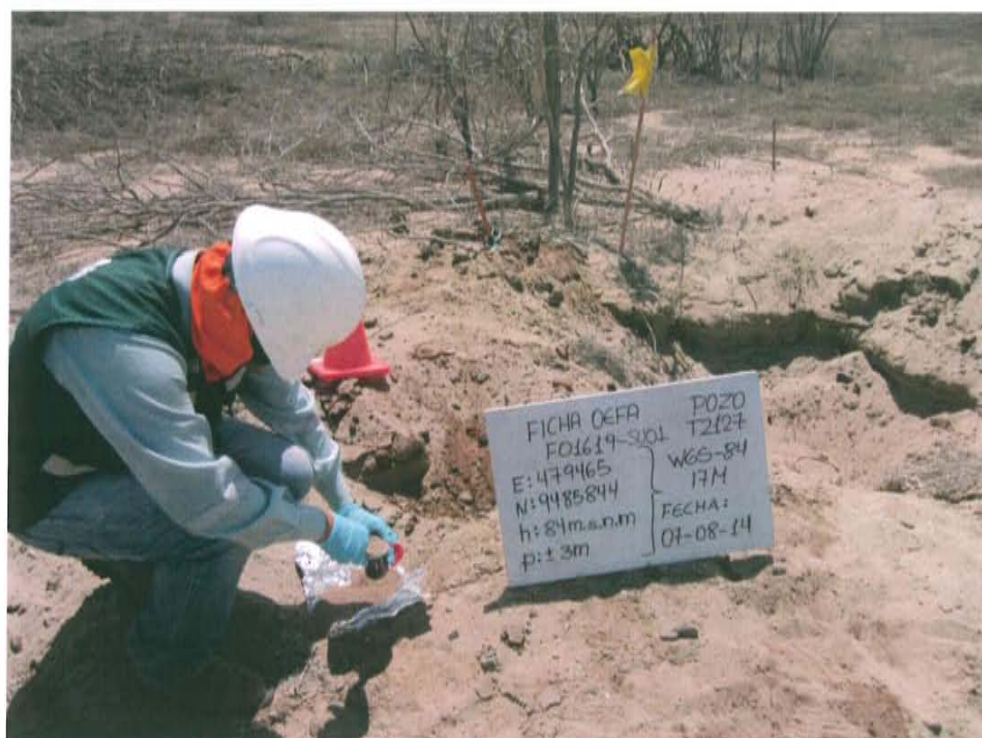
Fotografía N° 4. Toma de muestra de suelo en el punto F01619-SU01, ubicado a 1,6 m del Pozo T2127.

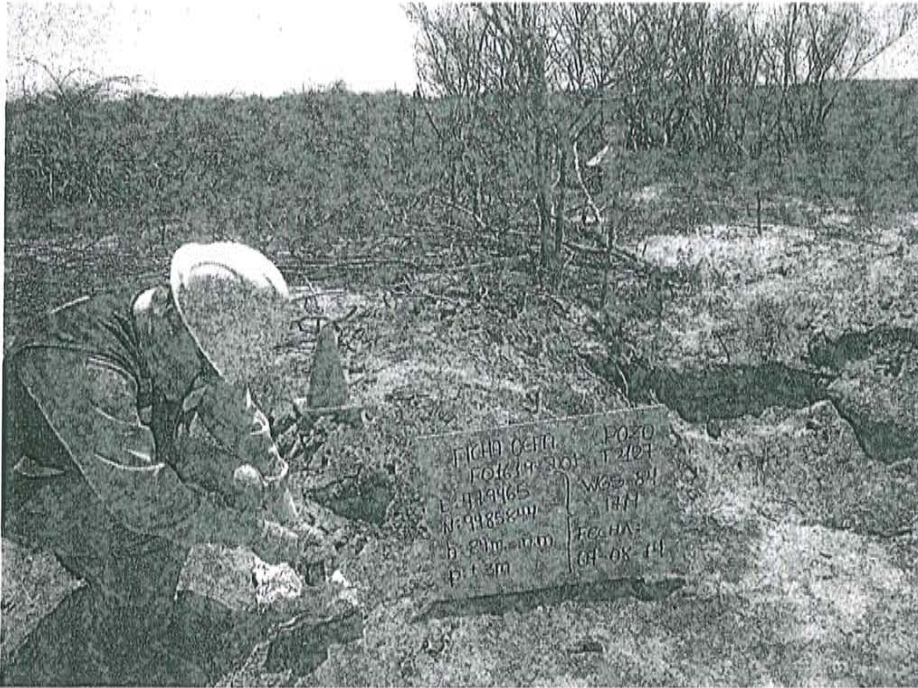
Fotografía N° 1. Toma de muestra de suelo en el punto F01619-SU01, ubicado a 1,6 m aproximadamente del Pozo T2127.

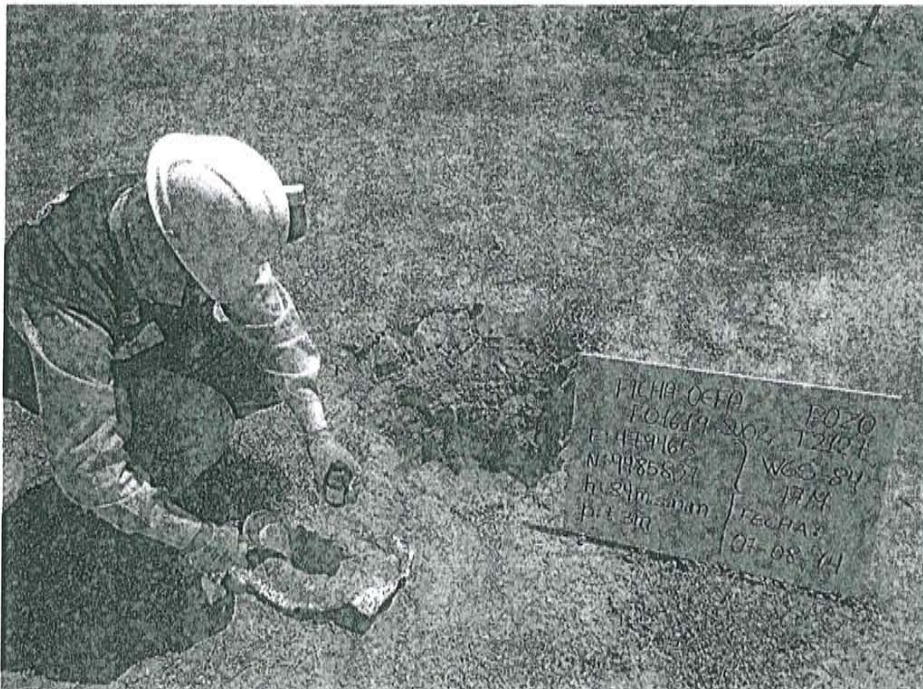
Fotografía N° 2. Toma de muestra de suelo en el punto F01619-SU02, ubicado a 6 m aproximadamente del Pozo T2127.
