**INFORME N° 177 - 2014-OEFA/DE-SDCA-CIPASH**

ASUNTO : Identificación de pasivo ambiental del subsector hidrocarburos  
con código de Ficha OEFA F01431, ubicado en el Lote VII/VI (ex  
Lote VII), en el distrito de La Brea de la provincia Talara del  
departamento de Piura.

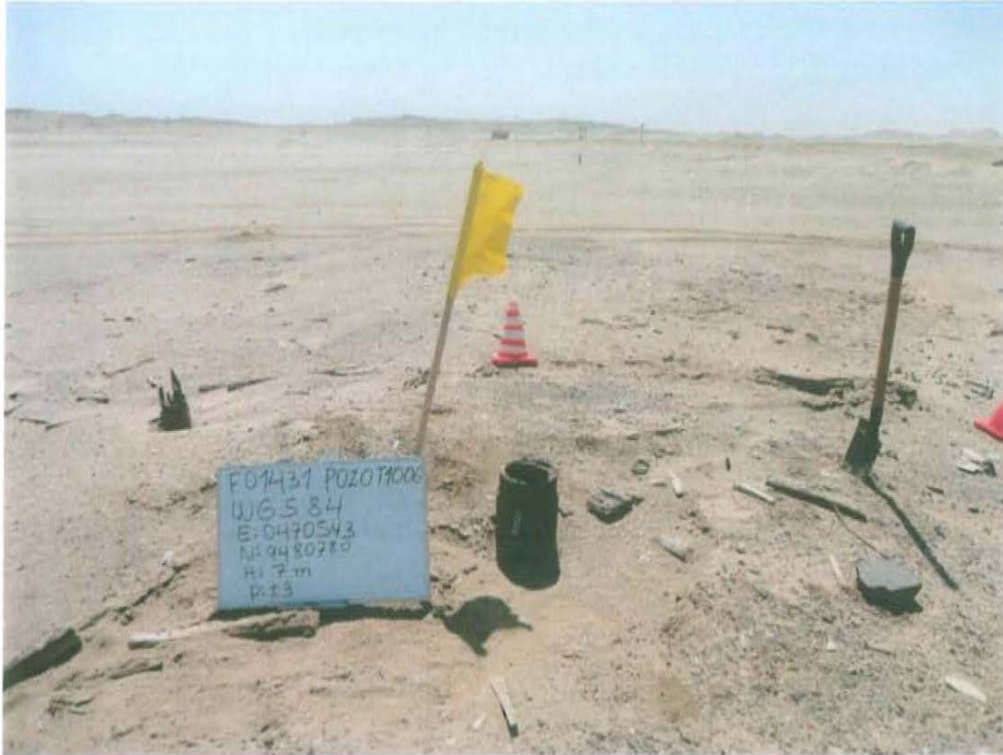
Fotografía N° 1. Pozo T2649 que presenta casing corrido sin brida, sin tapón ni válvula que aseguren el hermetismo del pozo.

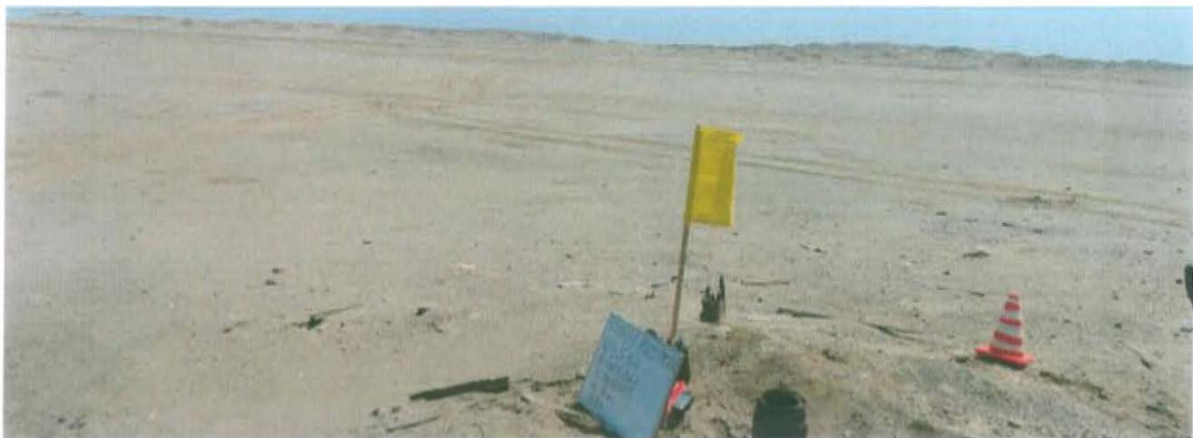
Fotografía N° 2. El área evaluada se encuentra en una zona arenosa a 7 000 m aproximadamente hacia el Sureste de la playa Negritos en una extensa área de planicie de arena.

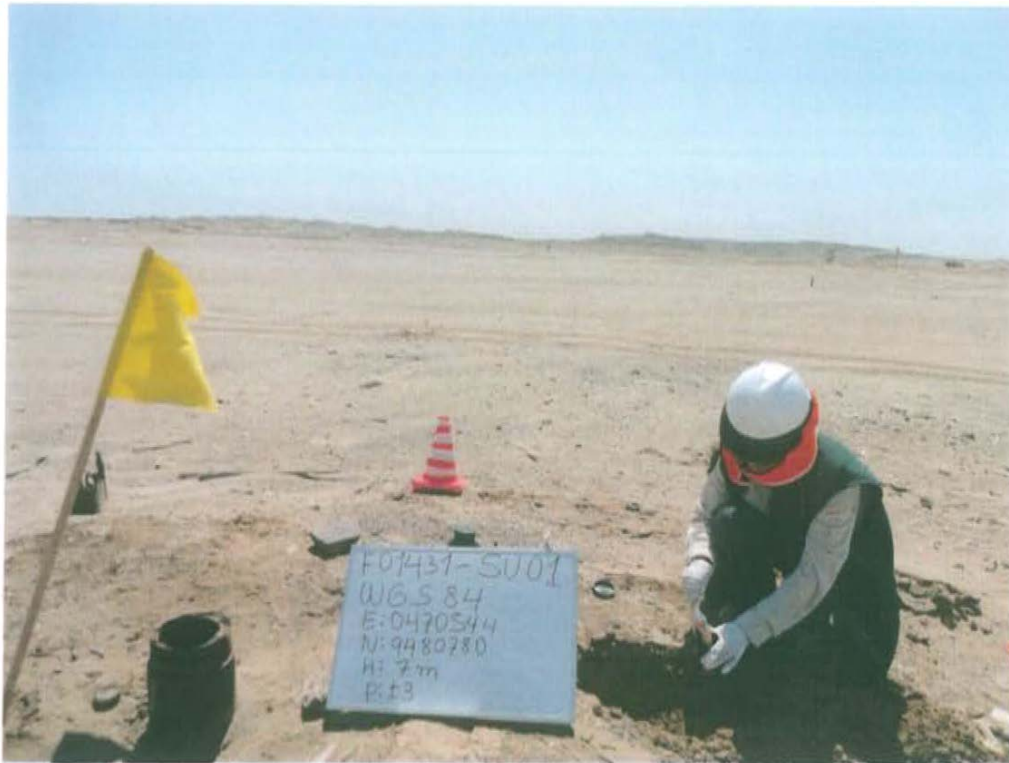
Fotografía N° 3. Toma de muestra de suelo en el punto F01431-SU01 realizado a 1,2 m de distancia del pozo.

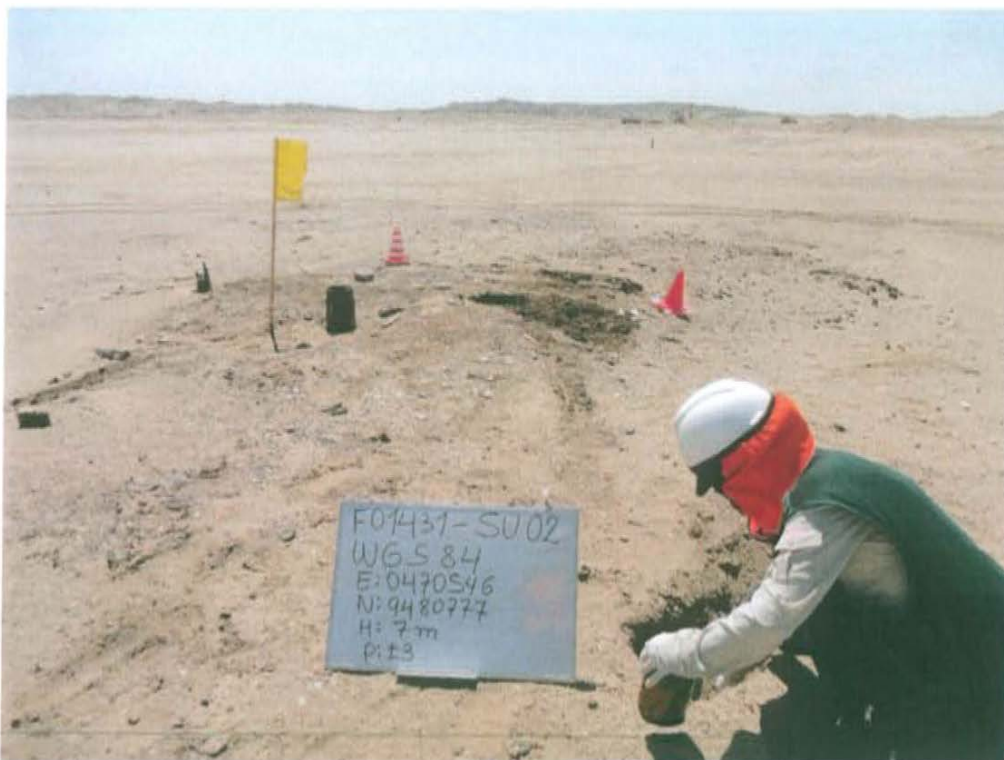
Fotografía N° 4. Recojo de la segunda muestra de suelo F01431-SU02 en área donde se presume la presencia de residuos de hidrocarburo realizado a 2,5 m del pozo.

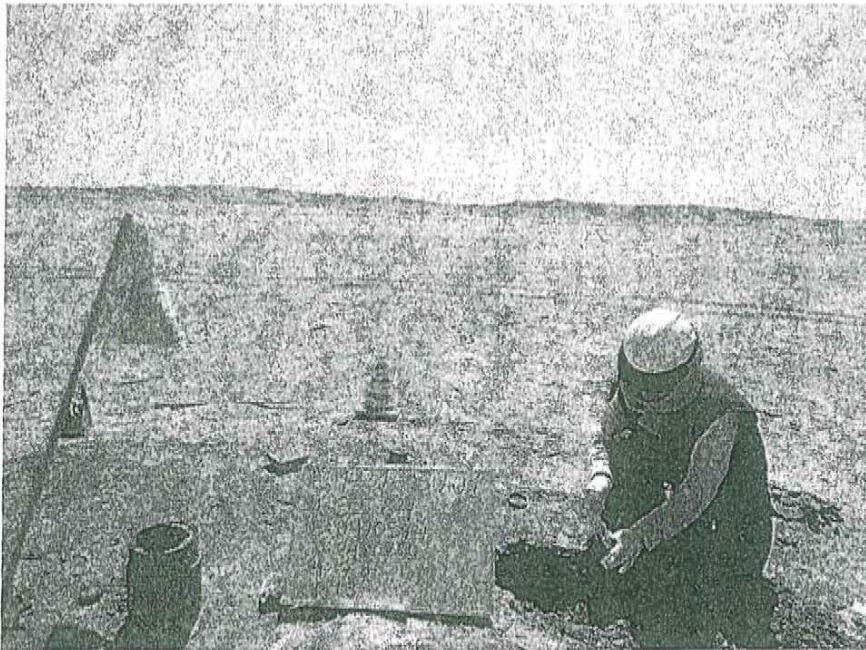
Fotografía N° 1. Toma de muestra de suelo en el punto F01431-SU01, ubicado a 1,2 m aproximadamente al noreste del Pozo T1006.

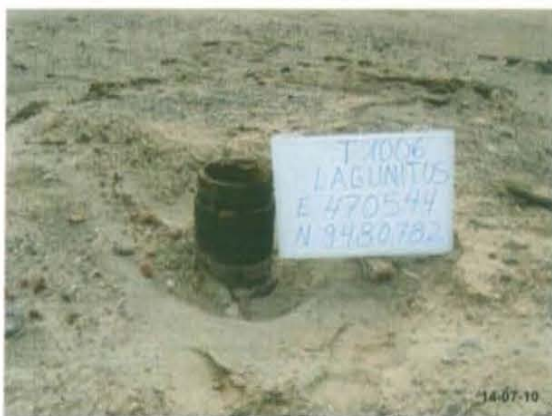
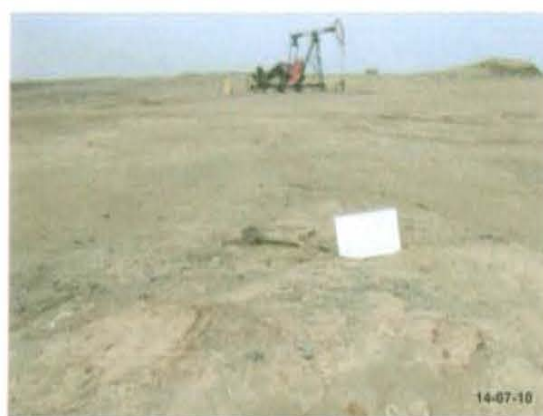
**3. REGISTRO FOTOGRÁFICO**

**4. CAUSA / ORIGEN**
*Inadecuado abandono del pozo*
**5. TIPOS DE PASIVOS AMBIENTALES (Marque con X el que corresponda).**
