**INFORME N° 0381 - 2015-OEFA/DE-SDCA-CIPASH**

**ASUNTO** : Identificación de pasivo ambiental del subsector hidrocarburos con código de Ficha OEFA F02767, ubicado en el Lote VII/VI (ex Lote VII), en el distrito de La Brea de la provincia Talara del departamento de Piura.

1. El presente Informe tiene por objeto comunicar que el pozo mal abandonado (con código PERUPETRO T3717) y las emisiones gaseosas fugitivas provenientes del pozo, constituyen un pasivo ambiental del subsector hidrocarburos, identificado con código de Ficha OEFA F02767. Este pasivo ambiental se encuentra ubicado en el distrito de La Brea de la provincia Talara del departamento de Piura, el cual fue verificado en campo el 11 de noviembre de 2014.

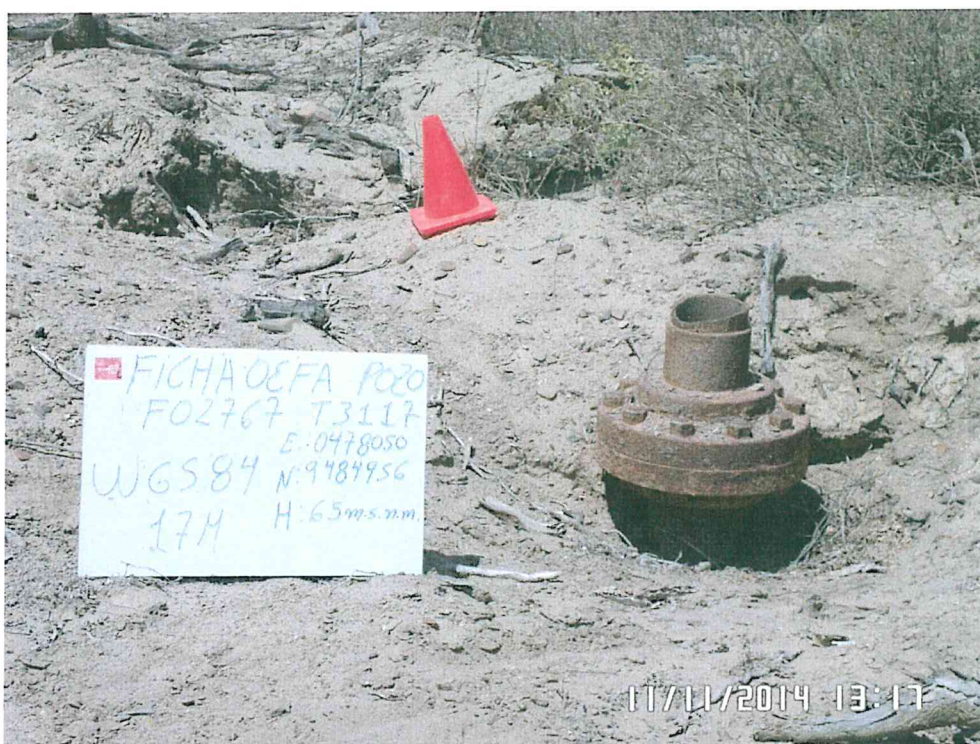
14. Durante la evaluación in situ realizada por el OEFA el 11 de noviembre de 2014, se ubicó el pozo en evaluación en un terreno pedregoso sin acceso vehicular., dicho pozo presentaba casing corroído de aproximadamente 10 pulgadas de diámetro y expuesto a 0,6 m sobre la superficie del suelo; además, de encontrarse unido a una brida reductora

de aproximadamente 16 pulgadas de diámetro; asimismo, no presentaba válvula de cierre por lo que se encontraba abierto y expuesto al ambiente. Por otro lado en el área circundante al pozo no se observó afloramiento de fluidos; sin embargo, se percibe olores característicos a hidrocarburos asociados a emisiones gaseosas fugitivas y se observa cambios en la tonalidad del color del suelo (ver anexos 1, 2 y 3).

Fotografía N° 1. Se observa casing del Pozo T3117 abierto y expuesto al ambiente.

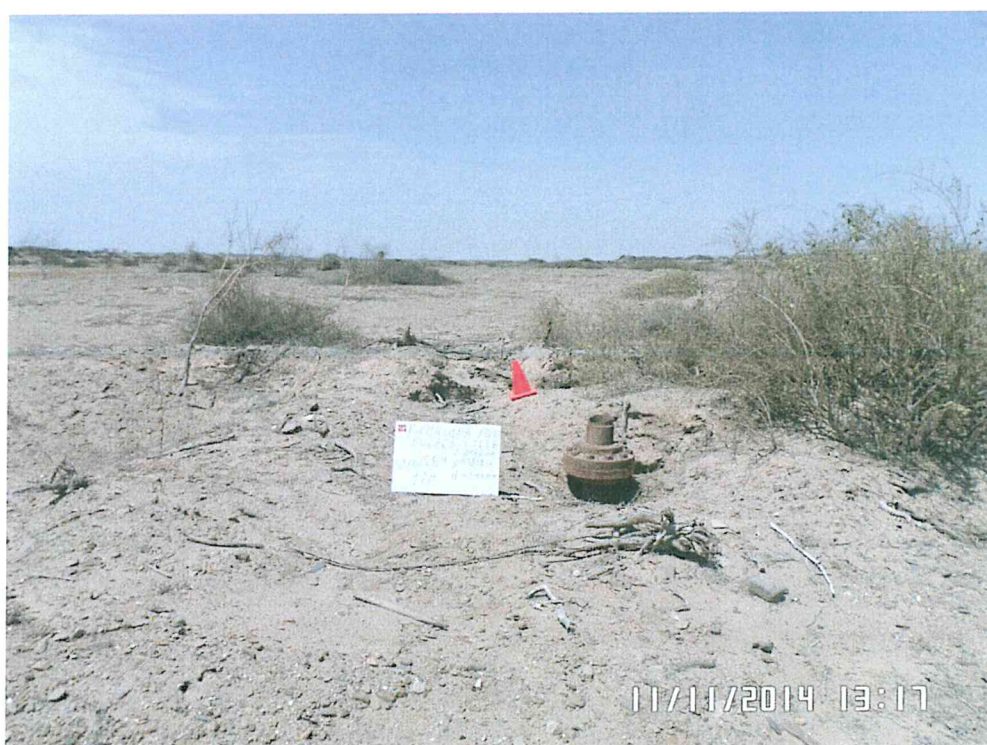
Fotografía N° 2. Vista panorámica de la ubicación del Pozo t3117.

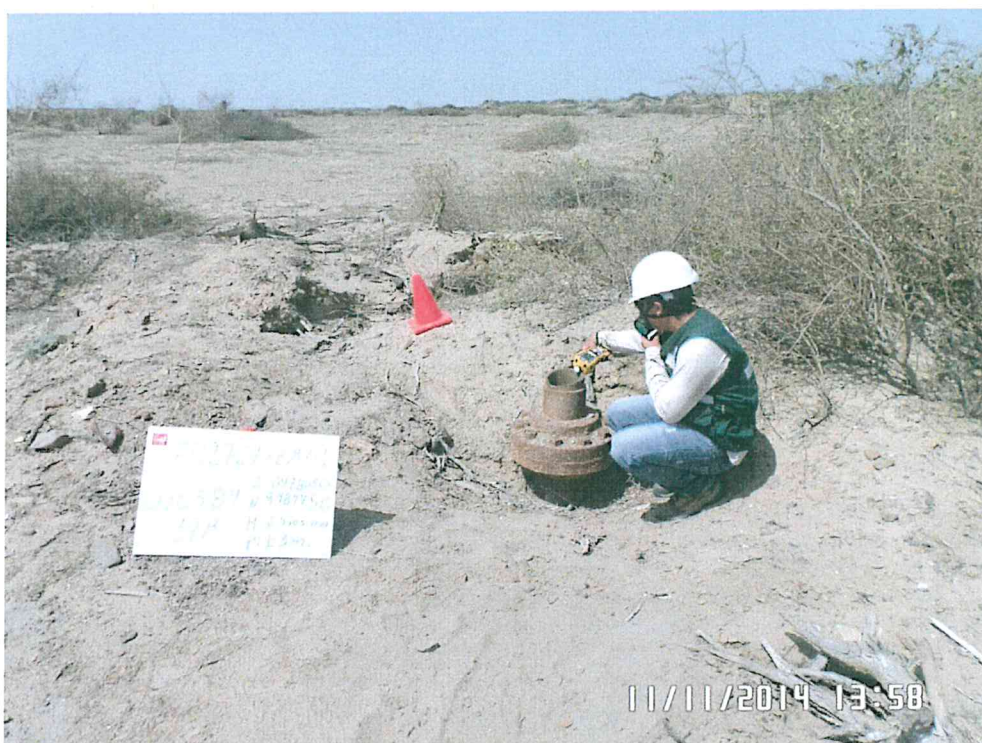
| Matriz | Código del punto de muestreo | Descripción | WGS 84 ZONA 17M | |
|---|---|---|---|---|
| Emisiones gaseosas | F02767-EM01 | La medición se realizó en la fuente de emisión, boca del pozo, en tres intervalos de tiempo de 5 minutos cada uno. | 478050 | 9484956 |

Fotografía N° 3. Medición en el punto F02767-EM01, ubicado en la fuente de emisión en boca del Pozo T3717.

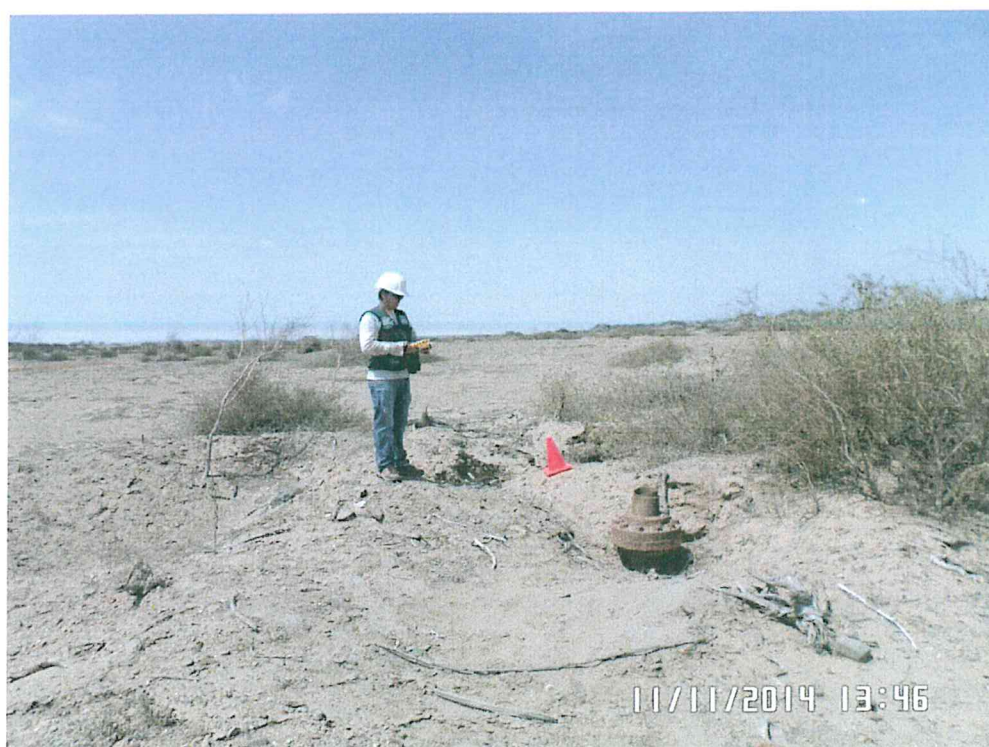
| Matriz | Código del punto de muestreo | Descripción | WGS 84 ZONA 17M | |
|---|---|---|---|---|
| Verificación en alrededores | F02767-VA01 | Medición referencial, se realizó en un recorrido en el área circundante alrededor del pozo en un radio de 1 m, con una duración de 10 minutos. | No aplica | No aplica |

Fotografía N° 4. Mediciones en el F02767-VA01, se realizó en un recorrido en el área circundante alrededor del Pozo T3717 en un radio de 1 m, con una duración de 10 minutos.

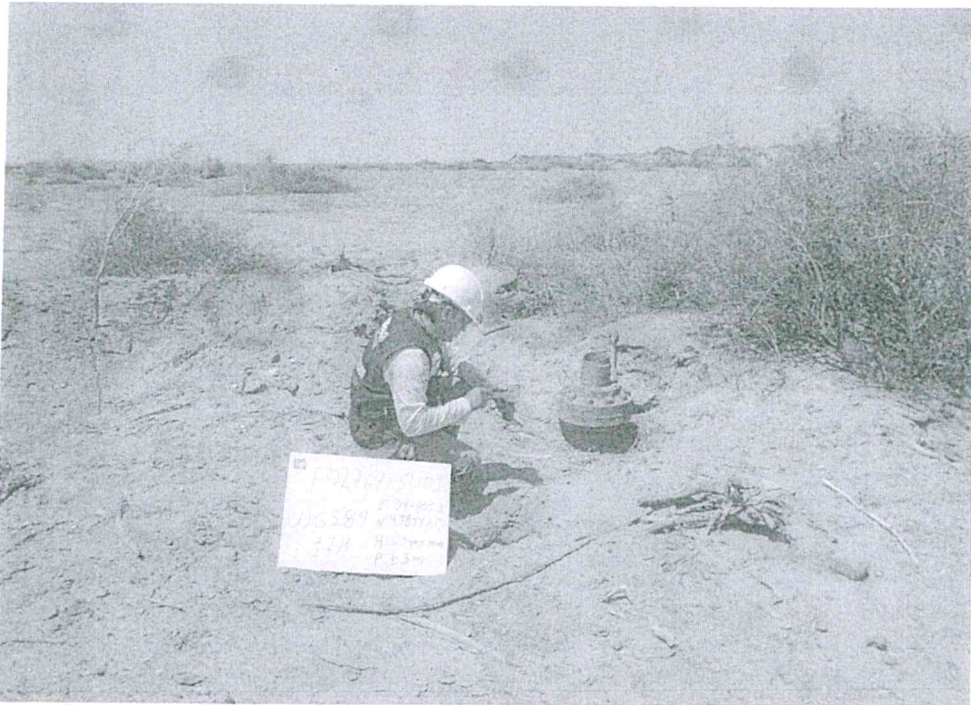
Fotografía N° 1. Toma de muestra de suelo en el punto F02767-SU01, ubicado a 1,8 m aproximadamente del pozo T3717.

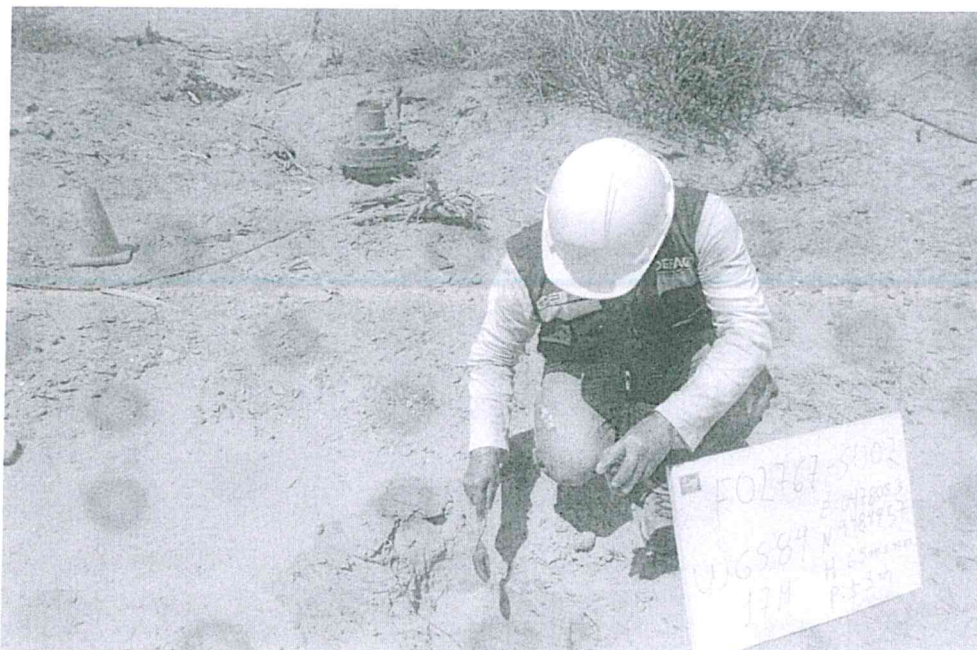
Fotografía N° 2. Toma de muestra de suelo en el punto F02767-SU02, ubicado a 4 m aproximadamente del pozo T3717.

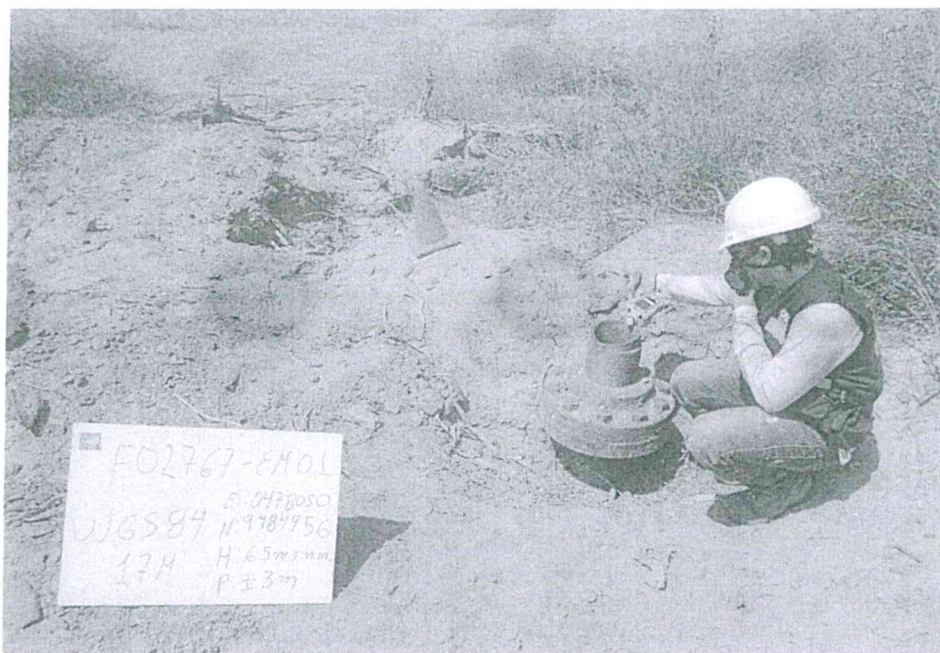
Fotografía N° 1. Medición en el punto F02767-EM01, ubicado en la fuente de emisión en boca del Pozo T3717.

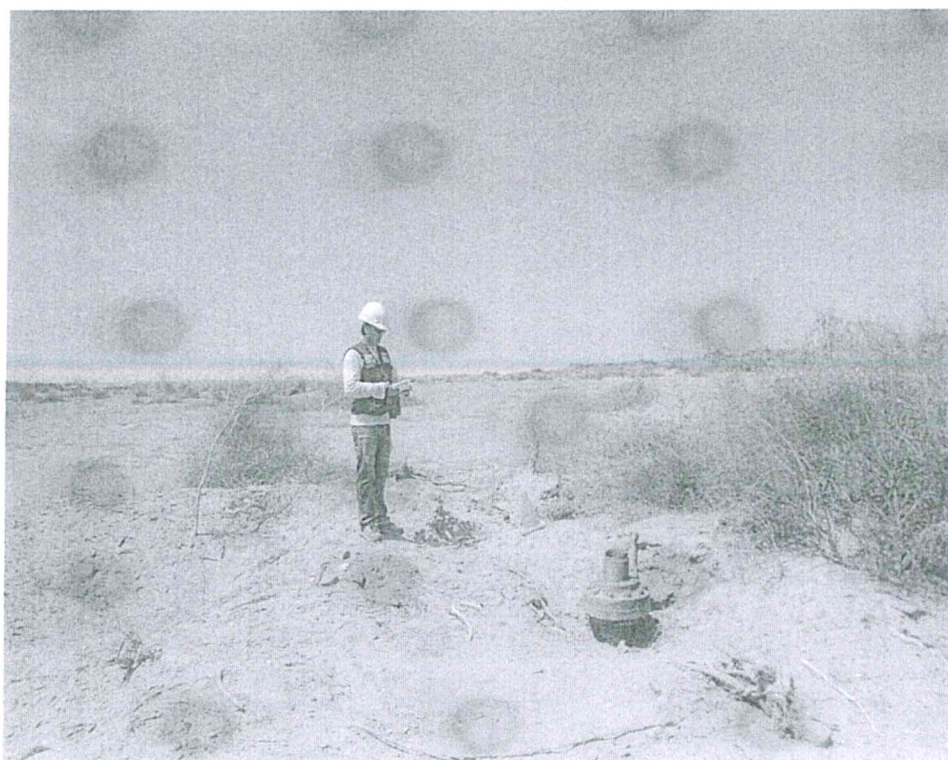
Fotografía N° 2. Mediciones en el F02767-VA01, se realizó en un recorrido en el área circundante alrededor del Pozo T3717 en un radio de 1 m, con una duración de 10 minutos.

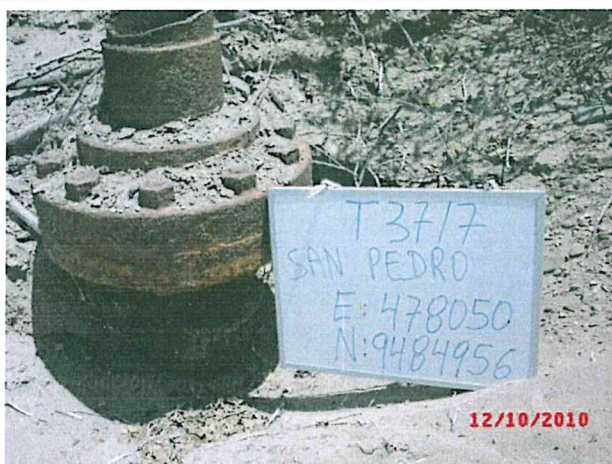
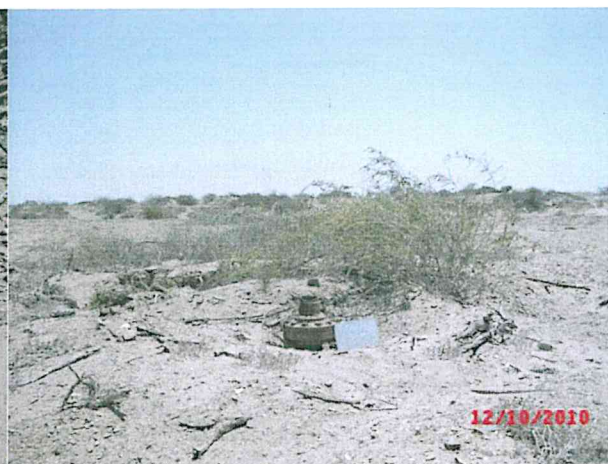
**3. REGISTRO FOTOGRÁFICO**

El pozo ATA T3717 se encuentra sin cabezal y casing descubierto sobre nivel de superficie, casing con tapa brida. El pozo no tiene acceso ni plataforma. En superficie se visualiza suelo impregnado con hidrocarburos y trozos de concreto. Pozo emana gas.

Pozo mal abandonado
