**INFORME N° 507 - 2014-OEFA/DE-SDCA-CIPASH**

**ASUNTO** : Identificación de pasivo ambiental del subsector hidrocarburos  
con código de Ficha OEFA F01043, ubicado en el Lote VII/VI  
(ex Lote VI), en el distrito de Pariñas de la provincia Talara del  
departamento de Piura.

1. El presente Informe tiene por objeto comunicar que el pozo mal abandonado (con código PERUPETRO T3952) y las emisiones gaseosas fugitivas, constituyen un pasivo ambiental del subsector hidrocarburos, identificado con código de Ficha OEFA F01043. Este pasivo ambiental se encuentra ubicado en el distrito de Lobitos de la provincia Talara del departamento de Piura, el cual fue verificado en campo el 27 de mayo de 2014 y complementando con una evaluación in situ el 08 de octubre de 2014.

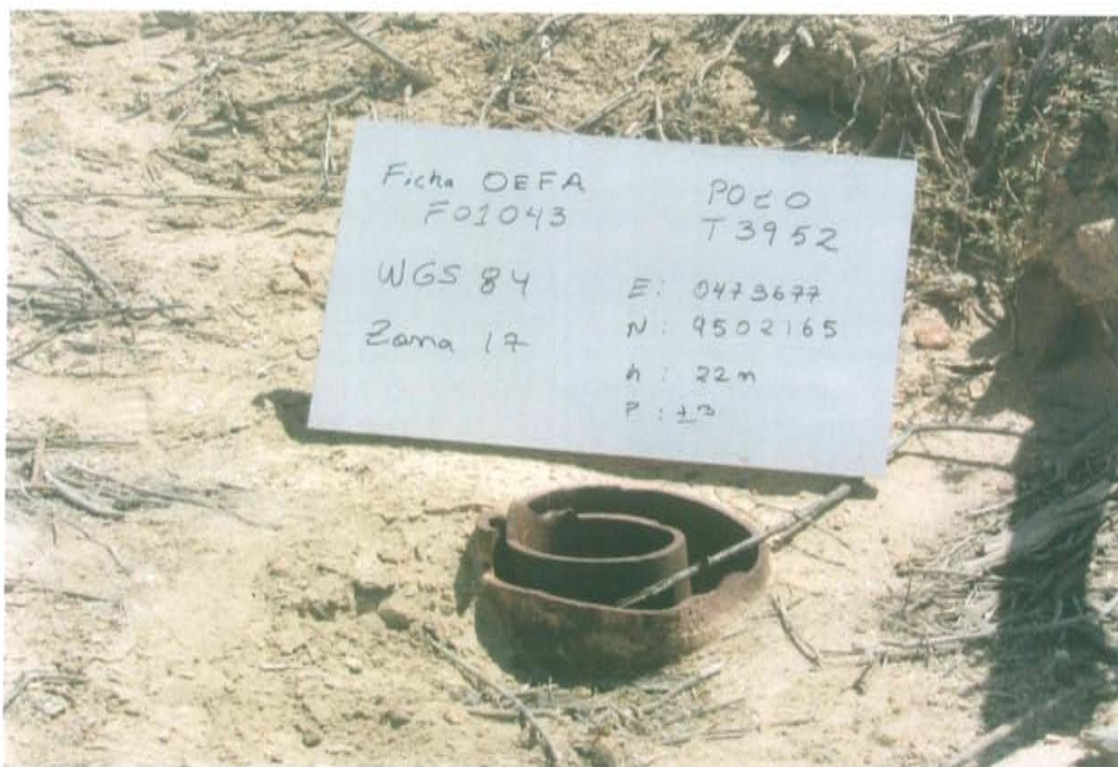
14. Durante la evaluación in situ realizada por el OEFA el 27 de mayo de 2014, se observó un pozo inactivo que presenta dos casing corroídos (producción y superficie) de aproximadamente 6 plg y 8 plg de diámetro respectivamente, descubierto y cortado a nivel de superficie. No se observaron afloramientos de fluidos desde el pozo; sin

embargo se percibieron olores a hidrocarburos procedentes del pozo por lo que se realizó la medición de las emisiones gaseosas fugitivas, asimismo se observó suelo impregnado alrededor del pozo (ver anexos 1, 2 y 3).

Fotografía N° 1. Identificación del pozo inactivo, con código PERUPETRO T3952; presenta dos casing corroídos, descubiertos y cortados a nivel de superficie.

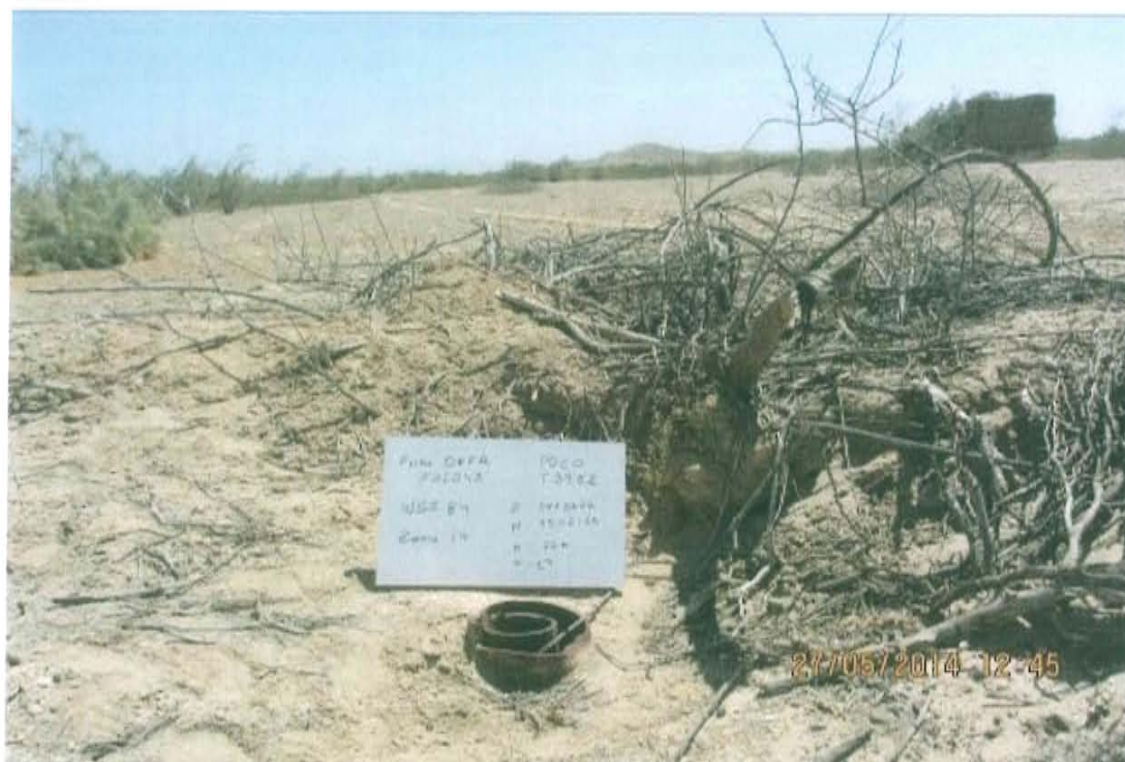
Fotografía N° 2. Vista del área circundante del pozo inactivo T3952.

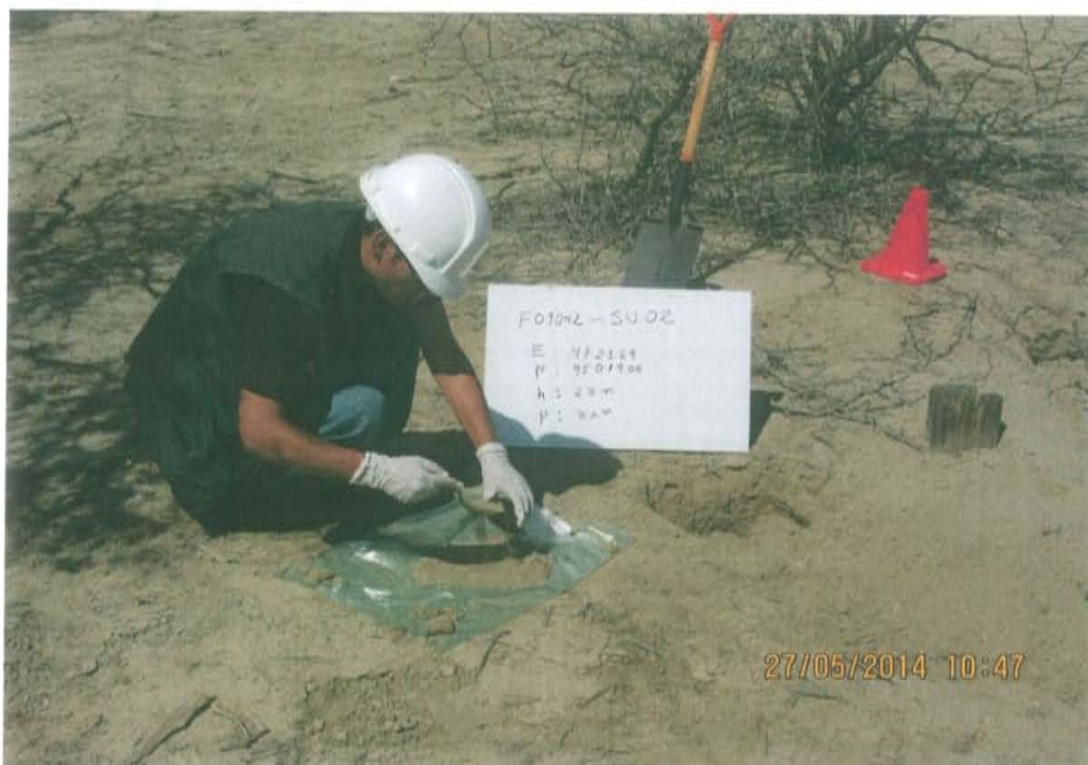
Fotografía N° 3. Toma de muestra de suelo en el punto F01043-SU02, a aproximadamente 5 m de distancia del casing del Pozo.

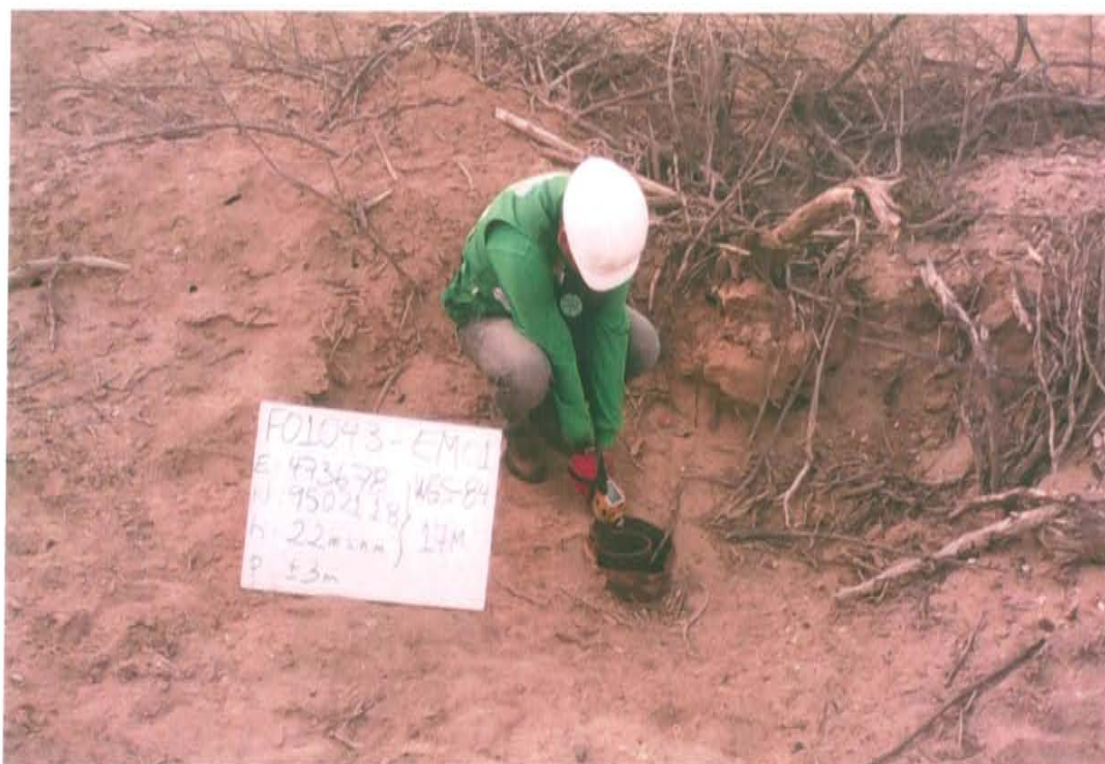
26. Los resultados obtenidos en boca de pozo (F01043-EM01) muestran que el Límite Inferior de Explosividad (LEL) alcanza valores de 9 %, evidenciando que las emisiones gaseosas fugitivas provenientes del pozo está compuesta por gases con características combustibles. Las concentraciones de H<sub>2</sub>S y COVs, no son consideradas relevantes en esta composición de gases pues no fueron detectadas.

Fotografía N° 4. Medición en el punto F01043-EM01, ubicado en la boca del pozo

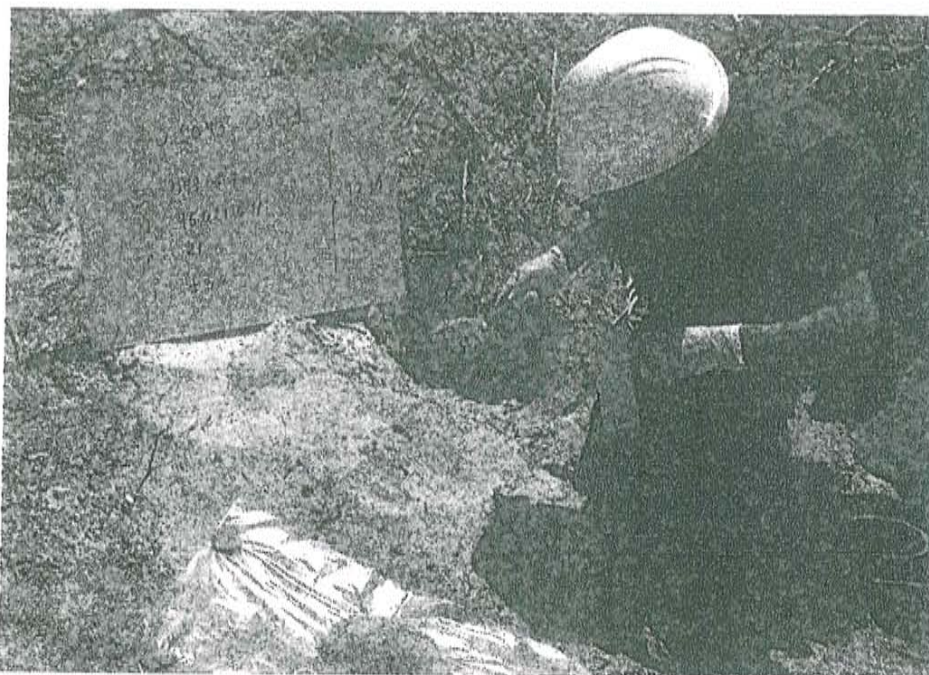
**Fotografía N° 1.** Toma de muestra de suelo en el punto F01043-SU01, ubicado a 4.4 m aproximadamente del Pozo T3952.

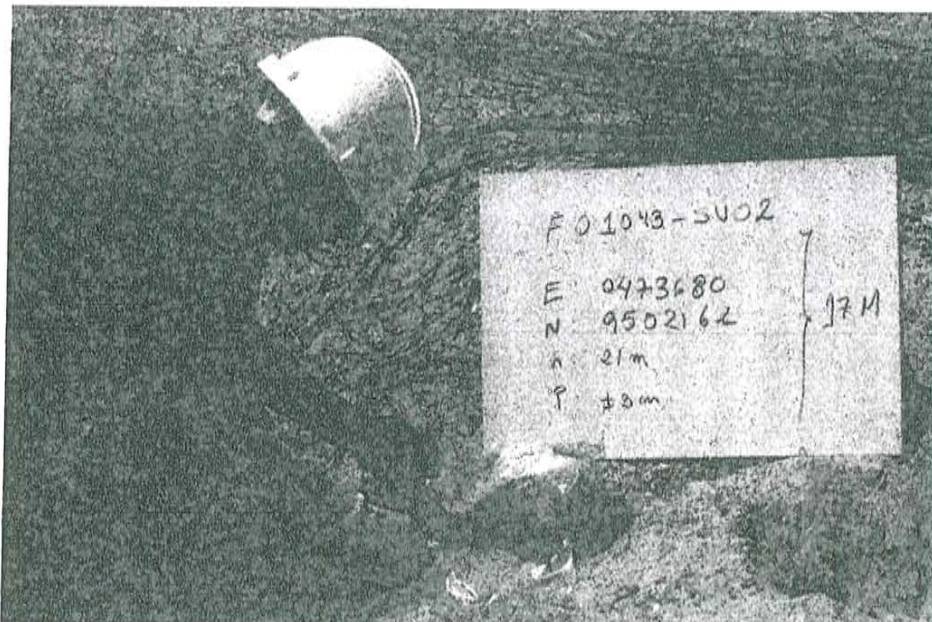
**Fotografía N° 2.** Toma de muestra de suelo en el punto F01043-SU02, ubicado a 5.0m aproximadamente del Pozo T3952.

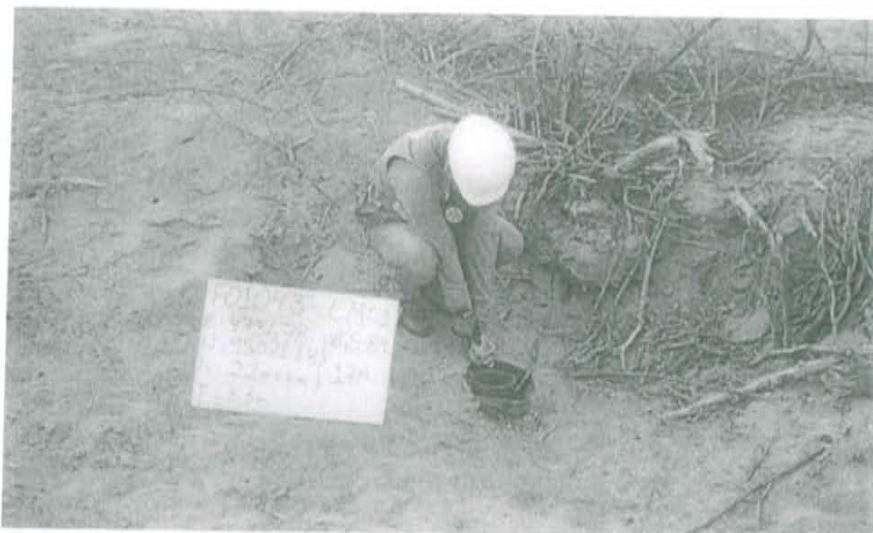
Fotografía N° 1. Medición en el punto F01043-EM01, ubicado en la boca del pozo

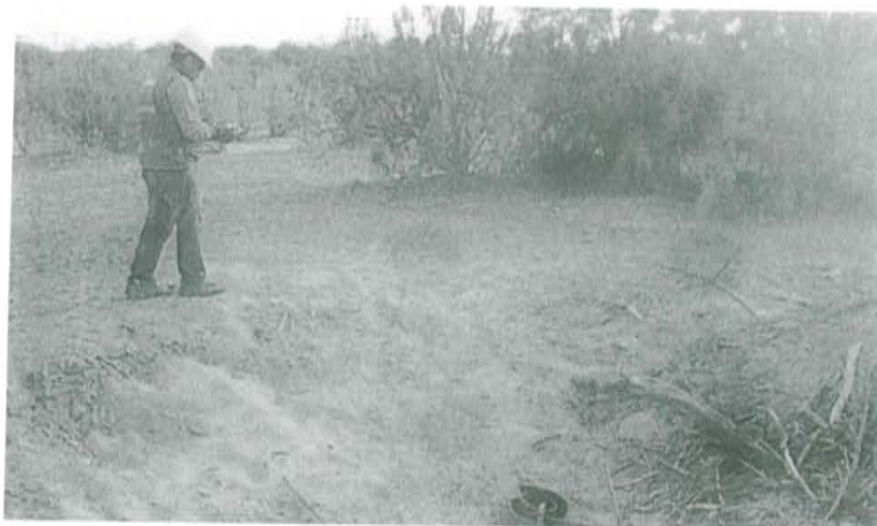
27. Los resultados obtenidos en los alrededores a la ubicación del pozo (F01043-VA01) muestran un comportamiento similar al registrado en boca de pozo.

Fotografía N° 2. Mediciones en F01043-VA01, recorrido en el área circundante alrededor del pozo.

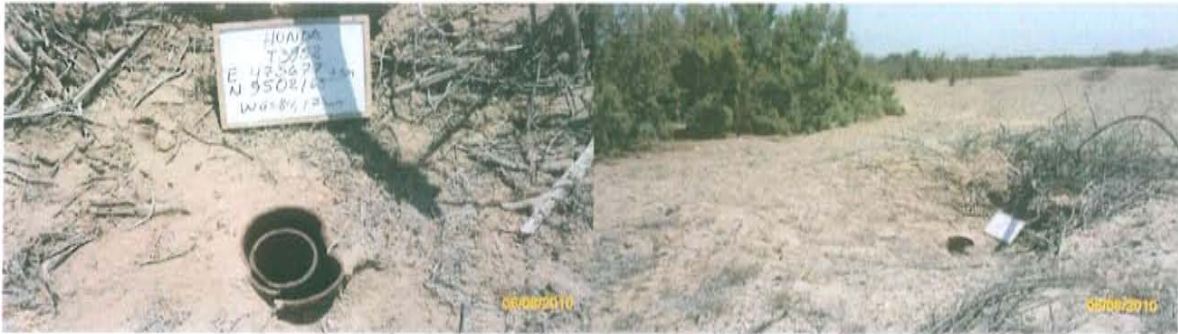
| Se identificó el pozo (ATA). Se ubicó las coordenadas UTM en suelo constituido por arena. Se puede apreciar casing descubierto, alrededor se aprecia suelo impregnado con hidrocarburos (montículo de arena producto de la excavación del pozo), se percibe venteo y fluido dentro del casing, así como escasos residuos sólidos circundantes al mismo. | | | |
| Inadecuado abandono del pozo | | | |
