**INFORME N.º 330- 2018-OEFA/DEAM-SSIM**

ASUNTO : Informe de Evaluación Ambiental para la Identificación del Sitio Impactado con código S0025, ubicado en el ámbito la cuenca del río Marañón, distrito de Parinari, provincia y departamento de Loreto.

**EJECUCIÓN DEL MONITOREO AMBIENTAL DE CALIDAD DE SUELO EN EL SITIO S0025, UBICADO EN EL ÁMBITO DE LA CUENCA DEL RÍO MARAÑÓN, EN EL DISTRITO DE PARINARI, PROVINCIA Y DEPARTAMENTO DE LORETO**

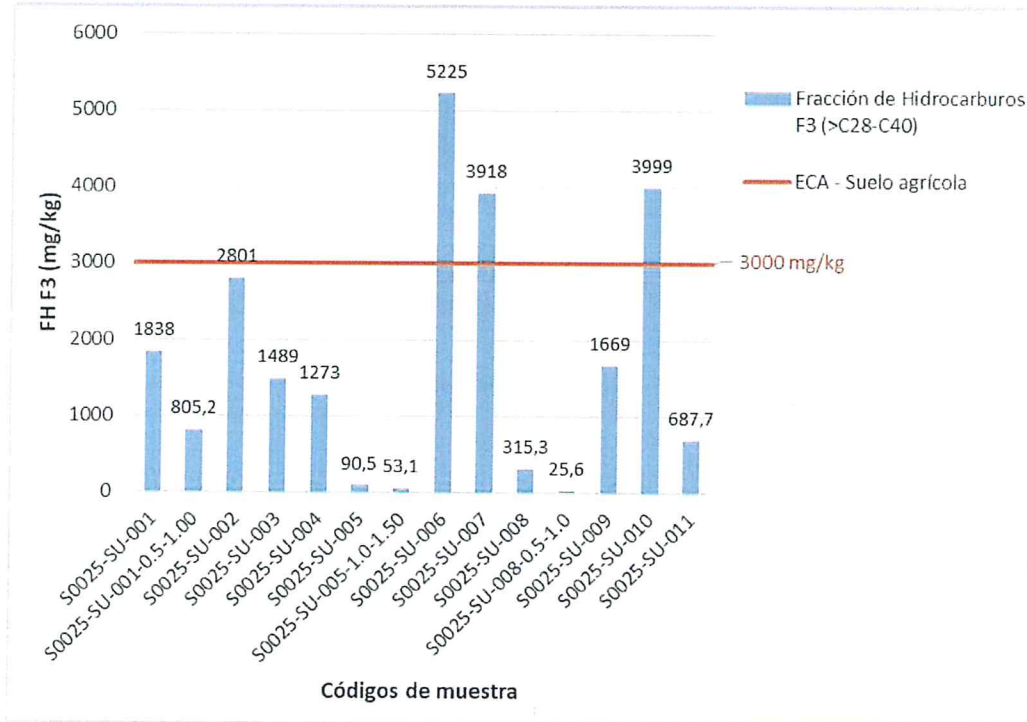
Figura 8-2. Concentraciones de Fracción de hidrocarburos F3 en el sitio S0025

La ubicación de las muestras que exceden se presenta en la Figura 8-3 (Anexo 1.3).

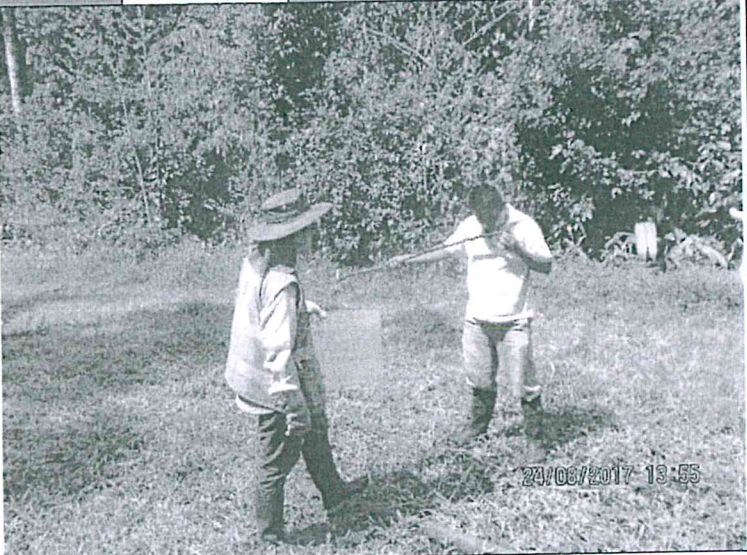
Fecha: 24/08/2017 Hora: 13:55 horas					
Este (m): 0508720					
Norte (m): 9470971					
Altitud (m.s.n.m): 108					
COORDENADAS UTM - WGS 84 ZONA: 18 M					
<b>Descripción:</b>	El Monitor Ambiental de Acodescospat verificando lo mencionado por los especialistas de la Coordinación de Sitios Impactados, que no se advierte organolépticamente (color y olor) por presencia de hidrocarburo en el suelo del sitio S0025.				
<b>Fotografía N.º 4</b>

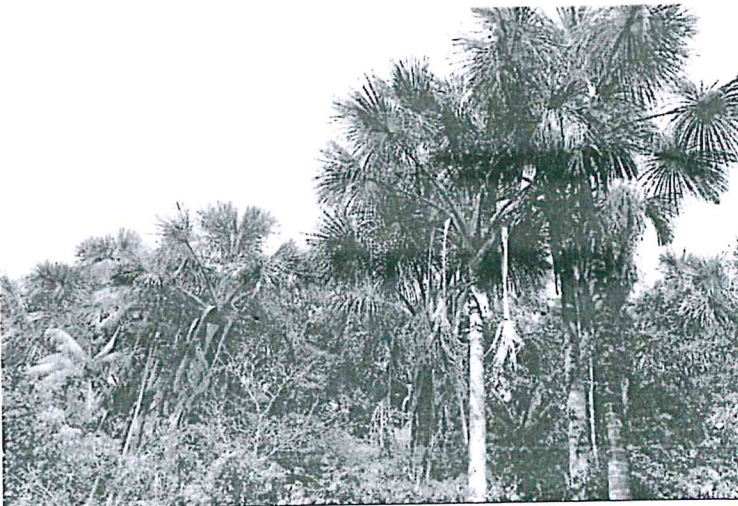
Fecha: 24/08/2017 Hora: 14:00 horas					
Este (m): 0508720					
Norte (m): 9470971					
Altitud (m.s.n.m): 108					
COORDENADAS UTM - WGS 84 ZONA: 18 M					
<b>Descripción:</b>	Vegetación predominante alrededor del sitio S0025 (Aguajal mixto)

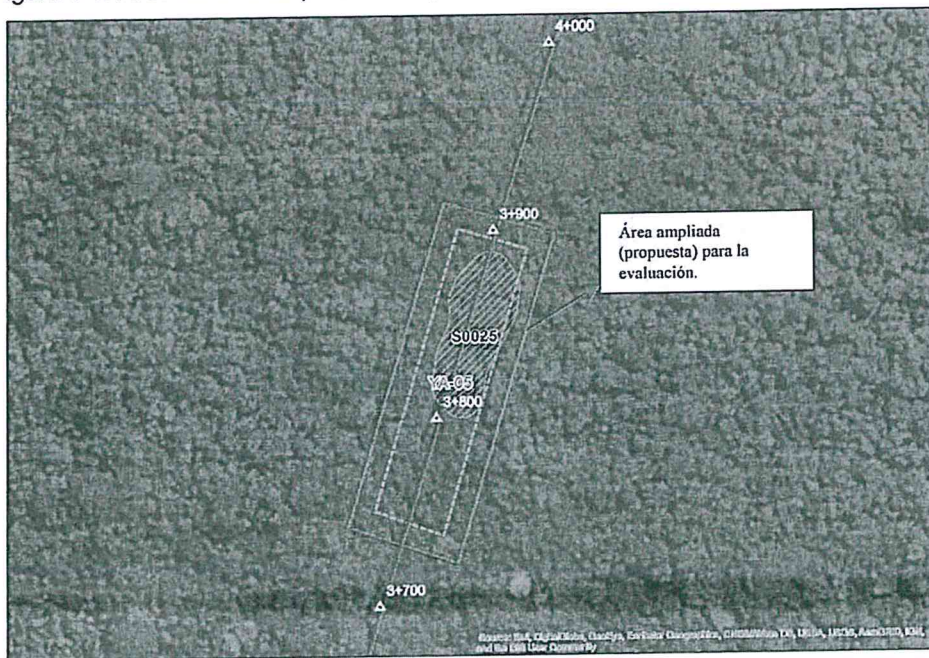
Figura 8-1: Área de estudio para el componente suelo del sitio S0025

42. Este nuevo API, tendrá como objetivo corroborar los resultados analíticos del IISC del sitio YA-05, donde se advierte la presencia de hidrocarburos en el suelo, esto a fin de optimizar el uso de recursos. Además de ampliar el panorama que se tiene hasta el momento, del alcance de la afectación del suelo advertida en el IISC del YA-05, a fin de contribuir en el proceso de conocer la real dimensión de la afectación en el sitio S0025, que sirva luego de insumo para el proceso de su rehabilitación.

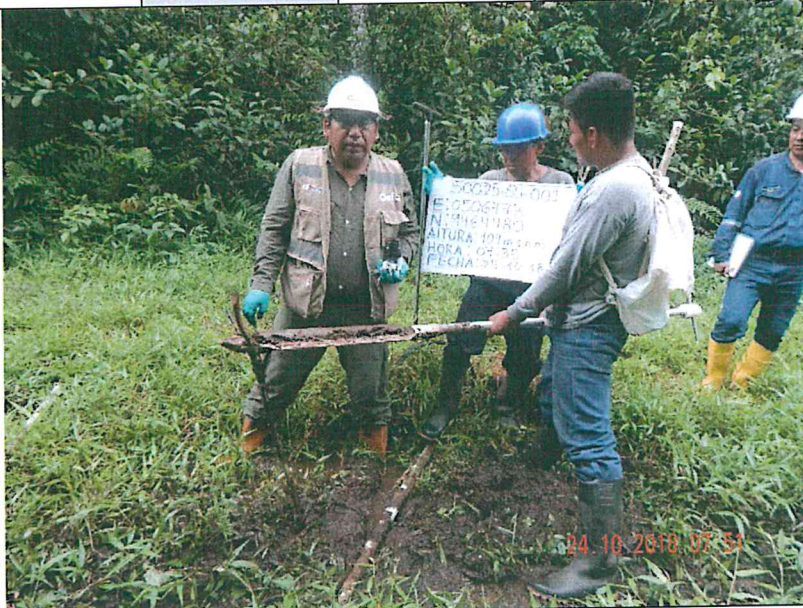
Distrito	Parinari	Provincia	Loreto	Departamento	Loreto
<b>FOTOGRAFÍA N.º 1 S0025-SU-001</b>					
Fecha: 24/10/2018					
Hora: 07:51					
COORDENADAS UTM -WGS 84 – ZONA 18M					
Este (m): 506773					
Norte (m): 9464480					
Altitud (m.s.n.m): 109					
Precisión: ± 3					
<b>DESCRIPCIÓN:</b>		Ubicación del punto de muestreo con código S0025-SU-001. Turba, saturada en agua. Sin olor a hidrocarburos.

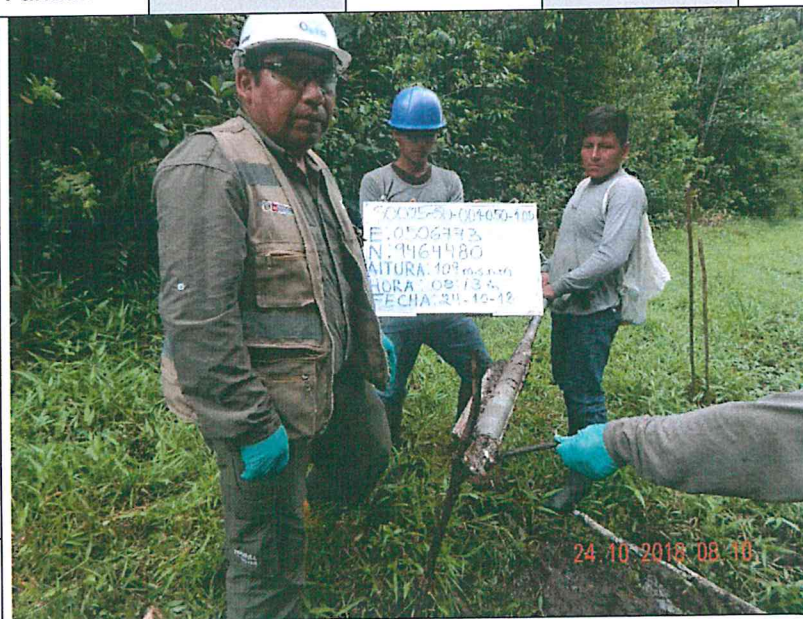
Distrito	Parinari	Provincia	Loreto	Departamento	Loreto
<b>FOTOGRAFÍA N.º 2 S0025-SU-001-0.5-1.0</b>					
Fecha: 24/10/2018					
Hora: 08:10					
COORDENADAS UTM -WGS 84 – ZONA 18M					
Este (m): 506773					
Norte (m): 9464480					
Altitud (m.s.n.m): 109					
Precisión: ± 3					
<b>DESCRIPCIÓN:</b>		Ubicación del punto de muestreo con código S0025-SU-001-0.5-1.0. Turba hasta los 70 cm de profundidad, después de los 70 cm. a mas se advierte arcilla grisácea, apariencia plástica. Sin olor a hidrocarburos.

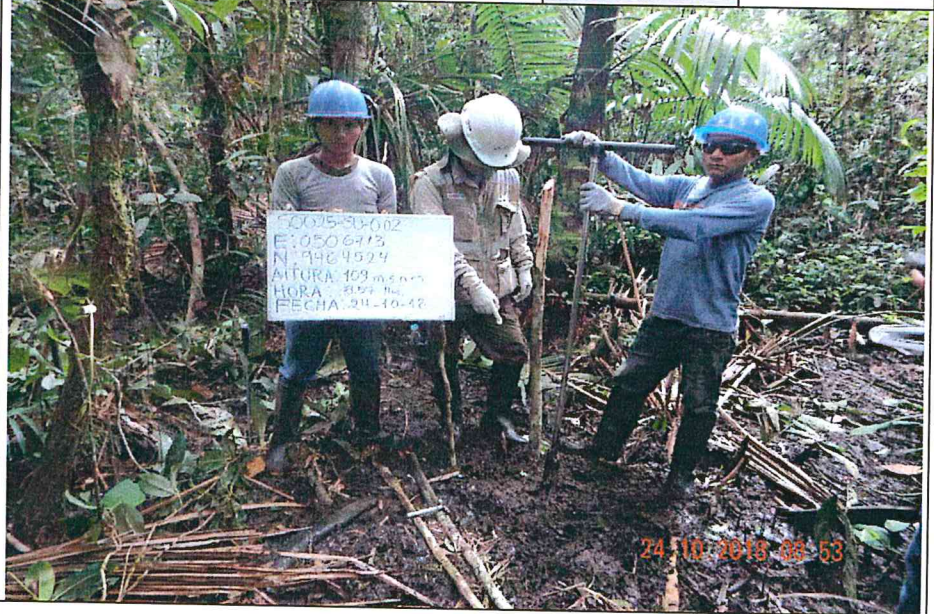
Distrito	Parinari	Provincia	Loreto	Departamento	Loreto
<b>FOTOGRAFÍA N.º 3 S0025-SU-002</b>					
Fecha: 24/10/2018					
Hora: 08:53					
COORDENADAS UTM -WGS 84 – ZONA 18M					
Este (m): 506713					
Norte (m): 9464524					
Altitud (m.s.n.m): 109					
Precisión: ± 3					
DESCRIPCIÓN: Ubicación del punto de muestreo con código S0025-SU-002. Turba, materia orgánica, presencia de raíces, suelo saturado en agua.

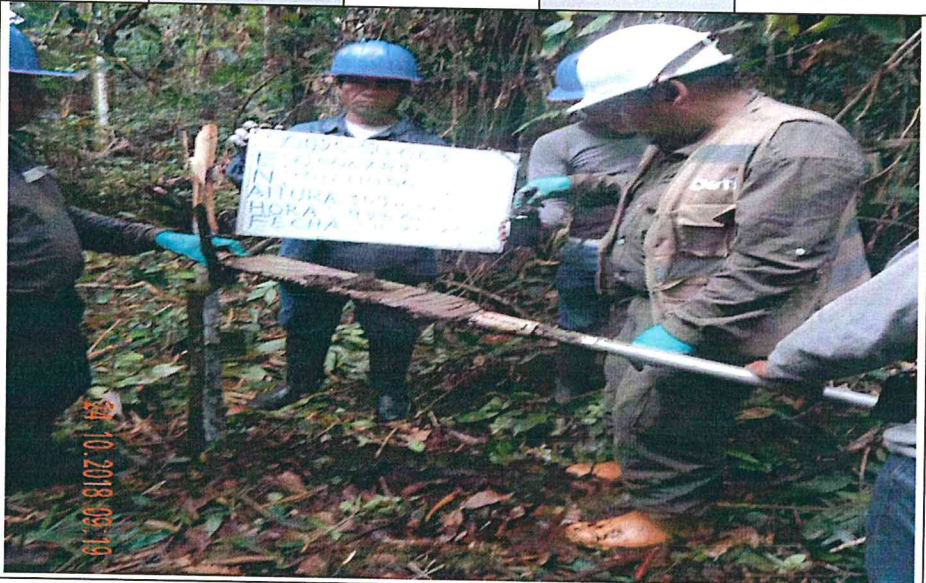
Distrito	Parinari	Provincia	Loreto	Departamento	Loreto
<b>FOTOGRAFÍA N.º 4 S0025-SU-003</b>					
Fecha: 24/10/2018					
Hora: 09:19					
COORDENADAS UTM -WGS 84 – ZONA 18M					
Este (m): 506789					
Norte (m): 9464456					
Altitud (m.s.n.m): 109					
Precisión: ± 3					
DESCRIPCIÓN: Ubicación del punto de muestreo con código S0025-SU-003. Turba, materia orgánica, presencia de raíces, no se aprecia arcilla, suelo saturado en agua. Sin olor a hidrocarburos.

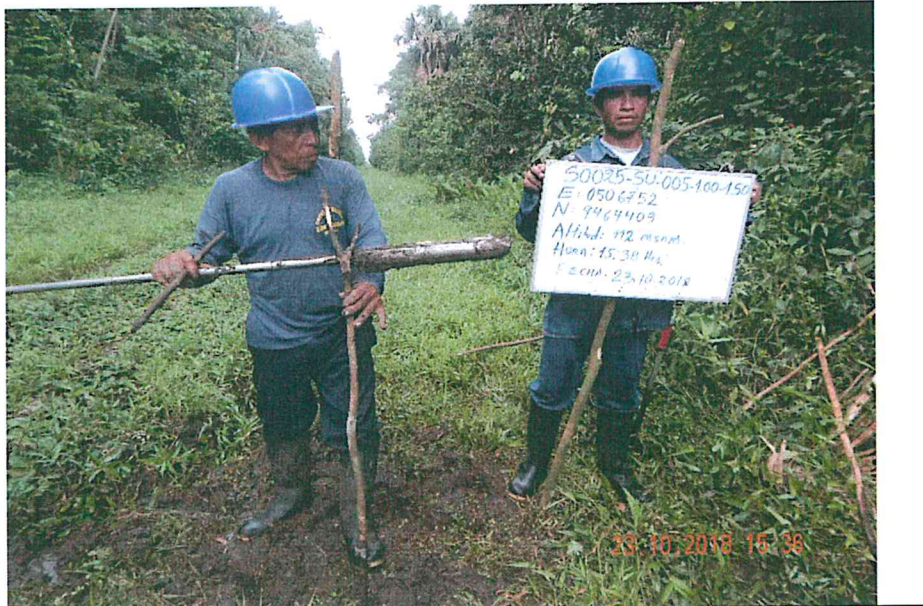
<b>DESCRIPCIÓN:</b> Ubicación del punto de muestreo con código S0025-SU-005-1.0-1.5. Presenta capa de arcilla, color grisáceo, presenta saturación de agua. Sin olor a hidrocarburos.

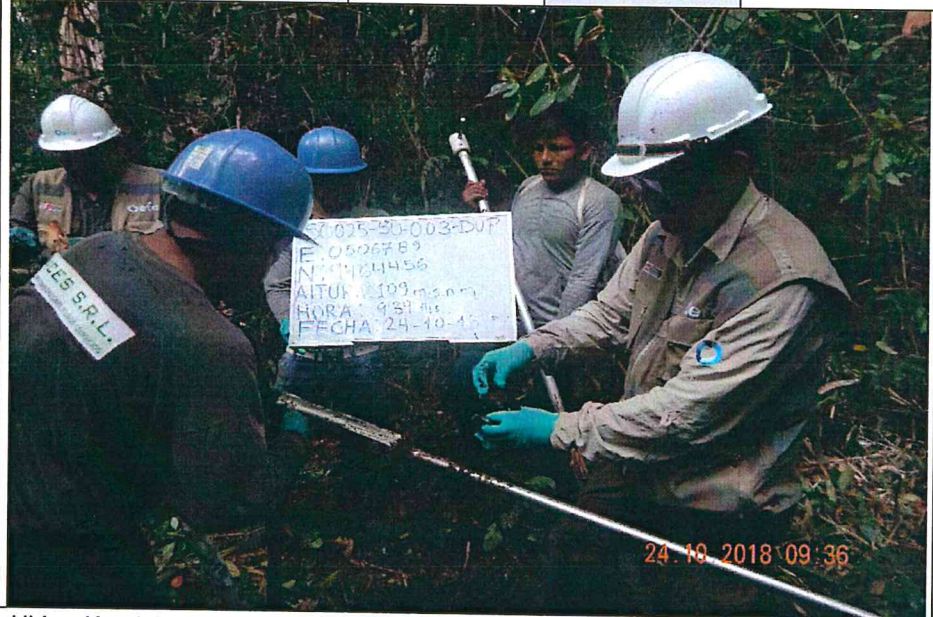
Distrito	Parinari	Provincia	Loreto	Departamento	Loreto
<b>FOTOGRAFÍA N.º 5 S0025-SU-003-DUP</b>					
Fecha: 24/10/2018					
Hora: 09:39					
COORDENADAS UTM -WGS 84 – ZONA 18M					
Este (m): 506789					
Norte (m): 9464456					
Altitud (m.s.n.m): 109					
Precisión: ± 3					
DESCRIPCIÓN: Ubicación del punto de muestreo con código S0025-SU-003-DUP. Turba, materia orgánica, presencia de raíces, no se aprecia arcilla, suelo saturado en agua. Sin olor a hidrocarburos.

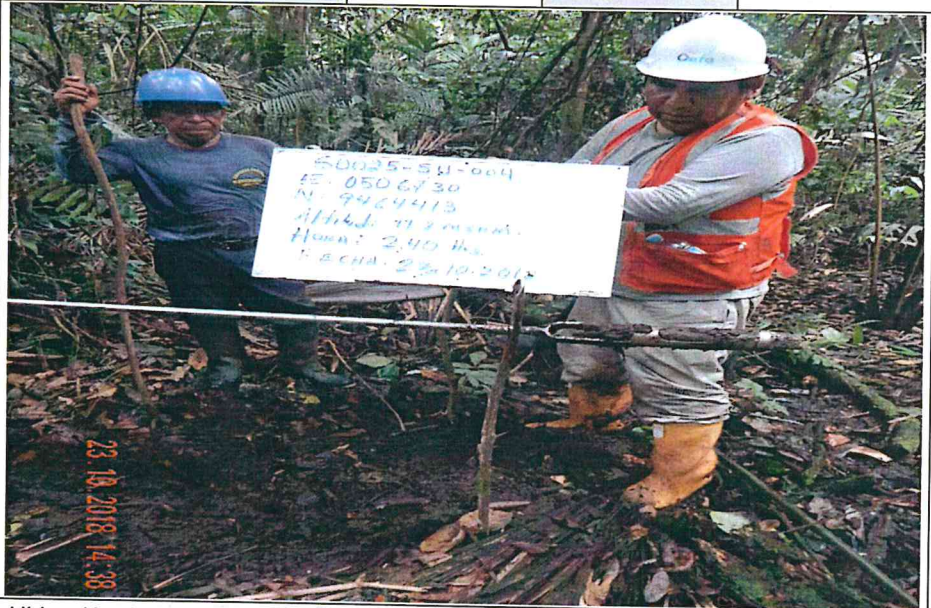
Distrito	Parinari	Provincia	Loreto	Departamento	Loreto
<b>FOTOGRAFÍA N.º 6 S0025-SU-004</b>					
Fecha: 23/10/2018					
Hora: 14:40					
COORDENADAS UTM -WGS 84 – ZONA 18M					
Este (m): 506730					
Norte (m): 9464413					
Altitud (m.s.n.m): 118					
Precisión: ± 3					
DESCRIPCIÓN: Ubicación del punto de muestreo con código S0025-SU-004. Turba, presenta materia orgánica, presencia de raíces dentro de los 0 a 20 cm, se aprecia arcilla después de los 30 cm de profundidad, suelo saturado en agua.

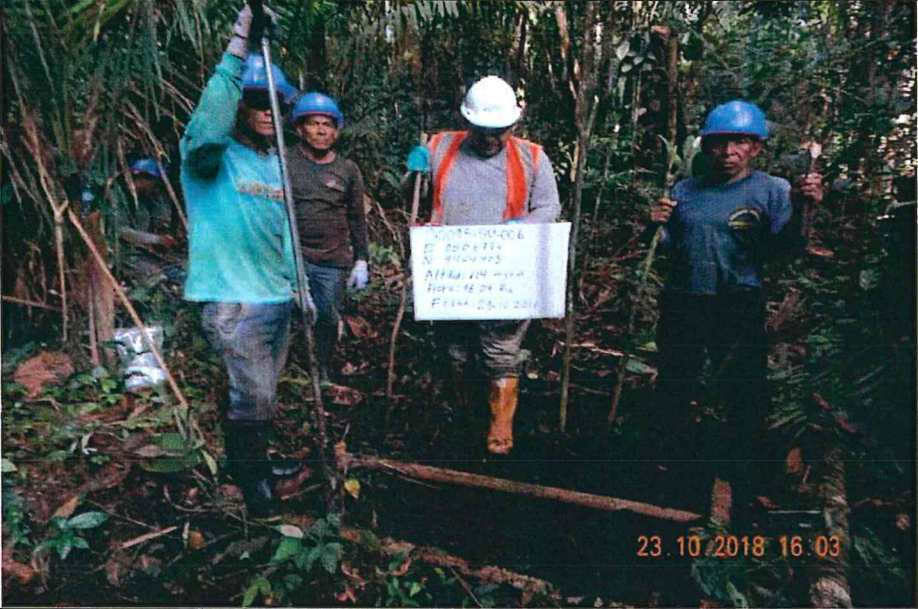
Distrito	Parinari	Provincia	Loreto	Departamento	Loreto
<b>FOTOGRAFÍA N.º 3 S0025-SU-006</b>

Fecha: 23/10/2018					
Hora: 16:03					
<b>COORDENADAS UTM -WGS 84 – ZONA 18M</b>					
Este (m): 506774					
Norte (m): 9464403					
Altitud (m s.n.m): 109					
Precisión: ± 3	<p><b>DESCRIPCIÓN:</b> El Sitio S0025, se caracteriza por presentar suelos completamente saturados con agua, las muestras fueron retirados convenientemente con el muestreador convencional.</p>

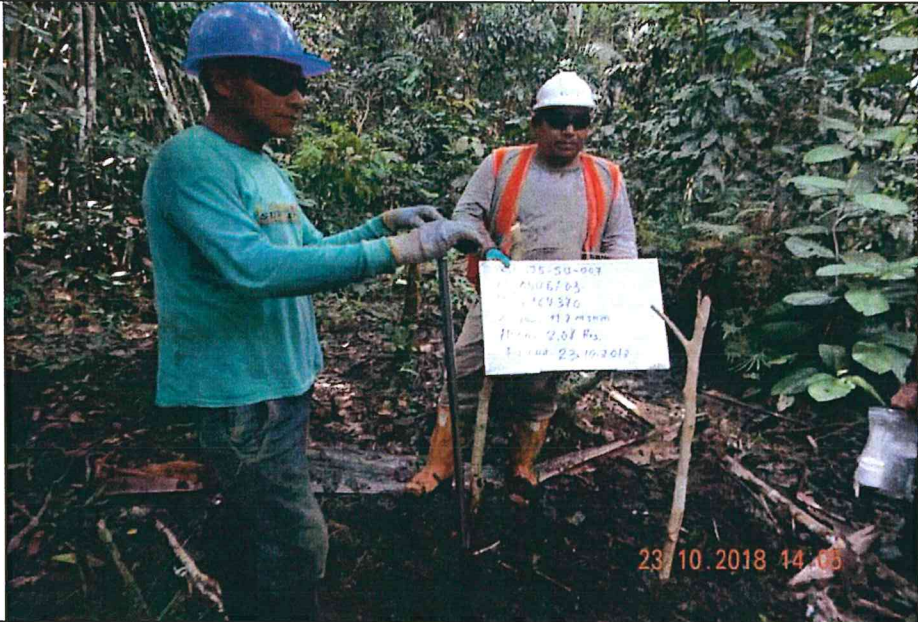
Distrito	Parinari	Provincia	Loreto	Departamento	Loreto
<b>FOTOGRAFÍA N.º 4 S0025-SU-007</b>

Fecha: 23/10/2018					
Hora: 14:05					
<b>COORDENADAS UTM -WGS 84 – ZONA 18M</b>					
Este (m): 506703					
Norte (m): 9465370					
Altitud (m.s.n.m): 118					
Precisión: ± 3	<p><b>DESCRIPCIÓN:</b> El Sitio S0025, se caracteriza por presentar suelos con abundante material orgánico completamente, turba y raíces vegetales. El suelo presenta textura limo arcillosa en las capas subyacentes al suelo vegetal.</p>

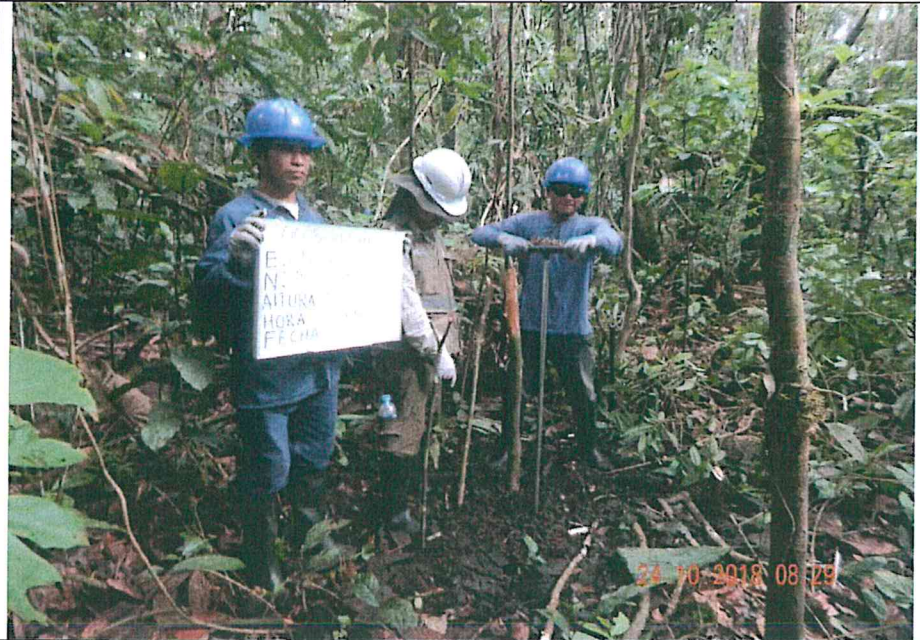
Ubicación del punto de muestreo con código S0025-SU-010 Presenta turba, materia orgánica y raíces, suelo fuertemente saturado en agua. Sin olor a hidrocarburos.
