Organismo de Evaluación y Fiscalización Ambiental - OEFA

### INFORME N° 00104-2025-OEFA/DEAM-SSIM

**ASUNTO :** Informe de evaluación ambiental para la identificación del sitio impactado por actividades de hidrocarburos con código S0541, ubicado en el Lote 192, microcuenca PAS-16, en el ámbito de la cuenca del río Pastaza, distrito Andoas, provincia Datem del Maraón y departamento Loreto.

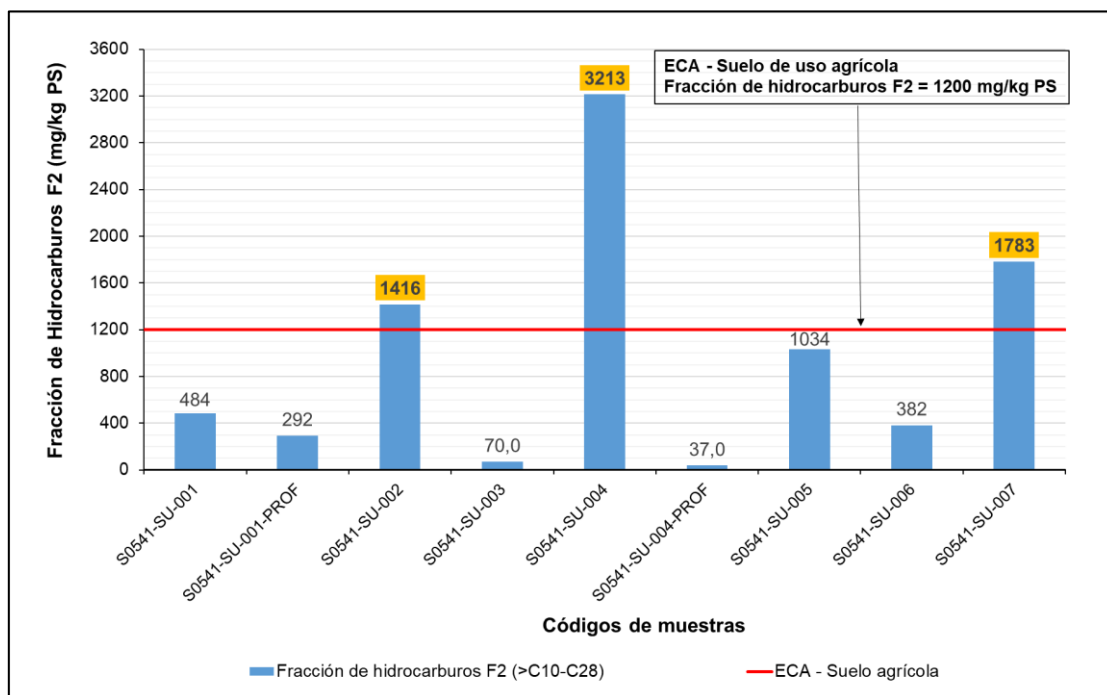
**Figura 8.1.** Resultados de fracción de hidrocarburos F2 de las muestras de suelo en el sitio S0541

En la Figura 8.1 se presentan las concentraciones de fracción de hidrocarburos F2 en las muestras de suelo tomadas en el sitio S0541; de las 9 muestras tomadas, 3 muestras con códigos S0541-SU-002 (tomada a una profundidad de 0,05 – 1,40 m), S0541-SU-004 (tomada a una profundidad entre 0,05 – 0,90 m) y S0541-SU-007 (tomada a una profundidad de 0,05 – 1,20 m) superan los ECA para Suelo, uso agrícola, para este parámetro.

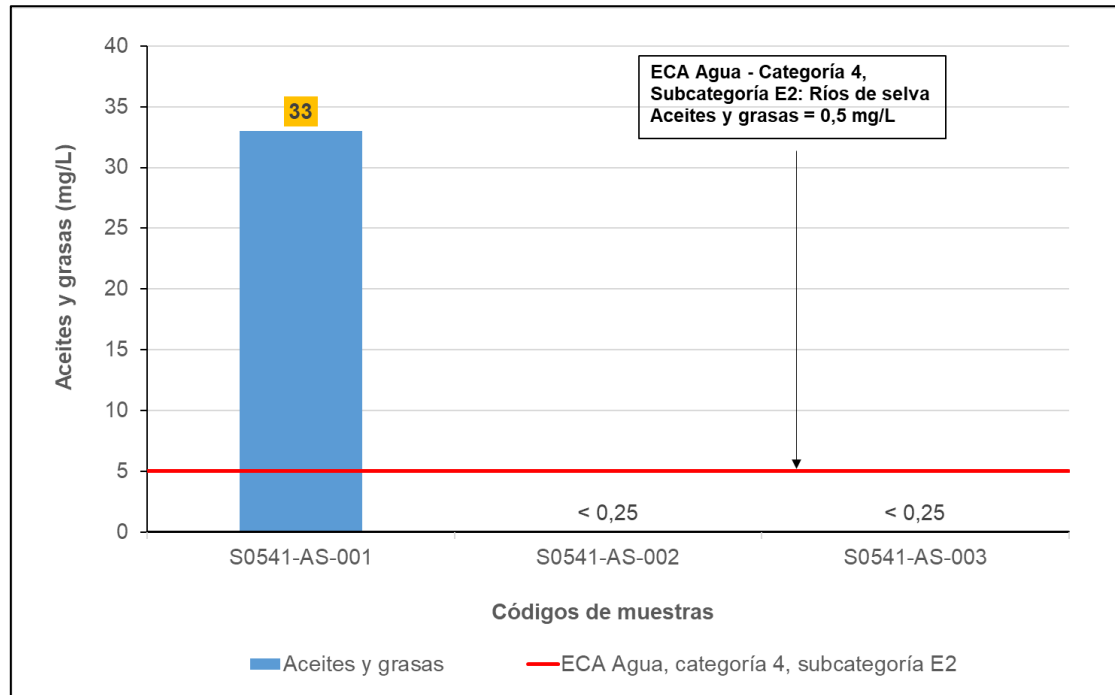
**Figura 8.6.** Resultados de aceites y grasas de las muestras de agua superficial en el sitio S0541

En la Figura 8.6 se presentan las concentraciones de aceites y grasas en las muestras de agua superficial tomadas en el tramo de la quebrada Huasaí que comprende el sitio S0541; de las 3 muestras tomadas, 1 muestra con código S0541-AS-001 supera los ECA para Agua, categoría 4: Conservación del ambiente acuático, subcategoría E2: Ríos de selva, según el Decreto Supremo N.º 004-2017-MINAM, para este parámetro.

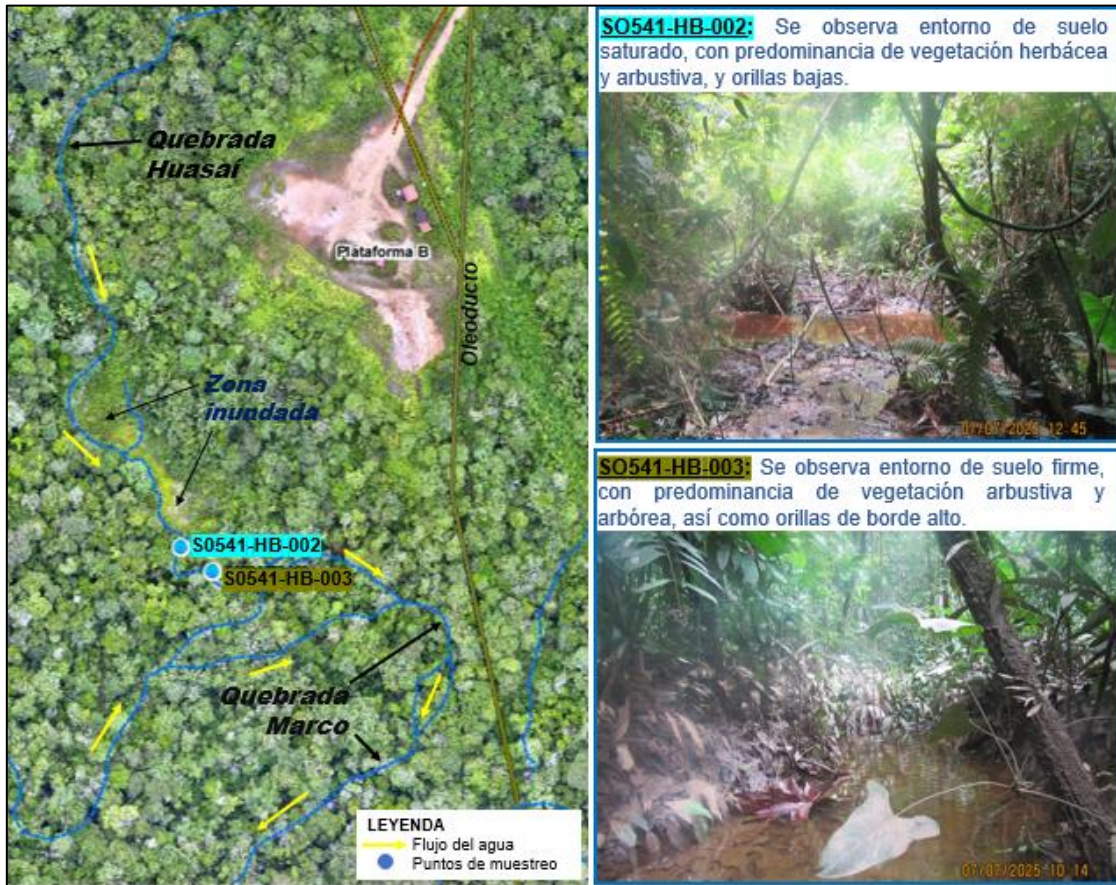
Figura 8.12. Puntos de muestreo de comunidades hidrobiológicas en el sitio S0541

La quebrada Huasaí corresponde a un ambiente lótico que presenta aparente naturalidad en orillas, fondo y cauce, así como conservación del bosque circundante, siendo su flujo continuo de noroeste a sureste y encontrándose rodeado por sectores de suelo inundado. Durante la evaluación, se registró un ancho promedio de 1,0 m – 2,0 m, una profundidad promedio de 0,2 m – 0,3 m y profundidad máxima de 0,5 m, así como aguas negras y transparencia total (Figura 8.12).

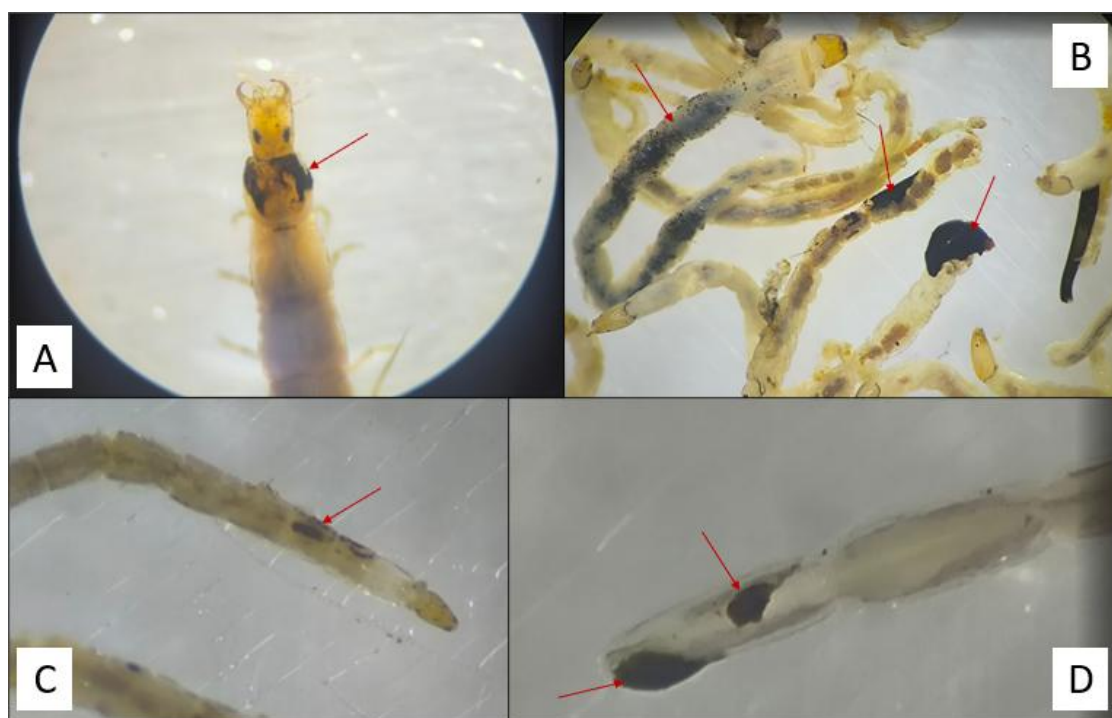
En el punto de muestreo S0541-HB-002 se observaron organismos de las familias Leptophlebiidae (*Ulmeritoides* sp.), Gyrinidae (*Dineutus* sp.), Chironomidae y Ceratopogonidae, con presencia de una sustancia negra y oleosa en la cutícula, ver figuras 8.17 y 8.18.

**Figura 8.18.** Análisis organoléptico externo en macroinvertebrados bentónicos. Se observan manchas negras y oleosas en la cutícula (flechas rojas) de organismos de las familias Gyrinidae (*Dineutus* sp.) (A), Chironomidae (B) y Ceratopogonidae (C, D)
