**INFORME N° 02 - 2014-OEFA/DE-SDCA-CIPASH**

ASUNTO : Identificación de pasivo ambiental del subsector hidrocarburos con código de Ficha OEFA F00382, ubicado en el Lote VII/VI (ex Lote VII), en el distrito de La Brea Negritos de la provincia Talara del departamento de Piura.

III. IDENTIFICACIÓN DE PASIVO AMBIENTAL DEL SUBSECTOR HIDROCARBUROS CON CÓDIGO DE FICHA OEFA F00382

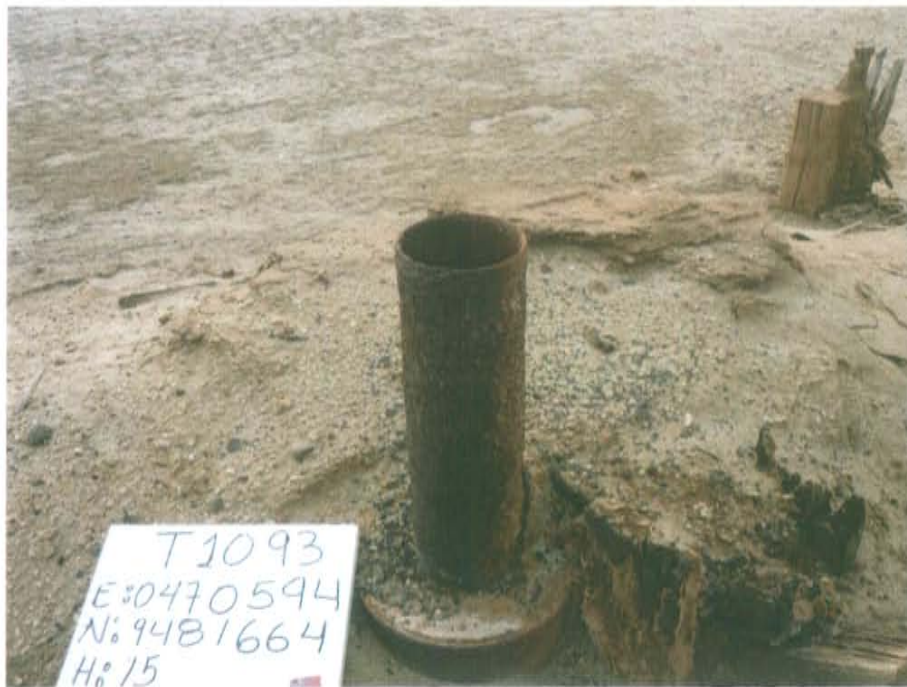
Fotografía N° 1. Pozo T1093, sin cabezal, con casing superficial cementado y casing de producción que emerge 0,65 m sobre el nivel del terreno.

14. Durante la evaluación in situ por el OEFA realizada el 02 de junio del 2013 se constató un pozo inactivo sobre un terreno no habilitado, el cual no contaba con acceso vehicular directo además no se observó cercos ni señalización. El pozo no posee cabezal y se observó un casing de superficie de 12 pulgadas de diámetro cementado y un casing de producción de 6 pulgadas de diámetro, éste último emergiendo 0,65m sobre el nivel de terreno, corroído y abierto son válvulas u otros elementos que garanticen el hermetismo

16. En ese sentido, de la revisión de los antecedentes, de la evaluación in situ y en gabinete se considera que el pozo se encuentra mal abandonado, toda vez que no se encuentra herméticamente cerrado ni en condiciones seguras para el abandono; asimismo, presenta intervalos abiertos y no cuenta con tapón de abandono (FICHA PERUPETRO), conforme se establece en el Artículo 2° y 194° del Decreto Supremo N° 032-2004-EM - Reglamento de las Actividades de Exploración y Explotación de Hidrocarburos⁶. Además de presentar suelo contaminado con hidrocarburos en el área circundante al pozo

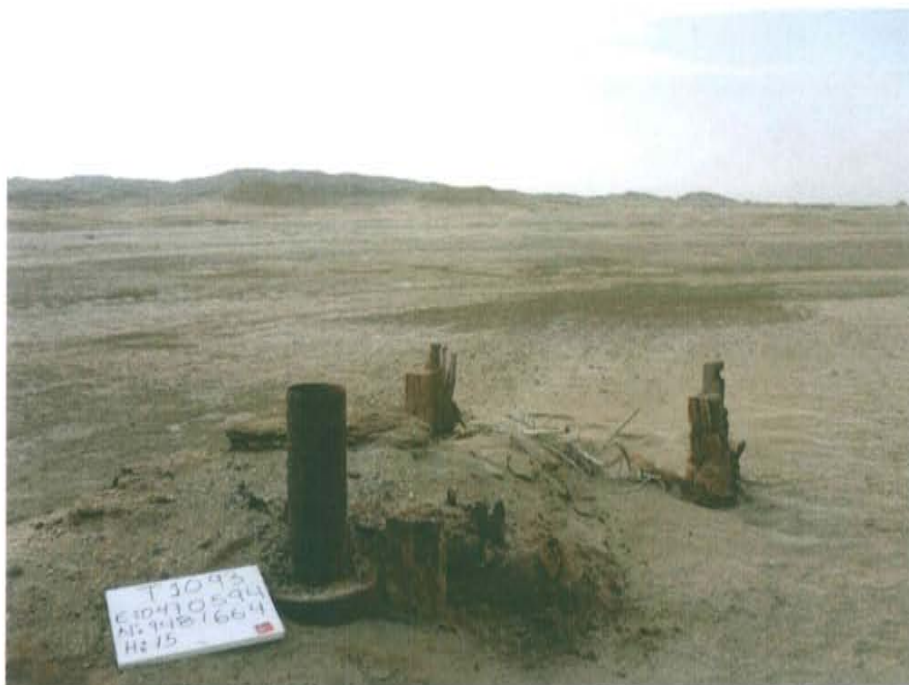
Fotografía N° 2. Zona evaluada presenta una geofoma plana, emplazada en una superficie con escasa vegetación. Cubierto por arenas eólicas.

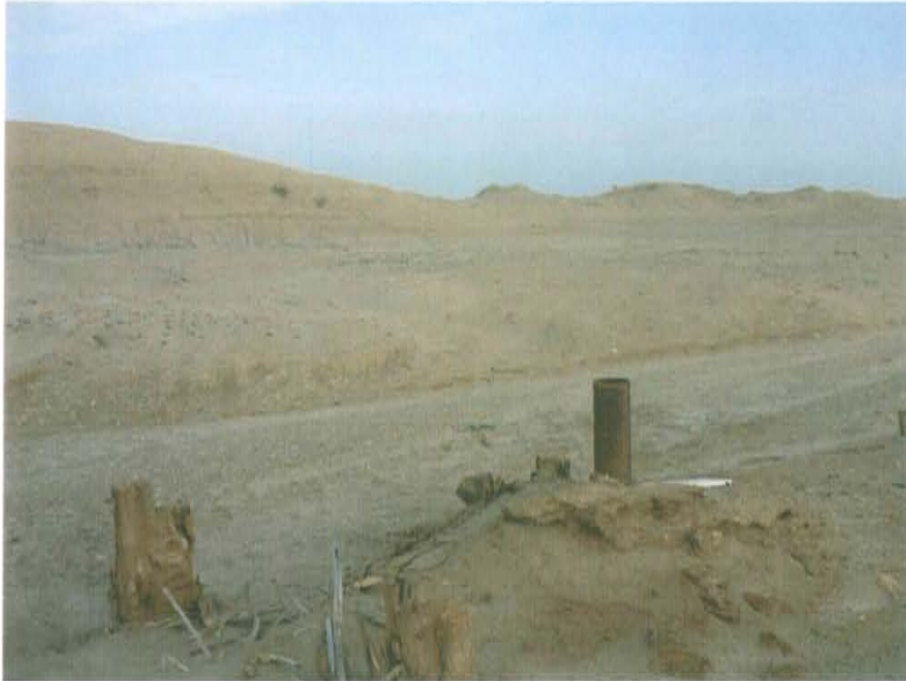
Fotografía N° 3. El área donde se ubica el pozo T1093 no presenta terraplén ni acceso vehicular

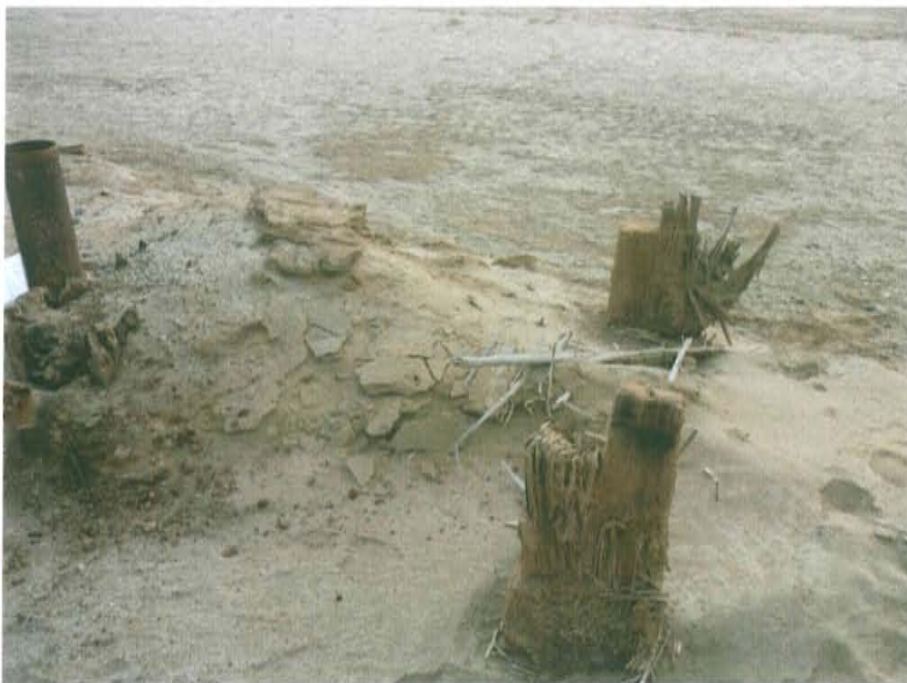
Fotografía N° 4. Se observan suelos con hidrocarburos dispuestos como pequeños montículos alrededor del pozo

20. Los resultados obtenidos del análisis en laboratorio evidencian la presencia de suelo contaminado con hidrocarburos, dado que las concentraciones correspondientes a la Fracción de hidrocarburos F2 y Fracción de hidrocarburos F3 superan el ECA para suelo de uso agrícola.
21. A continuación se realiza la estimación del nivel de riesgo en función del parámetro Fracción de hidrocarburos F2 de la muestra F00382-SU02, debido a que presentó el valor más alto en la valoración (% que supera el ECA) entre el resto de parámetros considerados para la evaluación.

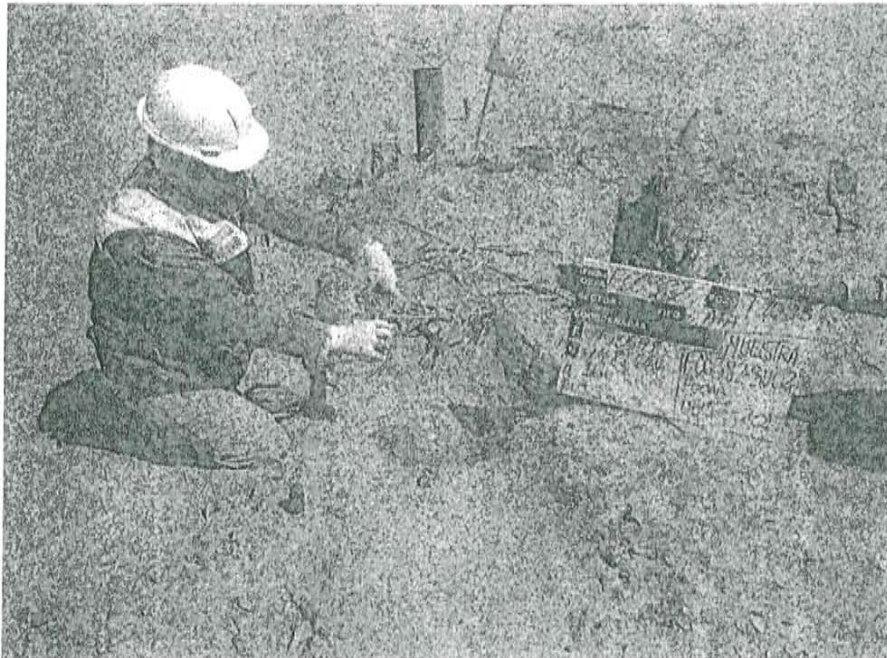
Fotografía N° 2. Toma de muestra de suelo en el punto F00382-SU02, ubicado a 2,30 m aproximadamente del Pozo T1093

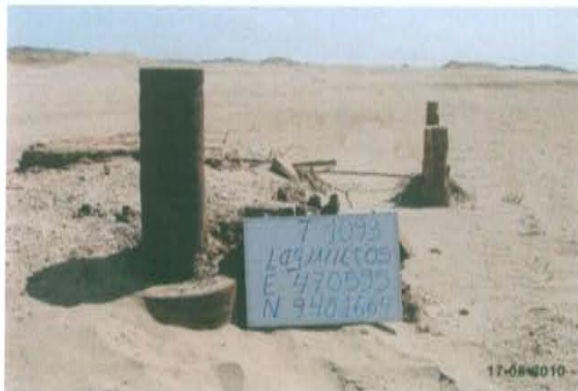
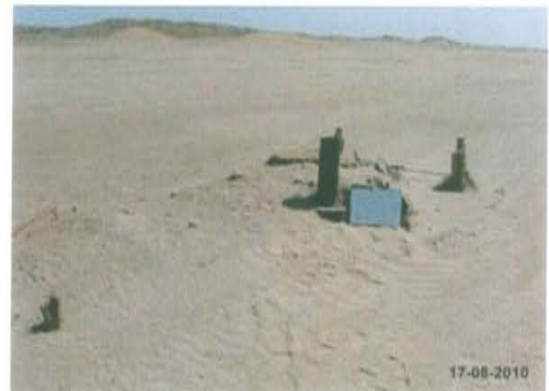
3. REGISTRO FOTOGRÁFICO

Descripción de los Componentes existentes del Pozo: El pozo cuenta con 2 casing de superficie corroído, el "hueco del raton" esta cementado, sin plataforma.

Inadecuado abandono del pozo
