INFORME N° 464 -2012/OEFA-DE

ASUNTO : Evaluación de Línea de Base de Disposición Final inadecuada de Residuos Sólidos en el Distrito de Santa María del Mar que servirán de insumo para las actividades de Supervisión a Entidades Públicas de la Dirección de Supervisión del OEFA

FECHA : San Isidro, 18 SET. 2012

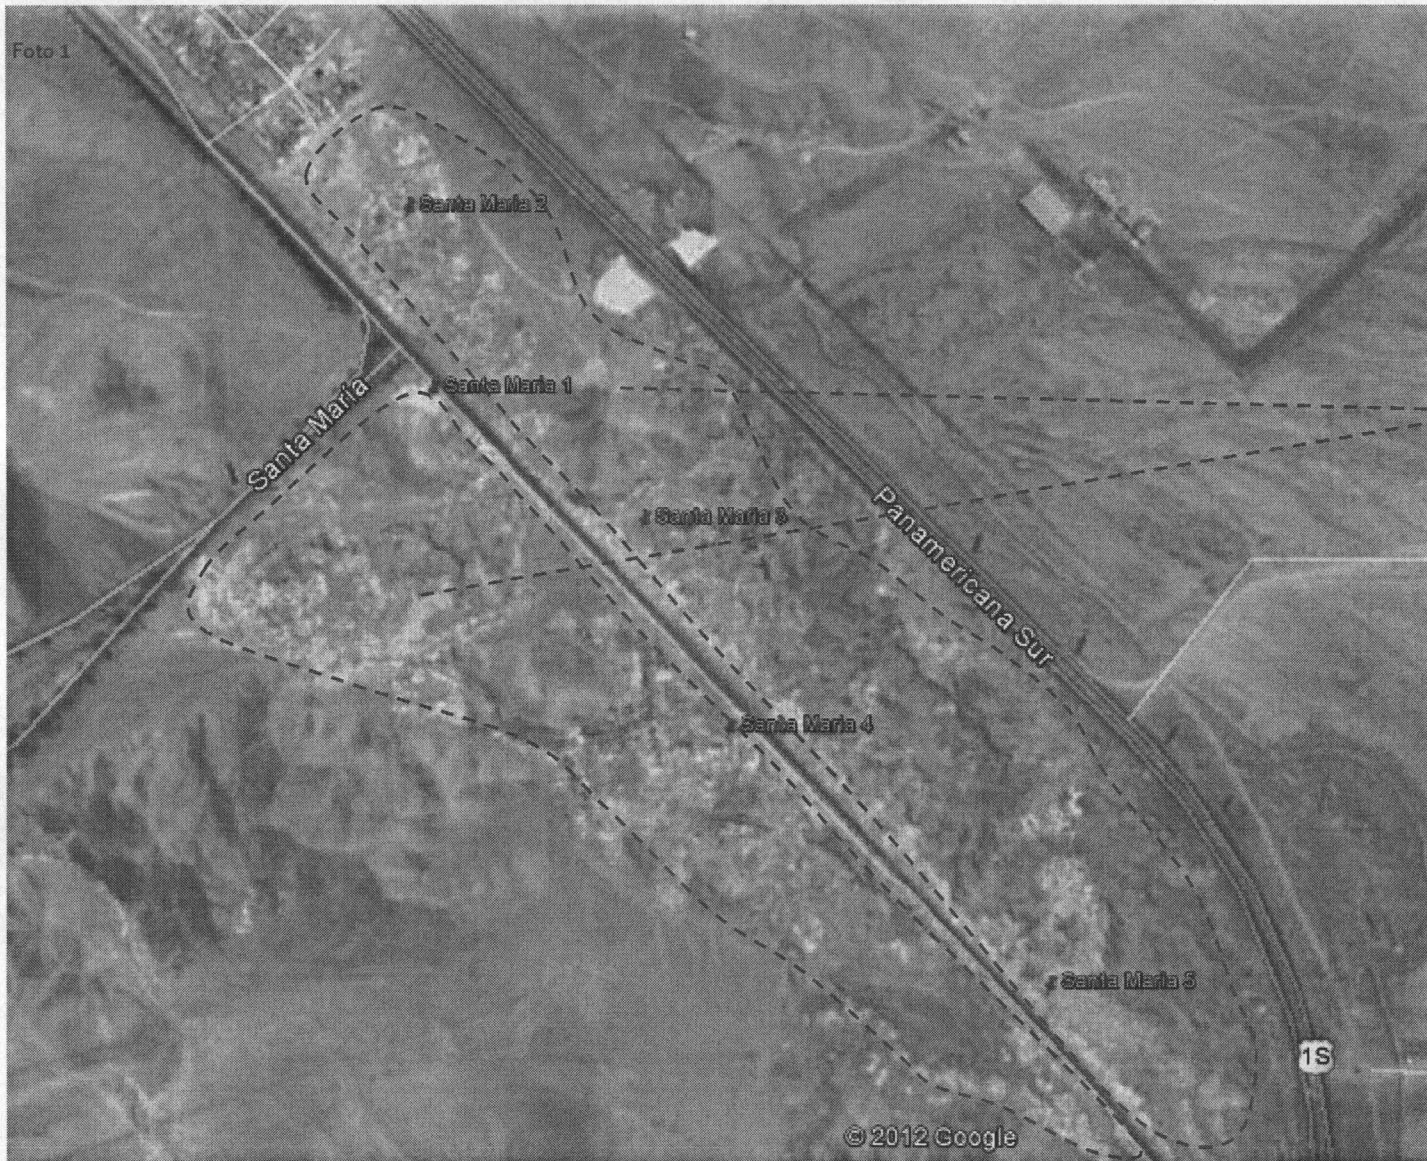
Zona de delimitación del botadero identificado

Fotografía N° 1. Imagen satelital de los puntos constatados en el Botadero de residuos en los alrededores de la Carretera Panamericana Sur, altura del km 53 y 54 (cerca al ingreso por la antigua panamericana sur al balneario de Santa María del Mar. De acuerdo a la georeferenciación en Coordenadas UTM WGS 84 del cuadro N° 1

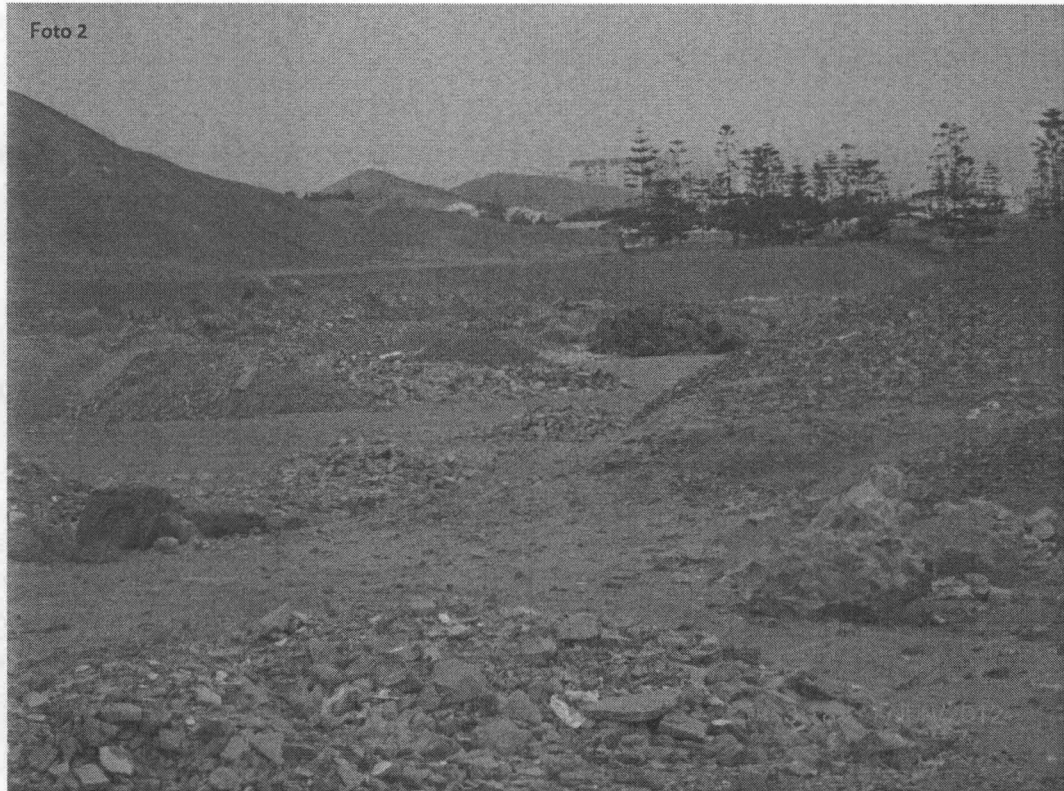
- a) **Ubicación.-** Se observó en los alrededores de la Carretera Panamericana Sur, altura del km 53 y 54 cerca al ingreso por la Antigua Panamericana Sur, al balneario de Santa María del Mar, según georeferenciación del cuadro N° 1, un gigantesco botadero de residuos de construcción mezclados con residuos domésticos, en un área aproximada de 15 Hectáreas.
- b) **Descripción.-** En toda la zona identificada se encuentran diseminados grandes montículos de residuos de construcción, con zonas de quema de basura y presencia de residuos industriales, la mayor proporción del botadero se ubica hacia el lado Sur Oeste llegando hasta los bordes de los cerros, donde existen caminos de tipo trochas que sirven de acceso para el ingreso de vehículos cargados de residuos. Parte de este terreno presenta un cerco con alambres de púa.

El botadero se extiende hacia el Lado Este, de la Antigua Carretera Panamericana Sur, todos los bordes a lo largo de este trayecto se encuentran diseminados de residuos sólidos domésticos y de construcción y son utilizados por los recicladores con triciclos.

Fotografía N° 2. Vista panorámica de la magnitud del botadero de residuos, a la altura del Km 53 y 54 de la Panamericana Sur, (cerca al ingreso por la antigua Carretera Panamericana Sur al balneario de Santa María del Mar). Coordenadas UTM WGS 84 (18L 0308303E 8629186N)

2. Se constató en los alrededores de la Carretera Panamericana Sur, altura del km 53 y 54 cerca al ingreso por la Antigua Carretera Panamericana Sur, al balneario de Santa María del Mar, según georeferenciación del cuadro N° 1, un gigantesco botadero de residuos de construcción mezclados con residuos domésticos, en un área aproximada de 15 Hectáreas, donde se encuentran diseminados grandes montículos de residuos, con zonas de quema de basura, existencia de residuos industriales, generación de olores y presencia de vectores. La mayor proporción del botadero se ubica hacia el lado Sur Oeste llegando hasta los bordes de los cerros colindantes, parte de estos terrenos cuentan con cerco perimétrico con alambres de púa, sin embargo existen caminos tipo trochas que sirven de acceso para el ingreso de vehículos cargados de residuos. Ver fotografías N° 1, 2, 3, 4, 5 6a, 6b, 7a, 7b,hasta16a y 16b.

2. Para evitar el arrojado, quema de basura y continuar impactando el ecosistema identificado en el distrito de Santa María del Mar. Se recomienda que el municipio de Santa María del Mar exija a los dueños de las parcelas privadas que sirven de botaderos de residuos, para que construyan u optimicen sus cercos perimétricos evitando de esta forma el fácil acceso de vehículos para el arrojado de residuos. Otra alternativa es implementar sistemas de vigilancia o seguridad que controlen o eviten la informalidad de los sectores productivos y domésticos como el arrojado de residuos en la zona identificada.

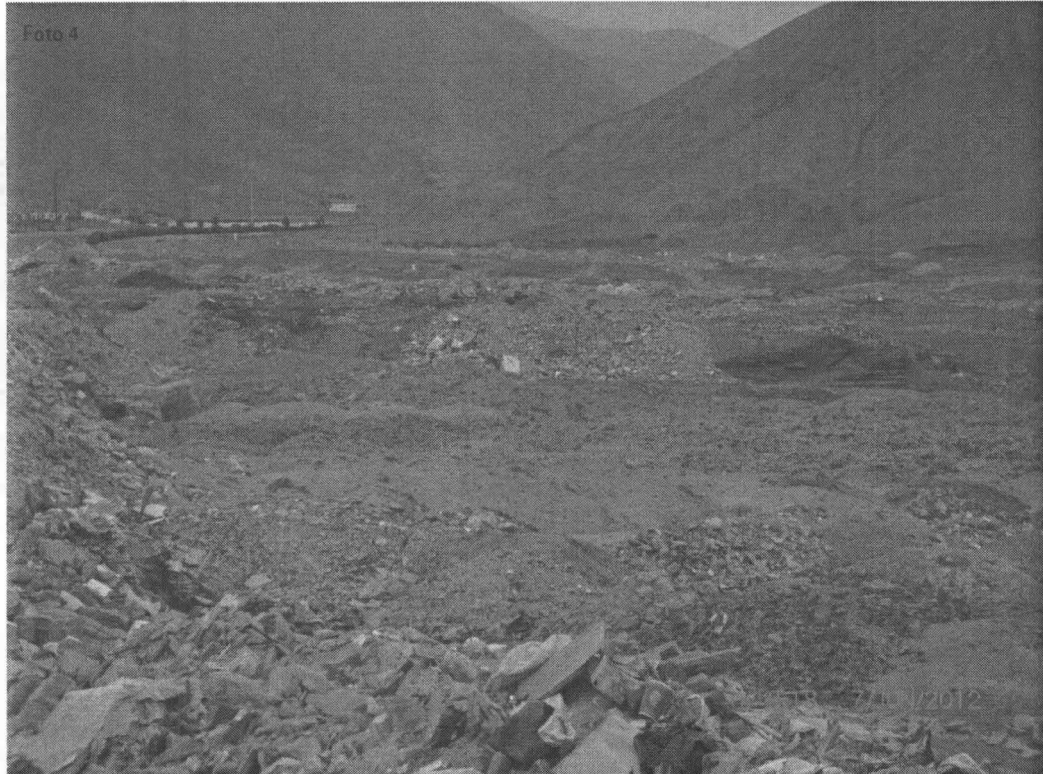
Fotografía N° 4. Vista panorámica de la magnitud del botadero de residuos, a la altura del Km 53 y 54 de la Panamericana Sur, (cerca al ingreso por la antigua Carretera Panamericana Sur al balneario de Santa María del Mar). Coordenadas UTM WGS 84 (18L 0308279E 8629335N)

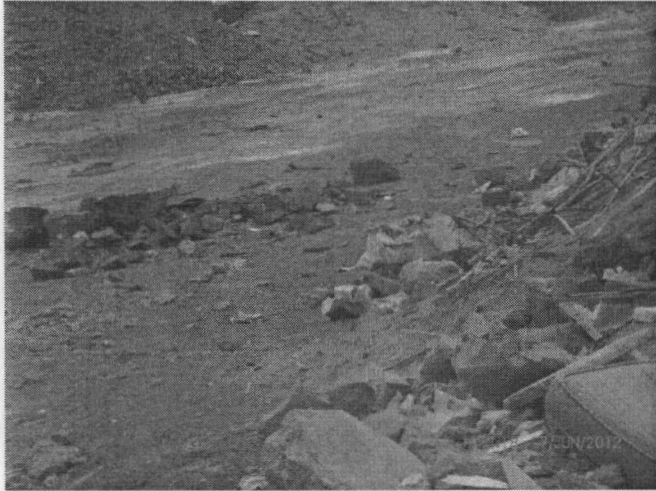
Fotografías N° 6a y 6b. Evidencia de acumulación de residuos diseminados en los alrededores de la Carretera Antigua Panamericana Sur, cerca al Ingreso del Balneario de Santa María del Mar. Coordenadas UTM WGS 84 (18L 0308279E 8629335N)

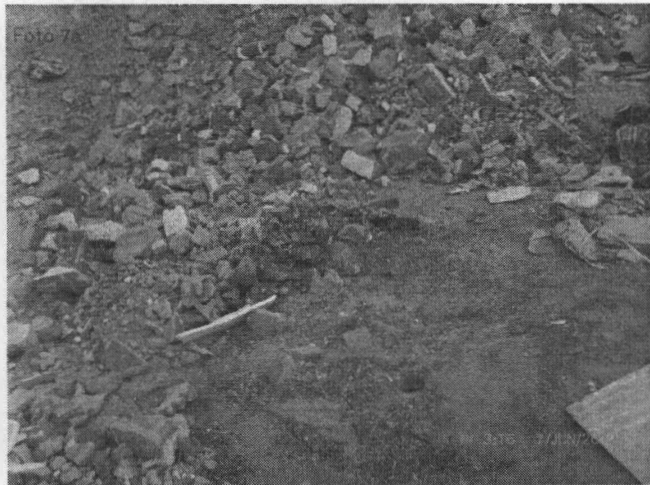
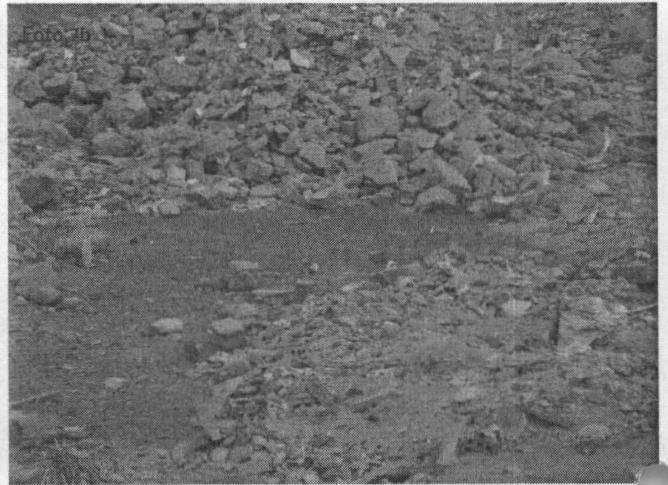
Fotografías N° 7a y 7b. Evidencia de acumulación de residuos de construcción diseminados en los alrededores de la Carretera Antigua Panamericana Sur, cerca al Ingreso del Balneario de Santa María del Mar. Coordenadas UTM WGS 84 (18L 0308303E 8629186N)

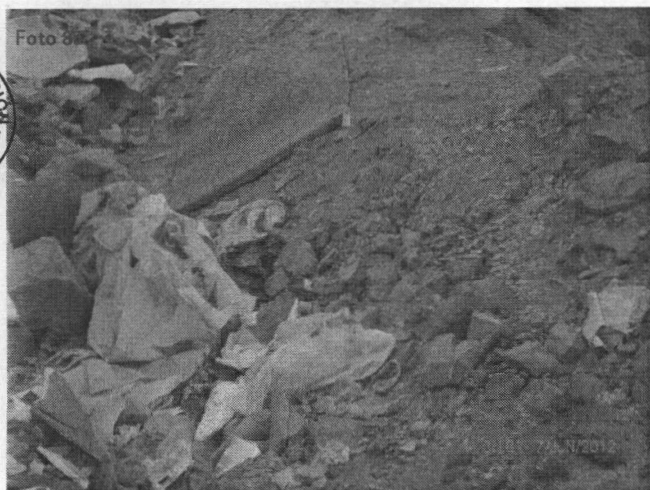
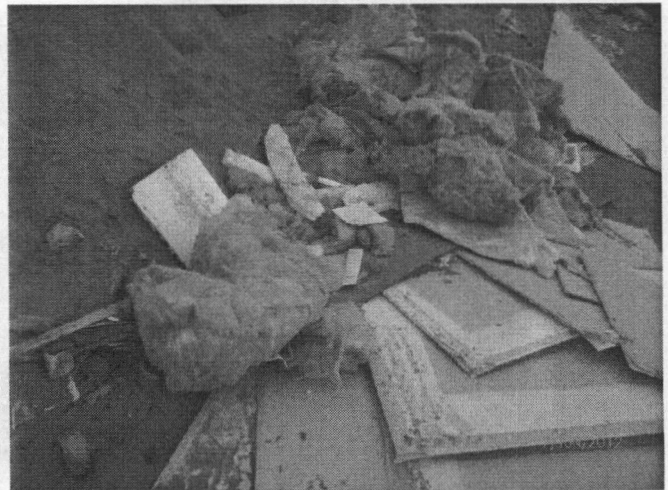
Fotografías N° 8a y 8b. Evidencia de acumulación de residuos industriales diseminados en los alrededores de la Carretera Antigua Panamericana Sur, cerca al Ingreso del Balneario de Santa María del Mar. Coordenadas UTM WGS 84 (18L 0308479E 8629082N)

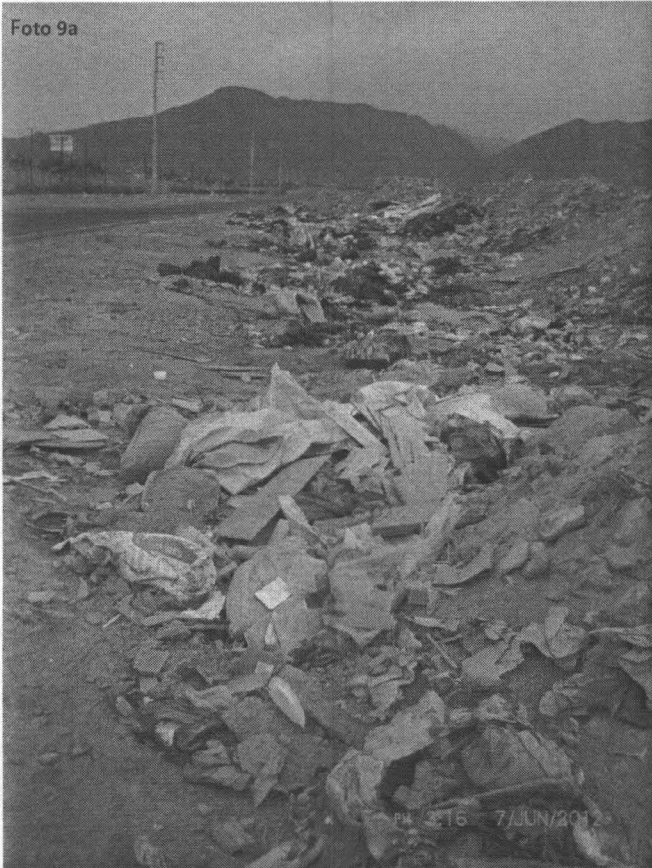
Foto 9a

Fotografías N° 9a y 9b. Evidencia de acumulación de residuos diversos diseminados en los alrededores de la Carretera Antigua Panamericana Sur, cerca al Ingreso del Balneario de Santa María del Mar. Coordenadas UTM WGS 84 (18L 0308303E 8629186N)

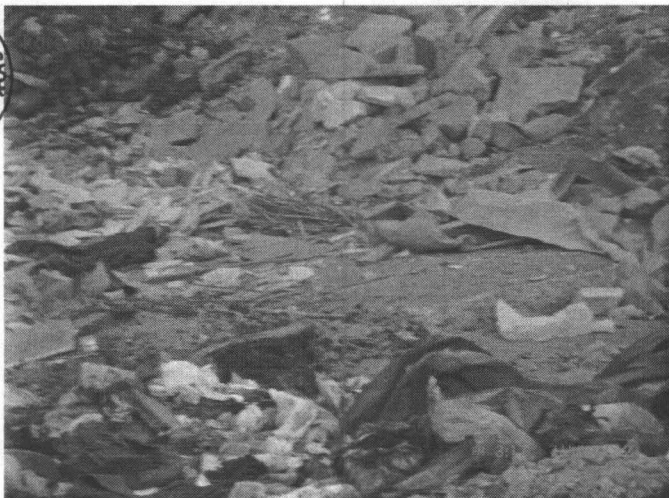
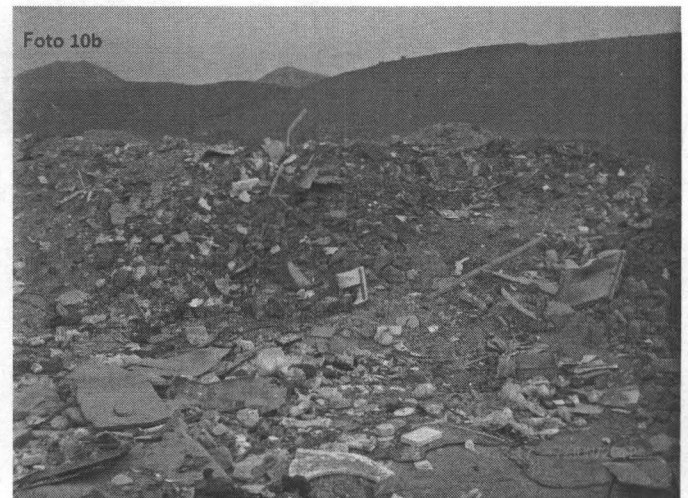
Fotografías N° 10a y 10b. Evidencia de acumulación de residuos industriales diversos diseminados en el interior del botadero, ubicado cerca al Ingreso del Balneario de Santa María del Mar. Coordenadas UTM WGS 84 (18L 0308551E 8628915N)

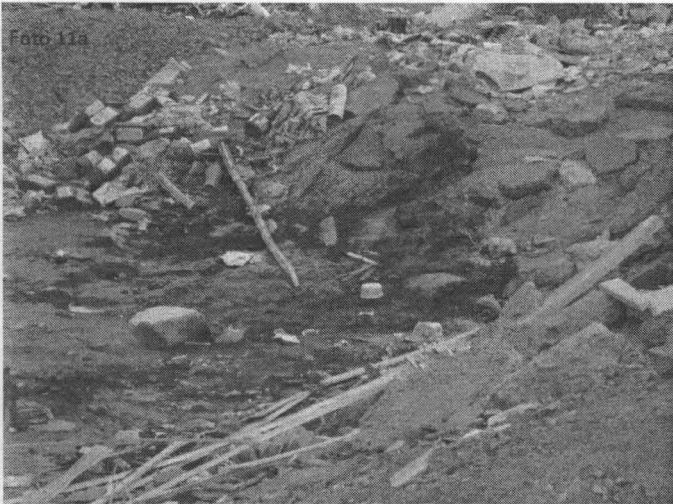
Fotografías N° 11a y 11b. Evidencia de zonas destinadas a la quema de basura en el interior del botadero, ubicado cerca al Ingreso del Balneario de Santa María del Mar. Coordenadas UTM WGS 84 (18L 0308303E 8629186N)

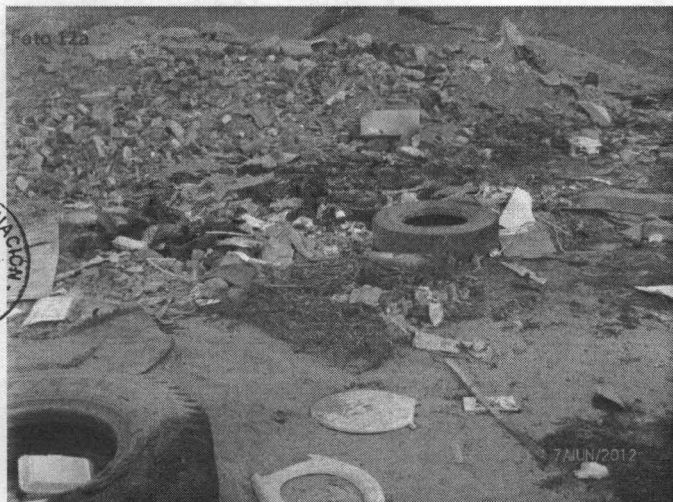
Fotografías N° 12a y 12b. Evidencia de zonas destinadas a la quema de basura en el interior del botadero, ubicado cerca al Ingreso del Balneario de Santa María del Mar. Coordenadas UTM WGS 84 (18L 0308551E 8628915N)

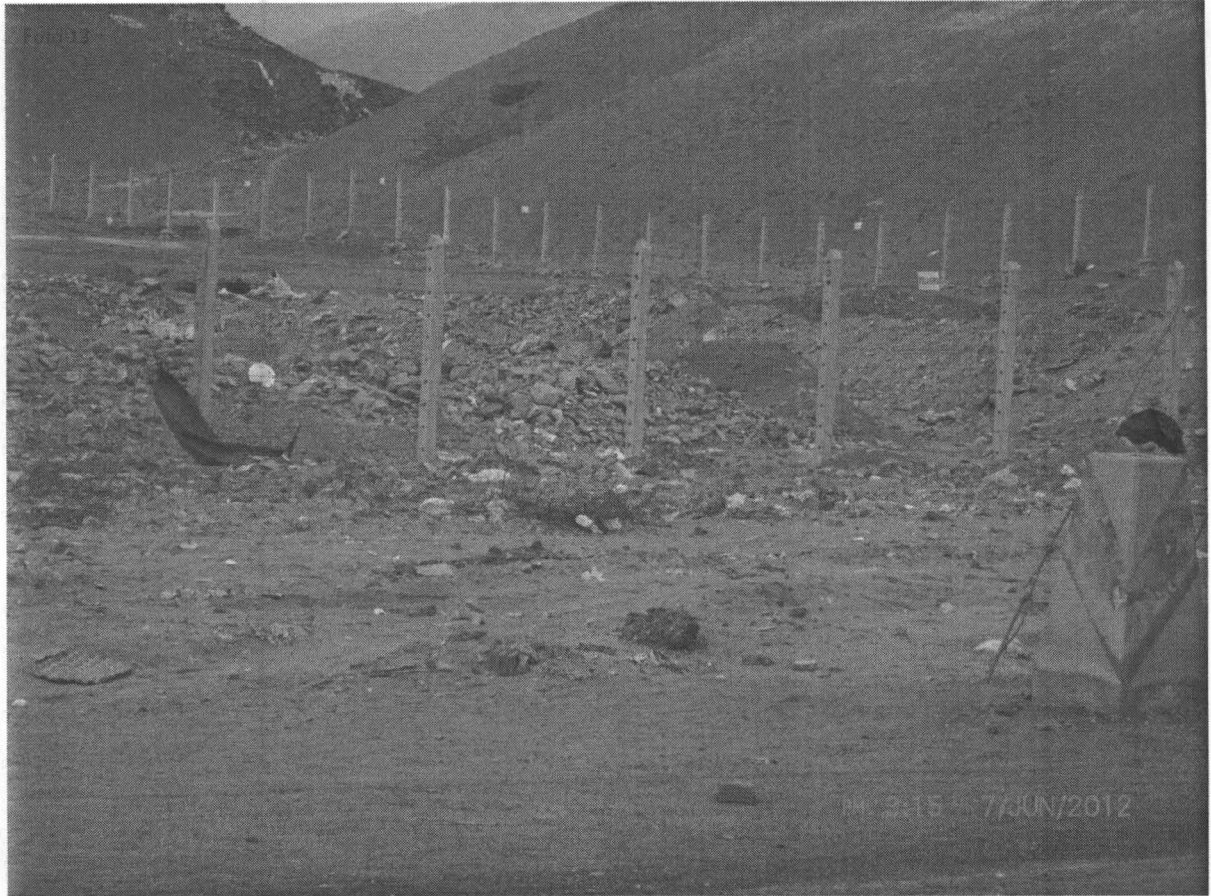
Fotografía N° 13. Evidencia de zonas de botadero con cerco perimétrico, en el lado Sur Oeste del botadero identificado, existen caminos y trochas en su interior para el ingreso de camiones y volquetes con residuos. Coordenadas UTM WGS 84 (18L 0308551E 8628915N)

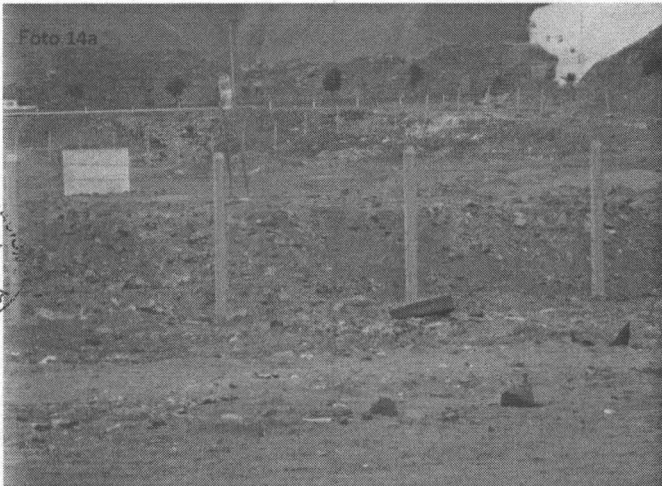
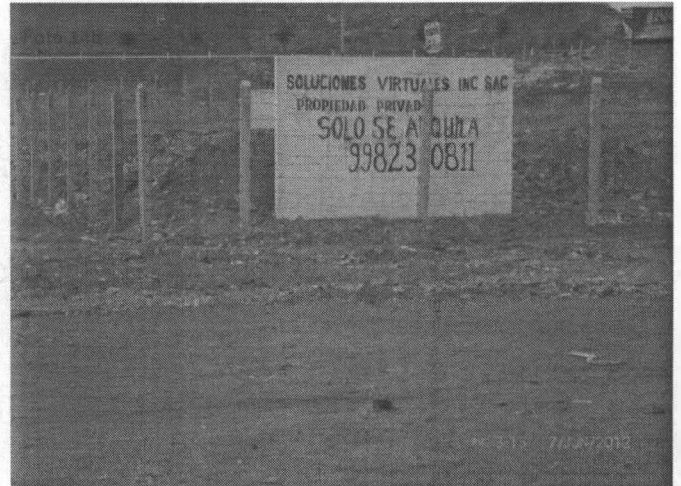
Fotografías N° 14a y 14b. Evidencia de zonas de botadero con cerco perimétrico, en el lado Sur Oeste del botadero identificado, existen caminos y trochas en su interior para el ingreso de camiones y volquetes con residuos. Coordenadas UTM WGS 84 (18L 0308551E 8628915N)

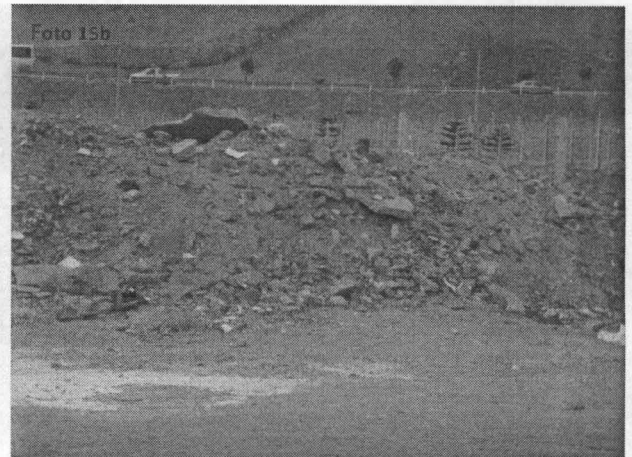
Fotografías N° 15a y 15b. Evidencia de zonas de botadero con cerco perimétrico, en el lado Sur Oeste del botadero identificado, existen caminos y trochas en su interior para el ingreso de camiones y volquetes con residuos. Coordenadas UTM WGS 84 (18L 0308811E 8628716N)

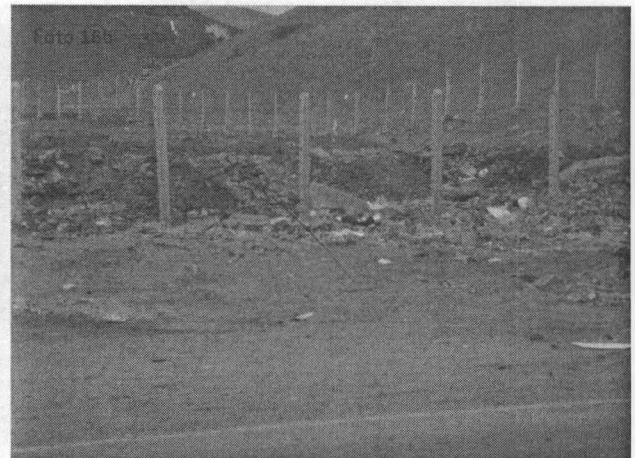
Fotografías N° 16a y 16b. Evidencia de zonas de botadero con cerco perimétrico, en el lado Sur Oeste del botadero identificado, existen caminos y trochas en su interior para el ingreso de camiones y volquetes con residuos. Coordenadas UTM WGS 84 (18L 0308551E 8628916N)

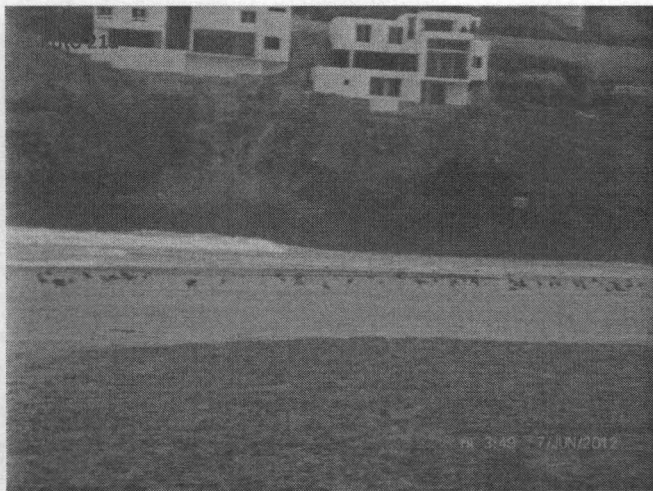
Fotografías N° 21a y 21b. Vista panorámica del Lado Sur de las zonas de playa del Balneario de Santa María del Mar. Lucen bastante impio de residuos sólidos. Coordenadas UTM WGS 84 (18L 0308551E 8628915N)

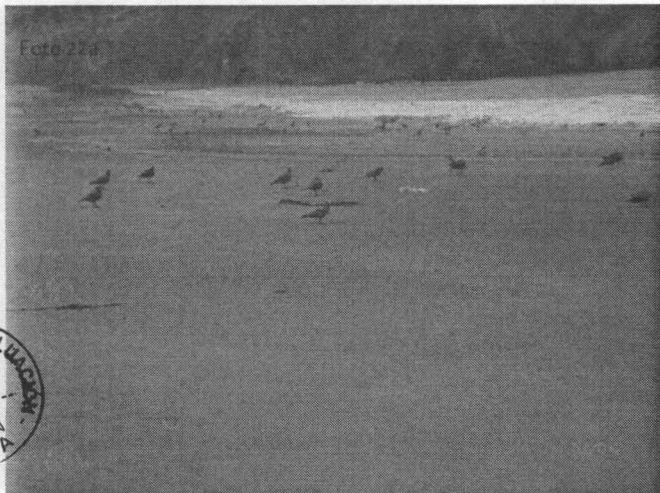
Fotografías N° 22a y 22b. Vista panorámica del Lado Norte de las zonas de playa del Balneario de Santa María del Mar. Lucen bastante impio de residuos sólidos. Coordenadas UTM WGS 84 (18L 0308551E 8628915N)

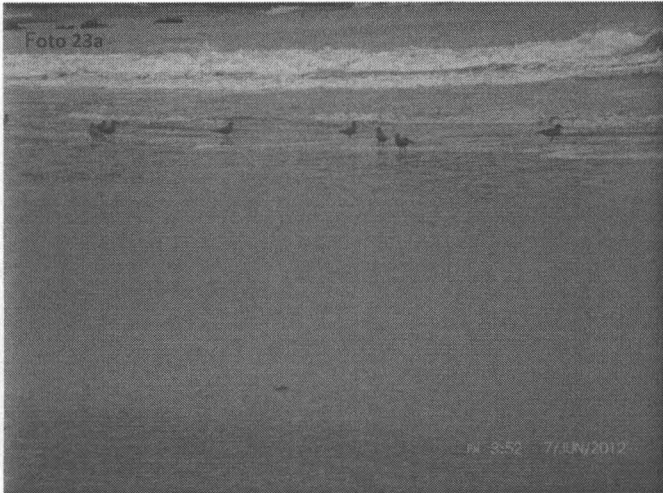
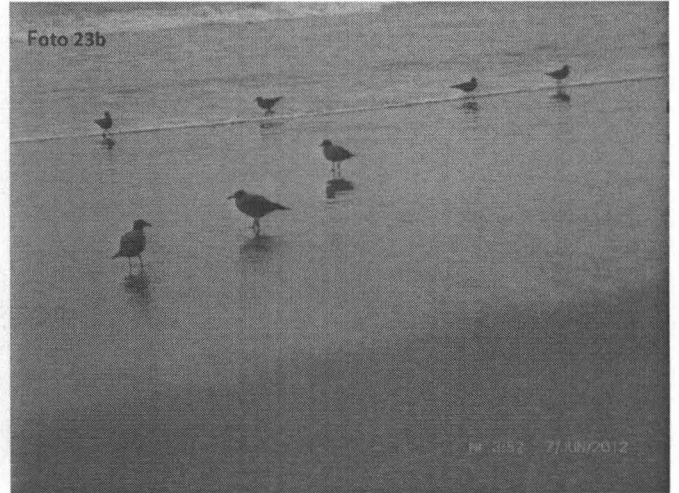
Fotografías N° 23a y 23b. Vista panorámica de la Parte Central de las zonas de playa del Balneario de Santa María del Mar. Lucen bastante impio de residuos sólidos. Coordenadas UTM WGS 84 (18L 0308551E 8628915N)
