**INFORME N° 0350 - 2015-OEFA/DE-SDCA-CIPASH**

**ASUNTO** : Identificación de pasivo ambiental del subsector hidrocarburos con código de Ficha OEFA F02149, ubicado en el Lote VII/VI (ex Lote VII), en el distrito La Brea de la provincia Talara del departamento de Piura.

**FECHA** : San Isidro, 27 FEB. 2015

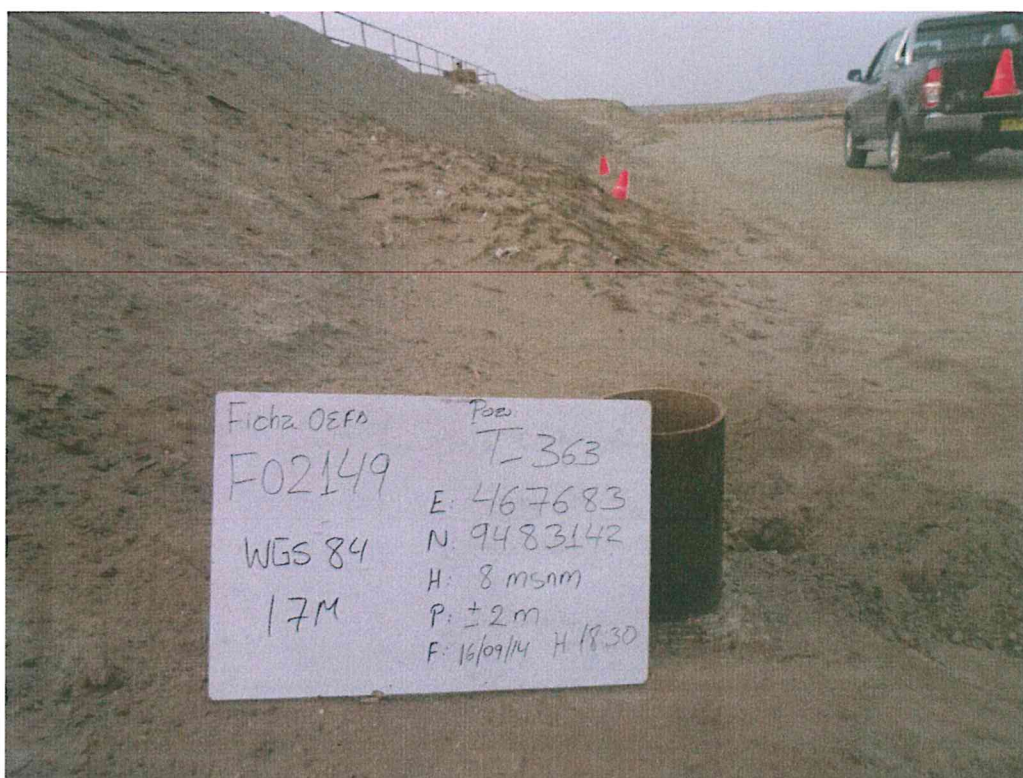
16. En ese sentido, de la revisión de los antecedentes y las observaciones en campo se considera que el pozo se encuentra mal abandonado, toda vez que no se encuentra herméticamente cerrado ni en condiciones seguras para el abandono, conforme se establece en el Decreto Supremo N° 032-2004-EM - Reglamento de las Actividades de Exploración y Explotación de Hidrocarburos<sup>6</sup>.

Fotografía N° 1. Se observa casing corroído, que se encuentra abierto al ambiente.

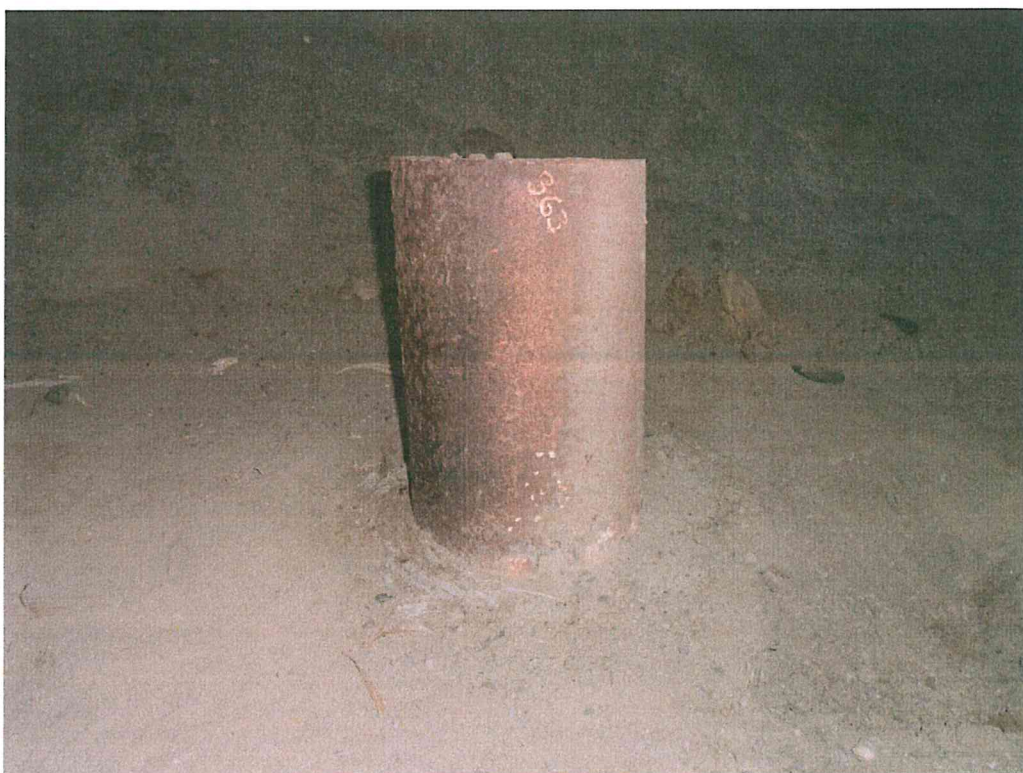
Fotografía N° 2. Se observa que está escrito el código del pozo en el casing (Pozo T\_363) y se encontró a 20 m de las coordenadas proporcionadas por OSINERGMIN.

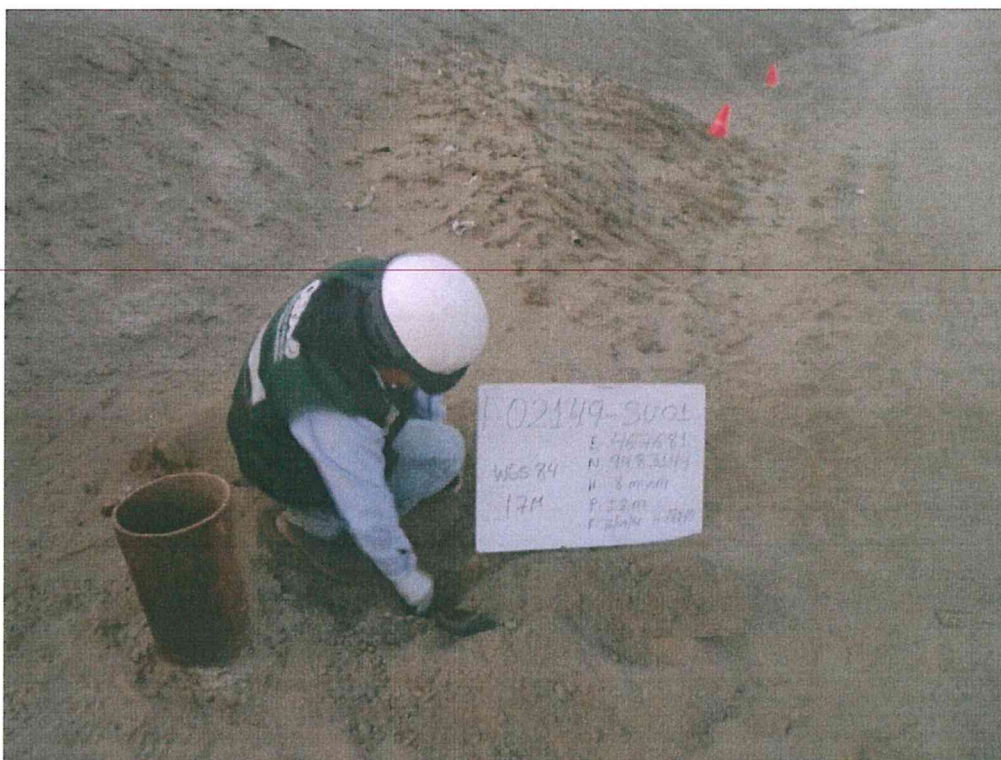
Fotografía N° 3. Toma de muestra de suelo en el punto F02149-SU01, ubicado a 0,5 m aproximadamente, al este del Pozo T\_363.

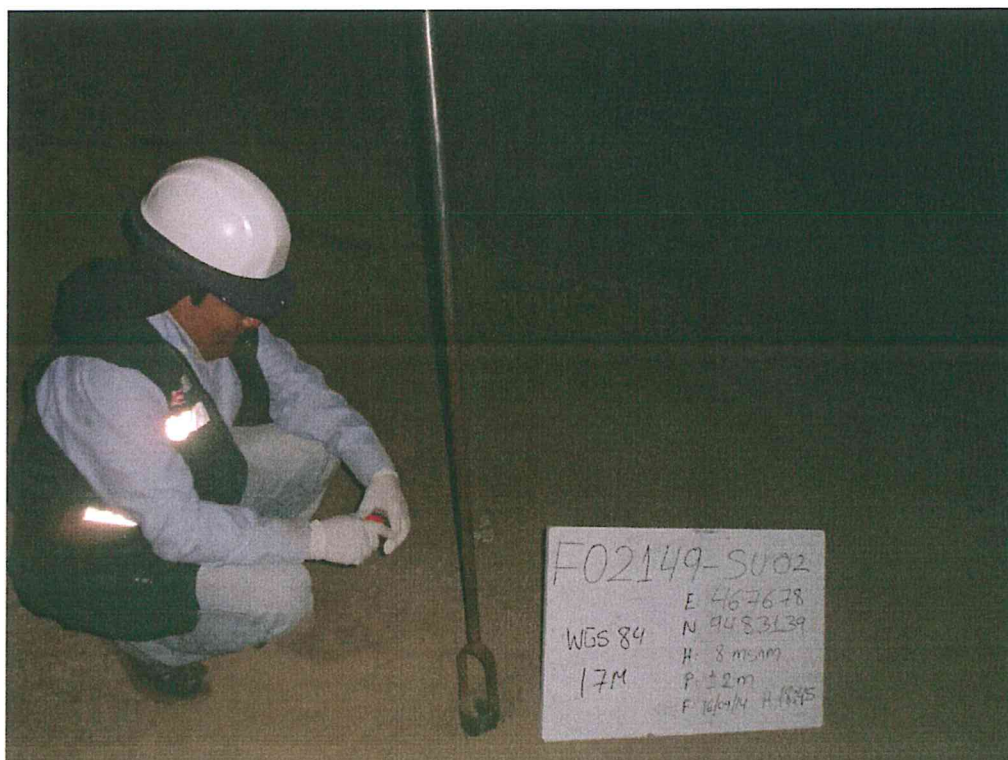
Fotografía N° 4. Toma de muestra de suelo en el punto F02149-SU02, ubicado a 3 m aproximadamente, al sur del Pozo T\_363.

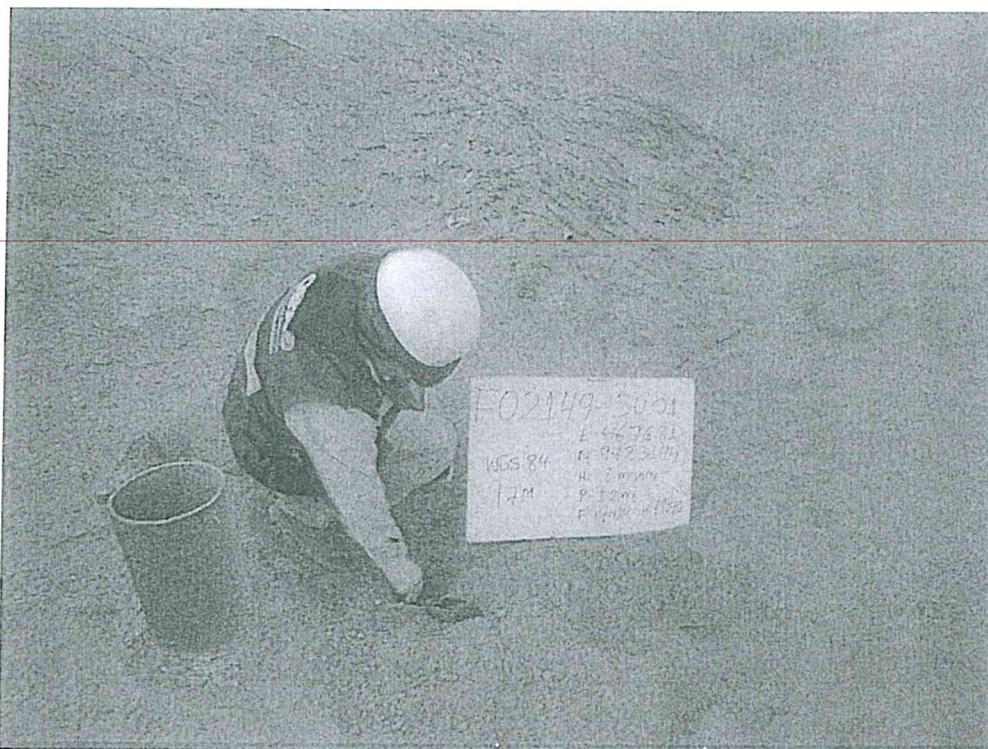
Fotografía N° 1. Toma de muestra de suelo en el punto F02149-SU01, ubicado a 0,5 m aproximadamente, al este del Pozo T\_363.

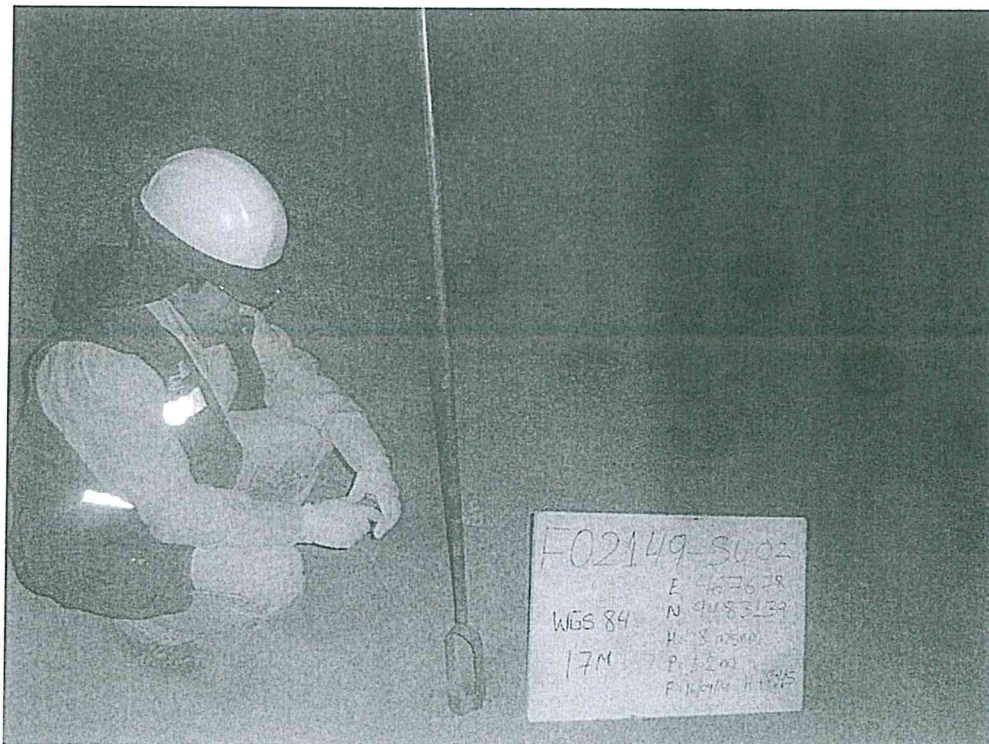
Fotografía N° 2. Toma de muestra de suelo en el punto F02149-SU02, ubicado a 3 m aproximadamente, al sur del Pozo T\_363.

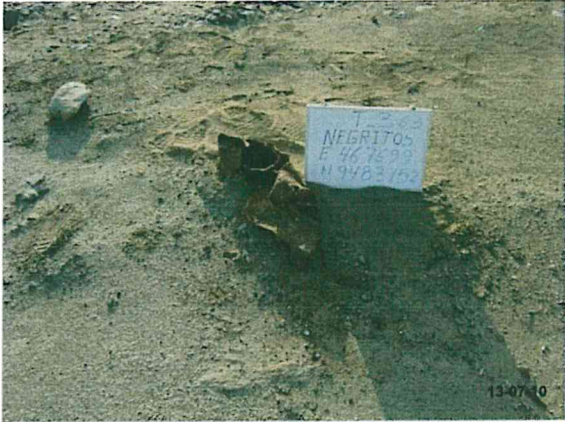
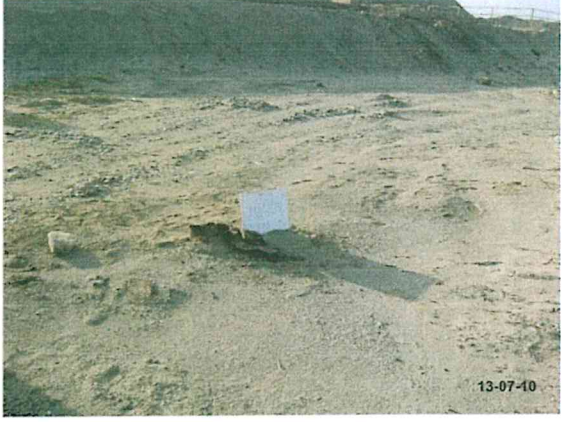
| <p> <i>Estado del Pozo: ATA</i><br/> <i>Descripción de los Componentes existentes del Pozo: El pozo cuenta con 2 casing de superficie y producción, sin plataforma.</i><br/> <i>Aspectos Ambientales: No presenta Flora.</i><br/> <i>Contaminación Ambiental Por: Derrame de hidrocarburos (Suelo Impregnados de Hidrocarburo en una área aproximada de 2 m2).</i><br/> <i>Descripción de referencias y/o acceso al Pozo: Referencia en el interior del área de depósito de residuos de la empresa SAVIA, con acceso.</i><br/> <i>Descripción del Aspecto Social: No se visualizó Indicios de presencia de pobladores para extracción de Hidrocarburo.</i> </p> | | | |
| <i>Inadecuado abandono del pozo</i> | | | |
