**Tribunal de Fiscalización Ambiental  
Sala Especializada en Minería, Energía,  
Actividades Productivas e Infraestructura y Servicios**

**RESOLUCIÓN N° 363-2025-OEFA/TFA-SE**

**ADMINISTRADO** : BRUNNER BIENESTAR ECOLÓGICO S. A. C.

**SECTOR** : RESIDUOS SÓLIDOS

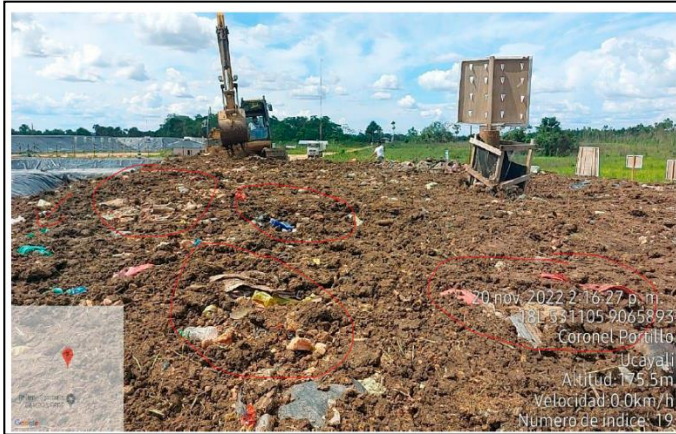
Obligación	Análisis TFA
Realizar operaciones de esparcido, compactación y cobertura en el 70% del área de la celda de seguridad 1 para <b>residuos sólidos no peligrosos industriales</b>	<p>El administrado remitió 8 fotografías fechadas y georreferenciadas de las cuales se advierte lo siguiente:</p> <ul style="list-style-type: none"> <li>En las 2 fotografías del 20 de noviembre de 2022, si bien se visualiza maquinaria realizando trabajo de compactación y esparcido, también se advierte la presencia de residuos sólidos expuestos; por lo que no se puede acreditar que el coberturado haya alcanzado un espesor de 0,2 m conforme a lo requerido, considerando también que, a través de ambas fotografías no se logra visualizar la totalidad de la celda de seguridad 1.</li> </ul> <p style="text-align: right;"><i>Fotografía del 20 de noviembre de 2022</i></p>

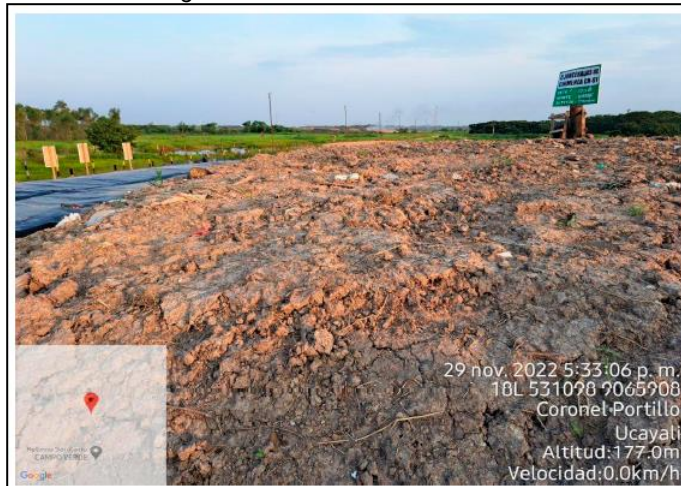
*Fotografía del 29 de noviembre de 2022*

- Del mismo modo, a través de las 2 fotografías del 29 de noviembre de 2022, tampoco se visualiza la totalidad del área de la celda de seguridad 1, así como no se puede acreditar que el coberturado haya alcanzado los 0,2 metros solicitados, conforme se aprecia a continuación:

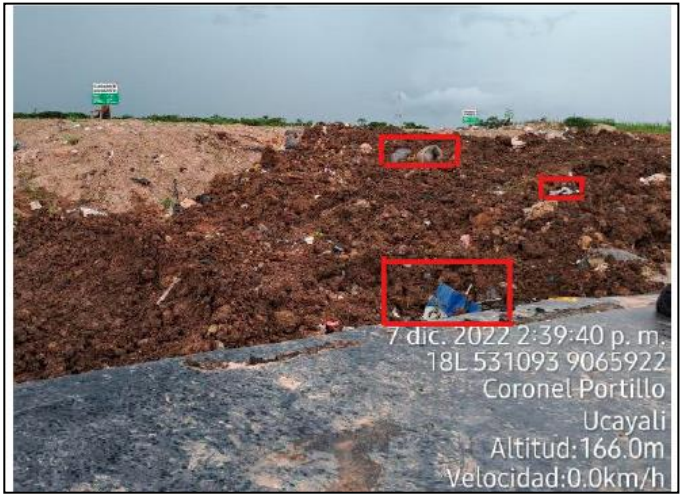
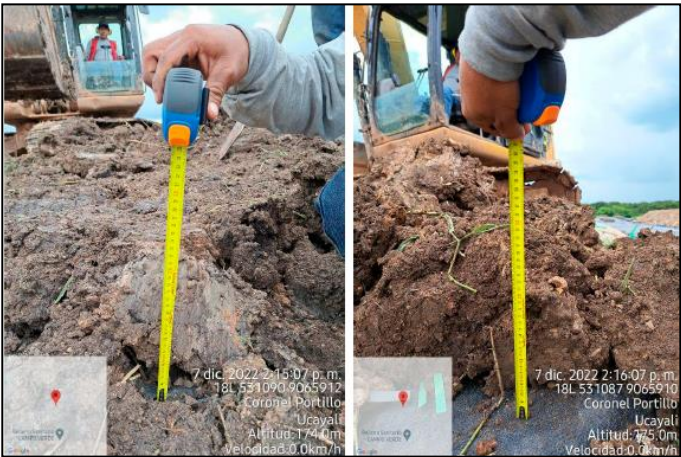
*Fotografías del 7 de diciembre de 2022*

- En esa misma línea, de la revisión de otras 3 fotografías, fechadas y georreferenciadas, que corresponden al 7 de diciembre de 2022, tampoco se logra visualizar la totalidad de la celda de seguridad. Al respecto, si bien se remite 1 fotografía con el espesor del coberturado, este Colegiado tampoco puede acreditar que ello se replique en toda la celda de seguridad 1, ello considerando que se sigue visualizando residuos sólidos expuestos, tal como se aprecia a continuación:

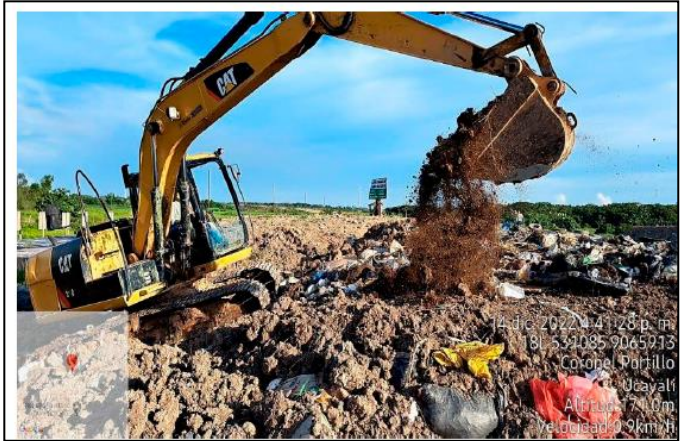
*Fotografía del 14 de diciembre de 2022*

- Finalmente, el administrado remite una fotografía del 14 de diciembre de 2022 (posterior al plazo otorgado) de la cual tampoco se logra visualizar el esparcido, compactación y cobertura del 70% del área de la celda de seguridad 1.

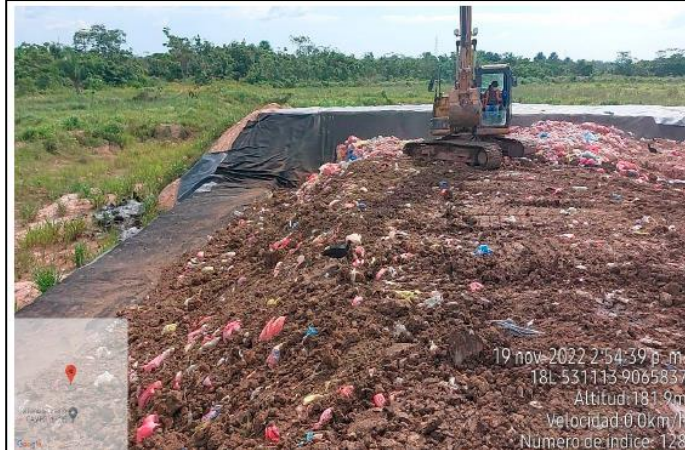
*Fotografía del 19 de noviembre de 2022*

visualiza maquinaria realizando trabajo de compactación y esparcido, también se advierte la presencia de residuos sólidos expuestos; por lo que no se puede acreditar que el coberturado haya alcanzado un espesor de 0,2 m conforme a lo requerido, considerando también que, a través de ambas fotografías no se logra visualizar la totalidad de la celda de seguridad 2, tal como se aprecia a continuación:

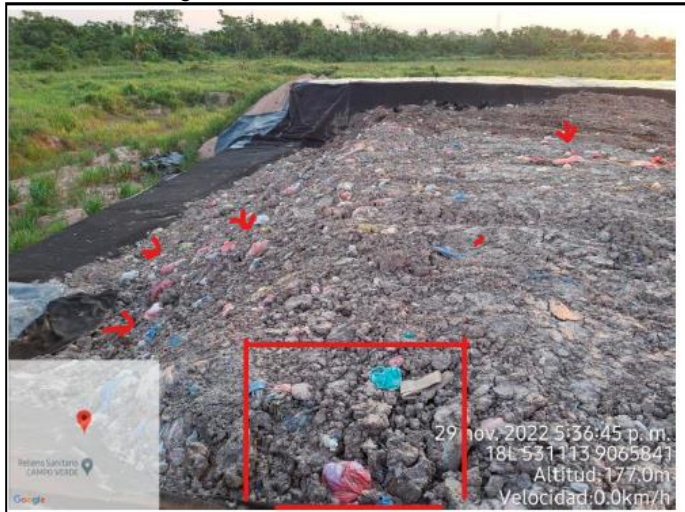
*Fotografía del 29 de noviembre de 2022*

- Por otro lado, a través de las fotografías del 29 de noviembre de 2022, tampoco se visualiza la totalidad del área de la celda de seguridad 2, así como no se puede acreditar que el coberturado haya alcanzado los 0,2 metros solicitados, más aún cuando se sigue visualizando residuos sólidos expuestos, conforme se aprecia a continuación:

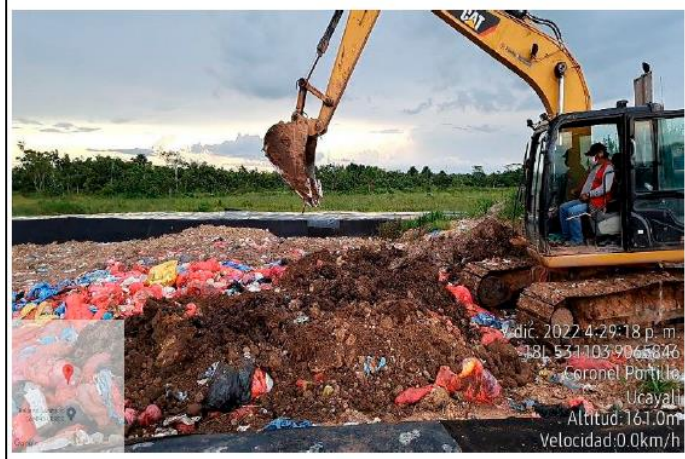
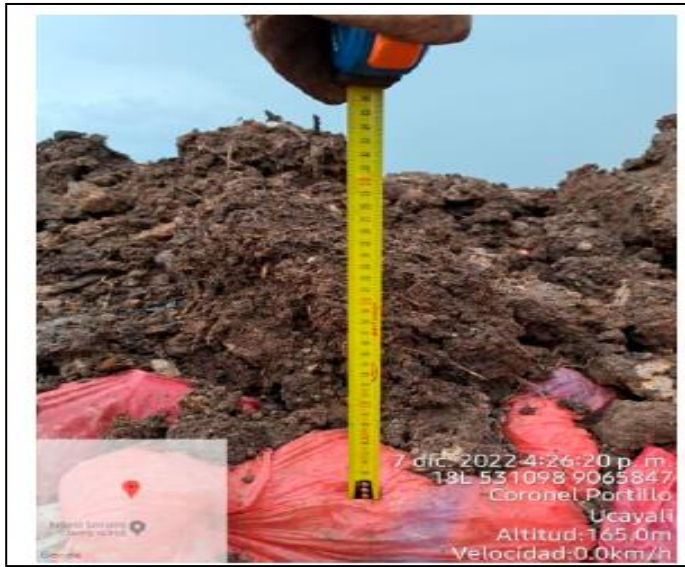
Fotografía del 7 de diciembre de 2022

- En esa misma línea, de la revisión de otras 2 fotografías fechadas y georreferenciadas, que corresponden al 7 de diciembre de 2022, tampoco se logra visualizar la totalidad de la celda de seguridad. Al respecto, si bien se remite 1 fotografía con el espesor del coberturado, claramente se aprecia bolsas de residuos sólidos expuestos sin que hayan sido coberturados, tal como se aprecia a continuación:

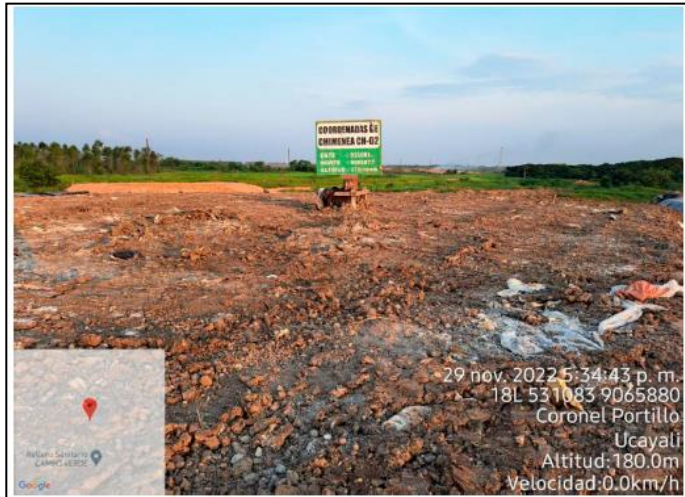
<p>Realizar operaciones de esparcido, compactación y cobertura en el 75% del área de la celda de seguridad 3 para residuos <b>sólidos peligrosos industriales</b></p>	<p>El administrado remitió 7 fotografías fechadas y georreferenciadas donde se advierte lo siguiente:</p> <ul style="list-style-type: none"> <li>A través de la fotografía del 20 de noviembre de 2022, solo se visualiza maquinaria realizando el esparcido y compactación de los residuos sólidos, no obstante, la mayor área se encuentra con residuos expuestos sin compactar, coberturar, conforme se aprecia a continuación:</li> </ul> <p style="text-align: center;"><i>Fotografía del 20 de noviembre de 2022</i></p>   <ul style="list-style-type: none"> <li>En las 2 fotografías del 29 de noviembre de 2022, se visualiza la presencia de residuos sólidos expuestos, por lo que no se puede acreditar que el coberturado haya alcanzado un espesor de 0,2 m conforme a lo requerido, considerando además que, a través de ambas fotografías no se logra visualizar la totalidad de la celda de seguridad 3, tal como se aprecia a continuación:</li> </ul> <p style="text-align: center;"><i>Fotografía del 29 de noviembre de 2022</i></p>

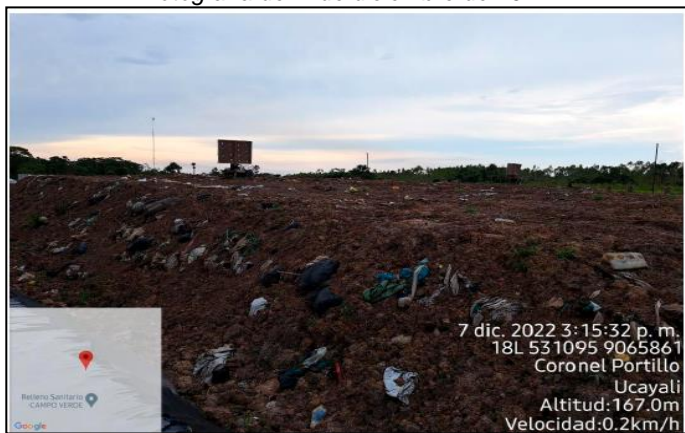
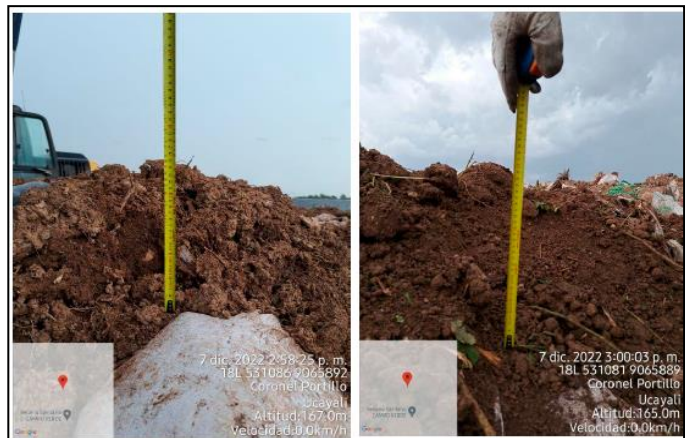
*Fotografía del 7 de diciembre de 2022*

- En esa misma línea, de la revisión de otras 2 fotografías fechadas y georreferenciadas que corresponden al 7 de diciembre de 2022, tampoco se logra visualizar la totalidad de la celda de seguridad. Al respecto si bien remite 1 fotografía con el espesor del coberturado, claramente se aprecia residuos sólidos expuestos sin que hayan sido coberturados, tal como se muestra a continuación:

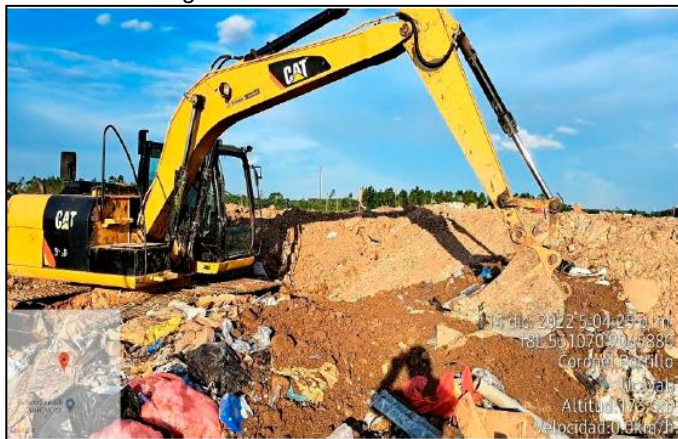
Fotografía del 14 de diciembre de 2022

- Finalmente, el administrado remite una fotografía del 14 de

diciembre de 2022 (posterior al plazo otorgado) donde tampoco se logra visualizar el esparcido, compactación y cobertura del 75 % del área de la celda de seguridad 3, por el contrario, se visualiza mayor cantidad de residuos sólidos expuestos en bolsas rojas, conforme se aprecia a continuación:

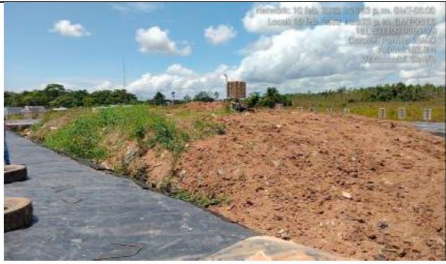
El 70% del área de la celda de seguridad 1 para residuos sólidos no peligrosos industriales	
<p>De acuerdo a lo expuesto, se evidencia que el <b>Administrado realizó el esparcido, compactación y cobertura de los residuos sólidos no peligrosos industriales</b> dispuestos en el 70% del área de la celda de seguridad de la unidad fiscalizable, con un espesor mínimo de 0.2 m al <b>10 de febrero de 2023</b>; sin embargo, estas fueron culminadas <b>fuera del plazo acordado</b>.</p>

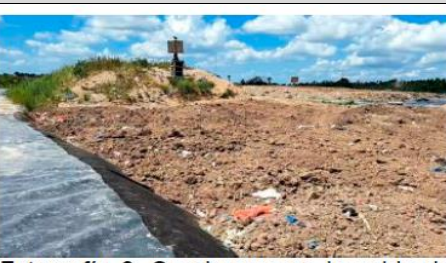
<p>Fotografía 5: Se observa en la fotografía obtenida por el equipo supervisor del OEFA del 10 de febrero de 2023 -<b>segunda supervisión</b>- la celda de seguridad para residuos sólidos no peligrosos industriales con residuos coberturados. Código TimePhoto 20230210 132623</p>
El 50% del área de la celda de seguridad 2 para residuos sólidos biocontaminados	
<p>De acuerdo a lo expuesto, se evidencia que el <b>Administrado realizó el esparcido, compactación y cobertura de los residuos sólidos biocontaminados</b> dispuestos en el 50% del área de la celda de seguridad de la unidad fiscalizable, con un espesor mínimo de 0.2 m al <b>22 de diciembre de 2022</b>; sin embargo, estas fueron culminadas <b>fuera del plazo acordado</b>.</p>

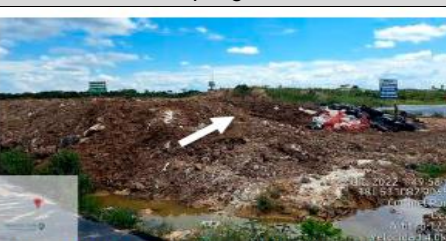
El 75% del área de la celda de seguridad 3 para residuos sólidos peligrosos industriales	
<p>De acuerdo a lo expuesto, se evidencia que el <b>Administrado realizó el esparcido, compactación y cobertura de los residuos sólidos peligrosos industriales</b> dispuestos en el 75% del área de la celda de seguridad de la unidad fiscalizable, con un espesor mínimo de 0.2 m al <b>22 de diciembre de 2022</b>; sin embargo, estas fueron culminadas <b>fuera del plazo acordado</b>.</p>

<p>Fotografía 11: Se observa en la celda de seguridad para residuos sólidos peligrosos industriales residuos coberturados en la superficie y mínima cantidad en el talud; a excepción de 1 m3 aproximadamente de residuos expuestos, recientemente dispuestos. Código photo1671812783 (7)</p>

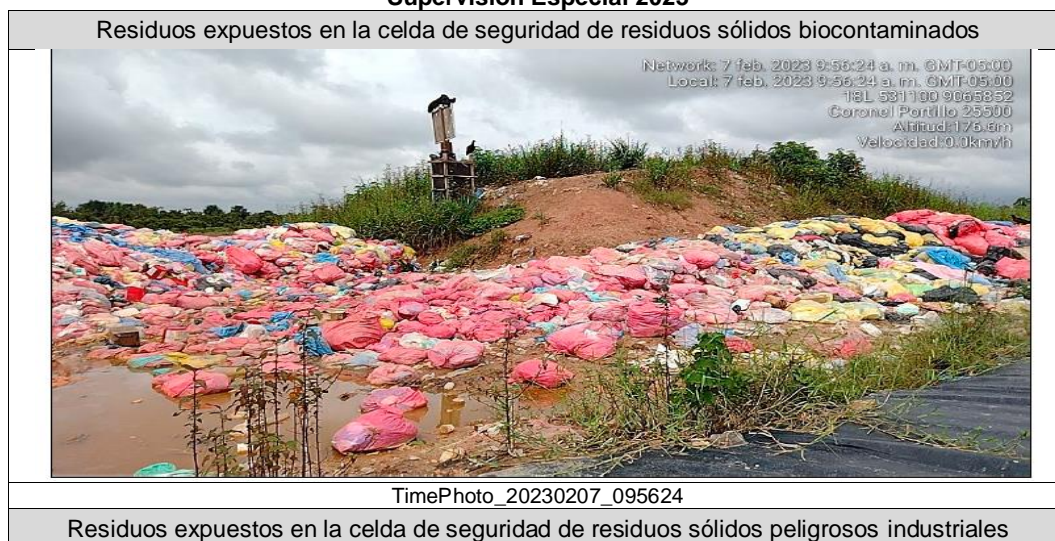
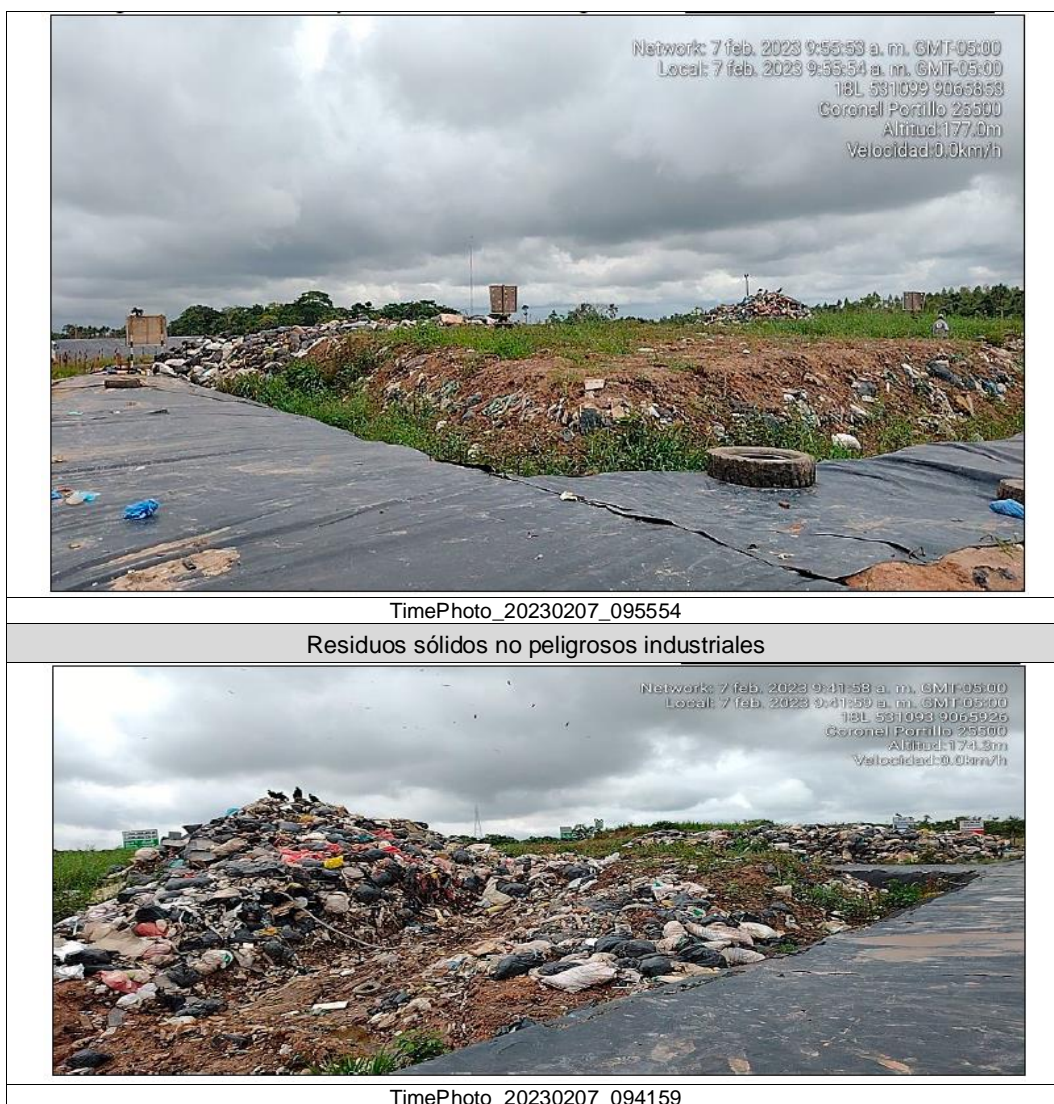
**Cuadro N° 5: Registro fotográfico de las condiciones de las celdas de seguridad durante la Supervisión Especial 2023**

61. Ahora bien, corresponde precisar que Brunner no ha acreditado el cumplimiento de la obligación ambiental fiscalizable en el plazo, forma y condiciones establecidas en su PAMA, referida a la cobertura diaria de los residuos sólidos dispuestos en las celdas de seguridad para residuos no peligrosos industriales, residuos biocontaminados y residuos peligrosos industriales. En consecuencia, la infracción se configuró en el momento en que se incumple dicha obligación —cuya frecuencia es diaria—, por lo que sus efectos no pueden considerarse subsanados o corregidos mediante acciones realizadas con posterioridad.

62. En esa línea, si bien el administrado adjuntó la Carta N° 006-2023-BRUNNER/PCLL, en la que remite fotografías de los días 16, 17 y 20 de febrero de 2023, en las que se observa maquinaria realizando labores de cobertura de residuos sólidos, dichas acciones fueron efectuadas con posterioridad a los hechos constatados durante la Supervisión Especial 2023-I. Por tanto, tales medios probatorios no resultan idóneos para desvirtuar el incumplimiento verificado, en tanto no acreditan que la obligación fue cumplida conforme a los parámetros exigidos en el IGA al momento de la supervisión.

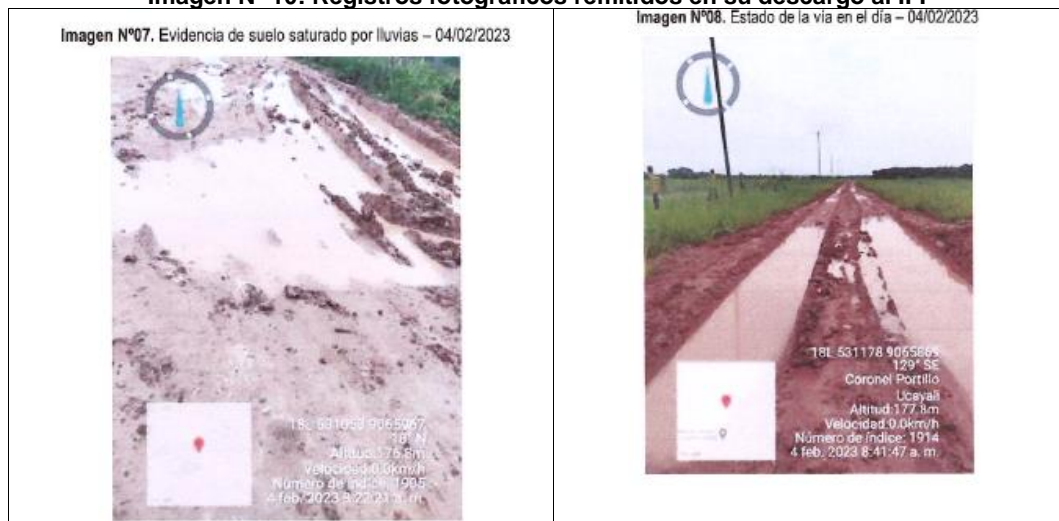
**Imagen N° 10: Registros fotográficos remitidos en su descargo al IFI**

75. En consecuencia, no resulta admisible invocar las precipitaciones pluviales como causal eximente de responsabilidad, toda vez que, de los medios probatorios presentados como descargo al IFI —con la finalidad de acreditar la saturación del suelo por lluvias—, únicamente se han aportado dos (02) fotografías fechadas el 4 de febrero de 2023. Ello no permite acreditar de manera suficiente la ocurrencia de precipitaciones durante los quince (15) días previos a la Supervisión Especial 2023-I, ni que estas hayan imposibilitado la ejecución de la cobertura diaria de los residuos sólidos dispuestos, conforme se detalla a continuación:

101. En ese sentido, este Colegiado corrobora que la Autoridad Instructora no desconoció la ocurrencia de precipitaciones durante los días previos y posteriores a la Supervisión Especial 2023-I, situación que guarda relación con lo evidenciado por la Autoridad Supervisora, así como con el registro fotográfico presentado por el administrado (imagen N° 10 de la presente resolución).

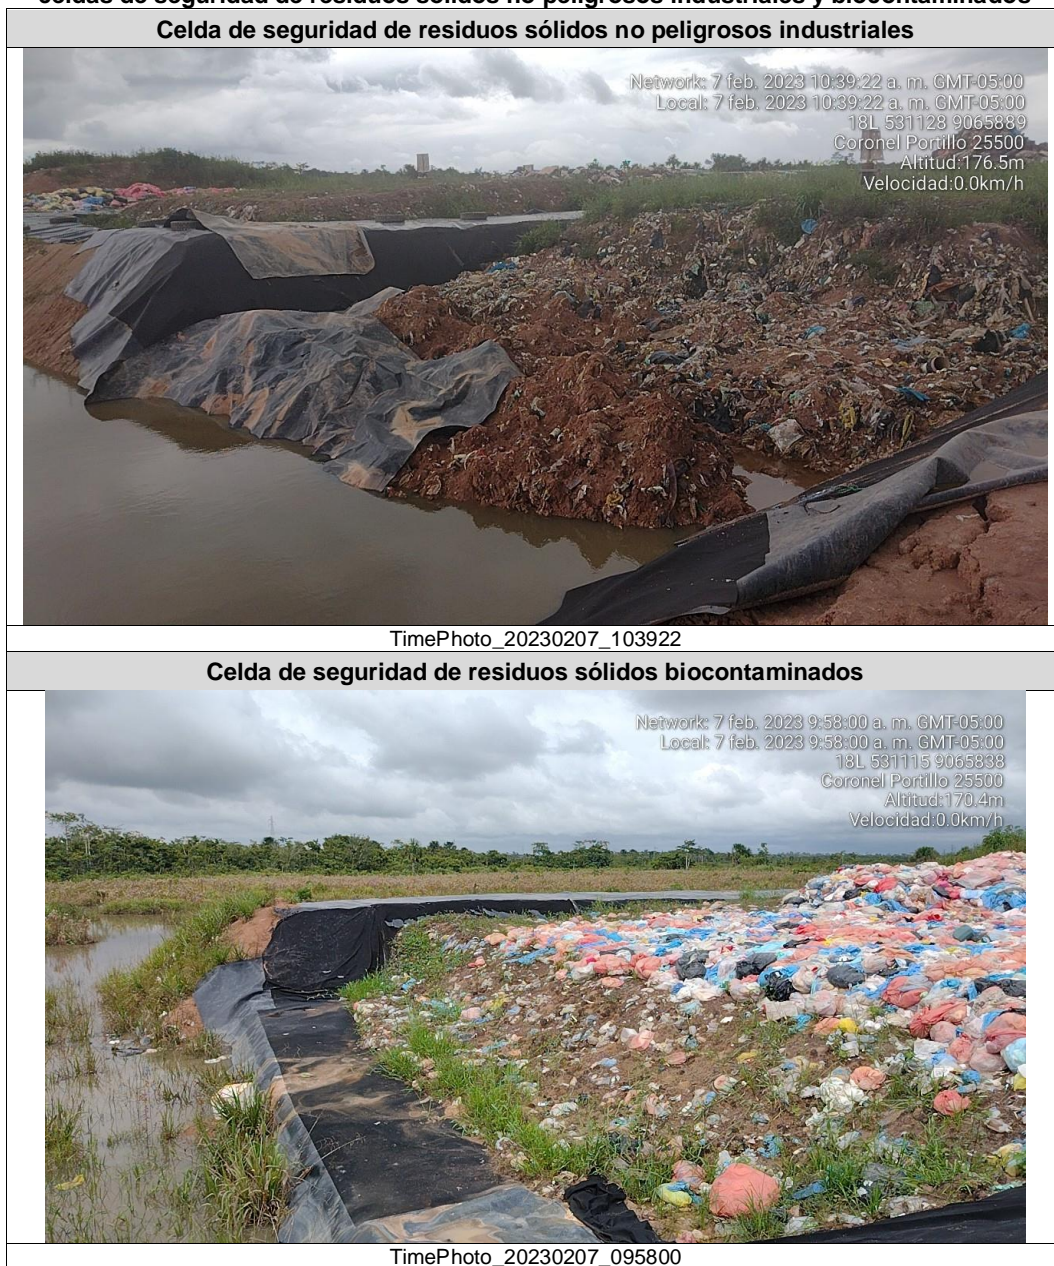
**Cuadro N° 7: Registro fotográfico de las condiciones de los lixiviados provenientes de las celdas de seguridad de residuos sólidos no peligrosos industriales y biocontaminados**

82. Asimismo, corresponde señalar que —conforme se aprecia en la imagen precedente— fue el propio administrado quien reconoció que los diques existentes en las celdas de seguridad para residuos sólidos peligrosos industriales y biocontaminados presentan una **baja altura**, debido a que su ampliación se realizaría de manera progresiva en función de la cantidad y tipo de residuos que ingresen. Al respecto, de las imágenes que se presentan a continuación, se evidencia la necesidad de haber implementado oportunamente diques adecuados para la contención de lixiviados, toda vez que, debido a las frecuentes precipitaciones pluviales, estos lixiviados tienden a mezclarse con el agua de lluvia y, por el volumen generado, discurren hacia áreas colindantes con suelo natural no impermeabilizado.

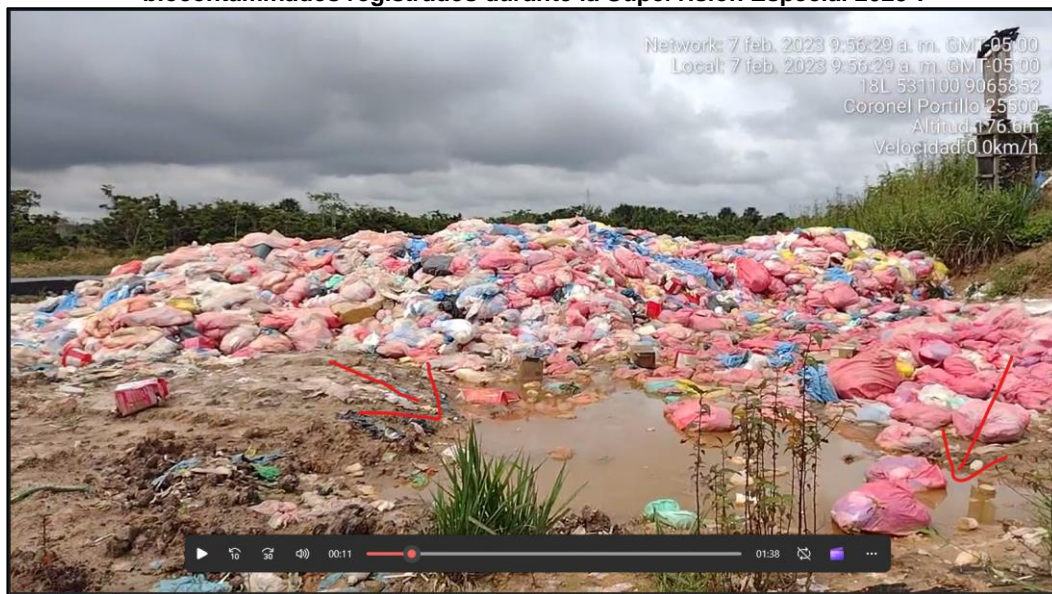
**Imagen N° 12: Registro fílmico de la celda de seguridad de residuos sólidos biocontaminados registrados durante la Supervisión Especial 2023-I**

83. En esa misma línea, a través del registro fílmico obtenido durante la Supervisión Especial 2023-I, se logró advertir con claridad la situación descrita, conforme se muestra a continuación:

84. En atención a lo expuesto, y contrario a lo señalado por el recurrente, se cuenta con medios probatorios objetivos —como registros fotográficos, fílmicos y el acta de supervisión— que acreditan la acumulación de lixiviados en el interior de la celda de seguridad para residuos biocontaminados. Dichos elementos probatorios fueron debidamente valorados por la DFAI y constituyeron sustento suficiente para el análisis contenido en la RD 404-2025.
85. En consecuencia, corresponde desestimar los argumentos formulados por el administrado en este extremo de su recurso de apelación.

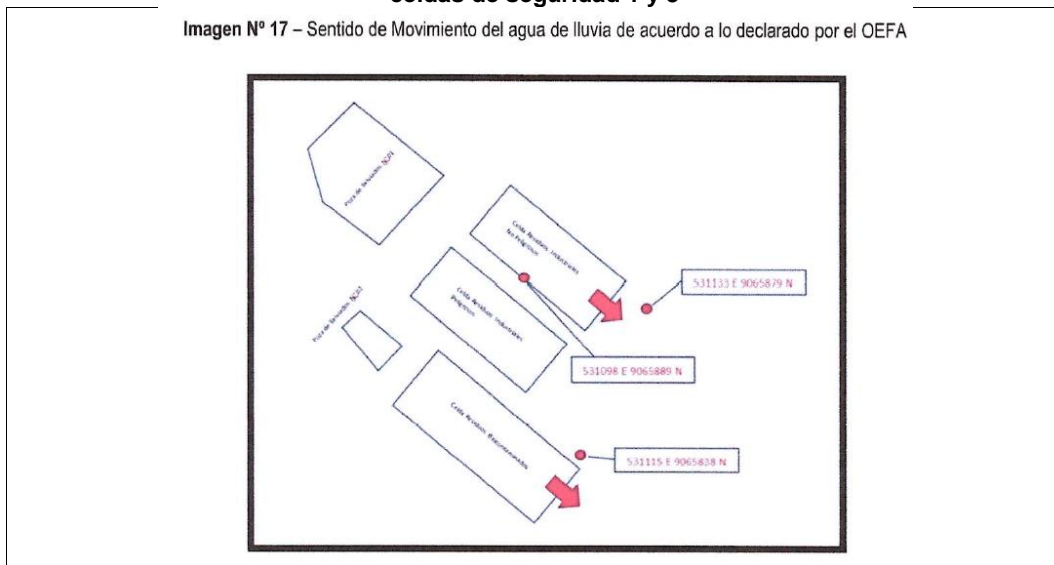
**Imagen N° 13: Imágenes remitidas por Brunner para acreditar la dirección de flujo de las celdas de seguridad 1 y 3**

94. En esa línea, si bien el recurrente adjunta una imagen esquemática que representaría el sentido del flujo en dirección contraria a la determinada por la autoridad supervisora, este elemento no constituye un medio probatorio idóneo para desvirtuar los hechos verificados en campo. Ello, en tanto dicha imagen carece de información técnica que permita determinar la dirección del flujo a partir de un levantamiento topográfico que identifique cotas y altitudes relativas entre las estructuras. En consecuencia, al tratarse de una representación meramente ilustrativa, no resulta ser una prueba suficiente para desvirtuar lo consignado en el Acta correspondiente a la Supervisión Especial 2023-I.
