INFORME N° 35 - 2014-OEFA/DE-SDCA-CIPASH

ASUNTO : Identificación de pasivo ambiental del subsector hidrocarburos con código de Ficha OEFA F01936, ubicado en el Lote VII/VI (ex Lote VI), en el distrito de Pariñas de la provincia Talara del departamento de Piura.

III. IDENTIFICACIÓN DE PASIVO AMBIENTAL DEL SUBSECTOR HIDROCARBUROS CON CÓDIGO DE FICHA OEFA F01936

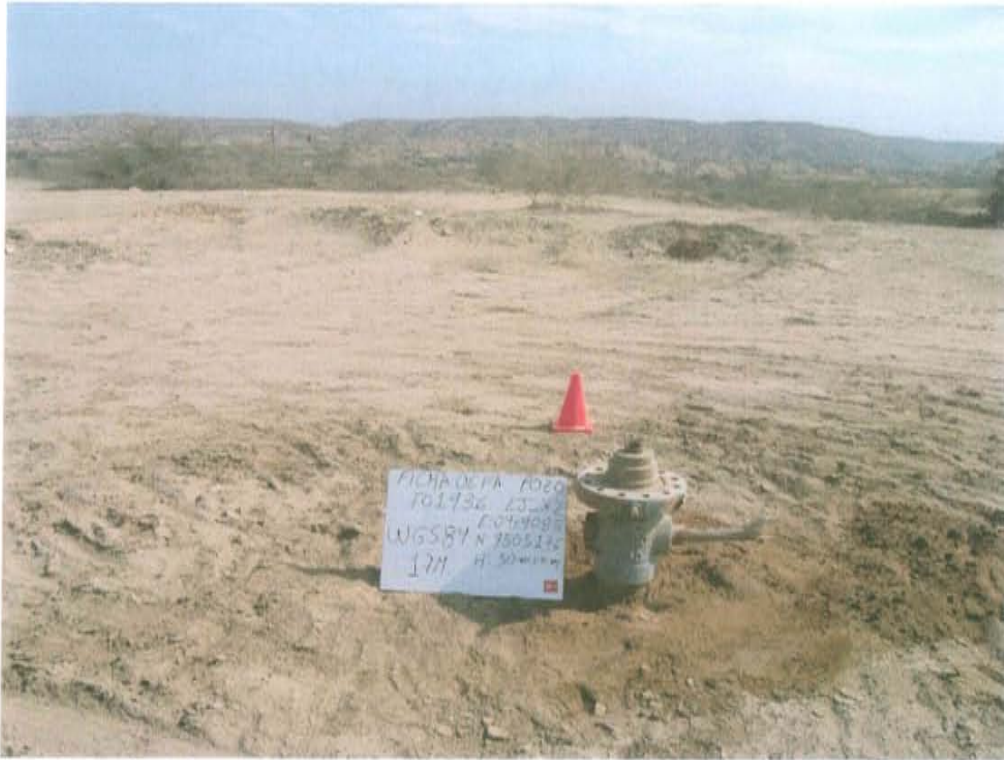
Fotografía N° 1. Identificación del pozo inactivo con código PERUPETRO LJ_X2. Presenta cabezal con brida abierta al medio ambiente.

Pozo abandonado que presenta casing y brida corroídos y abiertos, con salidas laterales, y expuesto aproximadamente a 0,55 m sobre una superficie de terraplén. Se observa plataforma habilitada, falta de cercos y señalización. Asimismo, dentro del entorno al pozo, se perciben olores característicos a hidrocarburos por cuanto emite sustancias gaseosas fugitivas a la atmosfera, y se observó diferencia en la tonalidad de color del suelo debido a la presencia de hidrocarburos.

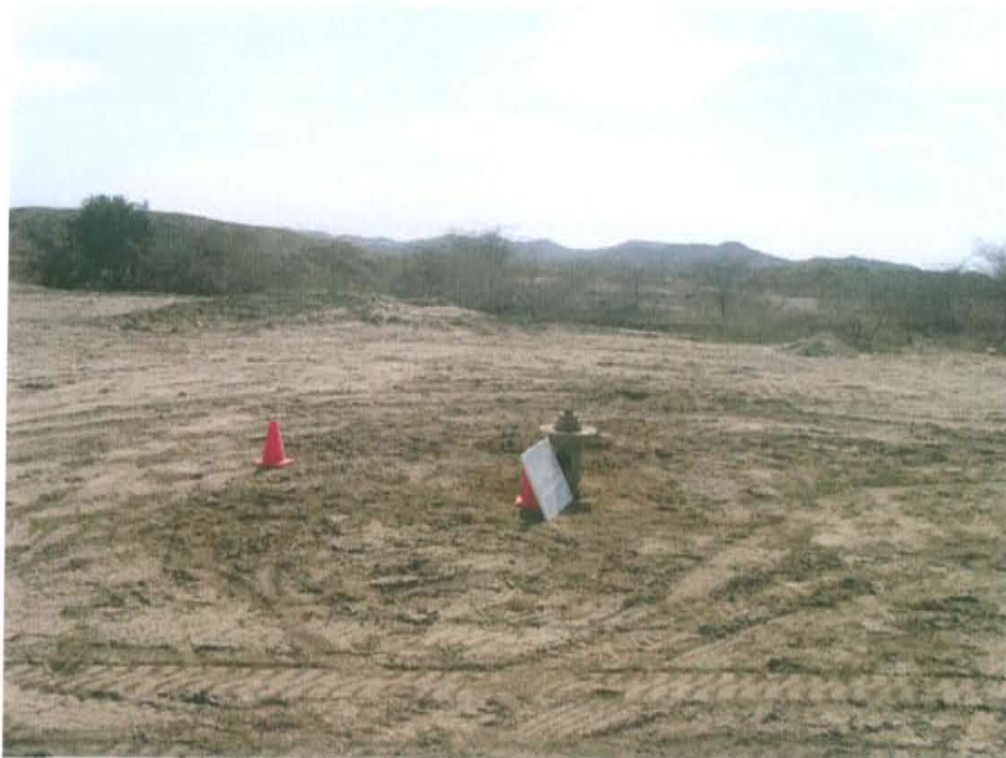
Fotografía N° 2. Vista del área circundante del pozo inactivo LJ_X2.

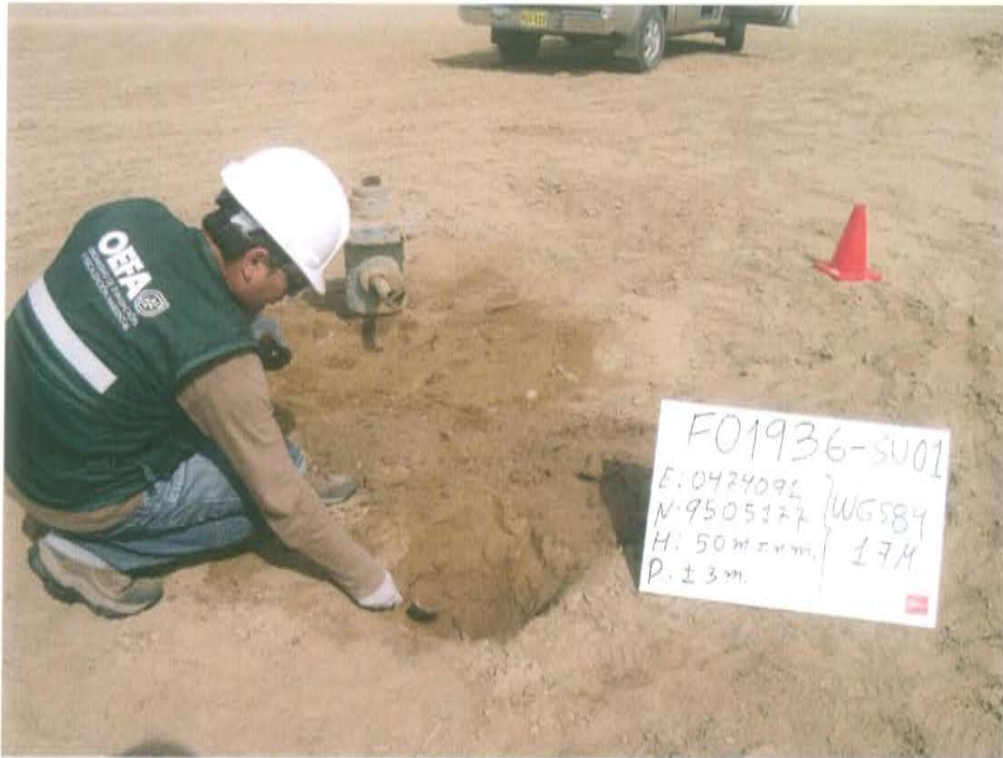
Fotografía N° 3. Toma de muestra de suelo en el punto F01936-SU01, ubicado aproximadamente a 2 m al este del Pozo LJ_X2.

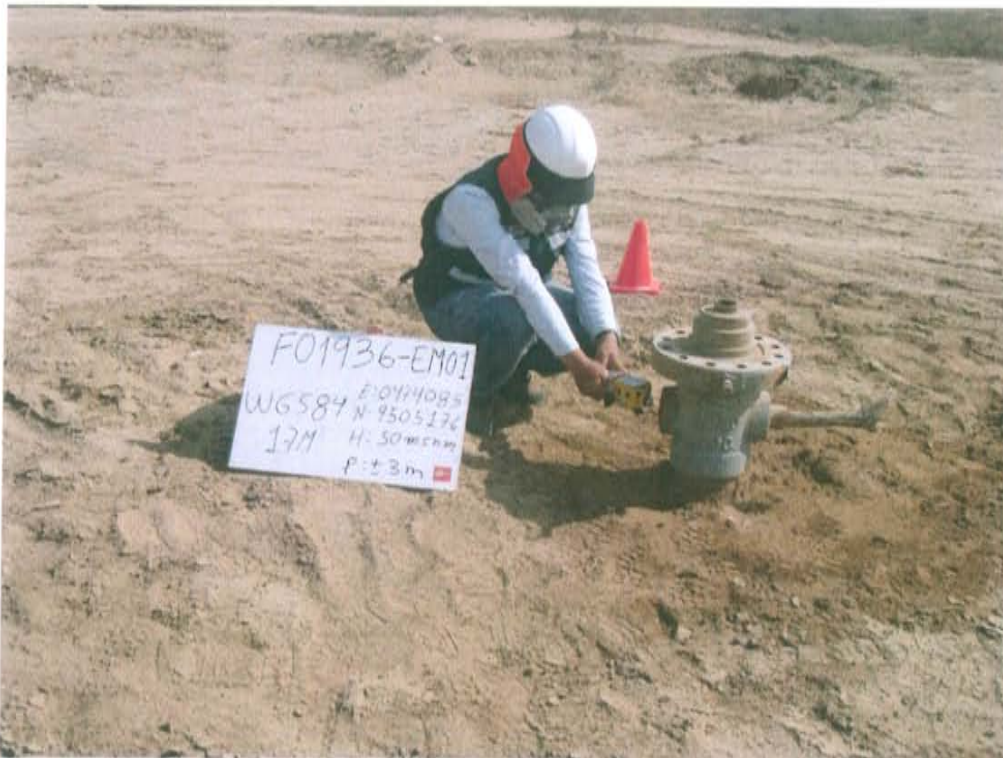
25. Los resultados obtenidos en boca de pozo (F01936-EM01) muestran la presencia de COVs y que el Límite Inferior de Explosividad (LEL) alcanza valores de 100%, evidenciando que las emisiones gaseosas fugitivas provenientes del pozo están compuestas por una mezcla de gases con características inflamables. Las concentraciones de H₂S, no son consideradas relevantes en esta composición de gases pues no fueron detectadas.

Fotografía N° 4. Medición en el punto F01936-EM01, ubicado en la fuente de emisión en boca del Pozo LJ_X2.

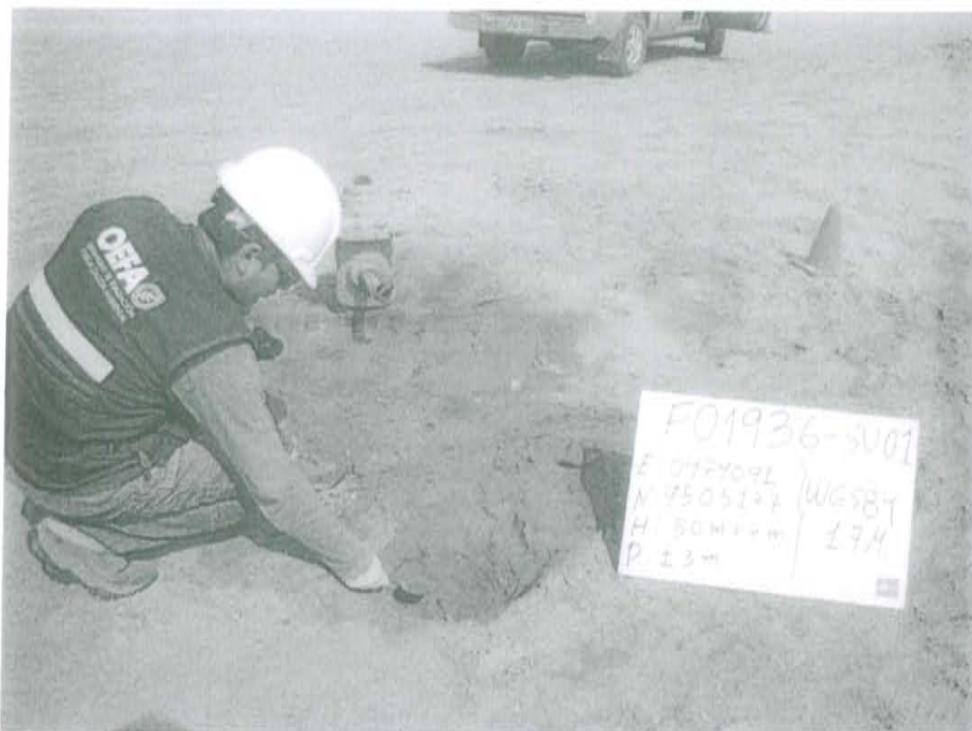
Fotografía N° 1. Toma de muestra de suelo en el punto F01936-SU01, ubicado a 2 m aproximadamente del Pozo LJ_X2.

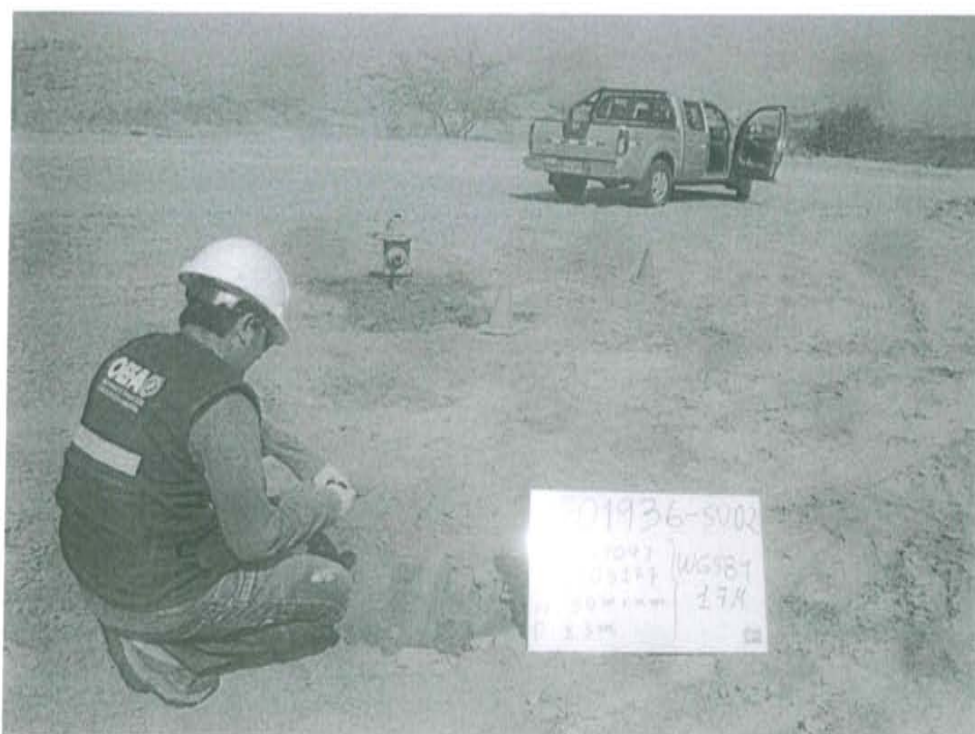
Fotografía N° 2. Toma de muestra de suelo en el punto F01936-SU02, ubicado a 5 m aproximadamente del Pozo LJ_X2.

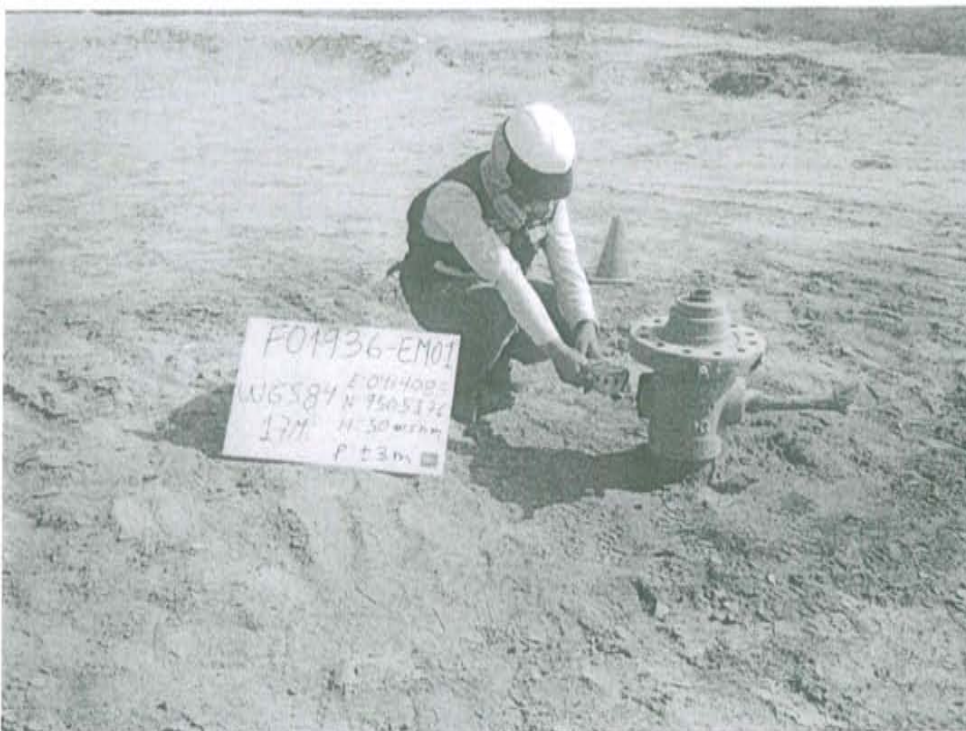
Fotografía N° 1. Medición en el punto F01936-EM01, ubicado en la fuente de emisión en boca del Pozo LJ_X2.

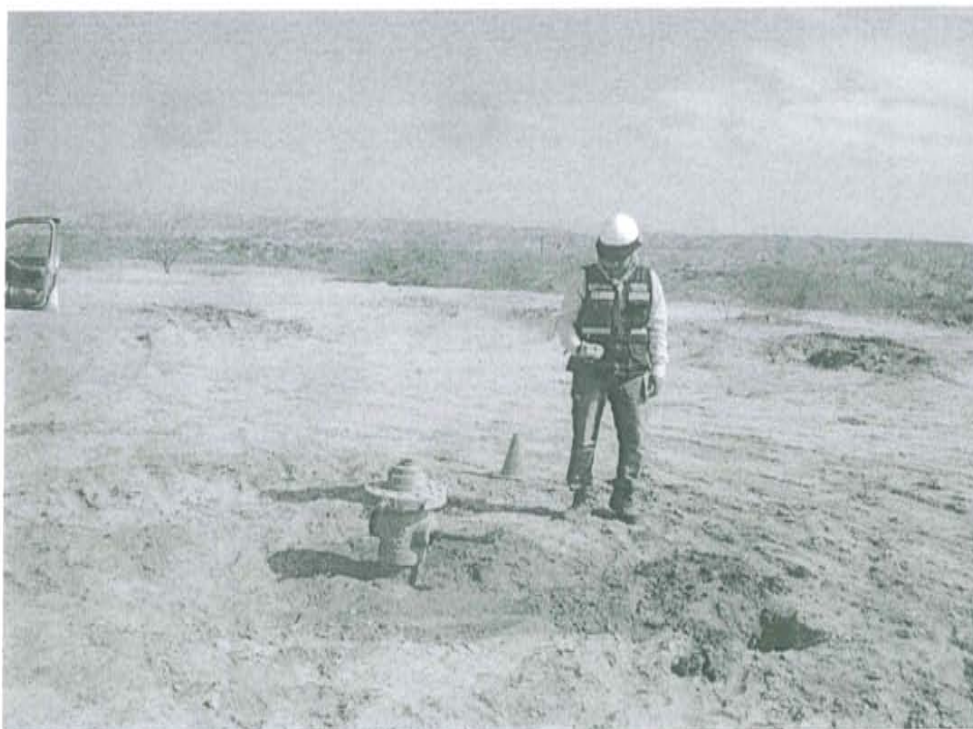
26. Los resultados obtenidos en los alrededores a la ubicación del pozo (F01936-VA01) muestran que no son significativos en comparación con las mediciones obtenidas en boca de pozo.

Fotografía N° 2. Mediciones en el F01936-VA01, se realizó en un recorrido en el área circundante alrededor del Pozo en un radio de 1 m, con una duración de 10 minutos.

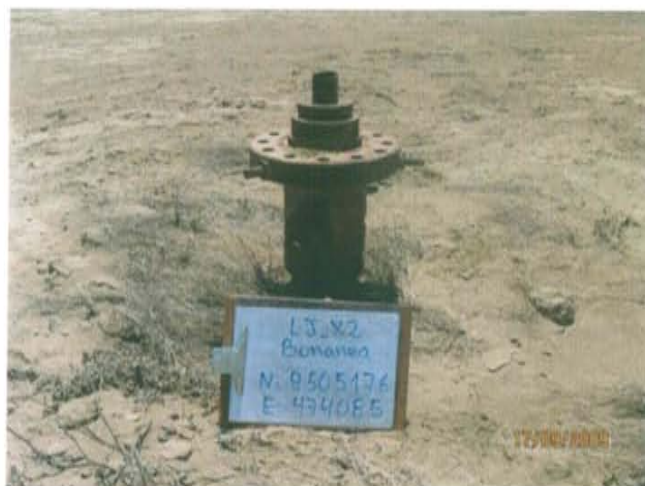
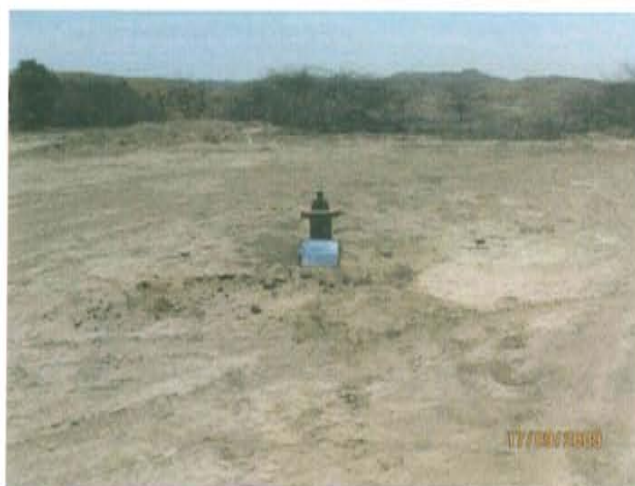
3. REGISTRO FOTOGRÁFICO

Presencia de gases provenientes del pozo ATA LJ_X2, en la plataforma no se observó suelos impregnados con hidrocarburos a nivel de superficie, existen vías de acceso hacia el pozo, no se observaron poblaciones cercanas. Las especies vegetales identificadas en la zona fueron Espino, Zapote, Algarrobo y otras.

Pozo mal abandonado
