**INFORME N° 672 - 2014-OEFA/DE-SDCA-CIPASH**

**ASUNTO** : Identificación de pasivo ambiental del subsector hidrocarburos con  
código de Ficha OEFA F01197, ubicado en el Lote 1 en el distrito de  
La Brea de la provincia Talara del departamento de Piura

1. El presente Informe tiene por objeto comunicar que el pozo mal abandonado (con código PERUPETRO T\_761) y el suelo contaminado circundante a él, constituyen un pasivo ambiental del subsector hidrocarburos, identificado con código de Ficha OEFA F01197. Este pasivo ambiental se encuentra ubicado en el distrito de La Brea de la provincia Talara del departamento de Piura, el cual fue verificado en campo el 8 de julio de 2014.

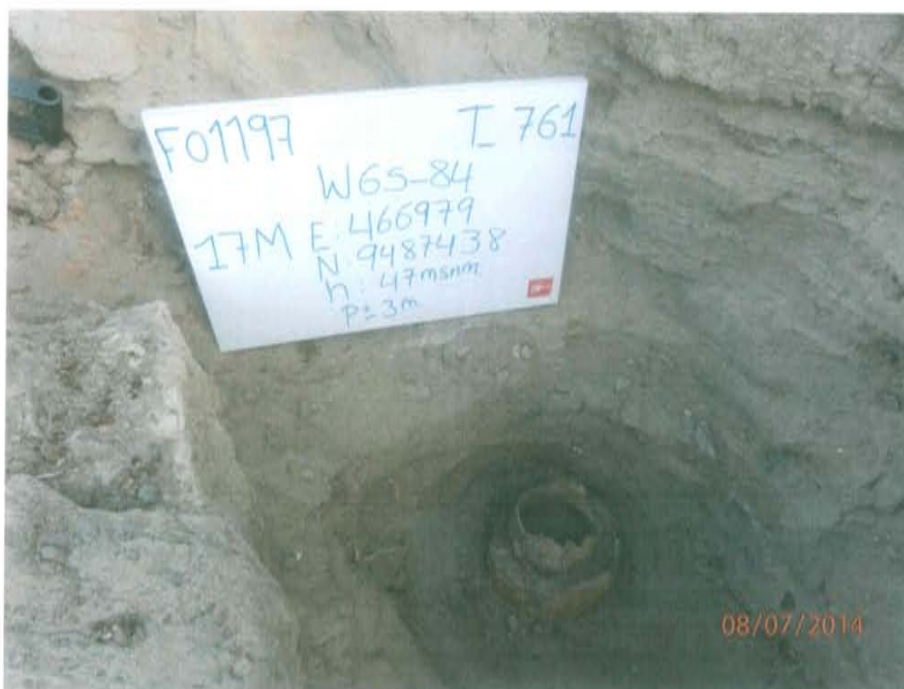
Fotografía N° 1. Pozo T\_761, presenta casing de superficie y de producción cortado y abierto, dentro de un hoyo.

16. Durante la evaluación in situ realizada por el OEFA el 8 de julio de 2014 se observó un pozo inactivo ubicado en una quebrada seca, sin terraplén habilitado ni acceso vehicular directo, presenta casing de superficie de aproximadamente 11½ pulgadas de diámetro y casing de producción de aproximadamente 5½ pulgadas de diámetro, que sobresale 0,1 m sobre el nivel de la superficie del suelo, dentro de un hoyo de aproximadamente 1,6 m de profundidad; asimismo, se observó que la estructura del pozo se encuentra corroído, cortado y abierto al ambiente; sin embargo, no se percibió emisiones gaseosas provenientes del pozo ni se observó afloramiento superficial de líquidos (ver anexos 1, 2 y 3).

18. En ese sentido, de la revisión de los antecedentes y las observaciones en campo se tiene que el pozo se encuentra mal abandonado, toda vez que no se encuentra herméticamente cerrado ni en condiciones seguras para el abandono, conforme se establece en el Decreto Supremo N° 032-2004-EM - Reglamento de las Actividades de Exploración y Explotación de Hidrocarburos<sup>6</sup>. Además de presentar suelo contaminado con hidrocarburos.

19. Asimismo, de tratarse de un pozo en estado de abandono permanente, debería contar con un último tapón de cemento desde los doscientos (200) metros de profundidad hasta la superficie, de acuerdo a lo establecido en el Artículo 200° del Decreto Supremo N° 032-2004-EM<sup>7</sup>, la tubería de revestimiento debería estar cortada y el pozo debería contar con una varilla de acero de dos (2) metros de altura con el número del pozo soldado a la plancha que tapa el pozo, tal como se establece en el Artículo 203° del mencionado Reglamento<sup>8</sup>.

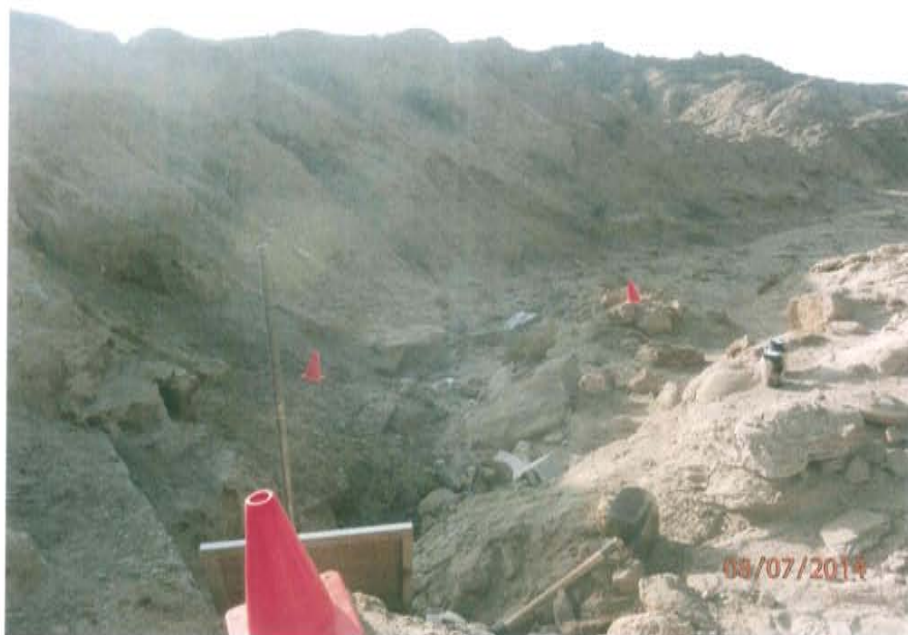
Fotografía N° 2. El pozo se ubica en una quebrada seca.

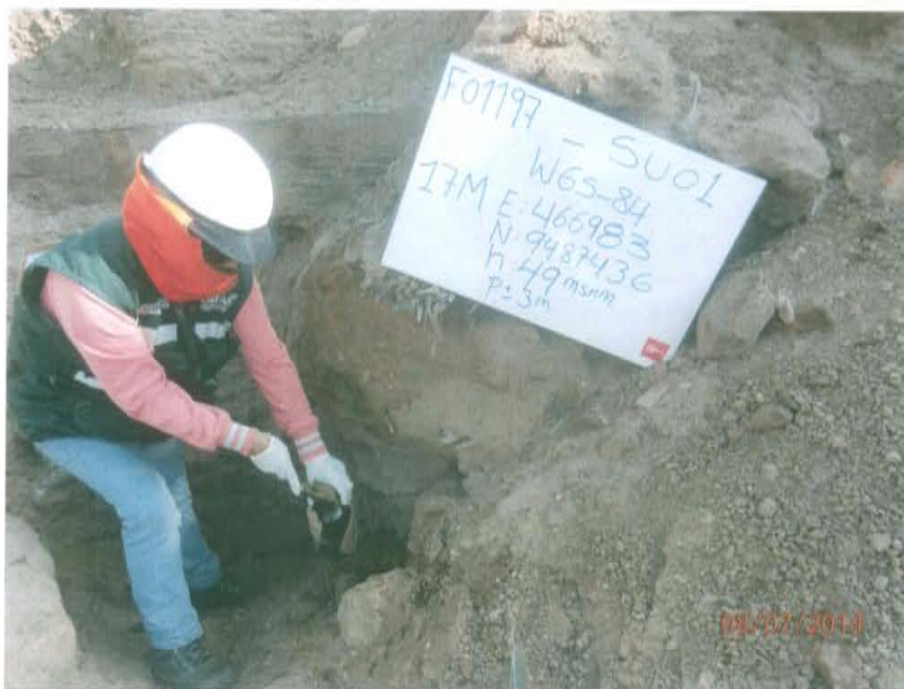
Fotografía N° 3. Toma de muestra de suelo en el punto F01197-SU01.

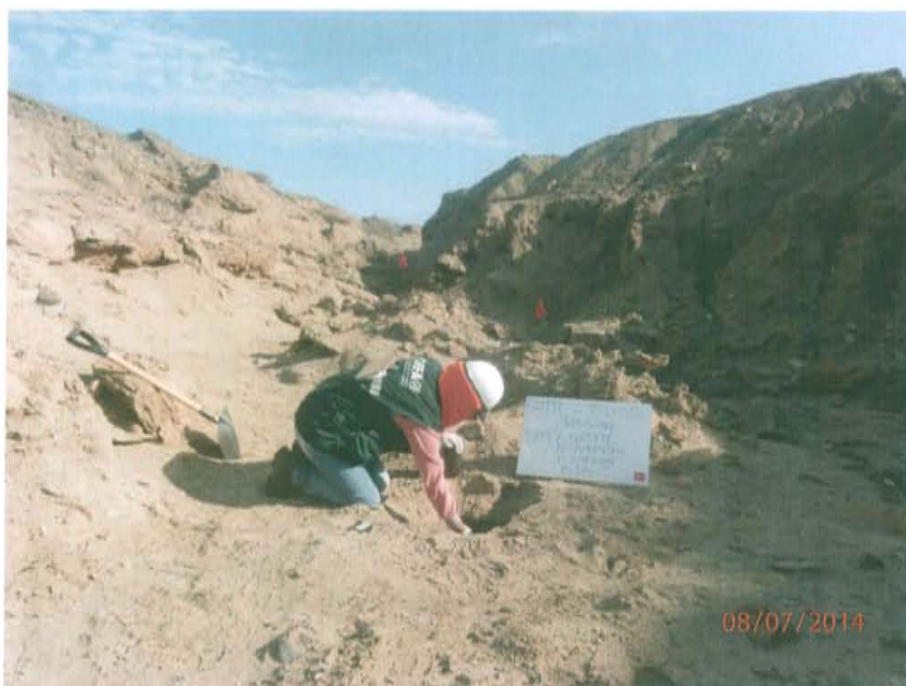
Fotografía N° 4. Toma de muestra de suelo en el punto F01197-SU02.

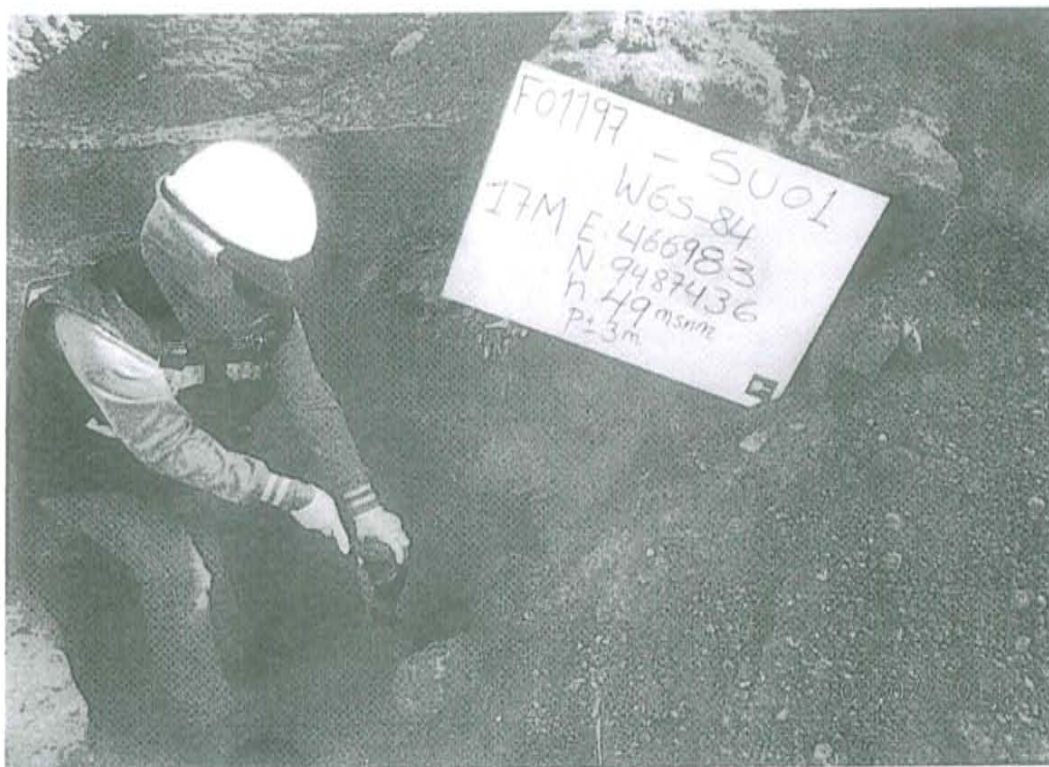
**Fotografía N° 1.** Toma de muestra de suelo en el punto F01197-SU01, aproximadamente a 1 m del Pozo T\_761 y a una profundidad de 0,5 m a 0,65 m de la superficie del suelo.

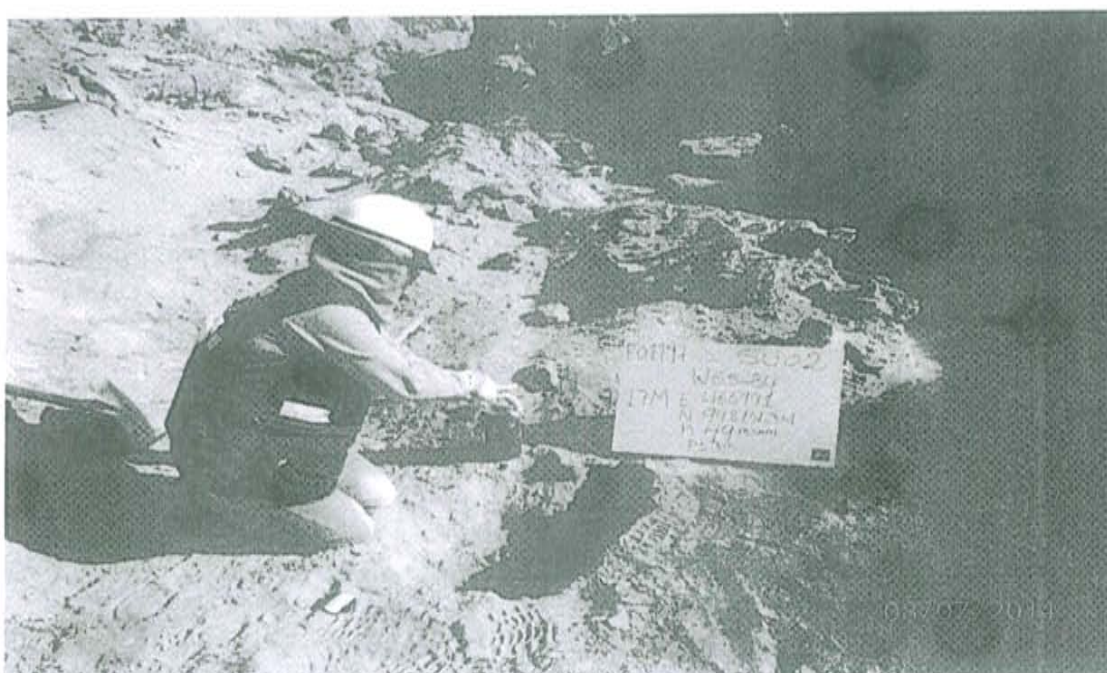
**Fotografía N° 2.** Toma de muestra de suelo en el punto F01197-SU02, aproximadamente a 7 m del Pozo T\_761 y a una profundidad de 0,2 m a 0,3 m de la superficie del suelo.

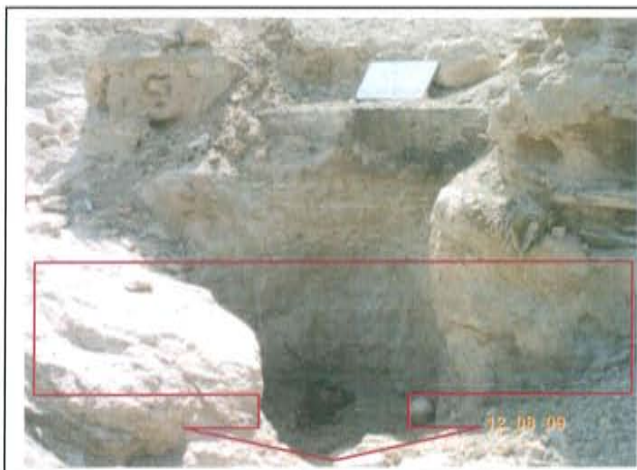
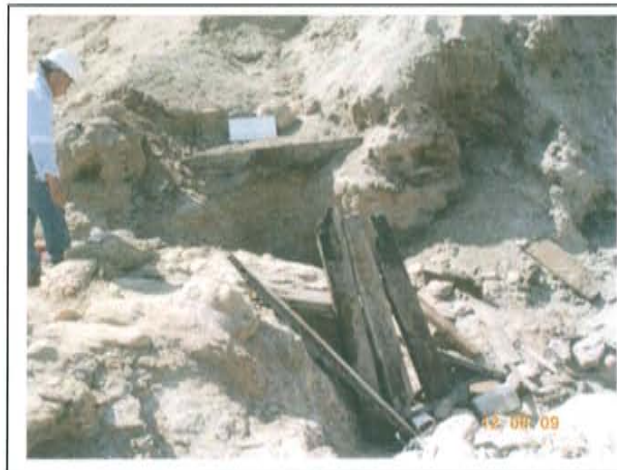
**3. REGISTRO FOTOGRÁFICO**

Pozo abandonado, ubicado en una quebrada, sin cabezal y con casing corroído. No hay ingreso vehicular. No se observó presencia de petróleo en el área circundante al pozo, ni tampoco se constató viviendas asentadas en la zona. Se observó suelos removidos con residuos dispersos (maderas, trapos, plásticos y desmonte) en los alrededores del pozo. Zona desértica con presencia de vegetales como el algarrobo, zapote y pastos secos.

Inadecuado abandono de pozo.
